MINISTERO PER I BENI E LE ATTIVITÀ CULTURALI
SOPRINTENDENZA PER I BENI ARCHEOLOGICI DEL VENETO

PADOVA: INDAGINE ARCHEOLOGICA PRESSO L'IMMOBILE
DETTO EX INTENDENZA DI FINANZA, VIA DEGLI ZABARELLA-VIA
SAN BIAGIO. 14 DICEMBRE 2009-4 FEBBRAIO 2010.

INTERVENTO : **esecuzione saggio di controllo AREA GIARDINO-EX CHIESA**

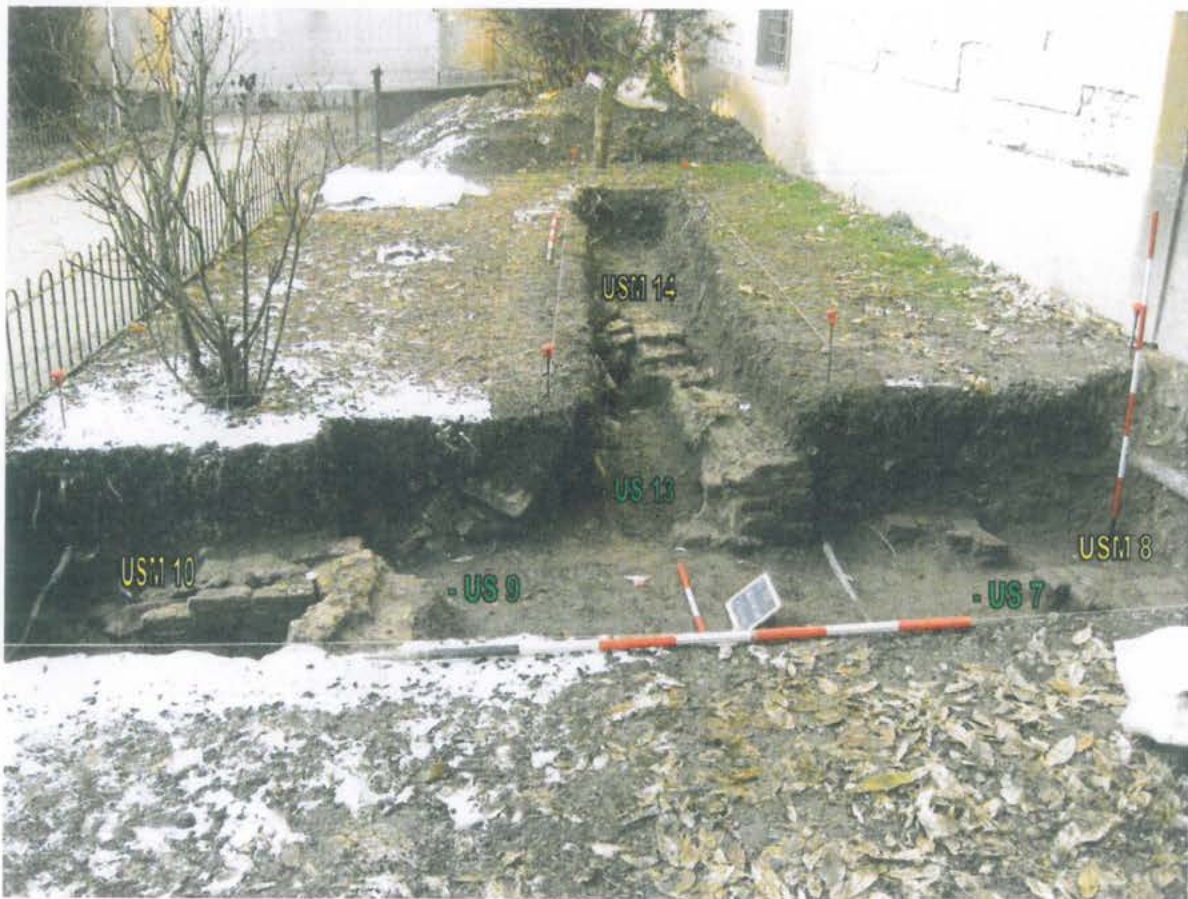
Figura 3 PD-via Zabarella- AREA GIARDINO: AREA 1: panoramica della trincea di scavo

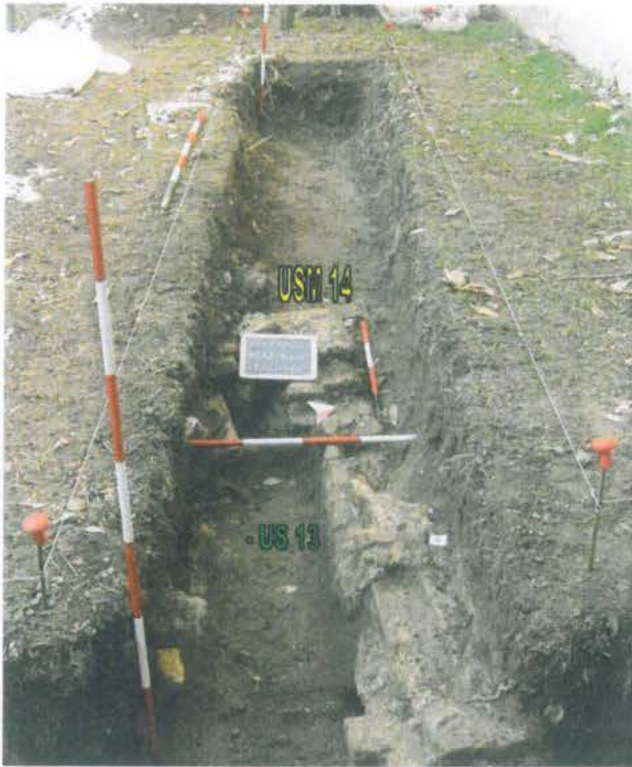
Figura 4 PD-via Zabarella- AREA GIARDINO: AREA 1: vista Est/ Ovest

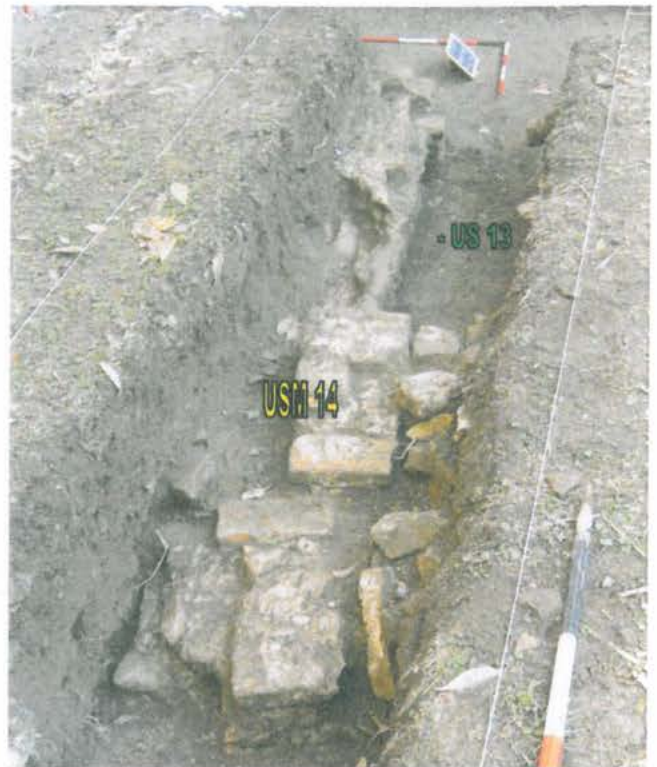
Figura 5 PD-via Zabarella- AREA GIARDINO AREA 1: vista O-vest/ Est

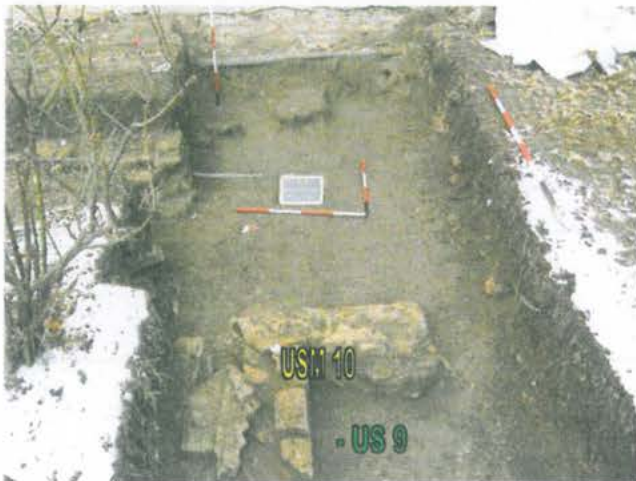
Figura 6 PD-via Zabarella- AREA GIARDINO: AREA 1: vista Sud/ Nord

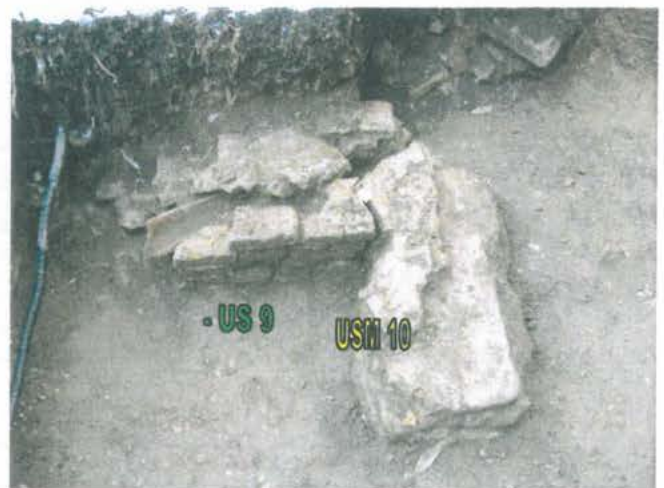
Figura 7 PD-via Zabarella- AREA GIARDINO: AREA 1: particolare di una delle strutture rinvenute.

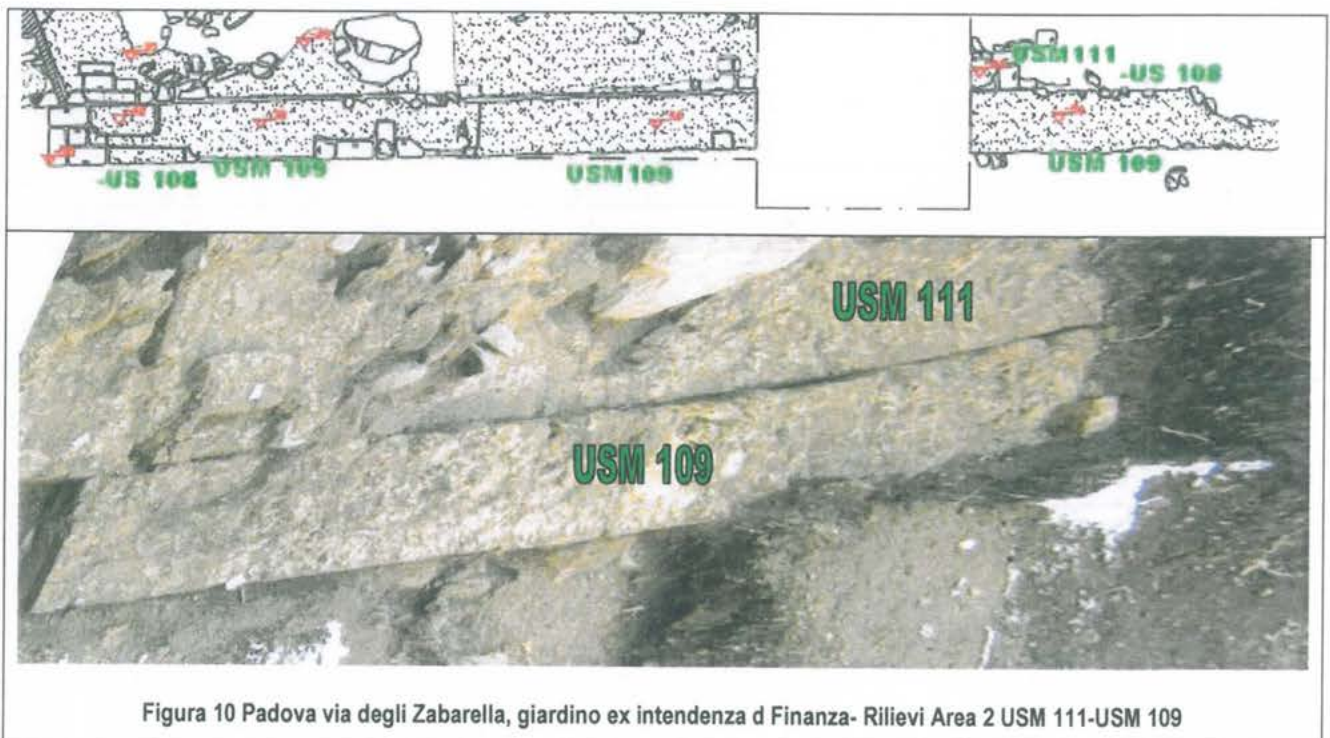
Figura 10 Padova via degli Zabarella, giardino ex intendenza d Finanza- Rilievi Area 2 USM 111-USM 109

Nella fattispecie le strutture rilevate sembrano essere iso orientate con **USM14** rilevata all'interno del saggio denominato **AREA 1** ed in particolare quella che desta maggiore interesse sia per la sua continuità strutturale sia per l'ottimo stato di conservazione è sicuramente l'**USM 109**, indagata per tutta la lunghezza della sua estensione.

Tale USM di fatto sembrerebbe rappresentare un elemento fondazionale ben conservato dell'intero complesso e in evidente relazione di successione cronologica ed edificativa con l'**USM 111**, con la quale intercorre un rapporto stratigrafico di appoggio che denota una connessione piuttosto chiara.

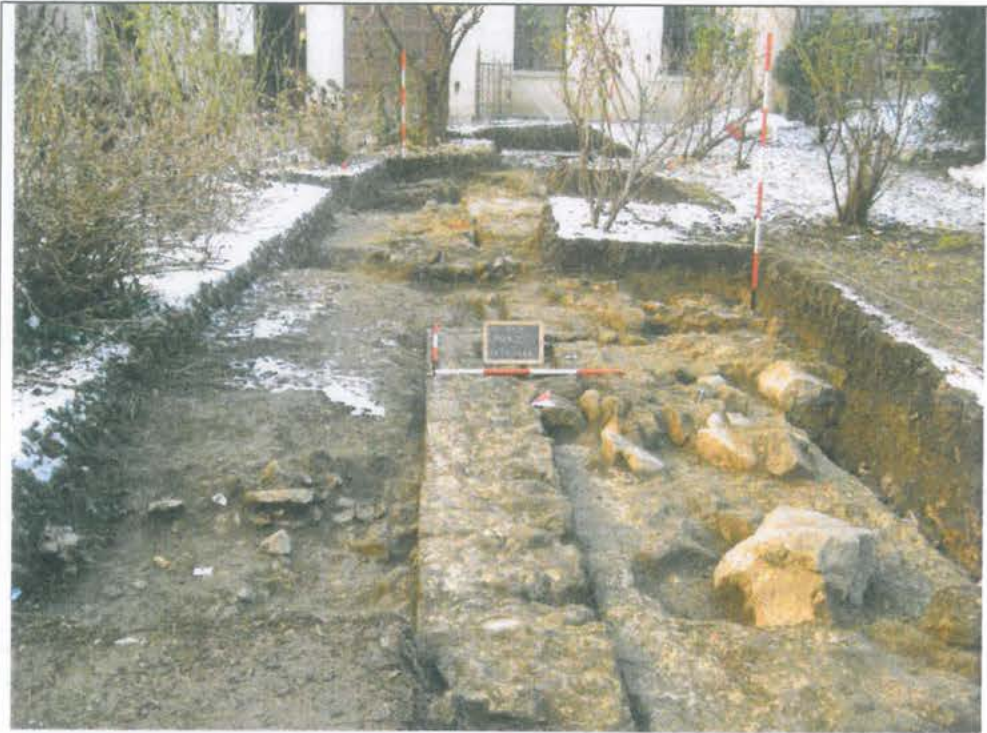
Figura 13 PD-via Zabarella- AREA GIARDINO: AREA 2 panoramica vista Ovest/Est

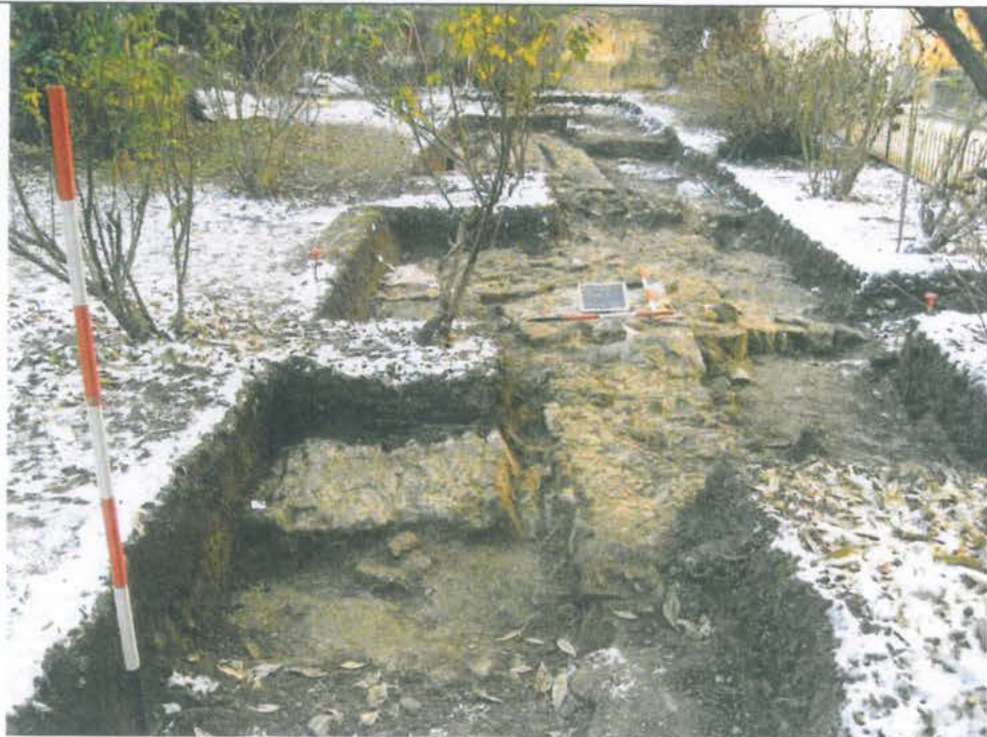
Figura 14 PD-via Zabarella- AREA GIARDINO: AREA 2 panoramica vista Est/ Ovest
