COMUNE DI PADOVA
VIA DELLE MOLLE

Analisi storico – archeologiche

Complesso edilizio
Via delle molle, 28

RELAZIONE SINTETICA

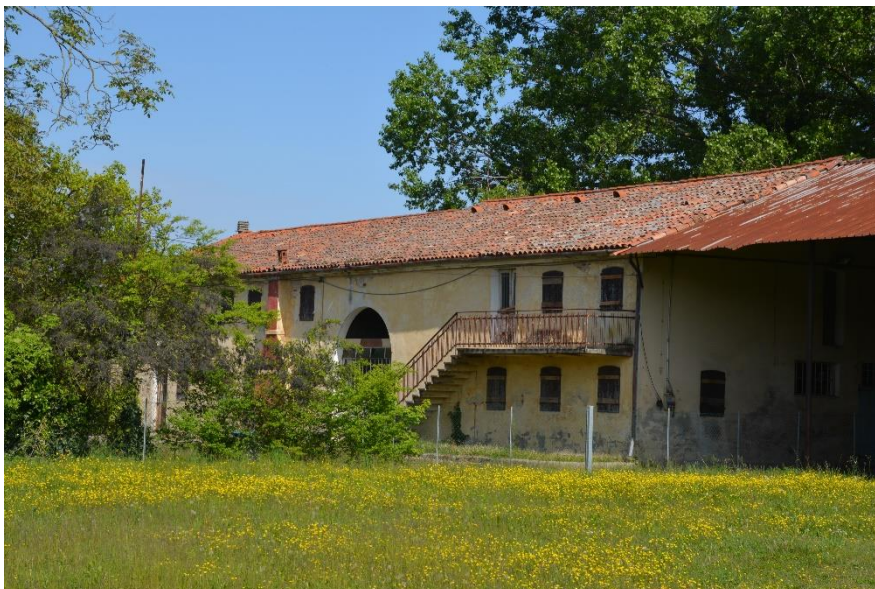
Come impianto generale, il complesso non presenta alcun elemento di pregio, se non una buona lettura in continuità, con valore di testimonianza, della facciata sud, che dichiara la sua natura di edificio appartenente ad un impianto rurale storico. Non danno fastidio alla continuità di lettura della facciata alcuni elementi successivi, quali ad esempio la scala esterna.

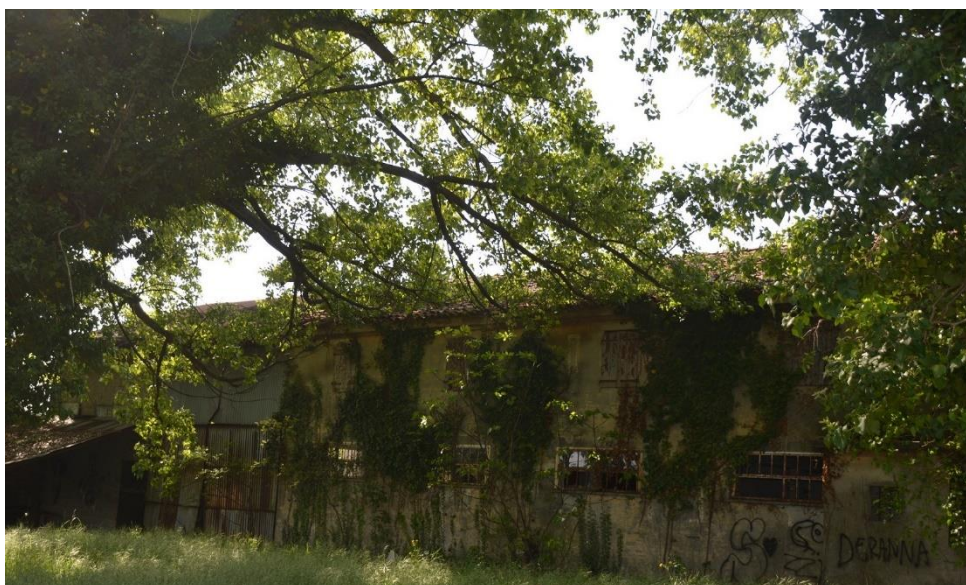
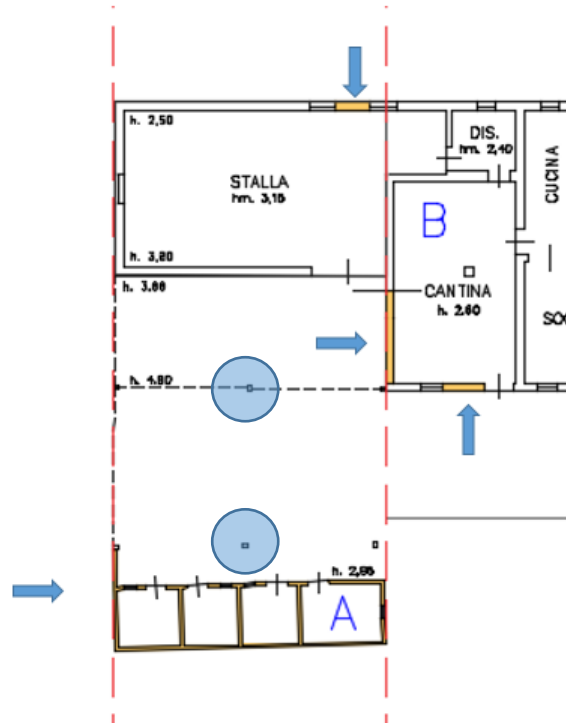
Diverso il discorso sul lato nord, difficilmente leggibile a causa della vegetazione infestante, che può innescare fenomeni di degrado; parte del prospetto nord è composta anche dall'ala un tempo destinata a stalla; questa probabilmente è la struttura con più problemi: sono evidenti segni di degrado, all'interno e all'esterno, di parti dell'edificio con la destinazione d'uso indicata più sopra.

Analizziamo questa struttura più in dettaglio; le frecce indicano il punto di prelievo per le analisi mensiocronologiche, le lettere indicano le porzioni dei due corpi edilizi da mettere in relazione, le linee tratteggiate rosse evidenziano gli allineamenti tra i corpi di fabbrica, i cerchi azzurri indicano le parti originali dei ritti strutturali, e della loro ferramenta, che indicano l'origine storica dell'antica struttura dello spazio coperto.

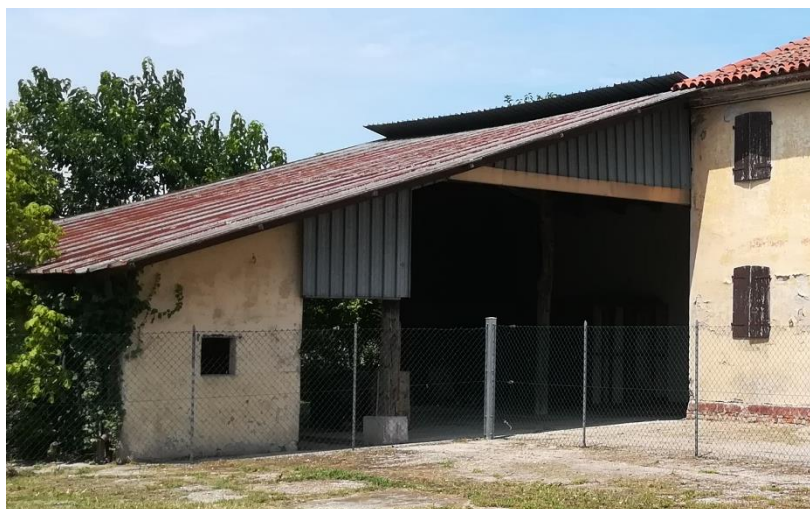
Foto 2

Per l'analisi mensiocronologica rimendiamo al relativo contributo, osserviamo intanto l'allineamento del corpo A con il corpo B (foto 1 e 2).

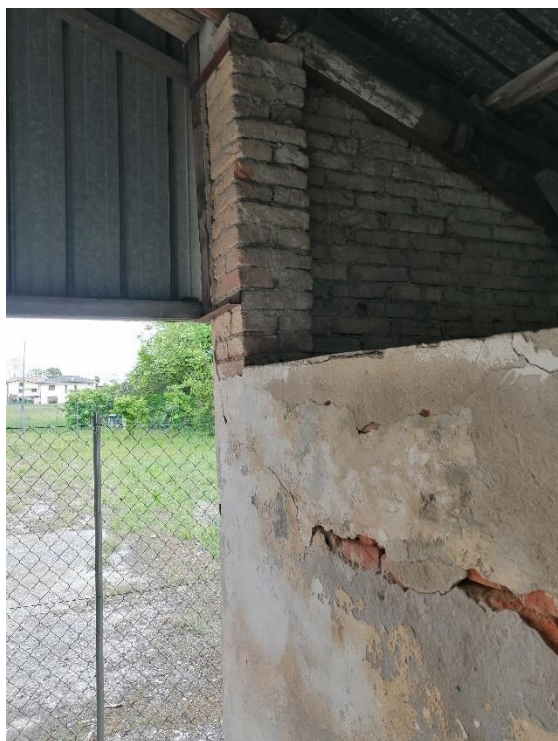
Foto 3

Da un punto di vista costruttivo, lo spigolo nord est del corpo B, come si vede delle struttura, è coevo all'impianto originale, ed edificato proprio per accogliere la copertura (foto 3). Inoltre, gli spazi interni non presentano alcuna traccia, né attuale né passata, di coperture indipendenti.

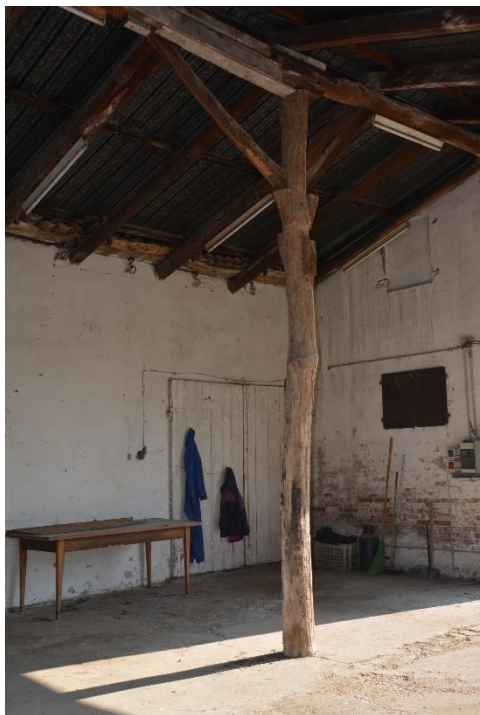
Foto 4

Infine, un elemento curioso ma utile alla datazione del nostro corpo, indicati nella pianta di riferimento all'interno di un cerchio azzurro: due ritti strutturali (foto 4 e 5), con il compito di reggere in parte l'orditura lignea della copertura, sono composti da un albero, evidentemente posato dopo essere stato sbizzato; la curiosa struttura ci indica che per continuità di finiture e superfici di sacrificio simili, cromie e funzionamento statico, abbiamo probabilmente a che fare con l'orditura lignea originale, ricordiamo da collocare tra la fine dell'ottocento e gli inizi del novecento; oltretutto la zona del pollaio, come abbiamo visto coeva all'impianto originale, non presenta né alcuna copertura attuale, né innesti o tracce di coperture passate; è evidente quindi che l'attuale copertura in lamiera, che è sopra questa zona, abbia sostituito la vecchia, nella sua funzione originale.

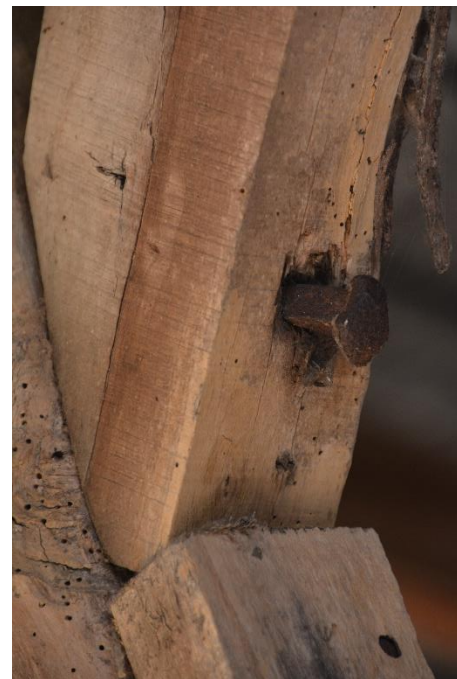
Foto 6

Associato al ritto meridionale c'è anche un elemento di carpenteria, un chiodo, proprio nella sua parte terminale (foto 6). Ad un'analisi visiva, questo chiodo sembra risalire all'impianto originario di questa zona, ed è stato riutilizzato per mettere in opera un nuovo saettone in sostituzione di un elemento simile probabilmente deteriorato.
