PROGETTAZIONE DEFINITIVA DELLA NUOVA LINEA TRAMVIARIA **NELLA CITTÀ DI PADOVA SIR 3**

OPERE D'ARTE ESISTENTI

Ponte S. Omizzolo sul Piovego - Relazione tecnica

RELAZIONE GENERALE DI PROGETTO

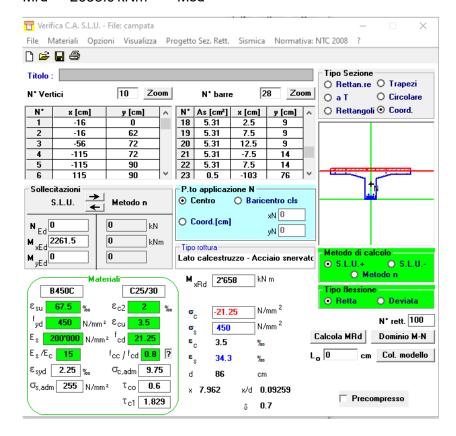
Sezione di mezzeria - flessione

Msd = 2261.5 kNm

$Mrd = 2658.0 \, kNm > Msd$

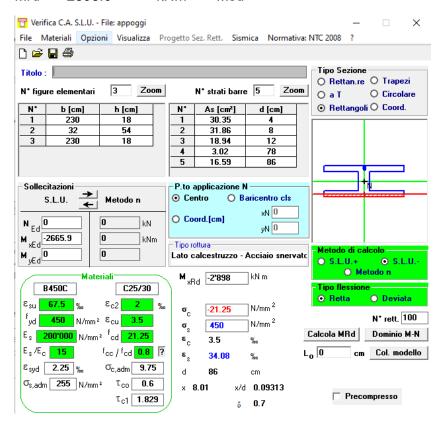
Sezione di appoggio - flessione

Msd = -2665.9 kNm

Mrd = -2898.0 kNm > Msd
