COMUNE
DI PADOVA

MANUTENZIONE STRAORDINARIA SU PONTI E VIADOTTI
INTERVENTI MANUTENTIVI SUI PONTI CITTADINI IN C.A. E ACCIAIO

Progetto Definitivo-Esecutivo

RELAZIONE GENERALE

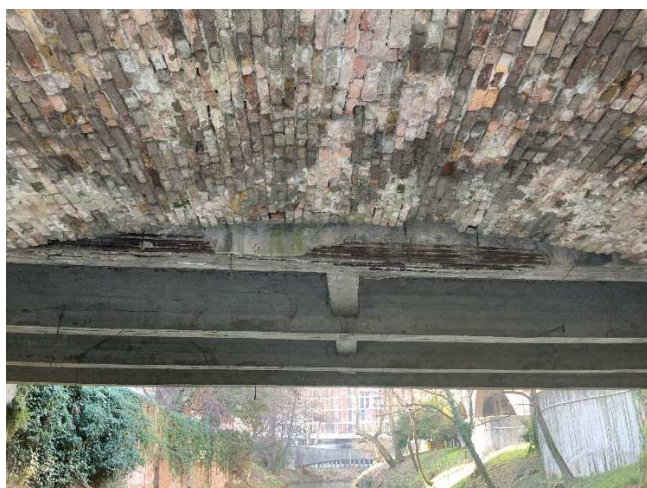
Esposizione dei ferri d'armatura corrosi nella trave adiacente alla struttura in muratura

caratterizzate da un'esposizione dei ferri d'armatura per l'espulsione del copriferro, a causa della corrosione dei tondini, innescata dalla presenza di calcestruzzo carbonatato. In particolare, presentano tale tipologia di degrado le travi, in prossimità degli appoggi, e alcune porzioni locali della soletta e dei traversi. L'elemento con uno stato di maggiore degrado risulta essere la trave addossata alla struttura in calcestruzzo, la quale presenta l'esposizione dei ferri d'armatura anche in mezzera.

Sarà realizzato un ripristino corticale del calcestruzzo ammalorato, limitandosi alle sole porzioni locali degradate per quanto riguarda i traversi e l'estradosso della soletta, mentre verrà attuato un intervento generalizzato in corrispondenza delle travi longitudinali, con la rimozione completa del calcestruzzo carbonatato.

Nelle nervature, asportato il calcestruzzo, sarà realizzato un sistema di protezione catodica galvanica dei ferri d'armatura tramite l'applicazione di anodi esterni costituiti da lamine di zinco puro al 99,9%. Saranno quindi predisposte le connessioni sui ferri liberati, e successivamente verrà ripristinata la sagoma della trave mediante malta strutturale R4

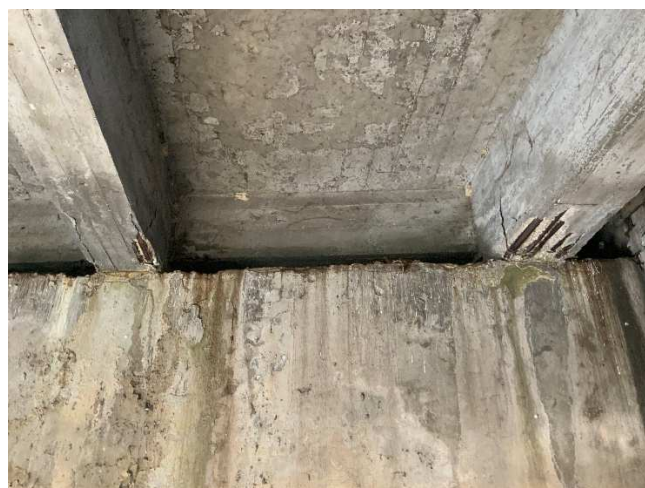
Esposizione dei ferri d'armatura corrosi negli appoggi delle travi

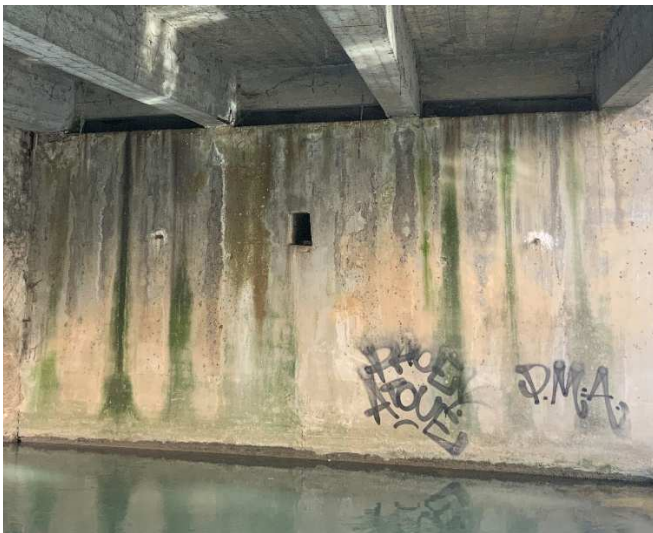
Inoltre, nelle spalle è possibile notare la presenza di colature e patine biologiche dovute all'infiltrazione di acqua dall'estradosso del ponte; è infatti riscontrabile, sulla sede stradale, la presenza di fessurazioni in corrispondenza del profilo della struttura in calcestruzzo armato, dovute a spostamenti differenziali a causa di strutture con differenti rigidità.

Colatura e patina biologica dovute ad infiltrazione di acqua

All'estradosso del manufatto sarà rimosso completamente il manto stradale di conglomerato bituminoso della carreggiata. Verranno realizzati due nuovi scarichi per le acque meteoriche e ripristinato nuovamente il manto stradale, composto da binder e strato d'usura.

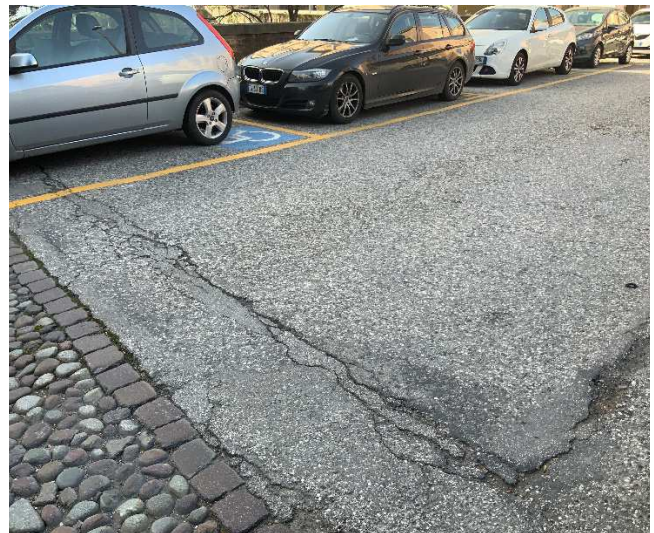
Fessurazioni della sovrastruttura stradale in corrispondenza del profilo del manufatto in c.a.

Al fine di eliminare le fessurazioni sulla nuova sovrastruttura stradale ed evitare le conseguenti infiltrazioni di acqua piovana, saranno applicati dei giunti longitudinali di piccola escursione sulla carreggiata, lungo il profilo della struttura in calcestruzzo armato.

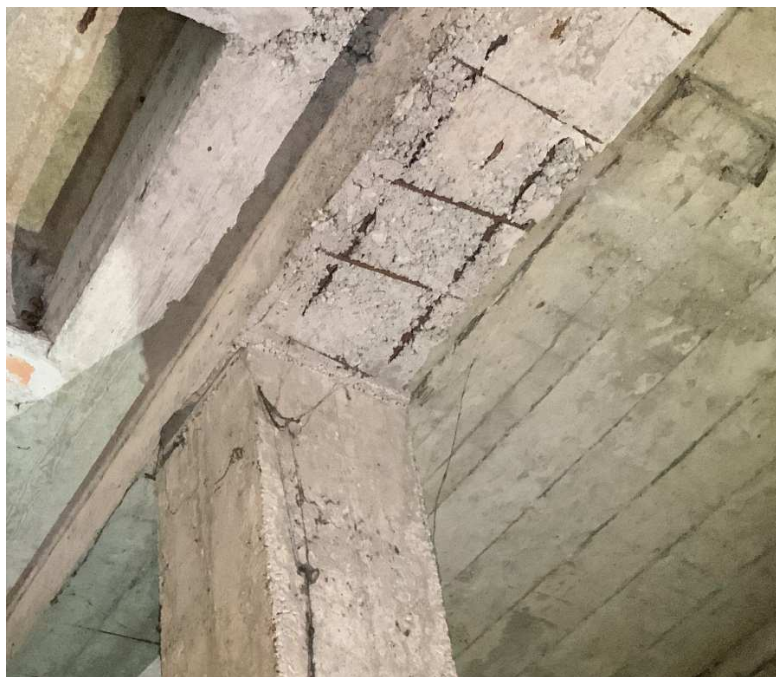
Esposizione delle armature nella trave

Mediante i sopralluoghi è stato possibile rilevare la presenza di distacchi locali del copriferro, con conseguente esposizione dei ferri d'armatura; in particolare nella soletta del solaio tipo Varese, nelle travi e nel cordolo che separa la struttura in c.a. dalla struttura provvisoria in acciaio. Tale fenomeno è probabilmente riconducibile allo scarso copriferro, talvolta addirittura inesistente, che si aggiunge alla naturale ossidazione delle barre d'armatura e al conseguente aumento di volume delle stesse.

Gli interventi di ripristino sul calcestruzzo degradato saranno localizzati nelle sole aree visibilmente ammalorate, quali presenza di nidi di ghiaia e/o mancanza di copriferro, e consisterà nella rimozione del calcestruzzo inconsistente mediante idrodemolizione, nella spazzolatura delle barre d'armatura esposte e l'applicazione di una malta anticorrosiva per ferri d'armatura, ed infine nel ripristino della superficie tramite l'utilizzo di malte strutturali R4.

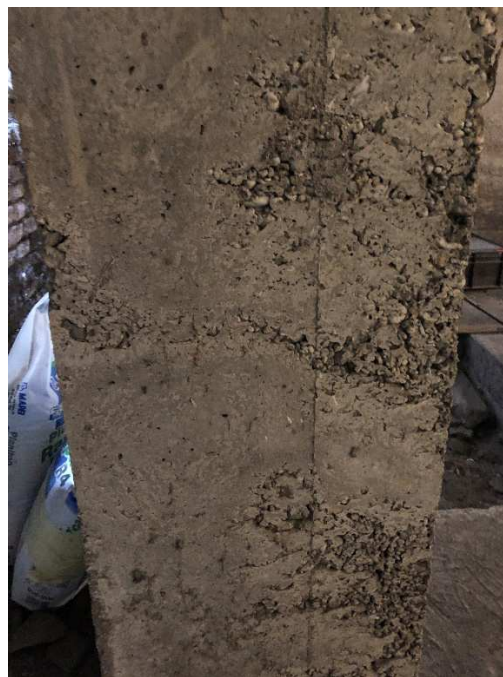
Dettaglio vespaio

Inoltre, è riscontrabile la presenza di nidi di ghiaia, con ogni probabilità riconducibili ad un errato posizionamento dei casseri in corrispondenza dei giunti o ad una non corretta composizione del calcestruzzo.

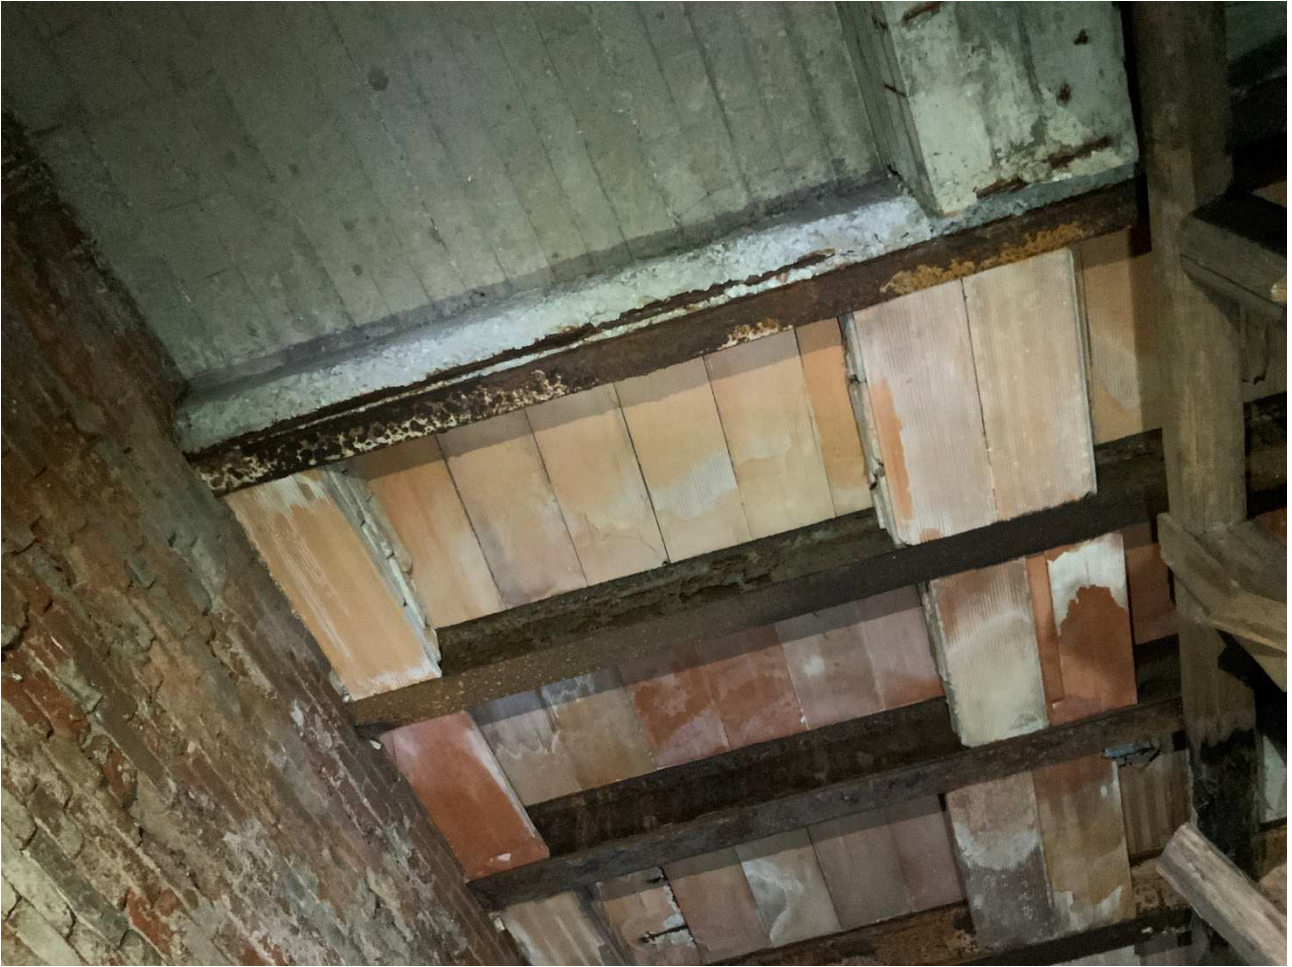
La parte maggiormente degradata del manufatto risulta essere il solaio provvisorio in travi di acciaio, le quali presentano uno stato avanzato di ammaloramento. La formazione di ruggine (ossido di ferro) nelle travi ha comportato una riduzione della sezione resistente originale, comportando dei danni strutturali all'impalcato.

Degrado della carpenteria metallica del solaio e distacco del copriferro con esposizione dell'armatura nel cordolo e nella trave

L'intervento in oggetto prevede la demolizione e ricostruzione della porzione di impalcato provvisoria in acciaio e una serie di interventi locali per il ripristino delle strutture in calcestruzzo armato.

L'intervento riguardante il solaio in acciaio, severamente degradato, prevederà la demolizione della sovrastruttura stradale con la fresatura del tratto in conglomerato bituminoso e la rimozione della pavimentazione in materiale lapideo, con il recupero dei blocchi ove possibile e la rimozione del ponteggio provvisorio in legno.

Il nuovo solaio, completamente separato dal ponte romano, sarà realizzato in carpenteria metallica con acciaio di tipo CorTen S355J0W, al fine di garantire un'elevata resistenza alla corrosione delle travi, e lamiere grecate collaboranti con getto di calcestruzzo armato tramite rete elettrosaldata. Le travi saranno di due tipologie: la travatura principale sarà composta da due travi con profilo UPN saldato, vincolate al pilastro esistente mediante 6 barre filettate passanti e appoggiate alle mensole di testa del nuovo

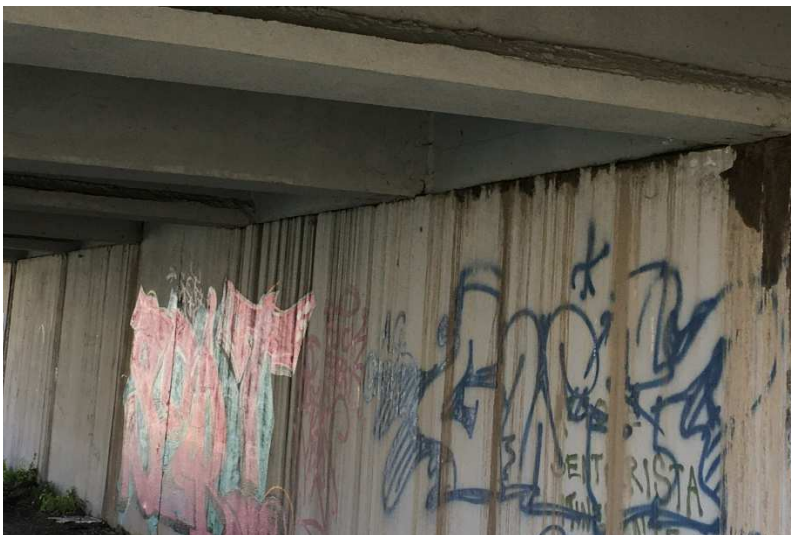
Colatura e patina biologica dovuta ad infiltrazioni nelle spalle

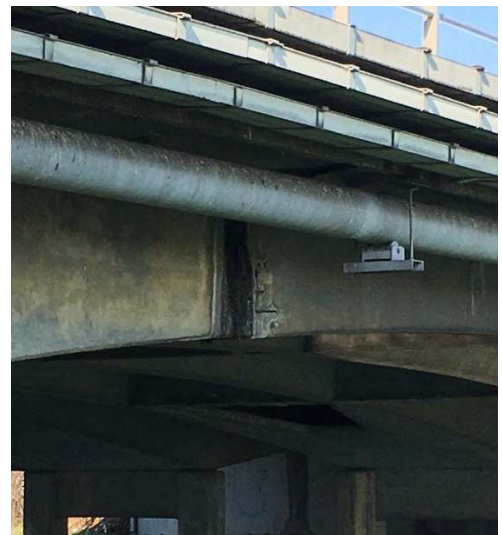
Esposizione delle barre d'armatura nella sella Gerber

Le parti maggiormente danneggiate risultano essere le selle Gerber, dove emerge la mancanza di copriferro e la conseguente esposizione dei ferri d'armatura; come riscontrabile nell'estradosso della struttura, in corrispondenza dei giunti strutturali dell'impalcato, quali le suddette selle Gerber e gli appoggi nelle spalle, sono presenti delle fessurazioni della sovrastruttura stradale che causano delle infiltrazioni di acqua piovana all'intradosso. Infine, sono rilevabili ulteriori distacchi locali del copriferro nelle travi longitudinali esterne e nell'intradosso della soletta.

Si prevedono, inoltre, degli ancoraggi meccanici in acciaio in corrispondenza delle selle Gerber. Tali ancoraggi saranno realizzati utilizzando viti passanti e non, imbullonate alla testa della sella e a profili a "L" a loro volta ancorati alla trave. L'intervento appena

descritto verrà realizzato con modalità differenti a seconda che siano interessate le travi centrali o le travi laterali. Infine, si provvederà al ripristino del calcestruzzo armato delle porzioni di trave interessate da questa tipologia di degrado mediante rimozione della parte deteriorata, pulitura, passivazione dei ferri esposti e ripristino del calcestruzzo mancante.

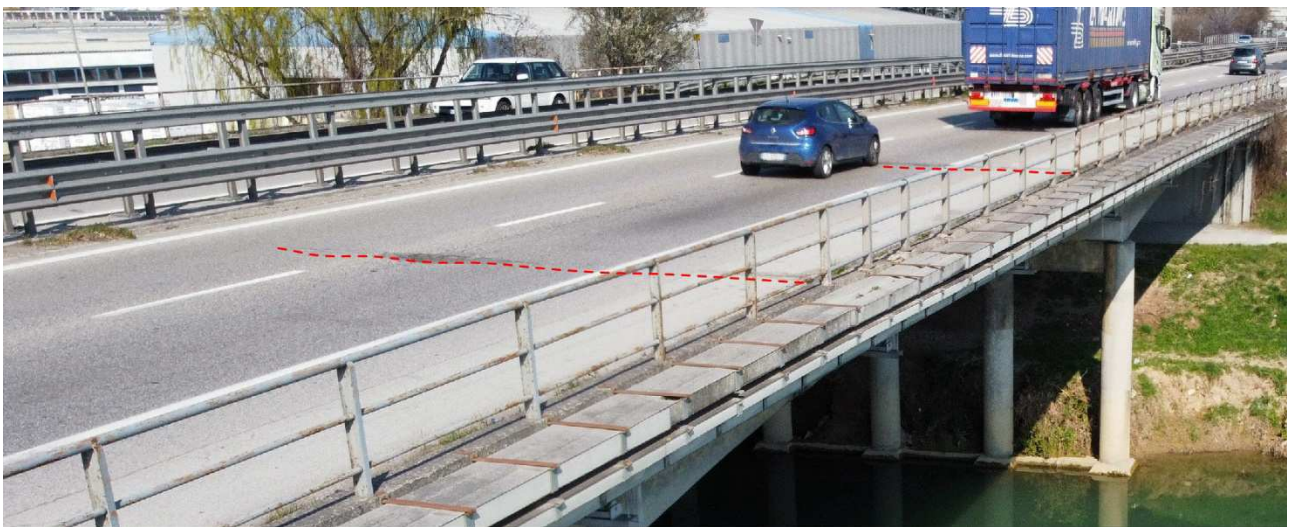
Lesioni all'estradosso del manto stradale in corrispondenza delle selle Gerber

Per quest'opera vengono proposti alcuni interventi di diversa natura. A causa delle fessurazioni che sono visibili in corrispondenza dello strato di usura del ponte, si prevede l'inserimento di otto giunti di dilatazione per impalcato lungo le linee di fessurazione rilevate, al fine di limitarne l'effetto e scongiurare l'infiltrazione di acqua piovana all'estradosso dell'impalcato.

Per tale motivo, si prevede il rifacimento del manto stradale per l'inserimento dei giunti suddetti. Al fine di rinforzo a taglio in corrispondenza degli appoggi sulla pila del ponte, vengono applicati dei rinforzi in fibra di carbonio in corrispondenza dell'intradosso dell'impalcato e ancorati alla parete verticale con un tratto di ancoraggio di almeno 30 cm. L'ancoraggio viene completato con un fiocco passante, realizzato sempre in FRP.

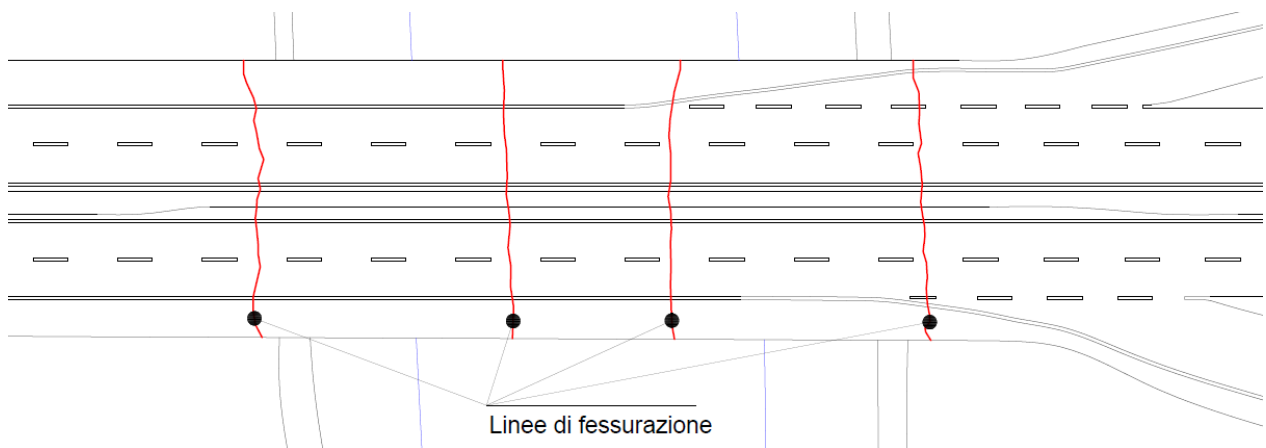
Individuazione delle linee di fessurazione dove si prevede l'inserimento dei giunti.
