# RECUPERO

■ EX INTENDENZA DI FINANZA ■

■ EX CONVENTO DI S.BERNARDINO ■

## SCHEDE DI ANALISI DEGLI EDIFICI

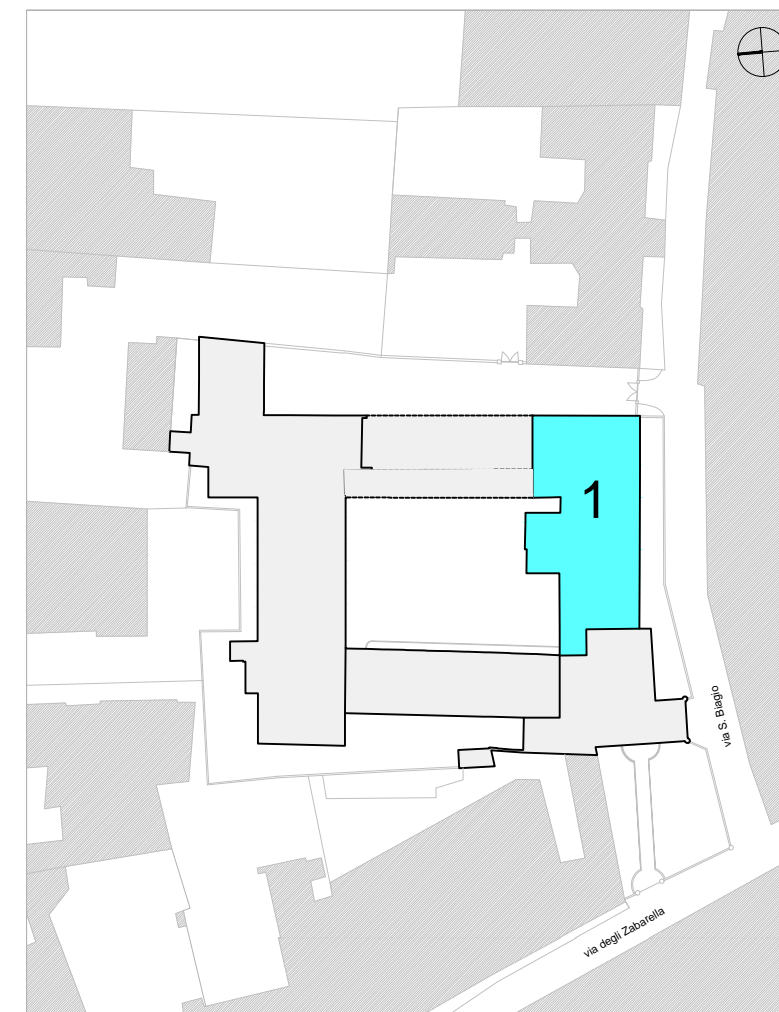
ALA SUD

Si tratta dell'ala sud del complesso monastico. Al piano terra, in questa parte di edificio, si trovavano ampie stanze destinate alla "buganderia", alle latrine, ai "luoghi dell'ortolano", al "salvaroba" e "spazzacucina" dove a est le stanze confinavano con gli orti grandi. I muri esterni che le delimitavano insistono oggi nel medesimo sedime anche se ricostruiti in vari periodi. Questi ambienti comunicavano con il loggiato coperto che delimitava il chiostro che ancora oggi mantiene le volte a crociera ed il muro longitudinale sud. Una breve scala introduceva alla cantina sotterranea, i cui locali sono presenti ancora anche se ricostruiti. Si tratta dell'unica zona interrata presente in tutto il complesso edilizio. Al piano primo un ampio corridoio dava l'accesso a delle stanze molto ampie. I soffitti dei loggiati sono costituiti da volte a crociera che i sondaggi effettuati hanno rivelato essere gli originari. Dopo l'insediamento dell' Intendenza di Finanza nelle planimetrie del 1828 si leggono le dislocazioni dei vari uffici e delle abitazioni. In particolare in questa parte dell'edificio erano situate le stalle con la relativa corte esterna e la corte del custode. Ai primi del '900 sono state realizzate all'interno del "chiostro" consistenti pertinenze destinate a vani scala interno ed esterno e ai servizi igienici demolendo le strutture originarie. Queste opere murarie esterne al corpo di fabbrica principale si presentano con forma discontinua rispetto alla trama originaria inquinando la figura del "chiostro". Negli anni '40 per quest'ala era previsto un allineamento del fronte esterno su via San Biagio, progetto poi non realizzato. Negli anni '70 quest'ala ••stata completamente ricostruita con un intervento che ne ha stravolto l'intera struttura. Sono stati realizzati i solai in laterocemento ed i pilastri in c.a.

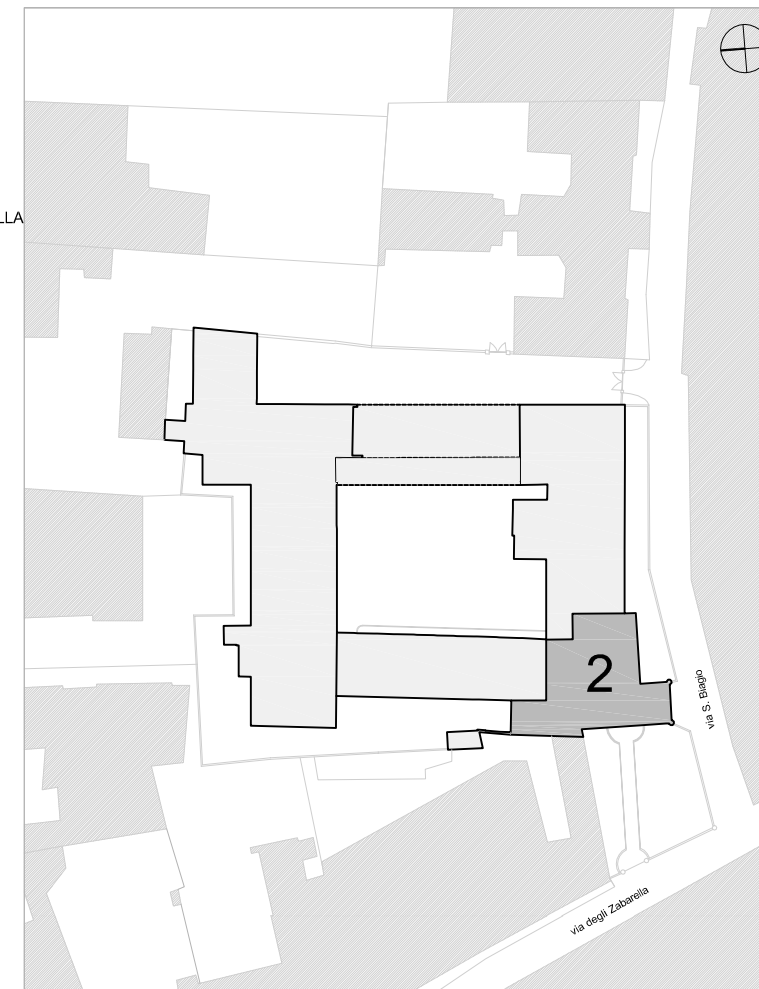
CORPO SUD - OVEST

Si tratta del corpo di fabbrica corrispondente all'ingresso del complesso.

E' il corpo di fabbrica più conservato dell'intero complesso pur avendo subito diverse trasformazioni e modifiche.

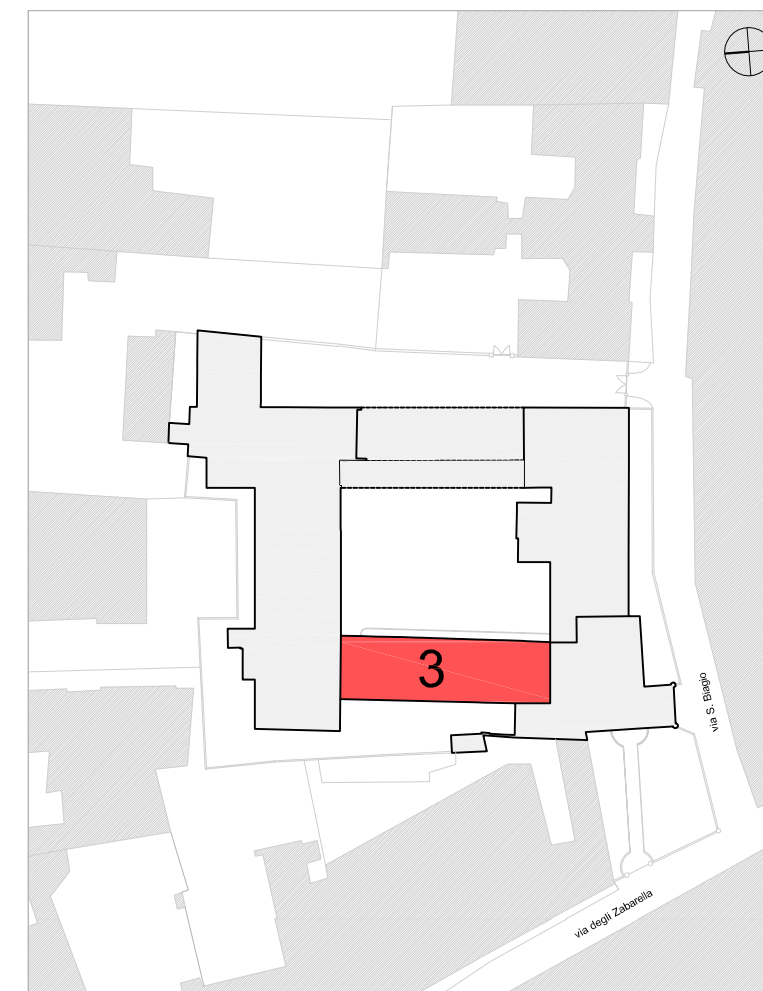
ALA OVEST

Nel 1979 (C.E. 17/05/1978) quest'ala è stata ristrutturata per esigenze degli Uffici finanziari, come si rileva dalla planimetria del progetto del 1978. Sono stati realizzati i solai in laterocemento. E' stato introdotto un impianto di ascensore. E' stato eseguito l'impianto di riscaldamento. E' significativo che alla data del progetto 1978 vi fossero ancora parti "crollate" in dipendenza dell'intervento di ampliamento effettuato sull'ala nord (1940).

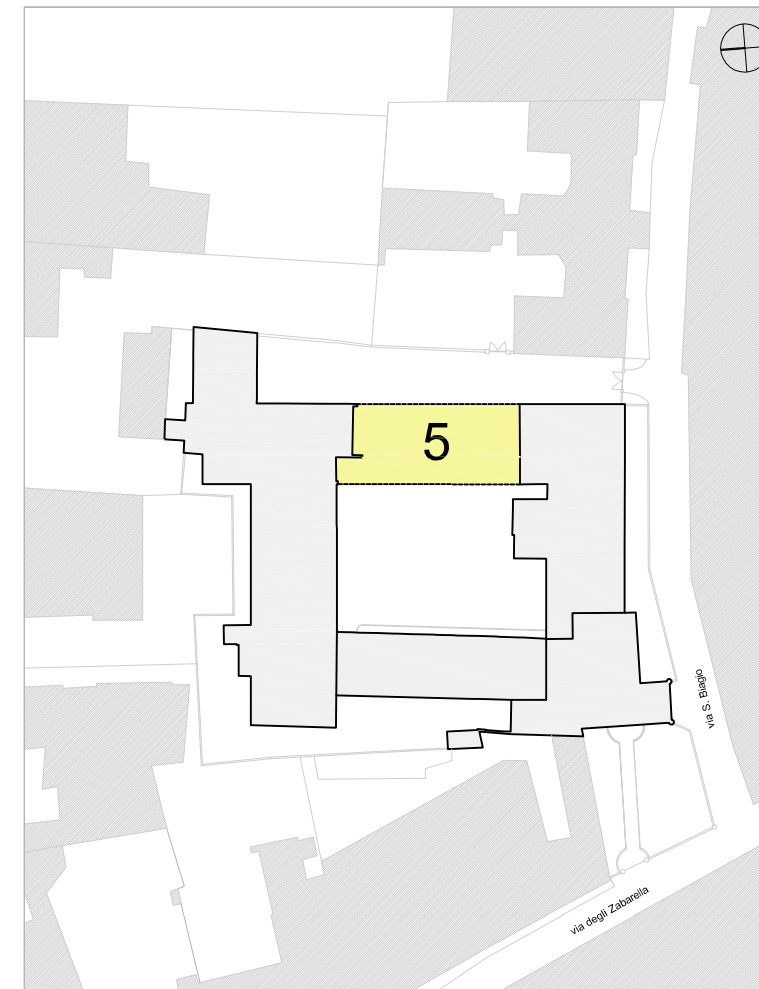
ALA EST

Sul finire degli anni '60 (1969-1970), come risulta dalle copie del carteggio relativo, questa ala orientale del chiostro grande, che era in uno stato di totale abbandono, venne abbattuta per una lunghezza di ml. 40 e non fu più ricostruita. L'area di sedime rimasta libera è stata sistemata a piazzale per parcheggio automezzi. Nel tratto residuo di corpo di fabbrica è stato ricavato un locale per il ricovero di due autovetture di servizio dell'Intendenza.
