**RICHIESTA DI P.U.A. PER UN INTERVENTO DI DEMOLIZIONE
E RICOSTRUZIONE CON AMPLIAMENTO AI SENSI DELLA
L.R.14/2019 DI UN'AREA TRA VIA SARPI E VIA BELFIORE
NEL COMUNE DI PADOVA (PD)**

ELABORATO: RELAZIONE DEFINIZIONE DELLA
SITUAZIONE VEGETAZIONALE

Definizione della situazione vegetazionale dell'area oggetto di PUA

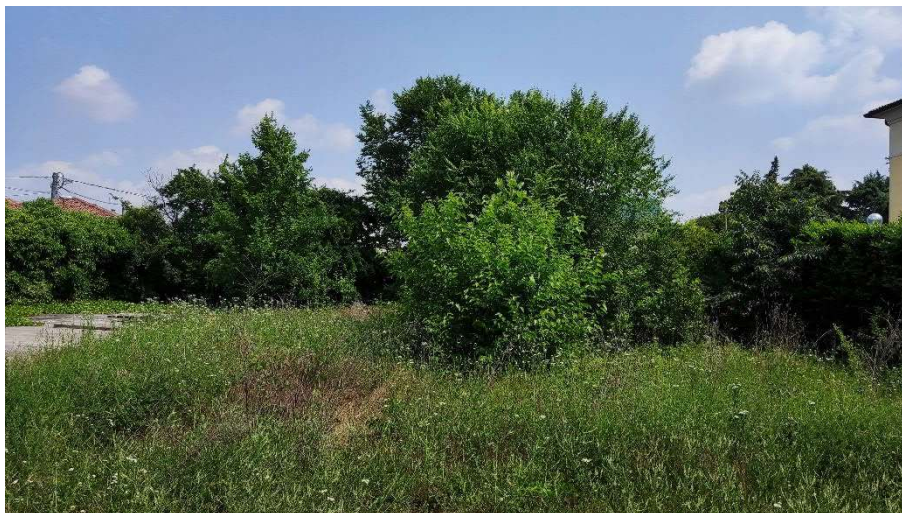
Figura 1: situazione vegetazione lato est

Zona Est – numero 1 - si tratta di cespuglio formato da arbusti vari e da giovani piantine, con diametro del tronco tra 4 cm e 8 cm, sono piante nate da seme si riscontrano acero negundo, olmo e sambuco con una significativa presenza di rovi ed edera e lonicera.

Sono presenti alcuni cespugli sparsi con rovi e giovani piantine che stanno insediandosi, ma nulla di significativo semplicemente il segno di una mancata recente manutenzione dei piazzali, non si riscontrano piante da segnalare, sono presenti formazioni giovani soprattutto polloni e ricacci tipici degli spazi incolti.

In questa area il progetto prevede la presenza di un parcheggio e per la parte vegetale l'impianto di tre piante, si riporta di seguito un estratto della tavola di progetto con evidenziata in rosso l'area in cui è localizzata la zona vegetata.

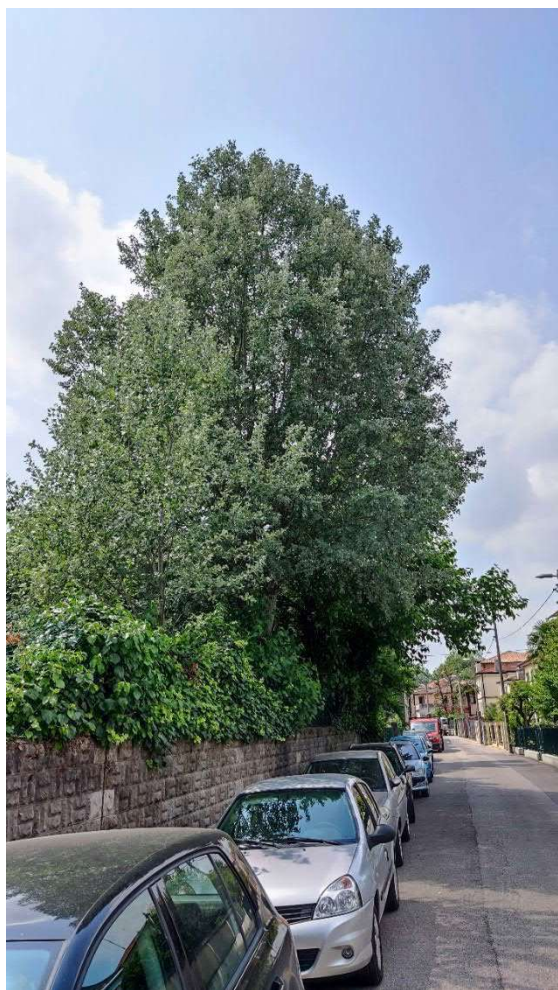
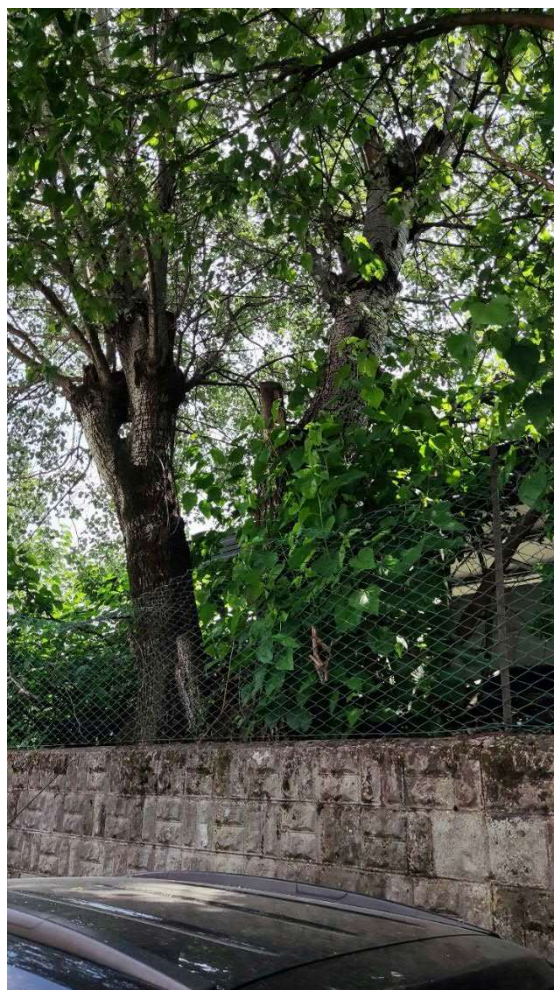
Le piante sono cresciute in uno spazio angusto tra la recinzione ed un fabbricato in condizioni molto ristrette, precarie e di abbandono, le tre piante più grandi, 2 pioppi bianchi e il gelso, sono state capitozzate ed evidenziano chiari i segni delle potature, interventi effettuati chiaramente per garantire la sicurezza su via Belfiore ma anche sulle abitazioni poste lungo via Belfiore.

I due Pioppi bianchi raggiungono altezze intorno ai 13 metri, con polloni che partono dalla capitozzatura presente a circa 4 metri di altezza, le due piante si presentano piegate verso l'interno del lotto ma con la loro chioma sporgono su via Belfiore considerato che hanno radicato a circa 1 metro dalla muratura di recinzione.

Di seguito si riportano due foto dove si evidenzia la situazione presente lungo via Belfiore con in primo piano le due piante di Pioppo bianco ed un particolare delle chiome dove risultano evidenti le capitozzature e l'innesto dei polloni, si evidenzia la situazione di rischio esistente considerato che le chiome possono interessare non solo la strada ma anche le abitazioni che di vengono a trovare all'interno dell'area di caduta:

Queste formazioni saranno eliminate in quanto incompatibili con il progetto, è previsto infatti l'allargamento di via Belfiore con interessamento della superficie dove le piante sono nate, inoltre rientrano a pieno nell'area di cantiere e diventano quindi incompatibili con le previsioni progettuali sull'area.

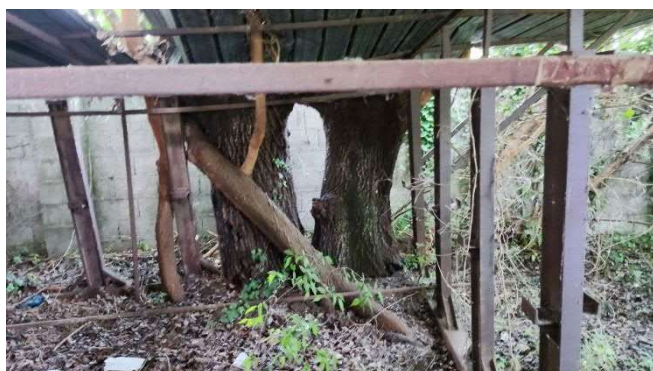
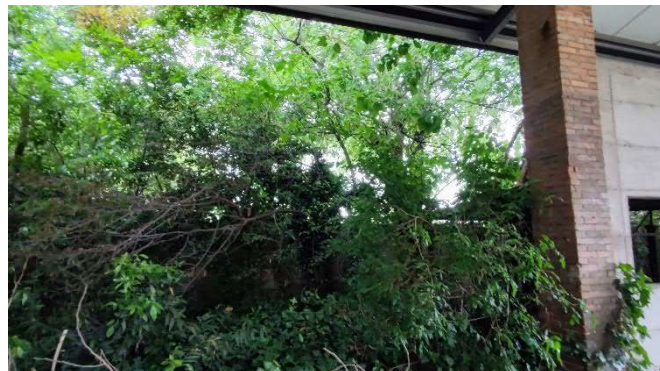
Di seguito si riportano due foto riferite alla parte interna rispetto alla recinzione su via Belfiore, si può notare come la vegetazione di fatto ha colonizzato un ambito ristretto, in condizioni di totale abbandono, i due tronchi presenti nella foto di sinistra sono le due piante di Pioppo bianco:

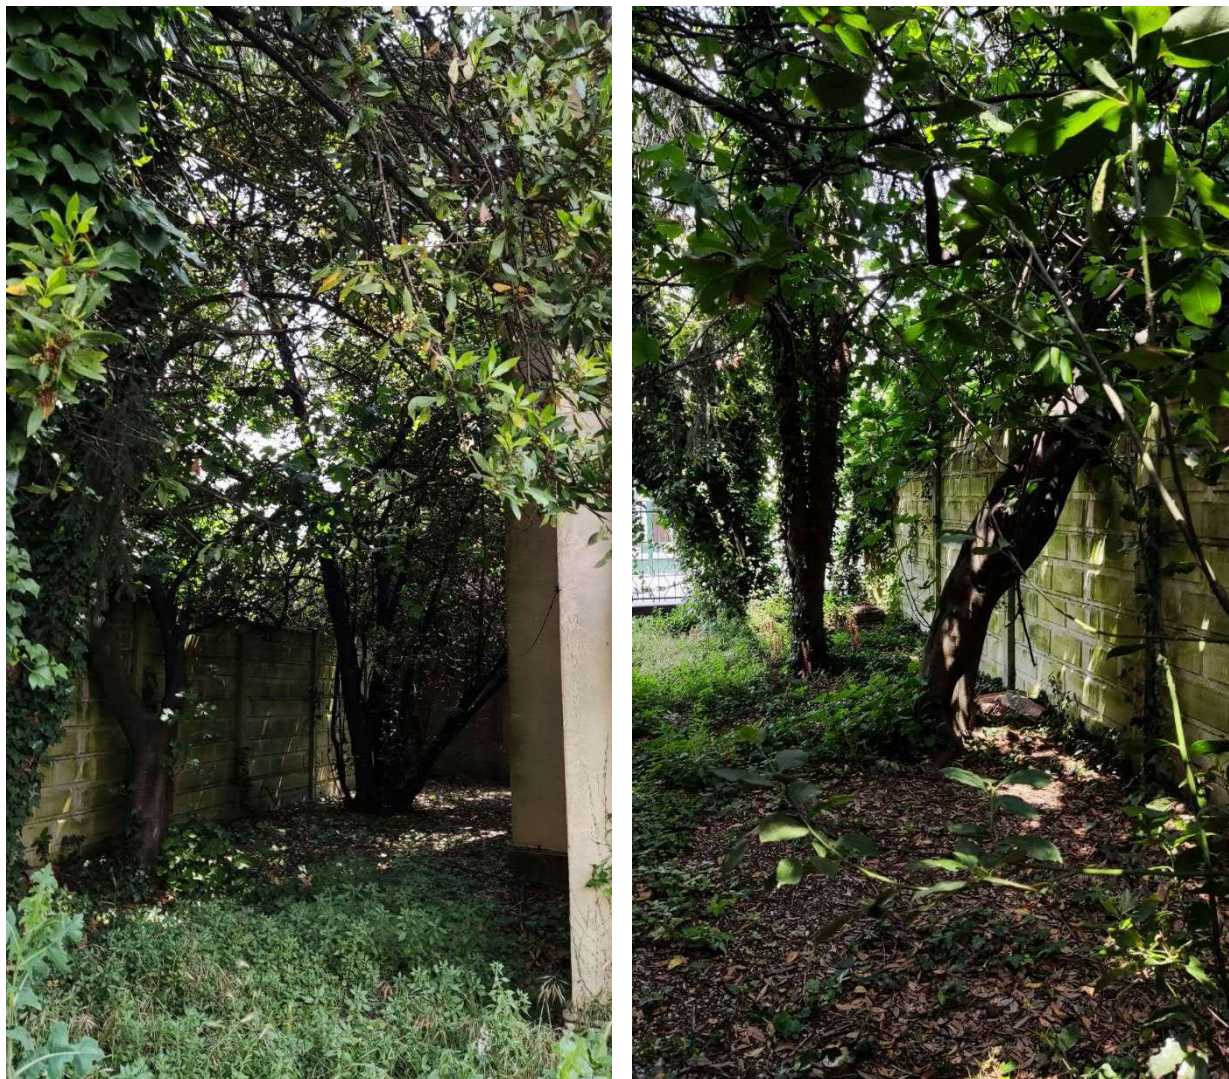
Zona Nord – Ovest – numeri 8, 9, 10,11 e 12- si tratta di una macchia formata da piante ed arbusti posti tra l'abitazione e la mura di recinzione, anche in questo caso le piante, mancando una manutenzione di contenimento, hanno occupato tutto lo spazio disponibile in una situazione di competizione e di compenetrazione come evidenziato nelle due foto seguenti, risulta ben evidente lo stato di mancata gestione che si trova nella zona:

La pianta di *Picea abies* che qui si riscontra si presenta deperita per la competizione con la pianta di *Laurus Nobilis*, che è cresciuto a dismisura riempiendo tutto lo spazio libero disponibile, internamente sono presenti altri cespugli di *Laurus Nobilis* e una pianta di *Ficus Carica*, tutto lo spazio libero è stato occupato con evidenti problemi di compatibilità e di concorrenza tra le piante.

Queste piante verranno eliminate in quanto ricadono proprio sul sedime del nuovo fabbricato e comunque sono in piena area di cantiere.

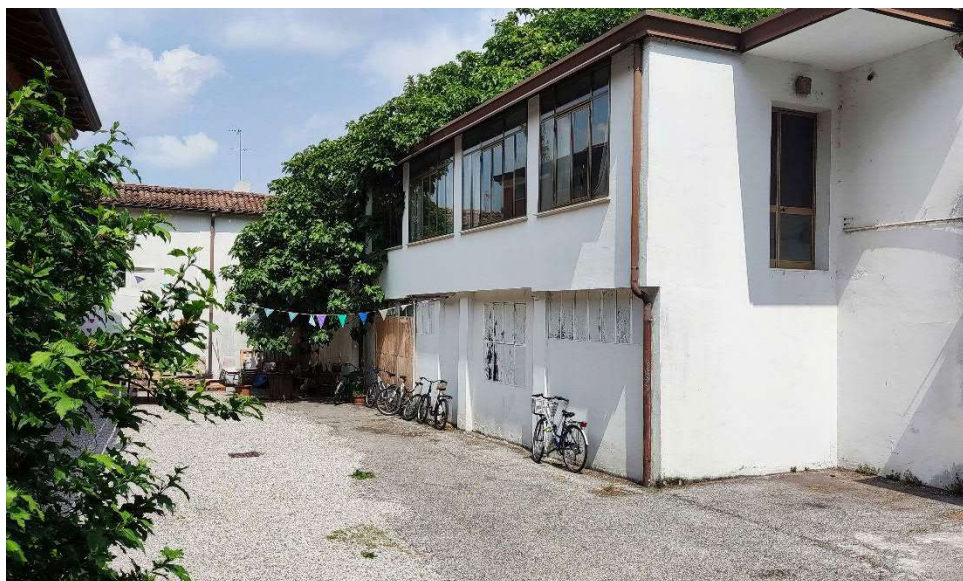
Zona centrale – numero 19 – si tratta di una pianta di Ficus Carica che con il tempo ha riempito uno spazio vuoto tra i fabbricati.

La pianta si trova sul sedime del futuro fabbricato, verrà pertanto eliminata perché incompatibile con le previsioni di progetto.

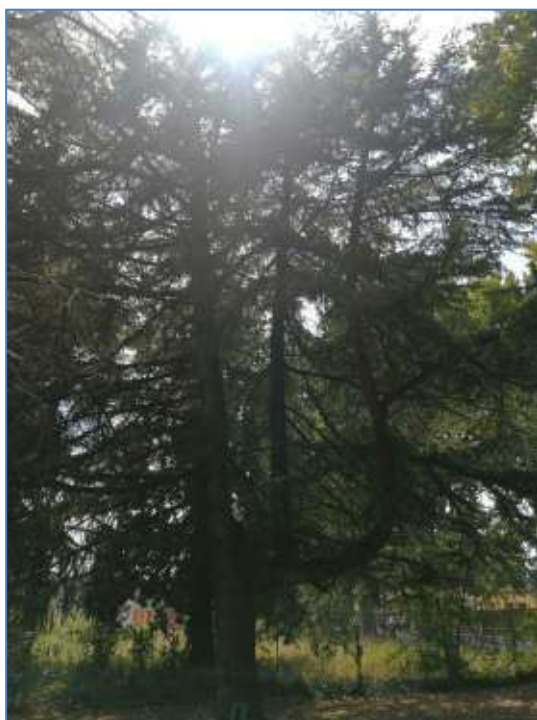
Figura 2: Cedro dell'Atlante (ID 1)

Il primo esemplare di cedro (ID 1) presenta un buon quadro fitosanitario generale. Tuttavia, è da segnalare lo squilibrio nella chioma a causa della branca primaria lato via Sarpi e i disseccamenti interni nei primi metri (Figura 2 e 3). Si nota l'accrescimento della branca e del succhione con evidente disequilibrio nonché l'accrescimento fisiologico su tronco per le forze di tensione con il conseguente aumento di eccentricità del fusto.

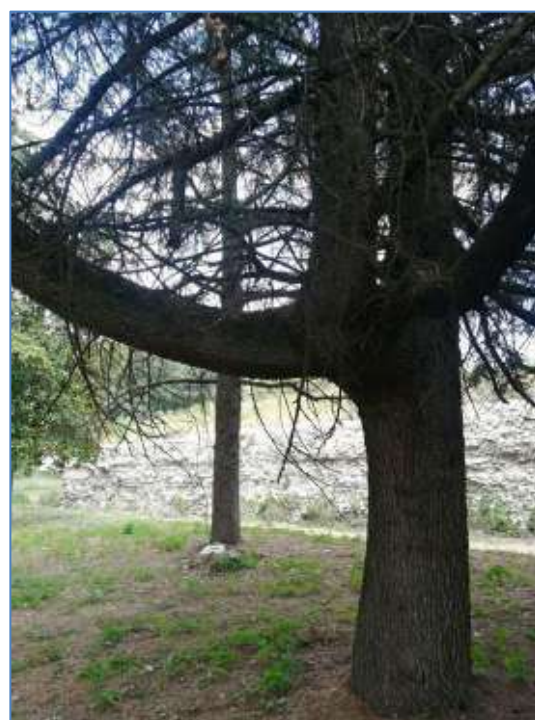
Figura 3: Particolare del fusto e della branca

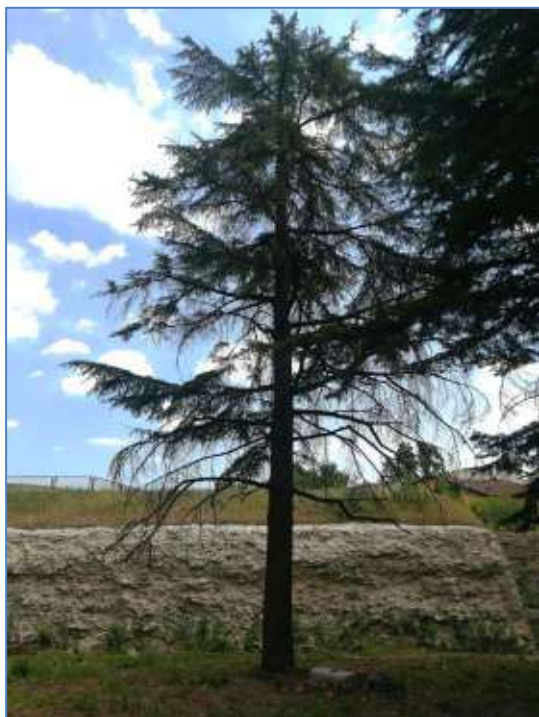
Figura 4: Cedro dell'Atlante (ID 2)

Il cedro (ID 2) ubicato in un'area meno influenzata dalla competizione dei platani (lato est) non presenta difetti a carico del colletto o del fusto, ha una buona simmetria della chioma. Da segnalare alcuni palchi con disseccamenti fino a 5 metri (Figura 4).

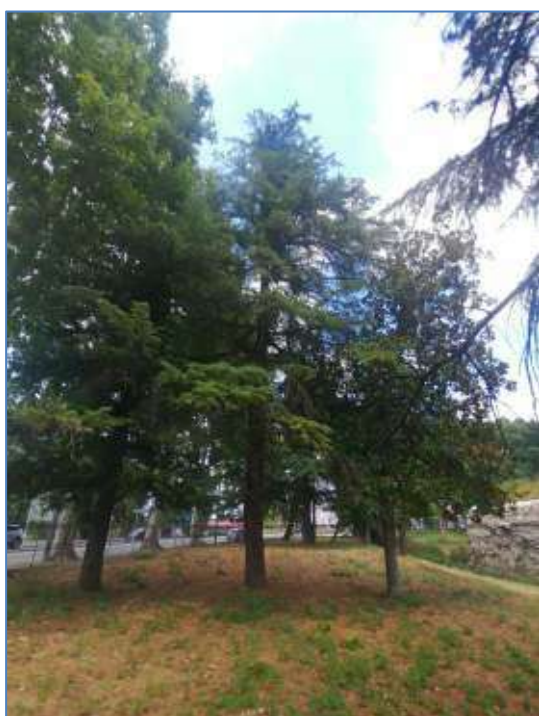
Figura 6: da sinistra ID 3, ID 4 e ID 5 (Magnolia)

L'individuo ID 3 è sottoposto al cedro ID 4 (altezza 23 metri) e al filare di platani trovandosi a 4 metri dal confine lato via Sarpi (Figura 6), presenta un quadro fitosanitario discreto con una chioma bilanciata. Il cedro 4 ha subito una lacerazione a carico del colletto (Figura 7, ferita in fase di cicatrizzazione), il fusto è privo di difetti e lo sviluppo della chioma regolare; complessivamente l'individuo 4 ha un quadro discreto.

La magnolia ID 5 (Figura 6) evidenzia una leggera inclinazione del fusto a 5 metri da terra. La chioma rada è leggermente compressa anche per la vicinanza ad esemplare ID 4. Nel complesso gode di un discreto stato fitosanitario.

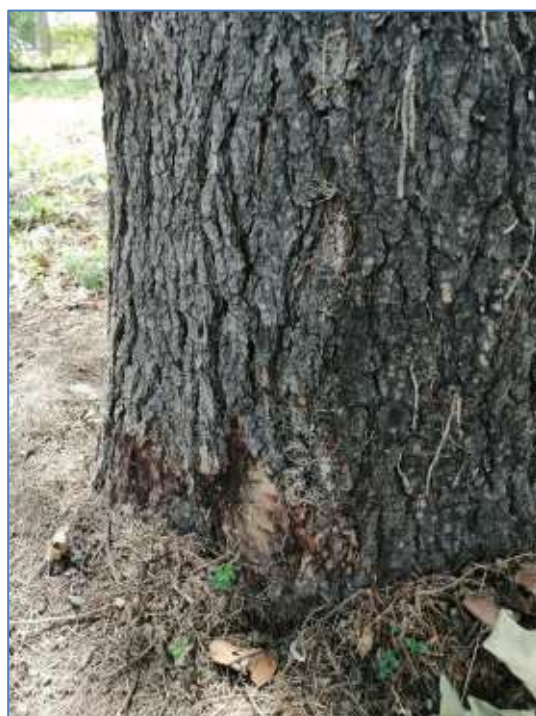
Figura 7: Particolare ID 4: a carico del colletto

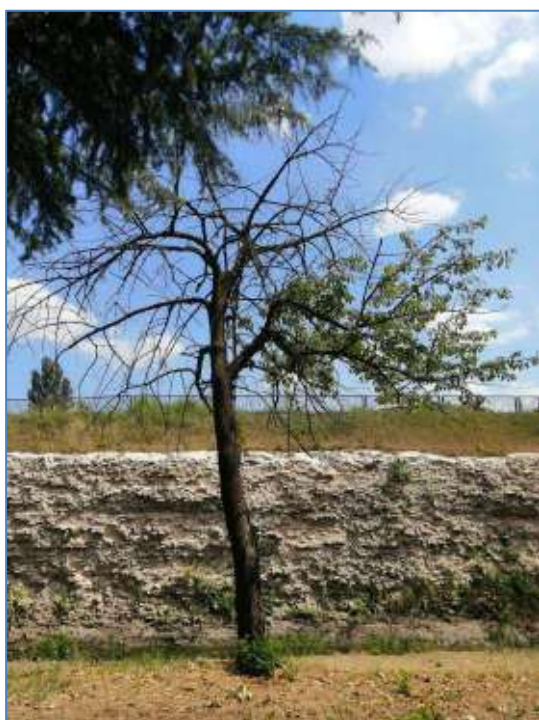
Il ciliegio (ID 6) di modeste dimensioni (7 metri) è un albero quasi interamente secco con deperimenti irreversibili, ferite rilevanti e cretti evidenti con resinazioni importanti e essudati a carico del fusto (Figura 8). Si evidenzia la probabile presenza di un cancro (Figura 9).

Figura 8: Ciliegio (ID 6) evidenti segni di deperimento

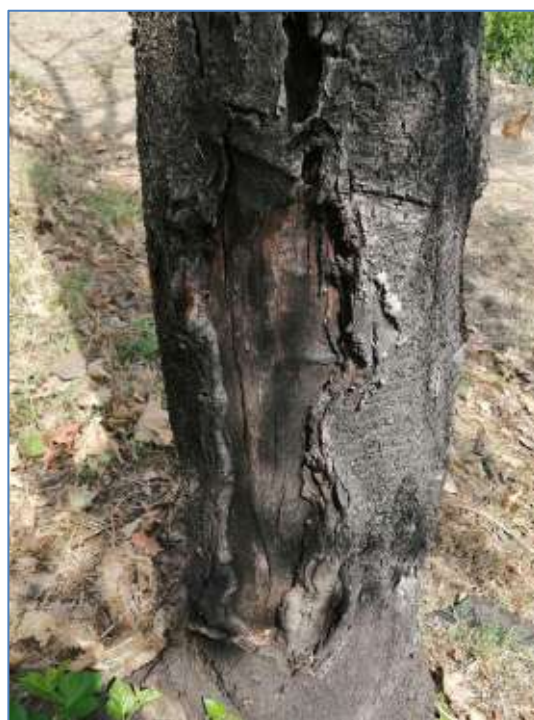
Figura 9: Fusto del ciliegio: probabile cancro corticale

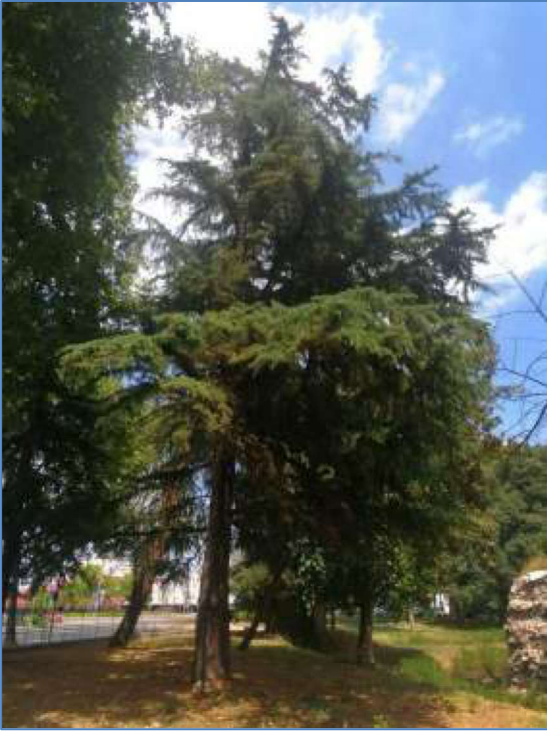
Figura 10: *Cedrus atlantica* Man. (ID 7)

L'individuo ID 7, cedro di 24 metri, presenta una biforcazione netta all'altezza di 2 metri dal colletto e una leggera inclinazione verso le mura della città. Non si evidenziano danni a carico di fusto e colletto. Lo sviluppo della chioma risulta leggermente asimmetrica probabilmente per la ricerca di spazio data da subalternità al filare di platani. Nel complesso il quadro di salute è buono (Figura 10).

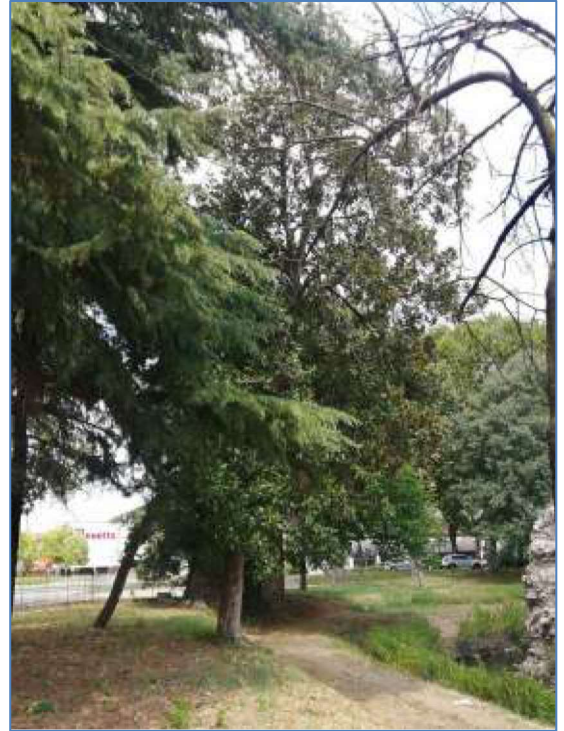
Figura 11: Magnolia (ID 8)

Il secondo esemplare di *Magnolia Grandifolia L.* (ID 8 in Figura 11) non presenta difetti al colletto e al tronco la chioma risulta rada e sottoposta al cedro (ID7).

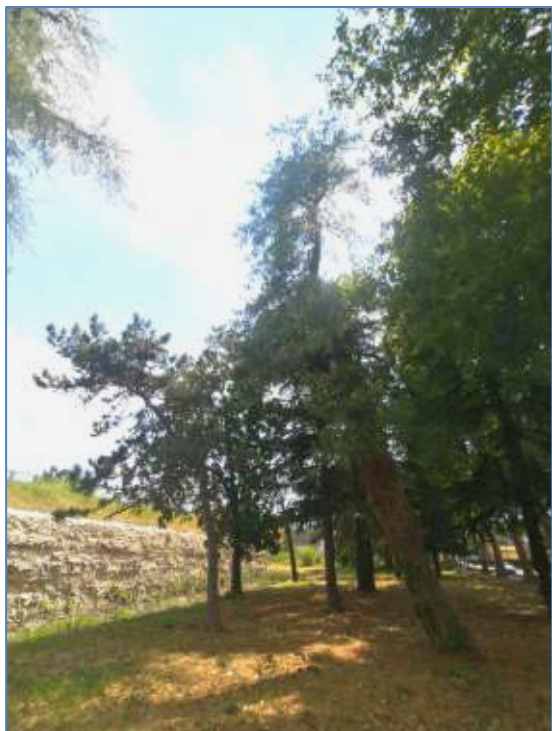
Figura 12: a sinistra ID 11 e a destra ID 12

Il Pino ID 12 è di dimensioni ridotte (10 metri) il fusto presenta una sciabolatura a 4-5 metri da terra, la chioma quindi è asimmetrica e rada con alcuni disseccamenti su rami distali (Figura 12). È presente una ferita al colletto con resinazione (Figura 14). Nel complesso lo stato fitosanitario risulta da modesto a discreto considerando la rusticità del pinaster, tuttavia, si ha un evidente squilibrio per inarcatura del tronco.

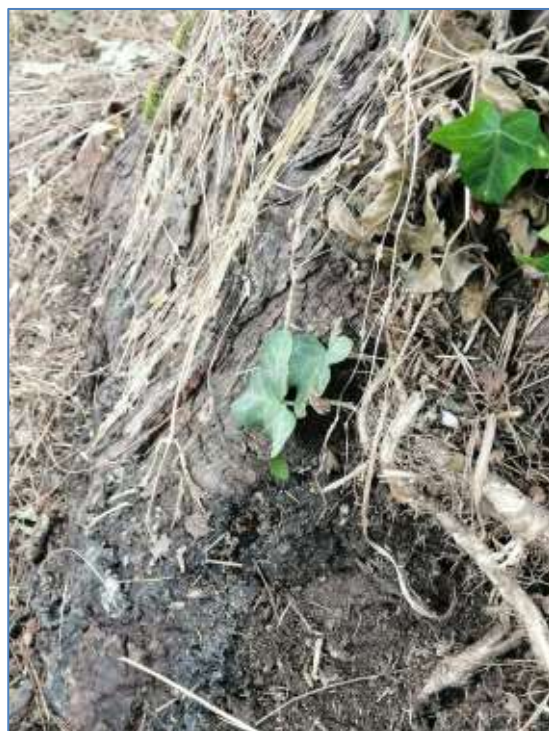
Figura 13: Ferite al colletto ID 11

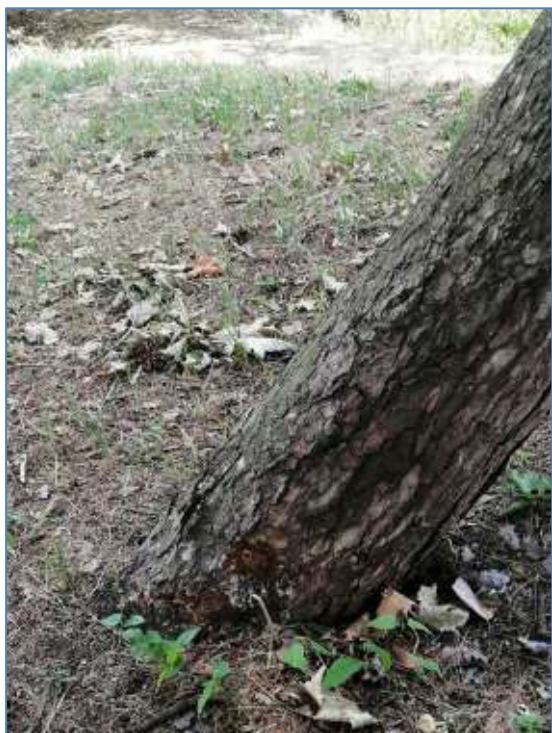
Figura 14: Ferite al colletto ID 12

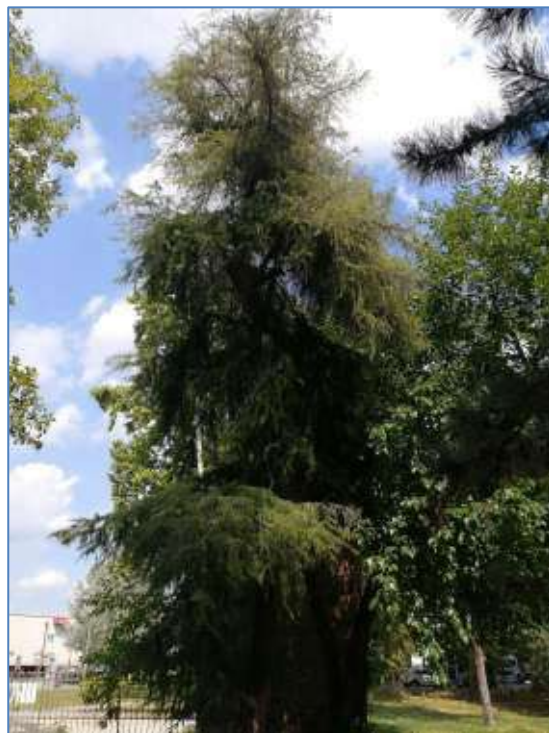
Figura 15: esemplare di Deodara

Il *Cedrus Deodara* Loud. (ID 13) risente poco della competizione delle altre piante, pertanto, lo sviluppo della chioma risulta armonioso con regolarità strutturale dei palchi (Figura 15). È ubicato a circa 1 m dal confine particellare. Presente edera su tronco. Lo stato fitosanitario risulta nel complesso buono.
