MINISTERO PER I BENI E LE ATTIVITÀ CULTURALI  
SOPRINTENDENZA PER I BENI ARCHEOLOGICI DEL VENETO

PADOVA: INDAGINE ARCHEOLOGICA PRESSO L'IMMOBILE DETTO EX INTENDENZA DI FINANZA, VIA DEGLI ZABARELLA-VIA SAN BIAGIO. 12-26 luglio 2010

INTERVENTO : **approfondimento saggio di controllo AREA PARCHEGGIO**

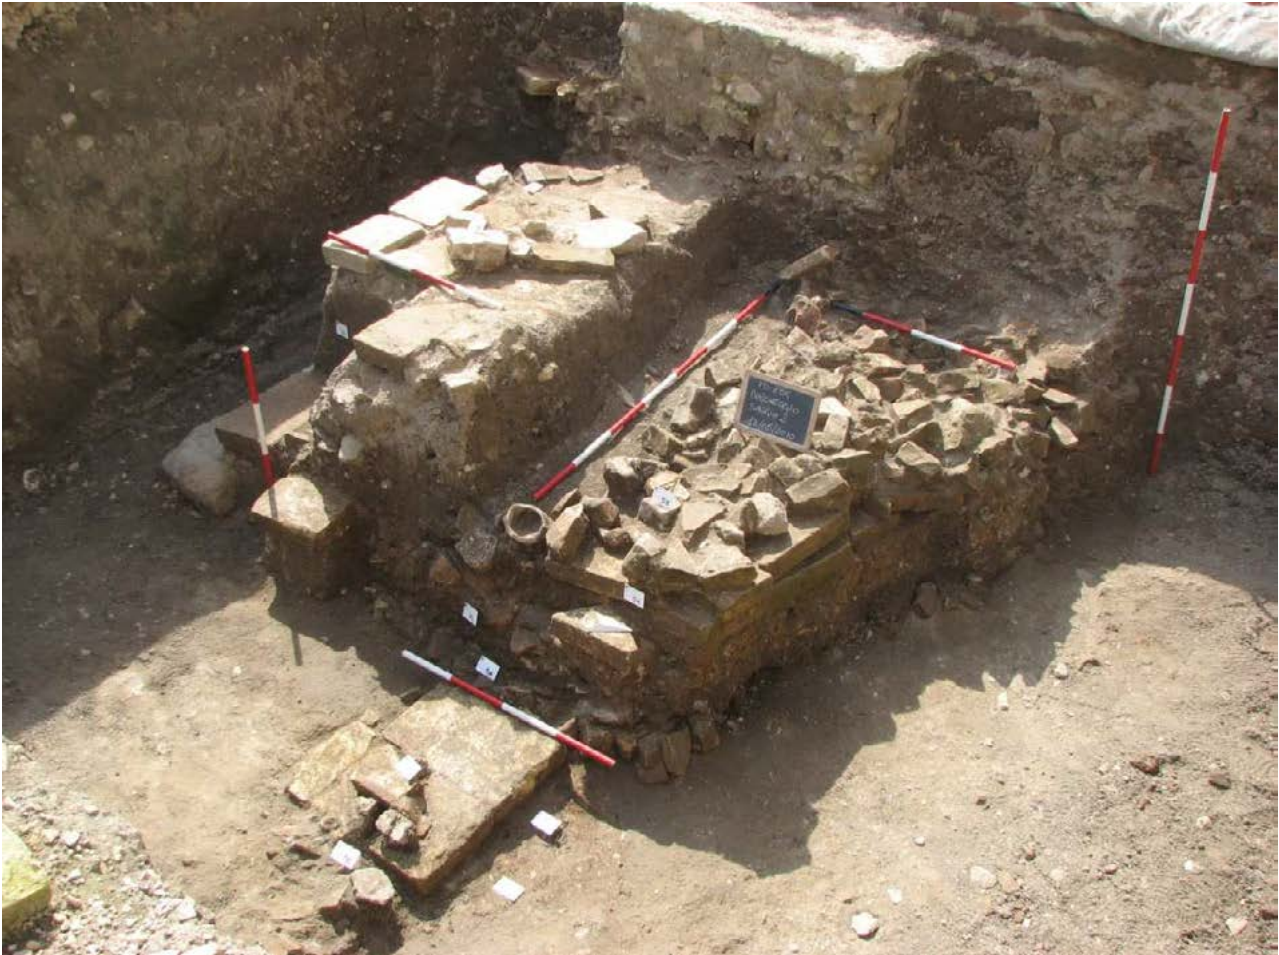
Figura 1 PD-via Zabarella- AREA PARCHEGGIO-TRINCEA 1-SAGGIO 2. Ambiente 1

L'oggetto della seguente relazione tecnica di scavo è relativa alla documentazione prodotta durante l'approfondimento **AREA PARCHEGGIO – TRINCEA 1-SAGGIO 2- AMBIENTE 1** ( Cfr. Relazione Tecnica ,3 febbraio 18 maggio 2010; **Intervento**: esecuzione saggio di controllo Area Parcheggio) presso lo stabile definito ex Intendenza di Finanza in seguito all'autorizzazione rilasciata dalla Soprintendenza per i Beni Archeologici del Veneto in data 1 luglio 2010 Prot. 9603 VIII con la quale si autorizzava lo smontaggio della struttura rinvenuta e denominata **AMBIENTE 1** e l'esecuzione del relativo conseguente approfondimento di scavo sino al raggiungimento della profondità di 6 m circa dall'attuale piano di calpestio.

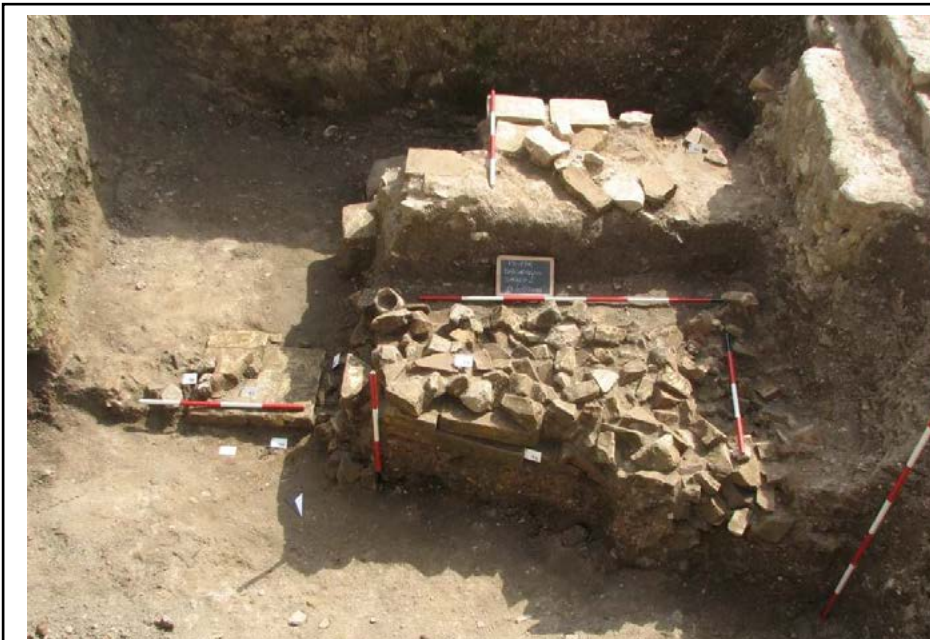
**Figura 2 PD-via Zabarella- AREA PARCHEGGIO-TRINCEA 1-SAGGIO 2. Ambiente 1**  
**Localizzazione all'interno della planimetria**

-   tubo di plastica
-   tubo di plastica corrugato
-   tubo in metallo
-   laterizi

Quote relative prese dall'attuale piano di calpestio

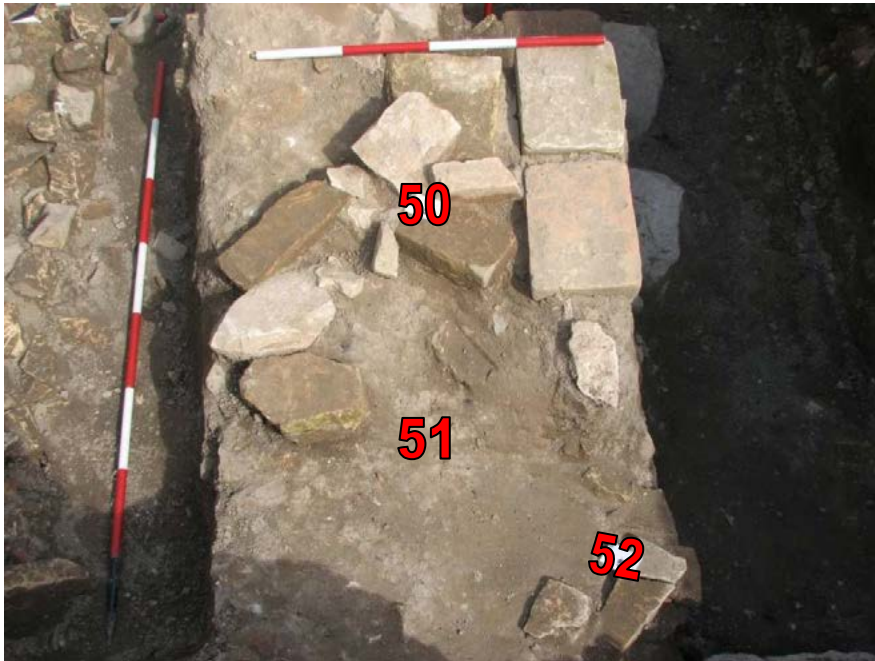
Il suddetto campionamento ha confermato quanto era emerso precedentemente durante il rinvenimento e la pulizia della stesso orizzonte archeologico, ovvero che l'**USM 50** era caratterizzata da un livello costituito da laterizi integri e in pezzame posti di piano e visibilmente oggetto di manomissione in epoca storica, interpretabili come parte dell'anta appartenente ad un elemento fondazionale del quale l'**US 51**, ovvero un livello a ma-

trice argillosa con svariato materiale incluso sottoforma di tritume, sembrava fare parte integrante assieme all'**USM 52**, ovvero un ulteriore livello esterno in pezzame di laterizi scarsamente conservato e difficilmente documentabile.

Figura 4 PD-via Zabarella- AREA PARCHEGGIO-TRINCEA 1-SAGGIO 2. Ambiente 1:  
USM 50- USM 52-US 51

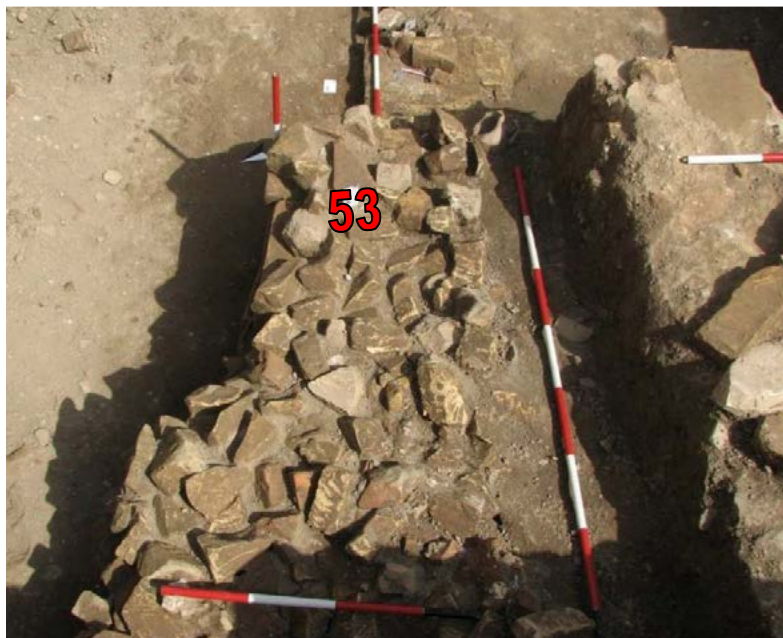
Figura 5 PD-via Zabarella- AREA PARCHEGGIO-TRINCEA 1-SAGGIO 2. Am-  
biente 1: USM 53

Il contemporaneo campionamento dell'orizzonte stratigrafico identificabile con l'**USM 53**, che già in precedenza aveva permesso l'identificazione di un livello a pezzame di laterizio esteso per una lunghezza di 2.20 m e per una larghezza compresa tra una min. di 50 cm e un max. di 1 m secondo una distribuzione caotica ma compatta di materiale edilizio frammisto a qualche sporadico frammento ceramico, ha permesso il raggiungimento della medesima quota di 1.50 m dall'attuale piano di calpestio su tutto l'**AMBIENTE 1** e la corretta lettura dell'orizzonte stratigrafico che si trovava allogato alla stessa profondità, coperta dalle sequenza stratigrafica precedentemente descritta. Durante la precedente fase di scavo e pulizia era di fatto stato possibile identificare il sottostante livello, **USM 54**, caratterizzato da un piano costituito da una doppia fila di sesquipedali sovrapposti l'una sull'altra a secco e priva di legante se non un sottile strato di argilla depurata tra gli interstizi alla quale sembra appartenere una funzione isolante, il tutto leggibile solo attraverso l'analisi della sezione di scavo.

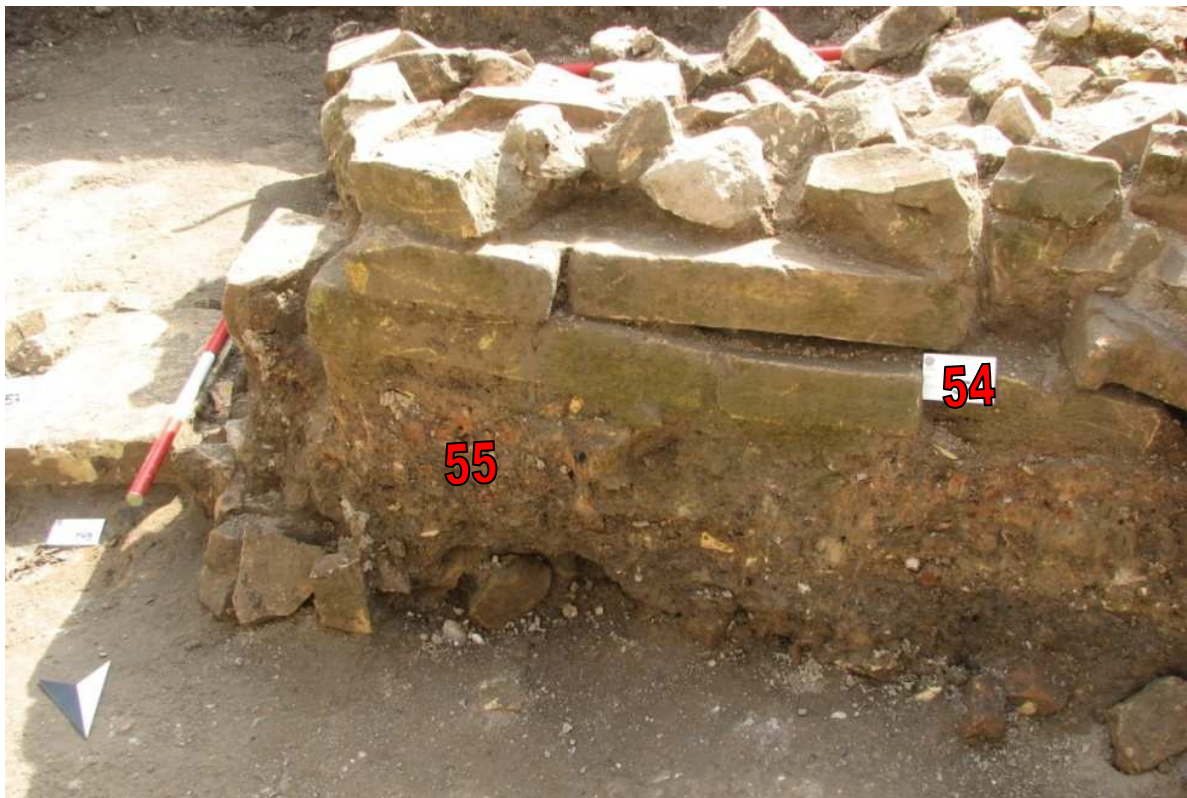
Figura 6 PD-via Zabarella- AREA PARCHEGGIO-TRINCEA 1-SAGGIO 2. Ambiente 1:USM 54-US 55

L'orizzonte stratigrafico individuato alla quota di 1.50 cm presentava una situazione pressoché analoga alla precedente con una superficie archeologica anche in questo caso soggetta in epoca storica a modifiche, asportazioni e riutilizzi di materiale edilizio forse attribuibile ad un preesistente complesso successivamente dismesso e smantellato.

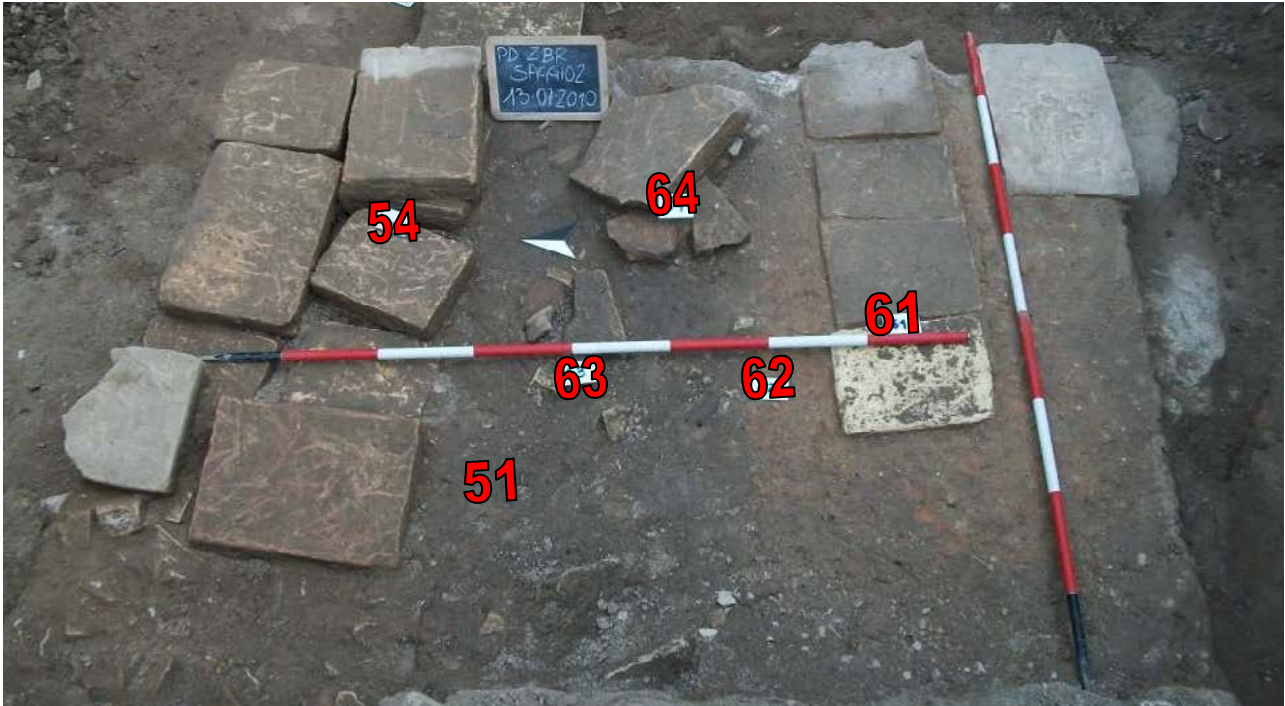
Figura 7 PD-via Zabarella- AREA PARCHEGGIO-TRINCEA 1-SAGGIO 2. Ambiente 1:USM 54-USM 61-USM 64-USM 63;US 51: US 61

Come già più volte detto l'**USM 54** si confermava essere una doppia fila di sesquipedali sovrapposti e messi in piano poggiante direttamente sulla **US 51** la quale copriva la sottostante **US 55**, un livello a matrice franco argillosa con tritume di laterizio incluso e frustuli carboniosi dello spessore di 20 cm circa presente su tutta la superficie in modo omogeneo interpretabile come imbonimento e base isolante per la soprastante costruzione. Tale livello risultava essere contenuto mediante una fascia di pezzame laterizio incluso all'interno di una matrice franco argillosa di color bruno (**US 56**) posto alla base dello stesso e presente sino alla quota di 2 m dall'attuale piano di calpestio.

L'**US 51** sembrava legarsi sul fronte Sud dell'**AMBIENTE 1** all'**US 62** un livello a matrice franco argillosa all'interno della quale era presente una forte componente di tritume laterizio tanto da alterare il colore stesso della matrice e renderla rossastra. Tale US presentava delle forti analogie a livello di composizione sedimentaria e per funzionalità con l'**US 55** e la stessa **US 60**, quest'ultima allogata alla quota di 2 m rispetto al piano di calpestio, rinvenuta nella precedente fase di scavo e definibile come lo strato di preparazione dell'**USM 57**. Quest'ultima era già stata rinvenuta alla profondità di 1.90m dall'attuale piano di calpestio lungo il versante Ovest dell'**AMBIENTE 1** e in direzione Est/Ovest caratterizzata da due sesquipedali abbinati e un laterizio accostato il tutto per una lunghezza di 60 cm e una larghezza di 58cm. Tale USM presentava una fossa di fondazione (**US -61**) con relativo riempimento **US 59** in argilla che tagliava l'**US 60**.

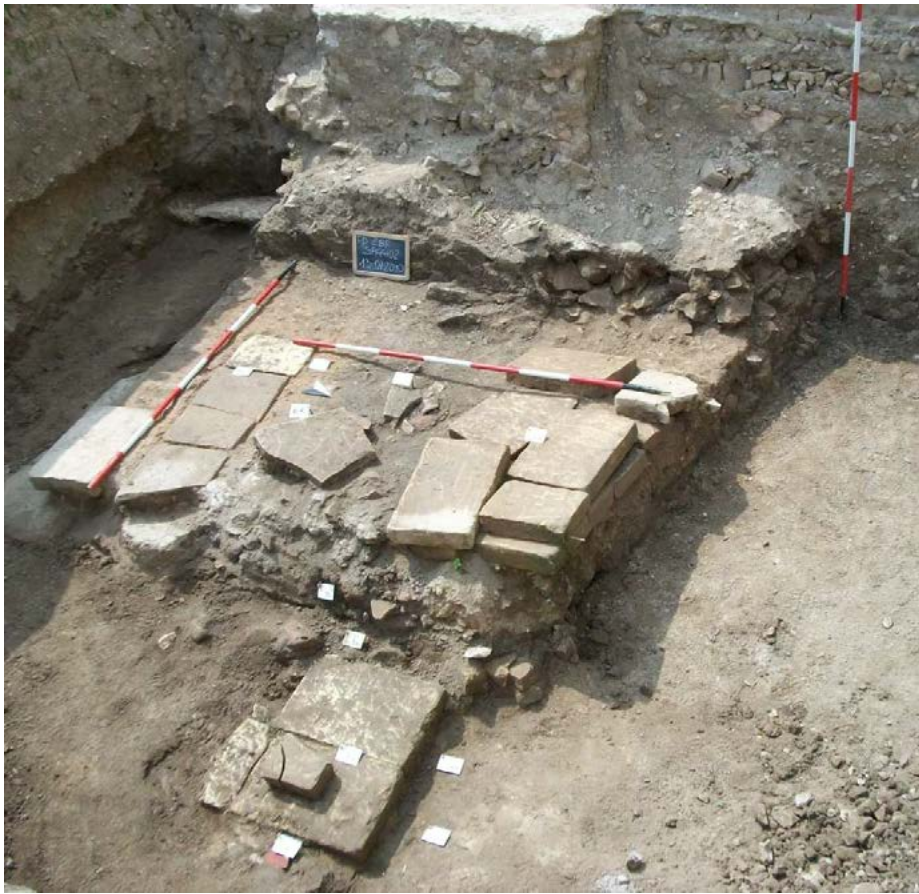
**Figura 8 PD-via Zabarella- AREA PARCHEGGIO-TRINCEA 1-SAGGIO 2. Ambiente 1:USM 54-USM 61-USM 64-USM 63;US 51: US 61 US 59;60; -61 /USM 57-58. Panoramica**

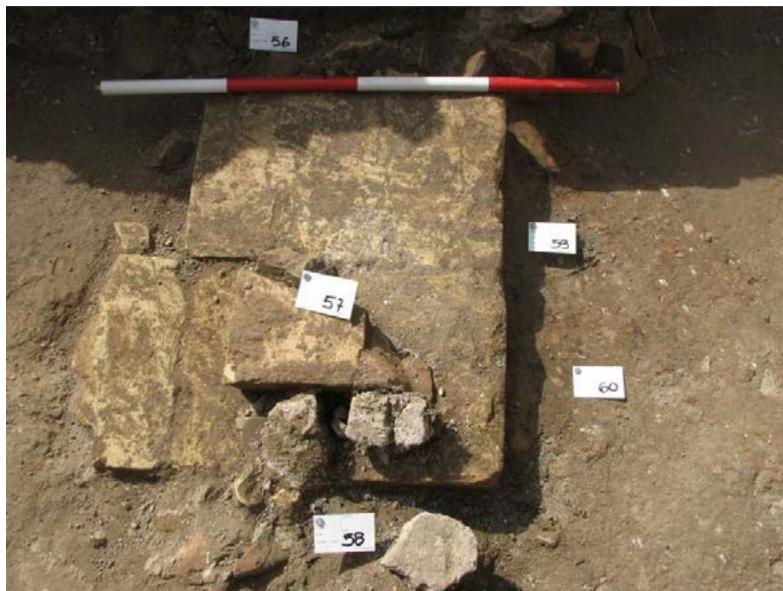
**Figura 9 PD-via Zabarella- AREA PARCHEGGIO-TRINCEA 1-SAGGIO 2. Ambiente 1: US 59;60; -61 /USM 57-58**

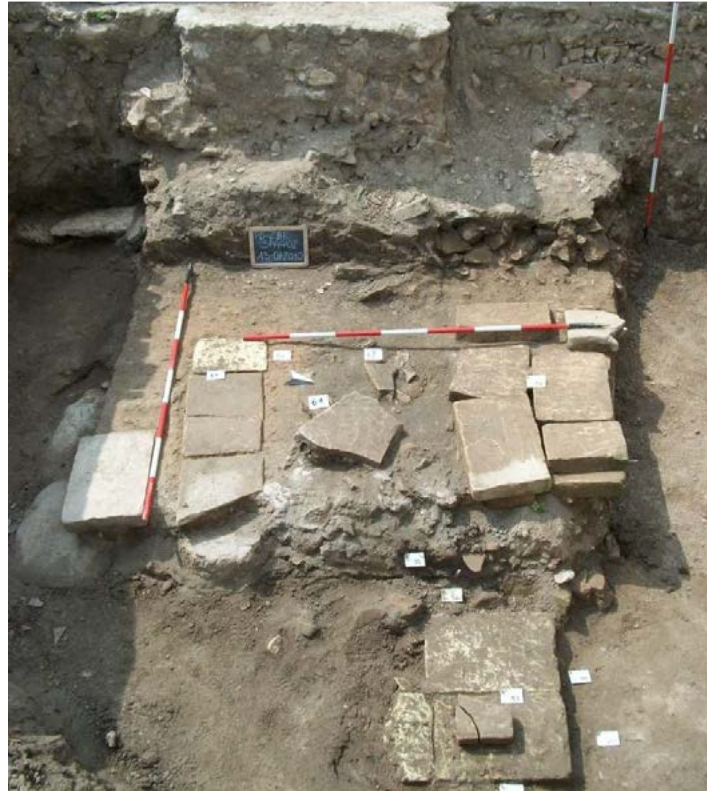
Figura 10 PD-via Zabarella- AREA PARCHEGGIO-TRINCEA 1-  
 SAGGIO 2. Ambiente 1:USM 54-USM 61-USM 64-USM 63;US 51: US  
 61 US 59;60; -61 /USM 57-58. Localizzazione all'interno della plani-  
 metria

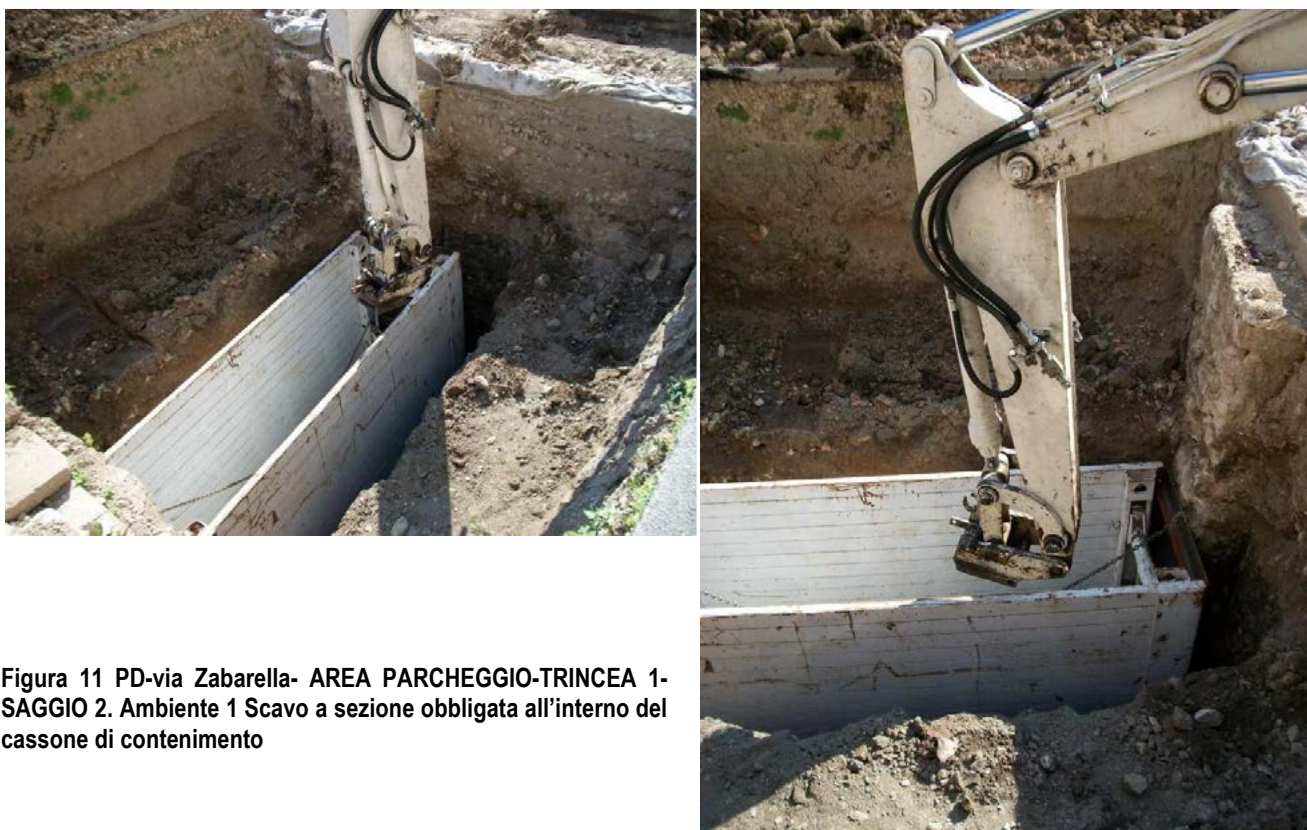
Tale operazione di scavo è stata condotta mediante mezzo meccanico che ha operato mantenendo gli standard di sicurezza e procedendo a sezione obbligata con l'ausilio di un cassone in grado di garantire la tenuta delle pareti della trincea che si sarebbe andata a creare con il procedere dell'asportazione del terreno.

**Figura 11 PD-via Zabarella- AREA PARCHEGGIO-TRINCEA 1-SAGGIO 2. Ambiente 1 Scavo a sezione obbligata all'interno del cassone di contenimento**

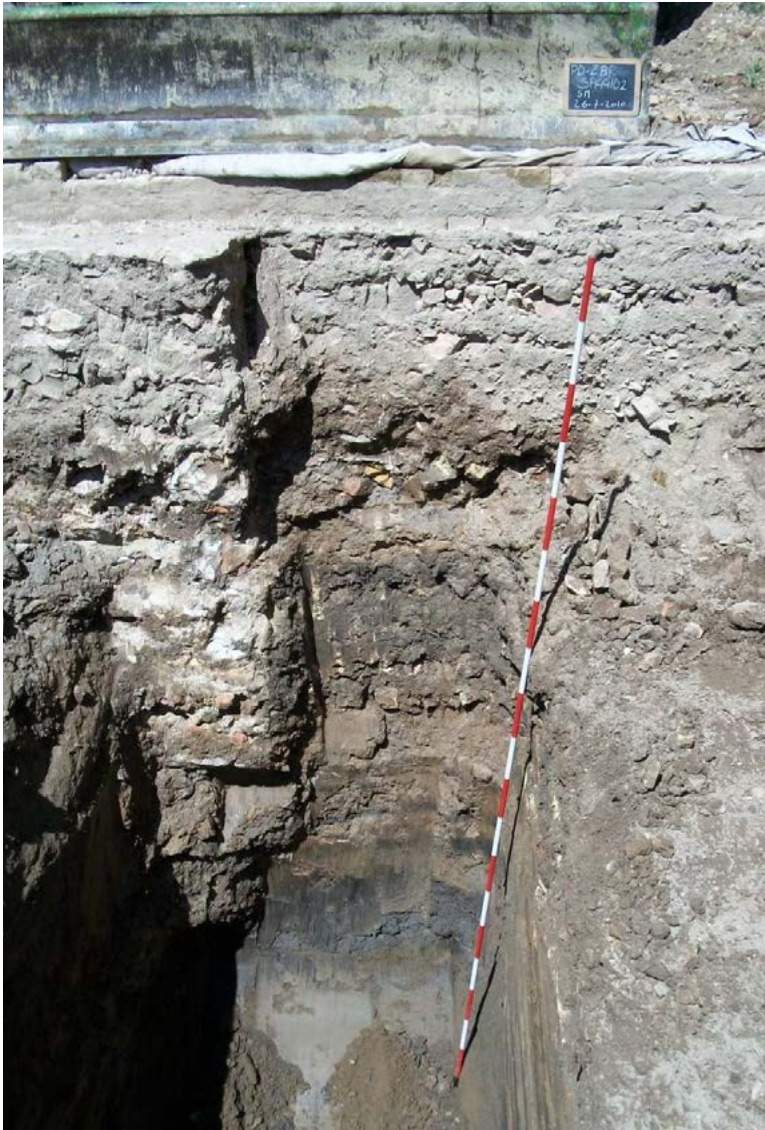
La sequenza sedimentologica proseguiva con un livello della potenza di circa 40 cm (**US 2**) che evidenziava uno strato a matrice franco argillosa di colore verde grigiastro all'interno della quale era possibile ravvisare una forte componente sabbiosa che rendeva lo stesso orizzonte lievemente incoerente. Lo stesso presentava ancora frammenti laterizi, anche sotto forma di pezzame in percentuale non così consistente per essere interpretabile come un livello antropico formatosi in occasione di un'opera di demolizione; più facilmente ravvisabile l'azione antropica di riporto di materiale con funzione igroscopica. Tale interpretazione troverebbe conferma nel livello sottostante (**US 3**) caratterizzato da un pacco di matrice argillosa depurata color ocra totalmente priva di inclusi della potenza di circa 40 cm. La sua funzione risulterebbe ad una lettura approfondita inequivocabilmente chiara nell'ottica di voler sigillare e impermeabilizzare un livello destinato ad una antropizzazione successiva.

Figura 13 PD-via Zabarella- AREA PARCHEGGIO-TRINCEA 1-SAGGIO 2.  
 Ambiente 1. Sezione campione Ovest

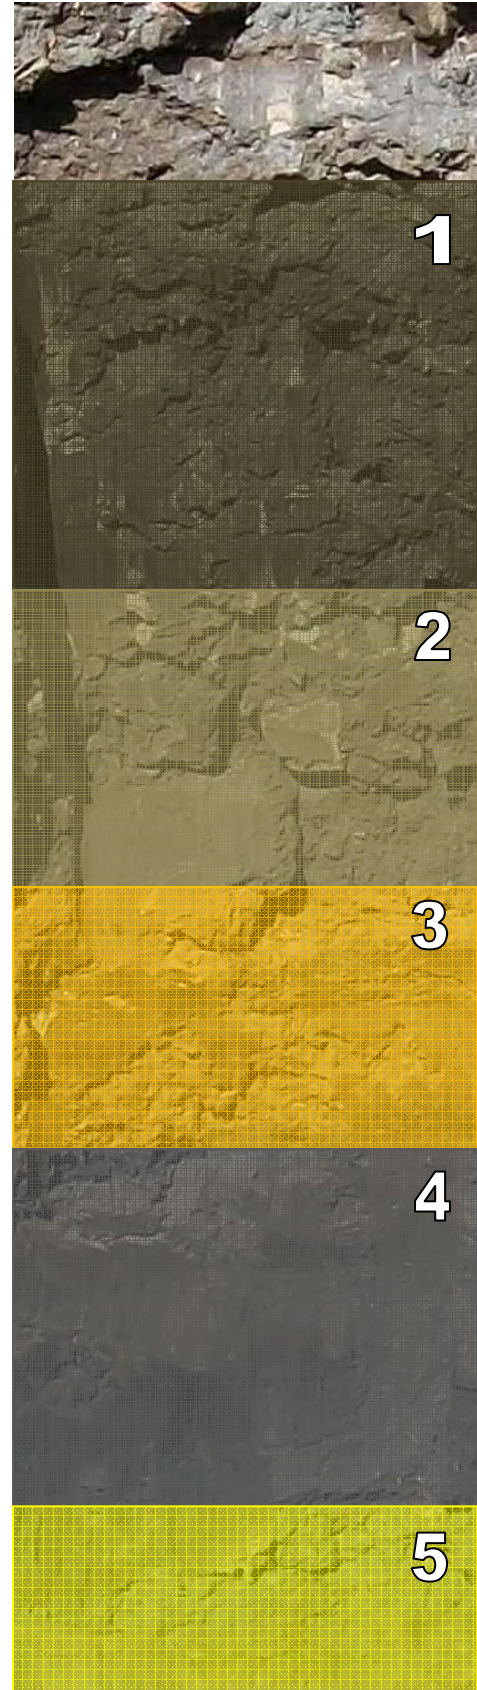
Figura 14 Sequenza stratigrafica

La sequenza stratigrafica prosegue con due ulteriori livelli, **US 4** e **US 5**; nella fattispecie il primo identifica uno strato a matrice argillosa della potenza di 70 cm color grigio scuro quasi totalmente privo di inclusi all'interno. Tale livello caratterizzerebbe un ambiente di tipo asfittico con periodica e stabile sommersione. Il sottostante strato della potenza di 80 cm identificherebbe, invece, uno strato di sabbia gialla con frammenti sporadici di malacofauna all'interno e sembrerebbe un orizzonte tipico di un ambiente spondale emerso quasi un'area di riva o battigia o la conseguenza di una fase alluvionale con riversamento di sabbie e limi in deposito.

In conclusione è possibile affermare come questo approfondimento sino alla quota di 6 m circa dall'attuale piano di calpestio non abbia evidenziato particolari emergenze archeologiche se non una interessante sequenza stratigrafica dalla quale si evince una certa azione di antropizzazione del territorio legata alla successiva occupazione e alle fasi di riutilizzo e reimpiego delle stesse strutture rinvenute.
