**REALIZZAZIONE DEL NUOVO CENTRO REGIONALE
PER LE CURE PALLIATIVE PEDIATRICHE
HOSPICE PEDIATRICO**

EDIFICIO DI VIA FALLOPPIO n. 17

PROGETTO DI FATTIBILITA' TECNICO ECONOMICA

**STUDI NECESSARI AD UNA ADEGUATA CONOSCENZA
DELL'OPERA E DEL CONTESTO IN CUI È INSERITA**

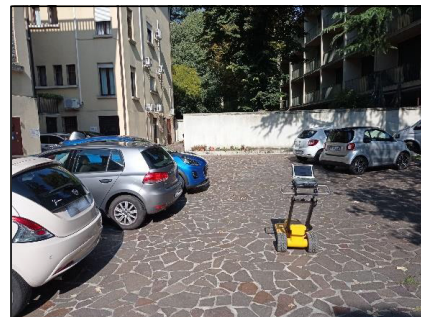
L'ubicazione dei sondaggi in campo è stata eseguita con riferimento alla planimetria di progetto in funzione all'effettiva accessibilità operativa ai punti stessi con i mezzi d'opera e alla presenza di reti interrante. A tal proposito, propedeuticamente all'inizio delle attività, è stata eseguita una indagine georadar puntuale in corrispondenza di tutti i punti di indagine.

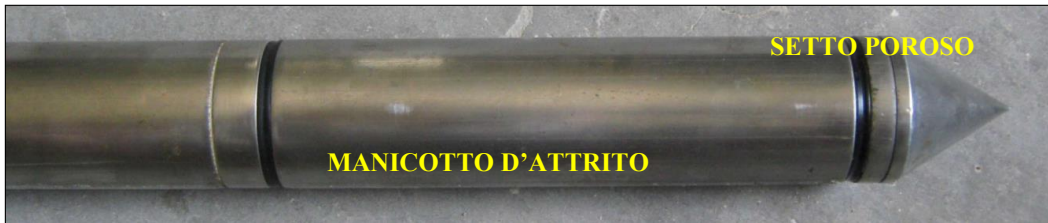
La strumentazione utilizzata è quella standard prevista dalle normative internazionali.

- Diametro: 35,7mm
- Altezza nominale: 31 mm
- Area di punta: 10 cm²
- Angolo di apertura: 60°
- Superficie manicotto: 150 cm²
- Altezza manicotto: 133,70 mm
- $a=A_n/A_t=0,66$
- Acquisizione: intervallo 2,0 cm

L'acquisizione dati avviene tramite centralina elettronica ed il grafico dei valori di q_c , f_s ed u_2 in funzione della profondità viene visualizzato durante l'esecuzione della prova direttamente sullo schermo di un personal computer.

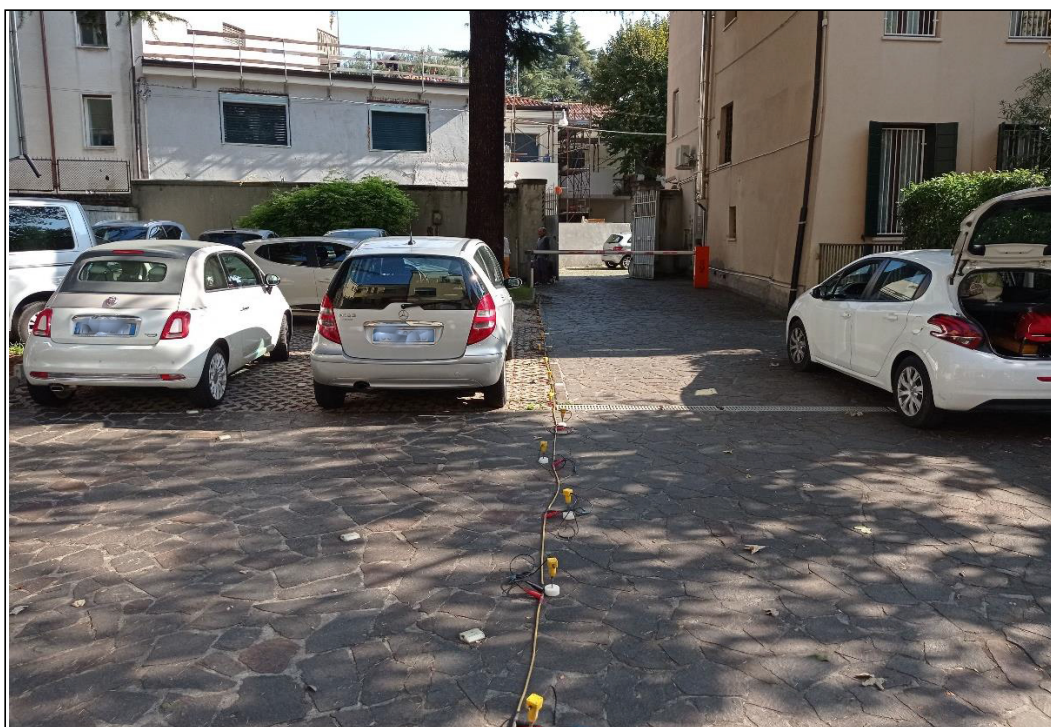
L'indagine MASW, come si evince dalla fotografia riportata di seguito, è stata eseguita nel mese di settembre 2022 al centro dell'area cortilizia dell'attuale insediamento di via Falloppio.

La strumentazione utilizzata per l'acquisizione è costituita da:

- sismografo digitale ECHO 12-24 2002 della AMBROGEO S.r.l. caratterizzato da 24 canali di acquisizione digitale con dinamica a 24 bit e campionamento del segnale ad intervalli di 130 microsecondi e filtro analogico Low Pass a 50 Hz

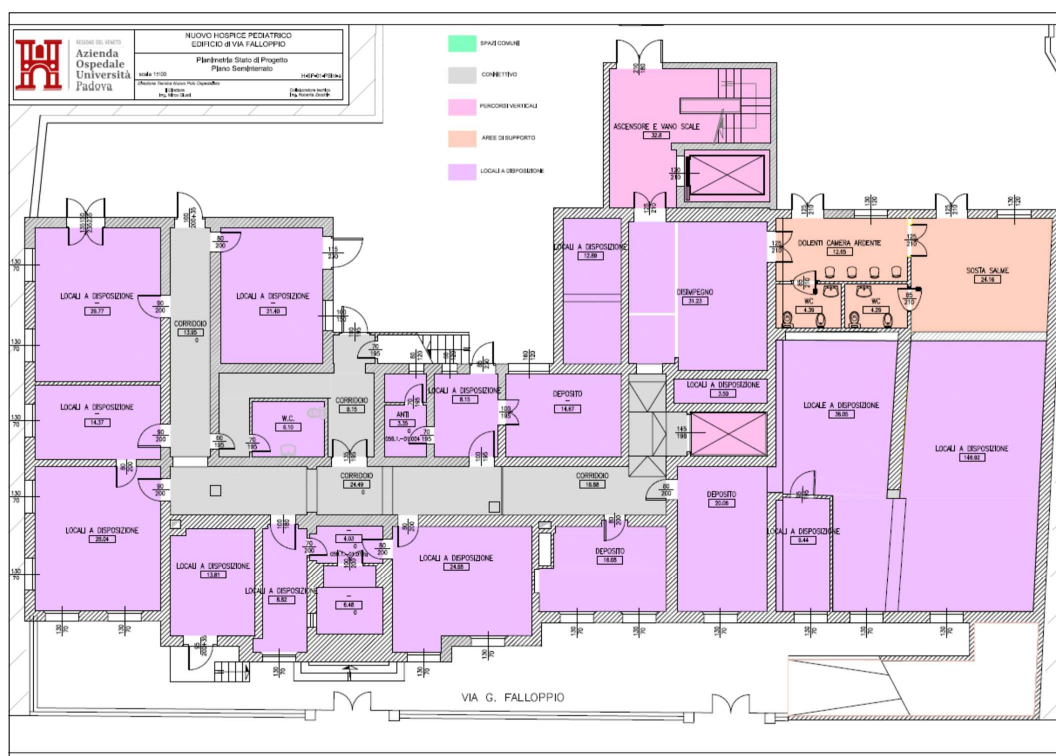
- Scavo a profondità a circa -0.60 m dal piano campagna su un'area di circa 4.00 x 3.00 m al fine di realizzare la platea per la realizzazione della centrale gas medicali a ridosso del muro perimetrale lungo via Sant'Eufemia;
- Rifacimento dei pavimenti nel seminterrato con scavo di circa 50cm dalla pavimentazione attuale;
- Allo stato progettuale attuale, non sono previsti interventi di sottofondazione / rinforzo fondazione dell'edificio che non manifesta lesioni o criticità legate al cedimento del terreno.

FIGURA 15.1 – ESTRATTO PLANIMETRIA RILIEVO STATO DI PROGETTO EDIFICIO VIA FALLOPPIO
[FONTE: EMTE COMMITTENTE – DOCUMENTAZIONE TECNICA]

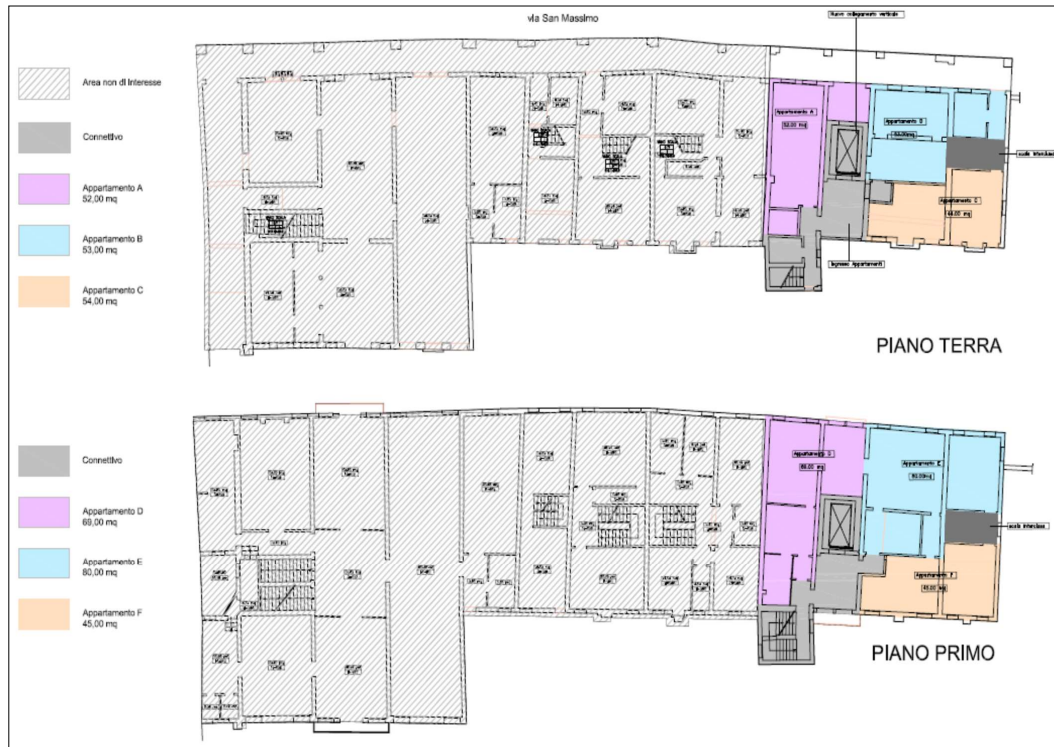
FIGURA 15.3 – ESTRATTO PLANIMETRIA RILIEVO STATO DI PROGETTO CASSETTE DI VIA SAN MASSIMO
[FONTE: EMTE COMMITTENTE – DOCUMENTAZIONE TECNICA]

Alla luce dello stato di fatto attuale esistente e dello stato di progetto preliminare, saranno previsti una serie di interventi di scavo e/o opere di ingegneria civile (fondazioni profonde) che andranno ad incidere nel sottosuolo originario del periodo bellico analizzato, potenzialmente interferendo con masse target anche a rischio bellico residuale prevalente.

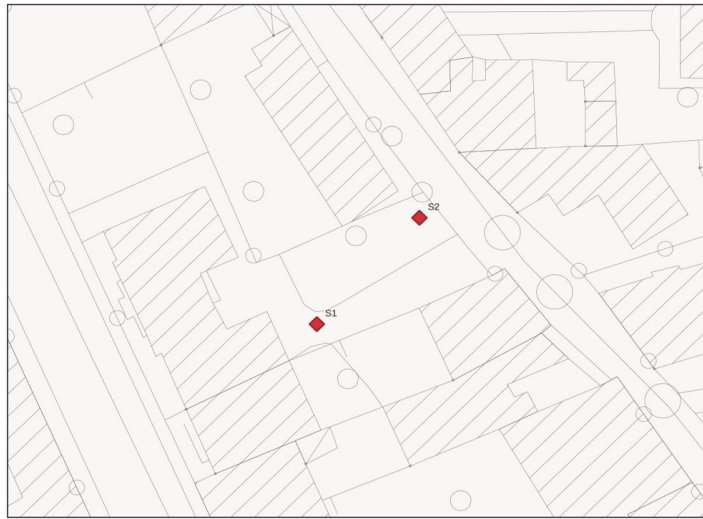
Fig. 3. ubicazioni dei carotaggi all'interno del complesso di via Falloppio.

Due carotaggi geognostici fino alla profondità di m -20 dal p.c. erano infatti già stati previsti nella corte del complesso di via Falloppio-S. Eufemia, che nel caso specifico sono stati ritenuti sufficienti a fornire una prima verifica del rischio archeologico (fig. 3)

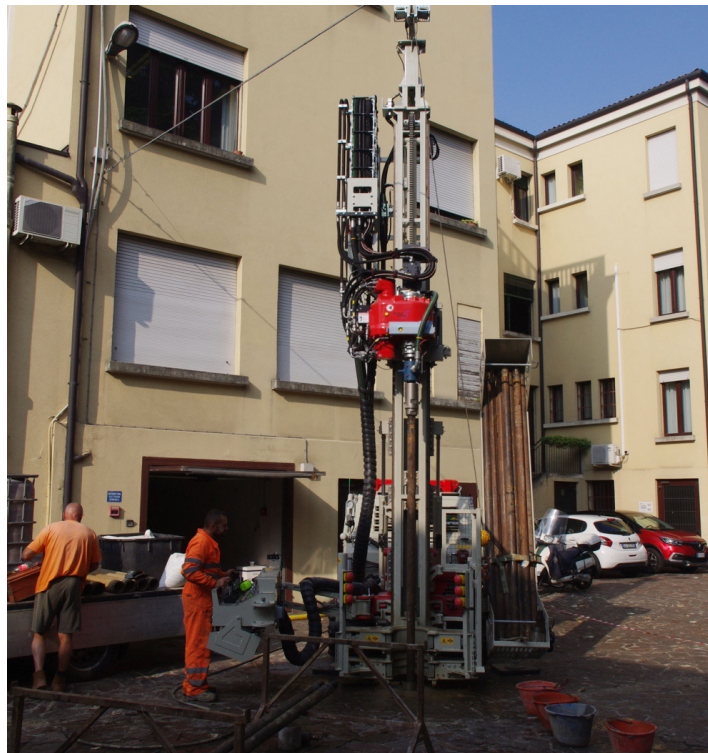
Fig. 4. Carotiere in azione per la perforazione S1 nella corte di via S. Eufemia

Le perforazioni, sono state eseguite in presenza dello scrivente da Geolavori srl¹ tra il 4 e il 5 ottobre (Fig. 4) e le carote estratte sono state subito sottoposte ad analisi autoptica e documentazione direttamente sul posto

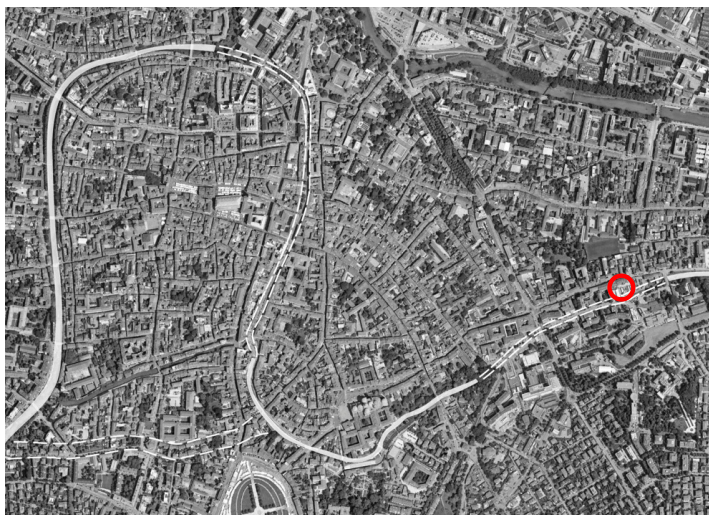
Fig. 5. Corso del *Meduacus* all'interno della città. A tratteggio sono indicati i tratti interrati o scomparsi. Il cantiere è segnalato dal cerchio rosso.

L'alveo che oggi è percorso da una parte delle acque del Bacchiglione tra il Bassanello, via Goito, le Riviere Paleocapa, San Benedetto, Albertino Mussato, Ponti Romani, Ruzzante, proseguendo poi dietro il convento di S. Antonio, sotto a Pontecorvo, attraverso i giardini Treves, attraversando quindi nel sottosuolo l'area dell'Ospedale Civile per tornare a cielo aperto nel tratto orientale di via S. Massimo, divenendo di lì in poi il canale Roncaiette, coincide con il corso del fiume che dall'età del Ferro e per tutta l'età romana attraversava *Patavium* e che veniva chiamato *Meduacus* (fig. 5).

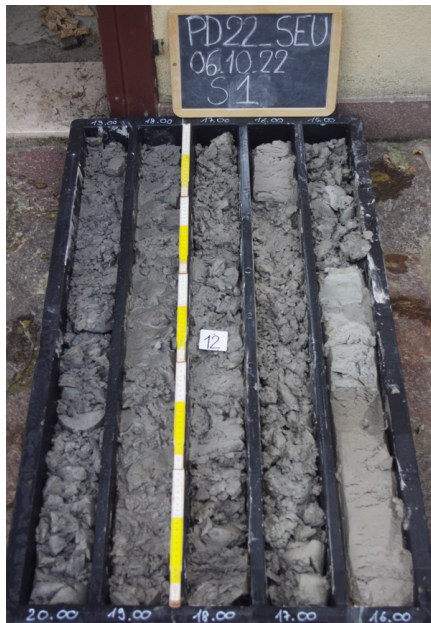
S1, PROFONDITÀ M -20,00 (Fig. 11-14)

Dalla profondità massima di m -20,00 a -13,35 circa è presente un deposito alluvionale grigiastro, US 12. Alla base si tratta di sabbia medio grigio scura che da m -19,20 circa passa a limo sabbioso un po' più chiaro e poi, da m -16,20, diviene argilla grigio azzurra sempre più chiara. Da m -15,40 il sedimento si fa più grossolano, limo sabbioso fine, e più scuro, fino a m -14,00 quando passa nuovamente ad argilla grigio chiara. Tessitura e colore sembrano indicare che si tratti di sedimenti sommersi, depositati sul fondo di un paleoalveo. A quota m -13,35 si trova uno strato di circa 15 centimetri di materiale vegetale torbificato di colore bruno-nerastro, US 11, sigillato da qualche centimetro di argilla grigio chiara.

Figg. 11, 12. S1, colonne stratigrafiche da m -20,00 a -15,00 e da m -15,00 a -10,00.

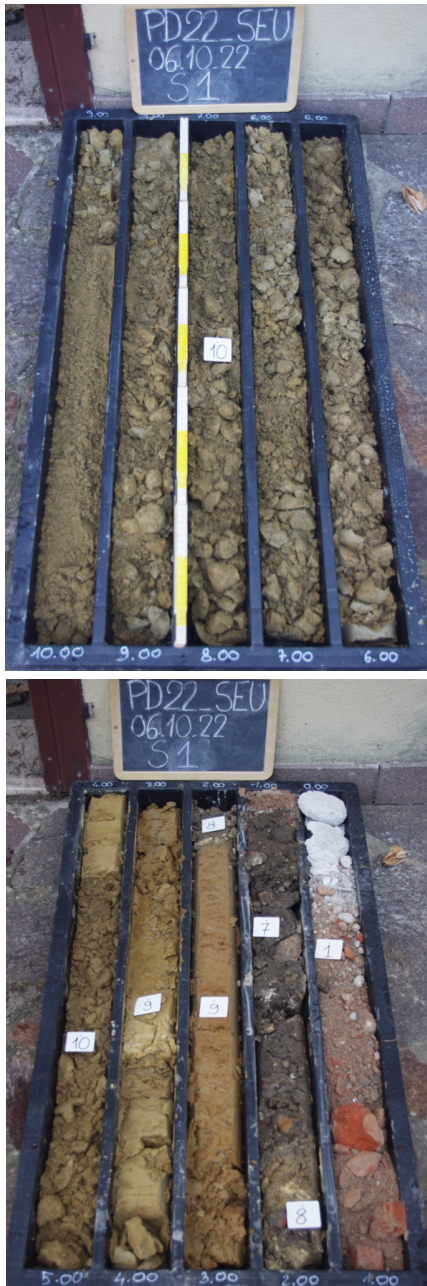
Figg. 13, 14. S1, colonne stratigrafiche da m -10,00 a -5,00 e da m -5,00 a -0,00.

livello di abbandono sulle superfici di età romana o, più probabilmente, di strati post-antichi di rielaborazione o spoliazione dei livelli di abbandono.

Conclude la sequenza stratigrafica un consistente strato di macerie di cantiere contemporanee, US 1, da mettere in relazione con la ristrutturazione degli edifici adiacenti e la formazione del piazzale esistente.

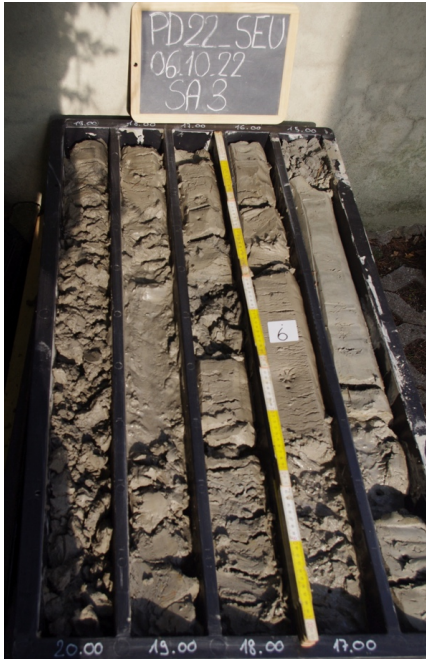
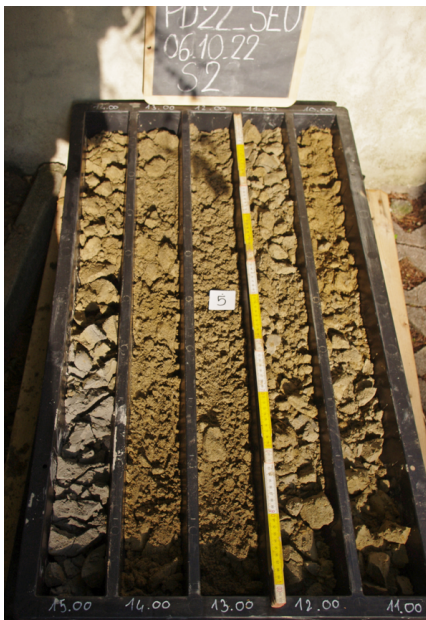
Figg. 15, 16. S2, colonne stratigrafiche da m -20,00 a -15,00 e da m -15,00 a -10,00.

Nei cinque metri più profondi, da m -20,00 a -15,00 circa, è presente un deposito apparentemente unitario di tipo alluvionale, US 6, che inizia con limo sabbioso fine e passa gradualmente a limo ed infine, da m -17,30 in su, ad argilla. Anche il colore sfuma da grigio bruno chiaro della parte più grossolana al grigio chiaro dell'argilla.

S2, PROFONDITÀ M -20,00 (Fig. 15-18)

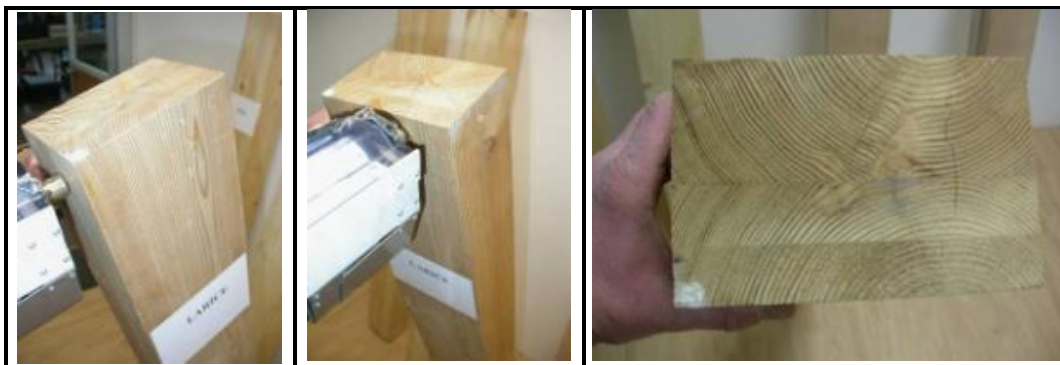
Measuring / object data

Di seguito sono riportati i resistogrammi di elementi in buona salute di specie legnose note. Le misure sono state effettuate sia nella direzione radiale che in quella tangenziale. I diagrammi riportano in evidenza anche la curva media dei valori di resistenza.

Measurement no. : 5	Time : 10:29:17	Location :
Drilling depth : 14,22 cm	Avg. curve : 100 values	Name :
Wood species : Soft (1)	Diameter :	
ID number : 1	Level :	
Advance : 52,8 cm/min	Direction : radiale	
Date : 09.02.2006	Object species : larice

Resistograph® – è uno strumento in grado di misurare e restituire graficamente la resistenza opposta dal legno alla perforazione di una sottile punta d'acciaio (fusto di 1,5 mm di diametro e tagliente da 3 mm di diametro) che avanza per circa 35 cm (in relazione al modello). Attraverso questo strumento è possibile individuare gli anelli d'accrescimento e la loro stagionalità, nodi, carie, lesioni; con un apposito accessorio è possibile effettuare perforazioni a 45° in modo da valutare lo stato di conservazione delle teste delle travi.

I grafici (resistogrammi) ottenuti rappresentano in ascissa la profondità di perforazione ed in ordinata la resistenza opposta dal legno alla perforazione; l'interpretazione viene effettuata per confronto con resistogrammi di specie legnose note.

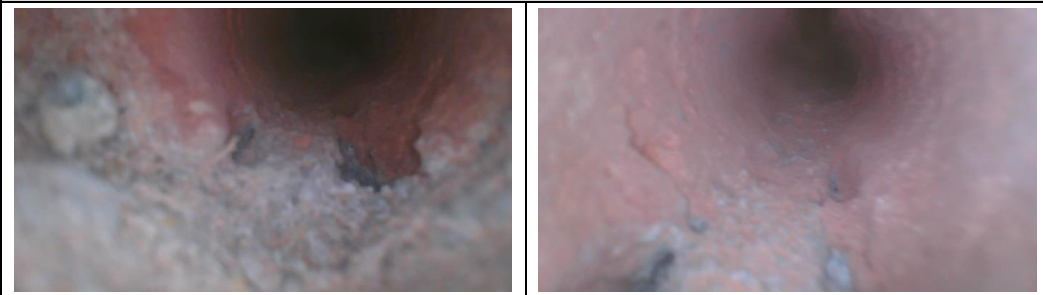
End.05

Materiale costituente la muratura: mattoni pieni
 Lunghezza del foro eseguito 24cm
 Spessore totale: 30cm

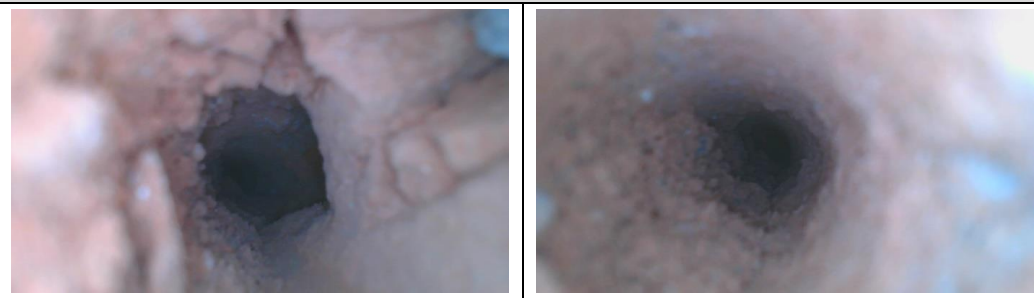
End.11

Materiale costituente la muratura: mattoni pieni
 Lunghezza del foro eseguito 20cm
 Spessore totale: 25cm

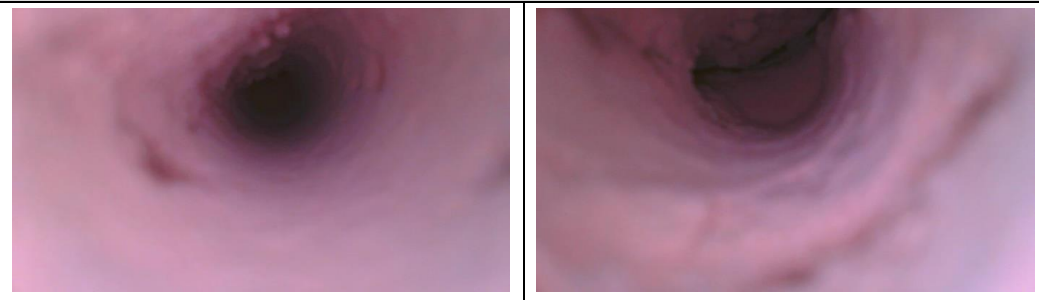
End.15

Materiale costituente la muratura: mattoni pieni
 Lunghezza del foro eseguito 12cm
 Spessore totale: 15cm

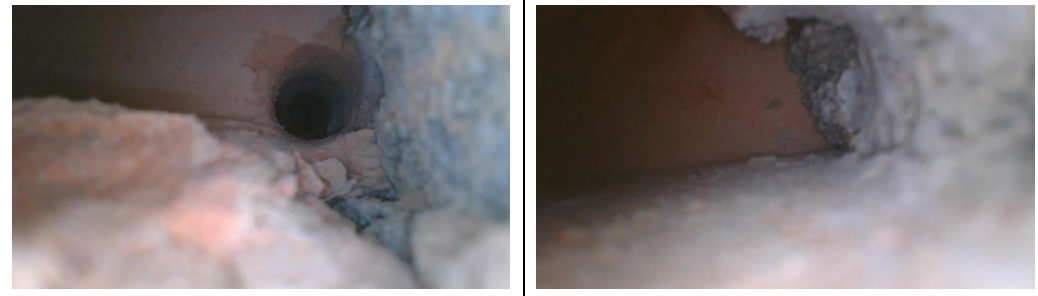
End.20

Materiale costituente la muratura: laterizi forati
 Lunghezza del foro eseguito 20cm
 Spessore totale: ≥ 20 cm

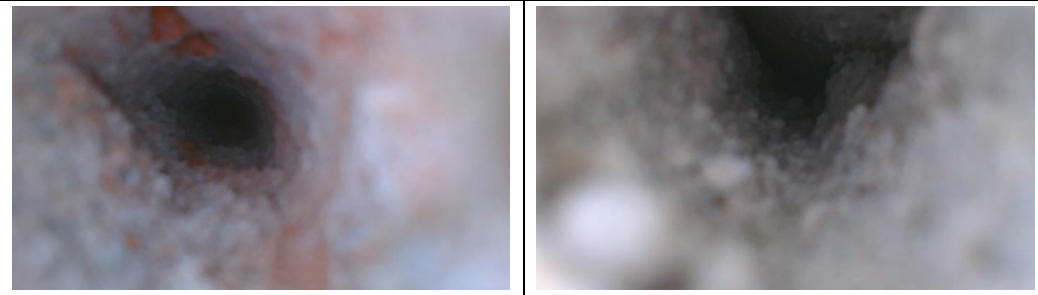
End.21

Materiale costituente la muratura: mattoni pieni
 Lunghezza del foro eseguito 30cm
 Spessore totale: 40cm

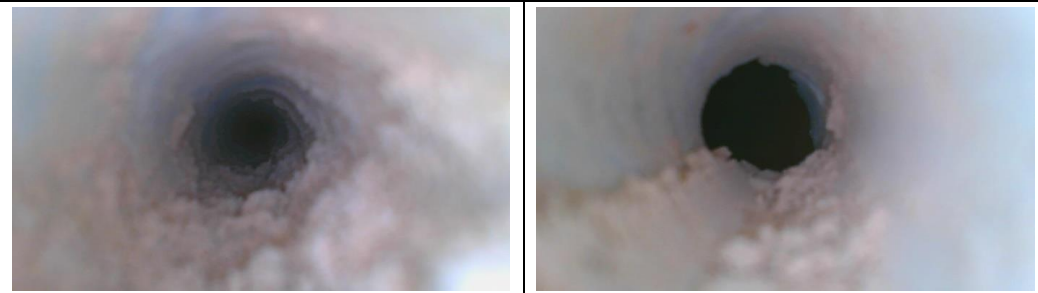
End.22

Materiale costituente la muratura: mattoni pieni
 Lunghezza del foro eseguito 25cm
 Spessore totale: 25cm

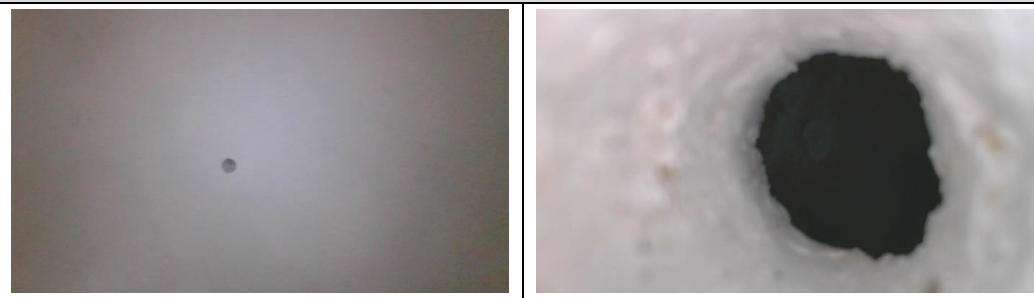
End.30

Materiale costituente la muratura: tramezza in laterizio da 8cm
 Lunghezza del foro eseguito 8cm
 Spessore totale: 10cm

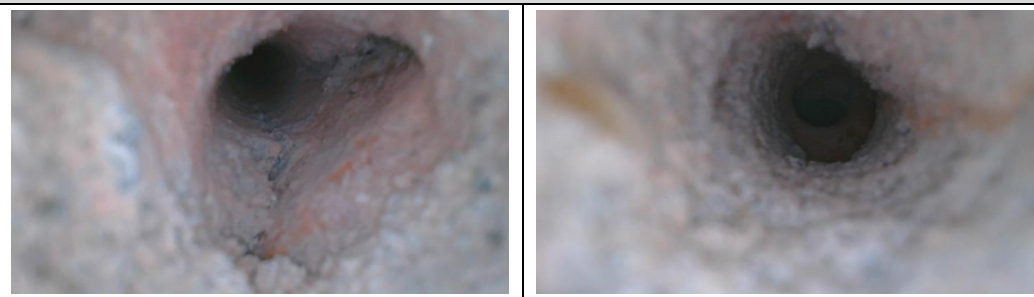
End.31

Materiale costituente la muratura: mattoni pieni
 Lunghezza del foro eseguito 24cm
 Spessore totale: 30cm

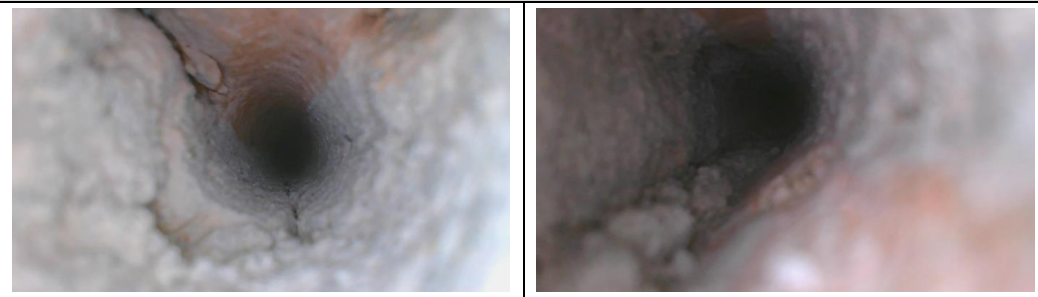
End.34

Materiale costituente la muratura: mattoni pieni
 Lunghezza del foro eseguito 24cm
 Spessore totale: 30cm

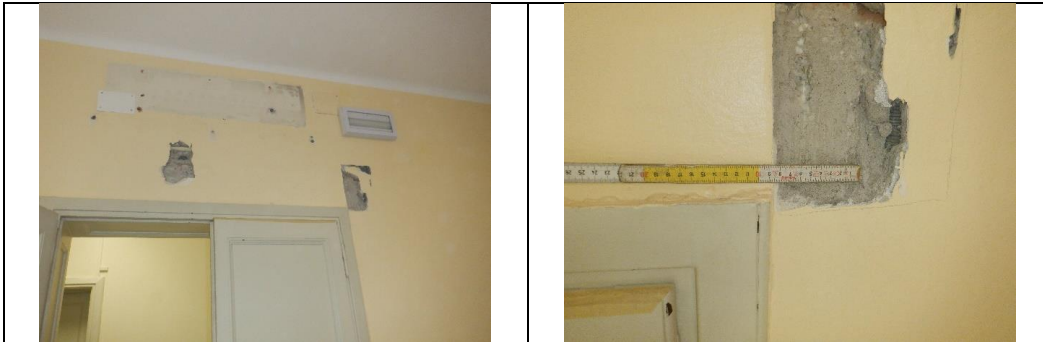
ARCH.01 – piano terra

Presenza di architrave in cls armato (armatura difficilmente rilevabile), lunghezza di appoggio su muratura pari a circa 10cm, h=20cm.

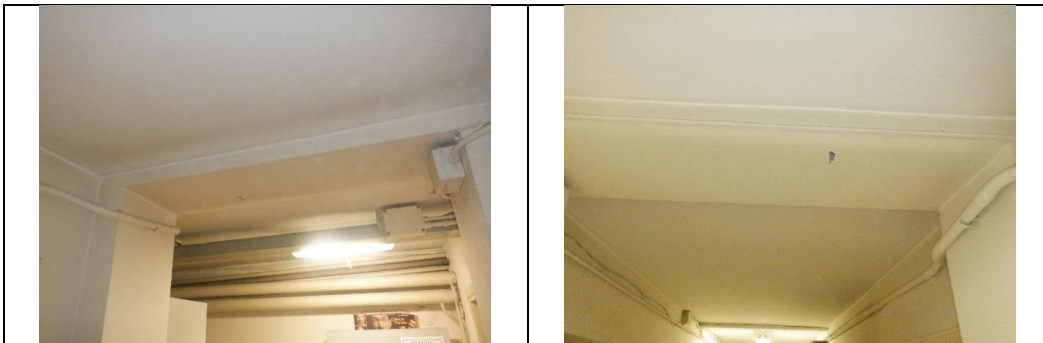
ARCH.02 – piano seminterrato

Presenza di trave/architrave in cls di dimensioni pari a cm (bxh) 40x(6+h solaio), rilevati n°2Ø12.

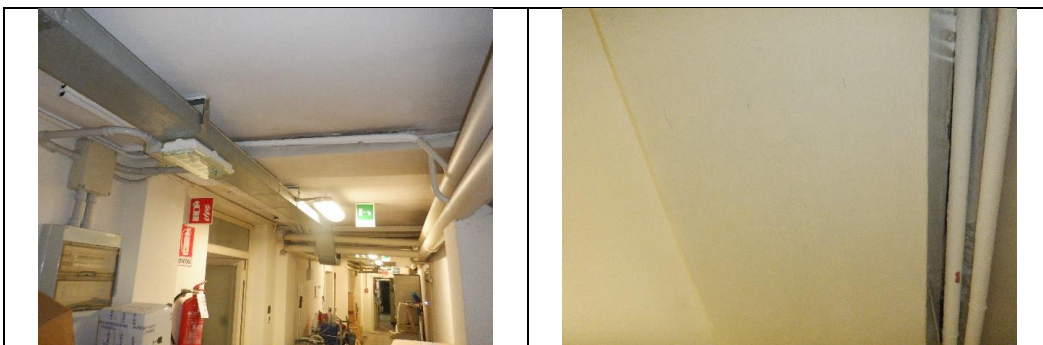
ARCH.03 – piano seminterrato

Presenza di trave/architrave in cls di dimensioni pari a cm (bxh) 40x(6+h solaio), rilevati n°3Ø12.

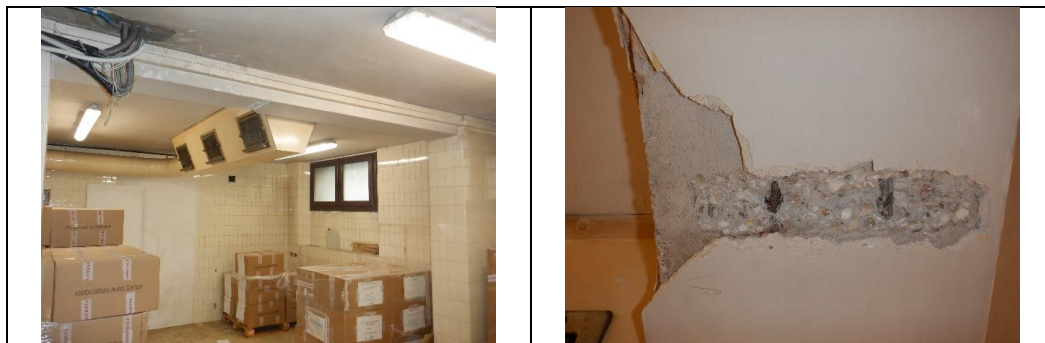
ARCH.04 – piano seminterrato

Presenza di trave/architrave in cls di dimensioni pari a cm (bxh) 25x(15+h solaio), rilevati n°2Ø14.

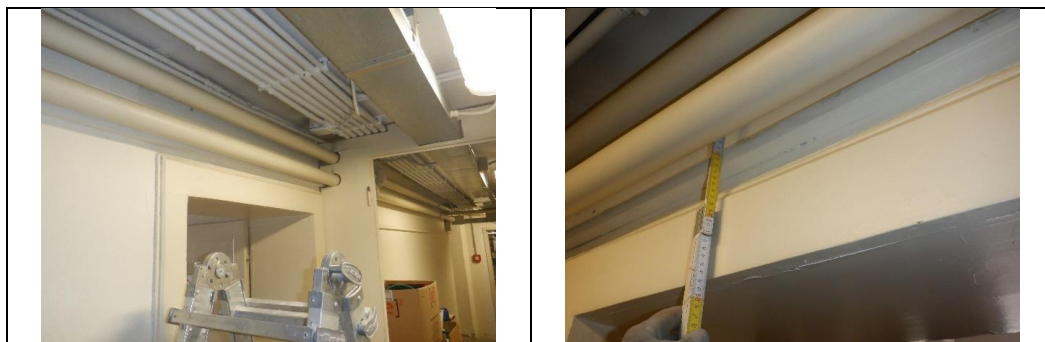
ARCH.05 – piano secondo

Presenza di architrave in cls armato (armatura difficilmente rilevabile), lunghezza di appoggio su muratura pari a circa 10cm, h=35cm.

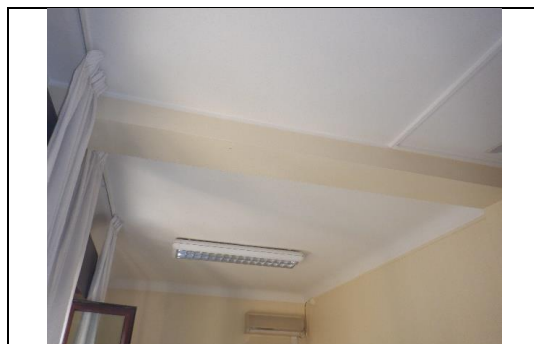
ARCH.06 – piano secondo

Presenza di trave/architrave in cls di dimensioni pari a cm (bxh) 28x(16+h solaio), rilevati n°2Ø14.

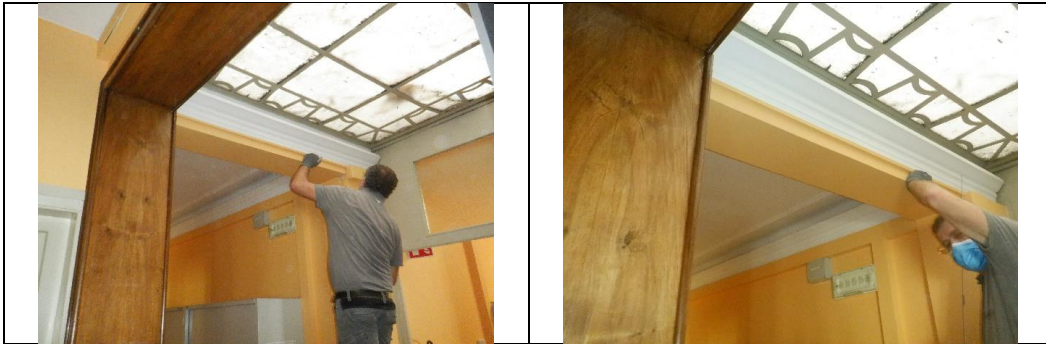
ARCH.07 – piano secondo

Presenza di trave/architrave in cls di dimensioni pari a cm (bxh) 25x(24+h solaio), armatura difficilmente rilevabile.

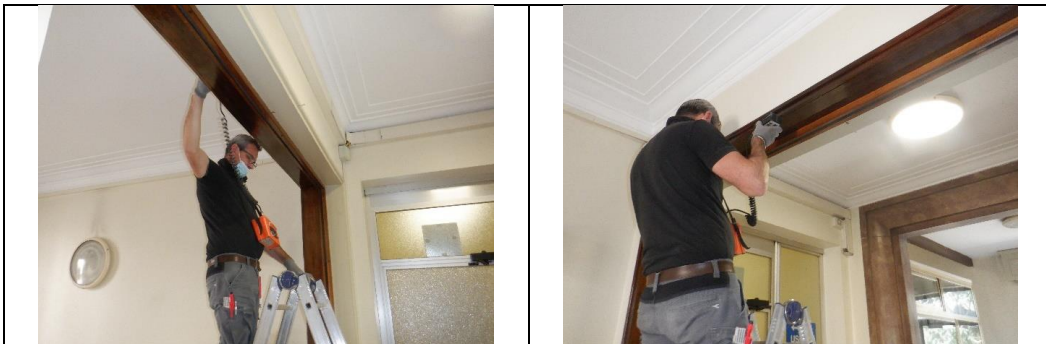
ARCH.10 – piano terra

Si rileva presenza di architrave in cls, si rileva debole segnale di armatura ogni 30 cm, c.f. ≥ 8 cm.

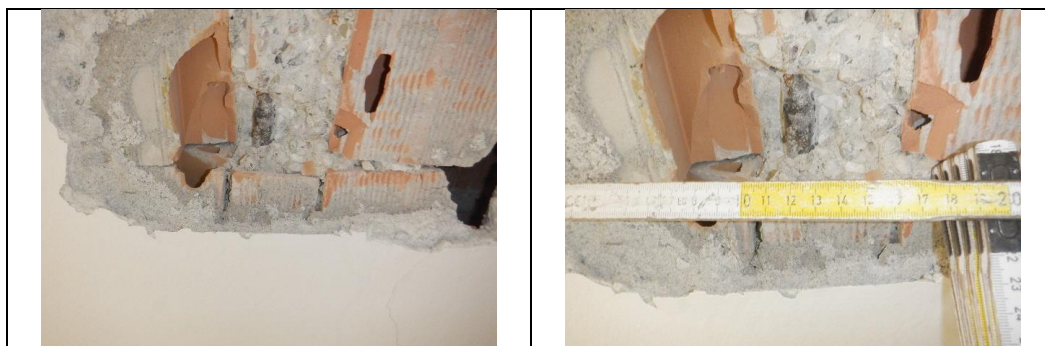
Spessore totale solaio pari a circa 28cm:

- massetto + pavimento 3cm;
- cappa 3cm;
- tavella (spaccatina) in laterizio 1,5cm;
- intercapedine 15cm;
- tavella (spaccatina) in laterizio 1,5cm;
- intonaco 1cm.

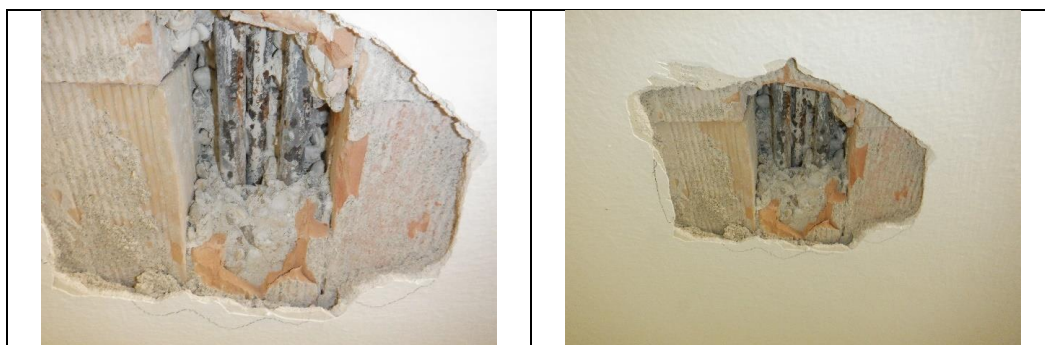
Sol.10 — piano primo

Solaio in laterocemento con travetti da 7,5cm, rilevato n°2 ø14+1 ø12.

Spessore totale solaio pari a circa 25cm:

- massetto + pavimento 3cm;
- tavella (spaccatina) in laterizio 1,5cm;
- intercapedine 18cm;
- tavella (spaccatina) in laterizio 1,5cm;
- intonaco 1cm.

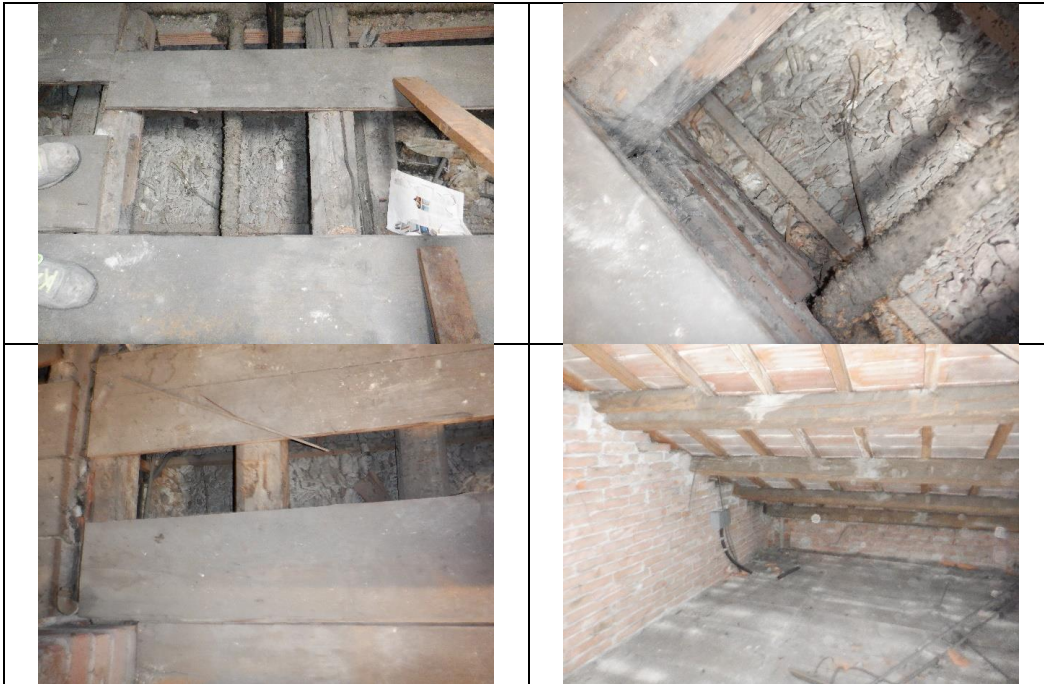
realizzato con travi lignee di dimensioni circolari pari a circa 12x14cm con tavolato o in alcune zone tavelloni di spessore 7cm.

Presenza di cannucciato collegato alle travi da moraletti di legno di dimensioni pari a circa 3x5cm.

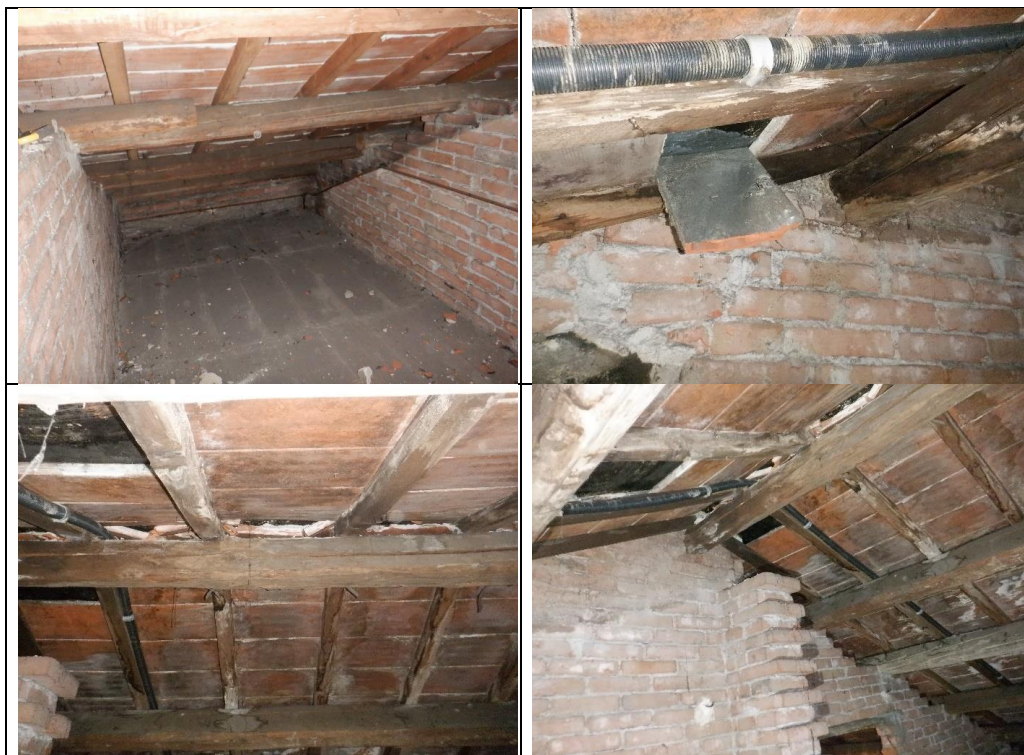
Sol.13 — solaio di copertura

Il solaio di copertura è stato realizzato disponendo dei moraletti in legno di dimensioni 6x6cm interasse 40/42cm, tavelle in laterizio spessore circa 3cm, guaina e coppo in cotto.

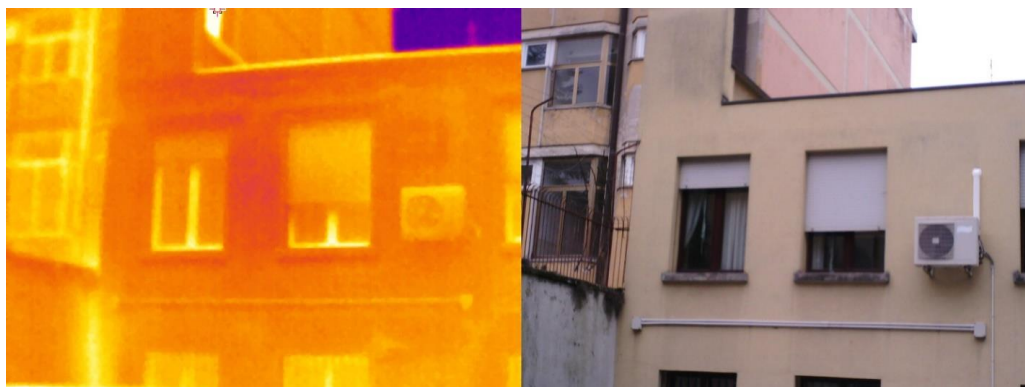
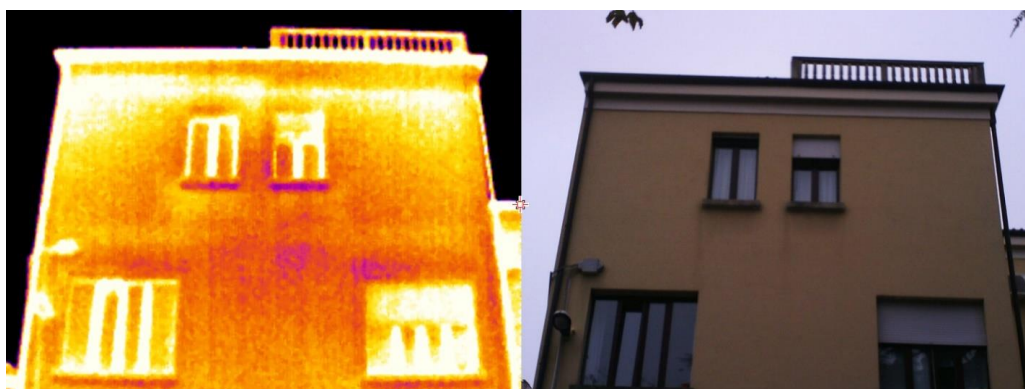
Le indagini con termocamera effettuate sulle pareti dell'edificio oggetto di indagine, non hanno evidenziato particolari criticità o presenza di elementi in cls "nascosti". Si riportano di seguito alcune scansioni termografiche effettuate.

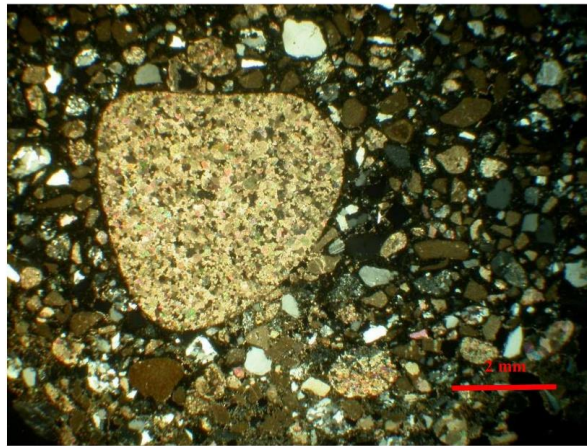
Foto 1 – Campione 5986/5, sezione sottile, Nicols incrociati, 20x.

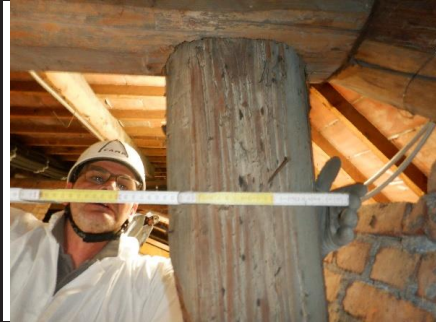
Rilievo copertura

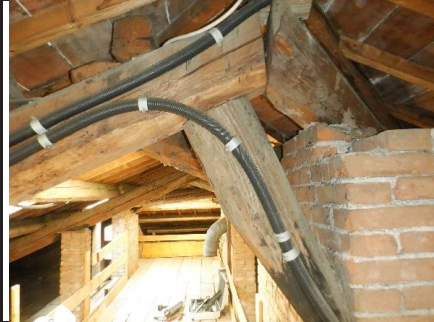
Rilievo copertura

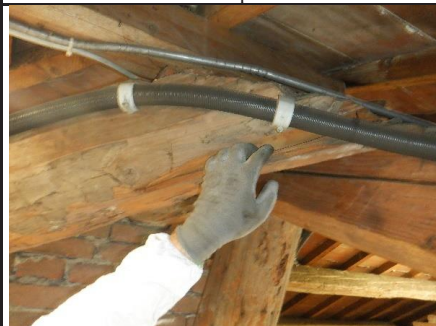
Rilievo copertura

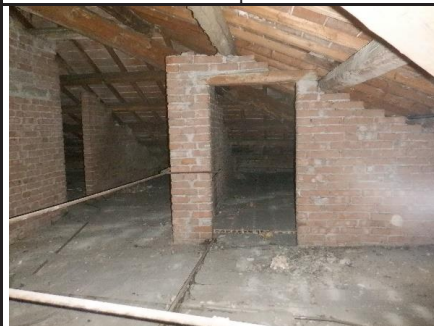
Rilievo copertura

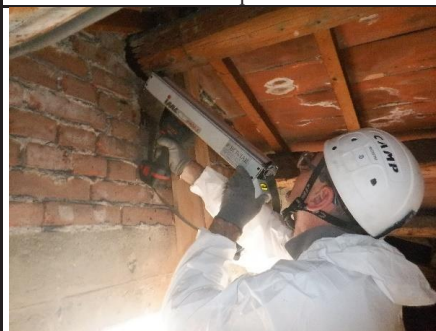
Indagine resistografica

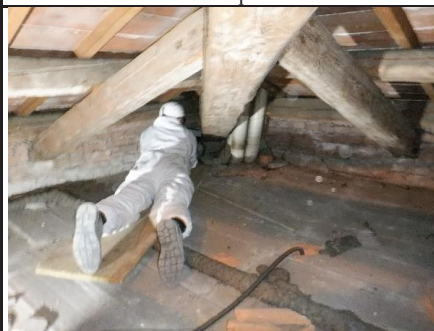
Indagine resistografica

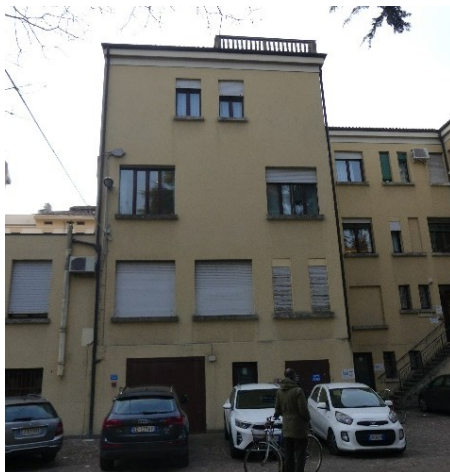
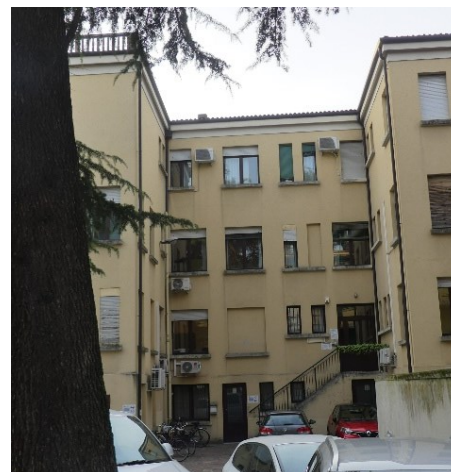
Questa configurazione è sfavorevole sia nei confronti della resistenza nei confronti dell'azione sismica ma anche nei confronti delle azioni statiche.

Figura 15 – Vista dei prospetti Est

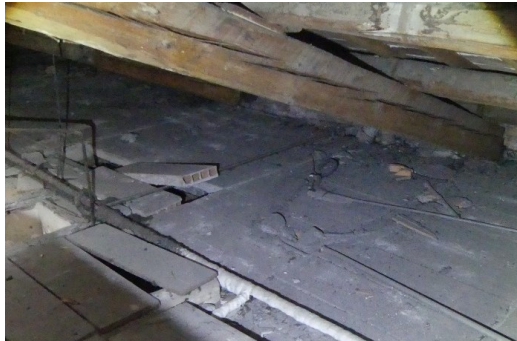
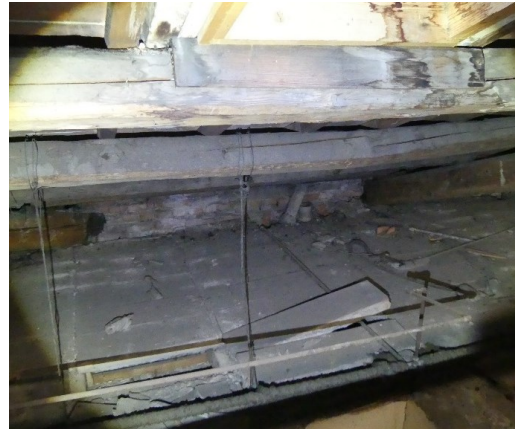
Figura 21 – Vista dei tavelloni del solaio sottotetto

Per quanto riguarda i generici solai di piano, questi sono, per tipologia costruttiva e periodo di costruzione, potenzialmente suscettibili a fenomeni di sfondellamento.

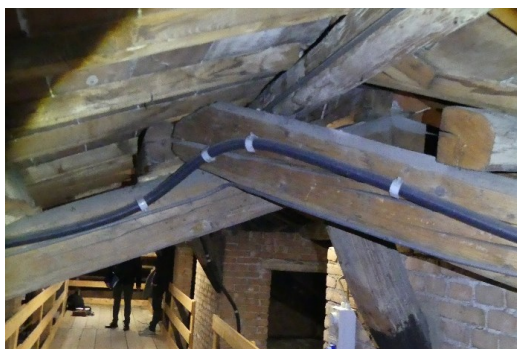
Sono presenti incavallature e nodi strutturali che non sono presidiati da apposita ferramenta.

In particolare, si rileva la mancanza di un efficiente collegamento tra le travi di displuvio che possono pertanto, in particolari situazioni, risultare spingenti sulle murature perimetrali.

Figura 22 – Nodi di collegamento privi di carpenteria metallica

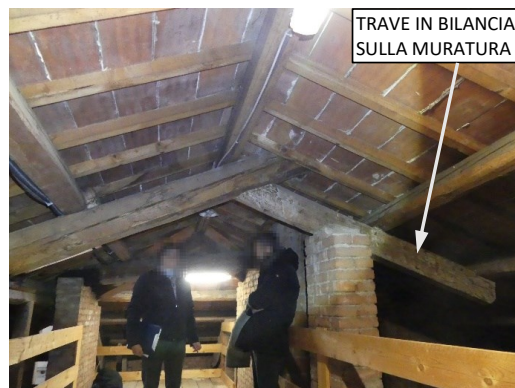
La copertura a padiglione risulta in generale in buono stato di conservazione pur essendo visibili alcune pregresse infiltrazioni. Si sono rilevate alcune situazioni in cui lo schema statico non risulta chiaramente definibile in particolare per gli elementi che convergono nei nodi di displuvio/compluvio.

Figura 23 – Schemi statici non ben definiti

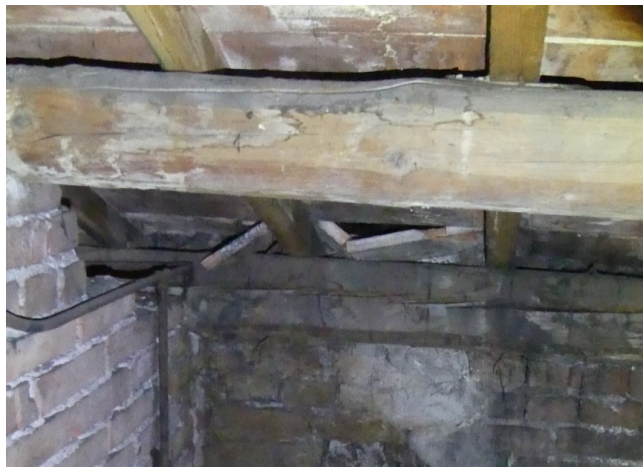
di spessore pari a circa 3cm. Si segnala che in alcuni punti delle tavelline risultano rotte, probabilmente in occasione di qualche intervento di manutenzione della copertura stessa.

Figura 24 – Vista di alcune tavelline di copertura rotte

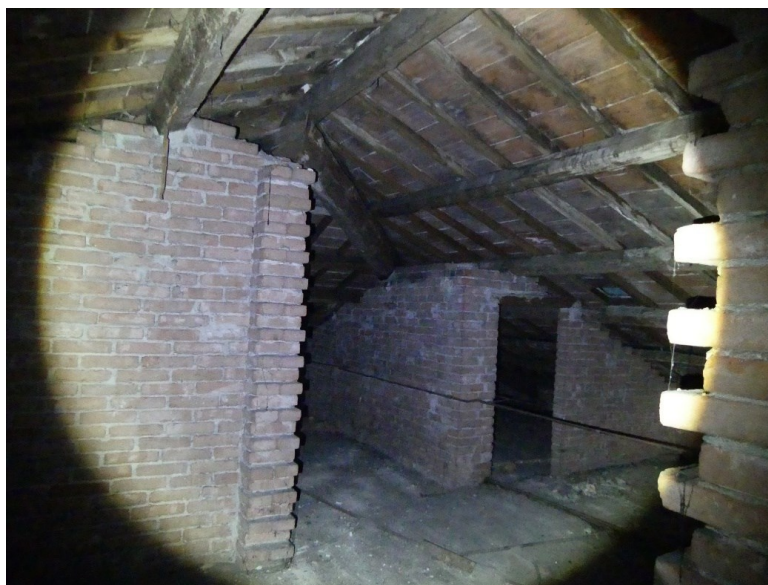
Le travi principali trovano appoggio, in corrispondenza degli allineamenti interni, su delle porzioni di muratura che si prolungano fino al piano di falda. Generalmente tali allineamenti hanno uno spessore pari a due teste, in alcuni casi tali murature hanno spessore pari ad una sola testa.

Figura 25 – Murature zona sottotetto

La copertura così come realizzata non è in grado di conferire all'edificio un comportamento di tipo scatolare, sempre auspicabile in caso di sisma.

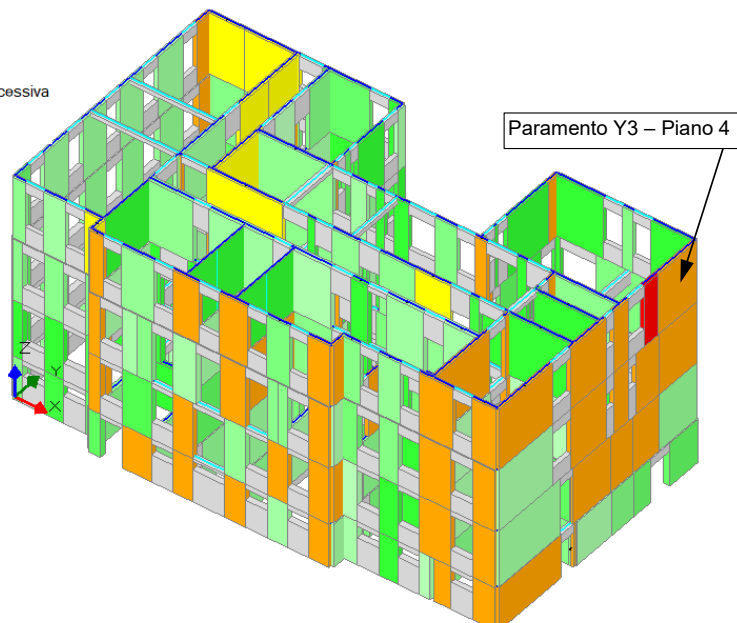
Si riporta la vista 3D del Modello di calcolo in corrispondenza dell'ultimo passo analizzato.

PASSO: 30
 $dy = 16.48 \text{ mm}$
 $F_y = 2155.41 \text{ kN}$

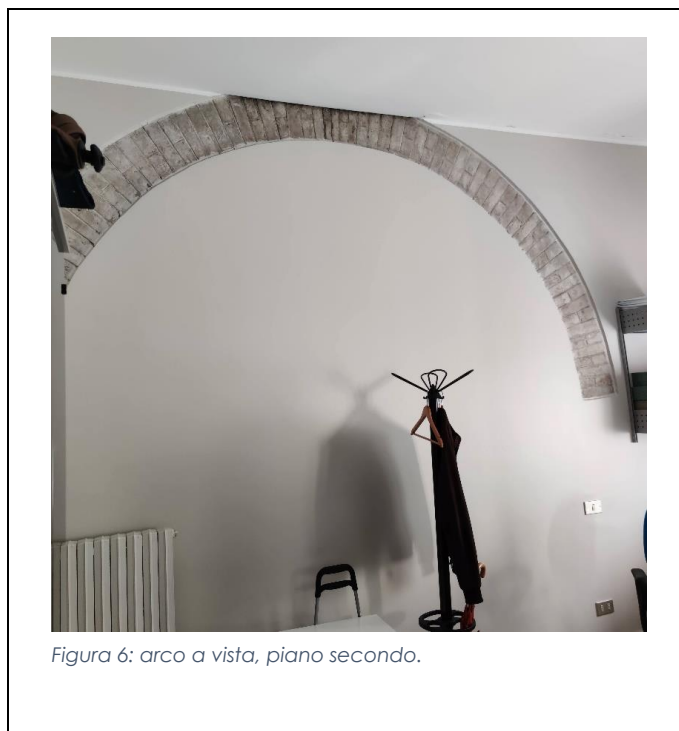
Tra le stanze del secondo piano è visibile un arco a mattoni pieni che si interrompe tra la parete e il controsoffitto in cartongesso, presumibilmente lasciato a vista in una delle fasi di adeguamento del piano in epoca più recente.

Figura 6: arco a vista, piano secondo.

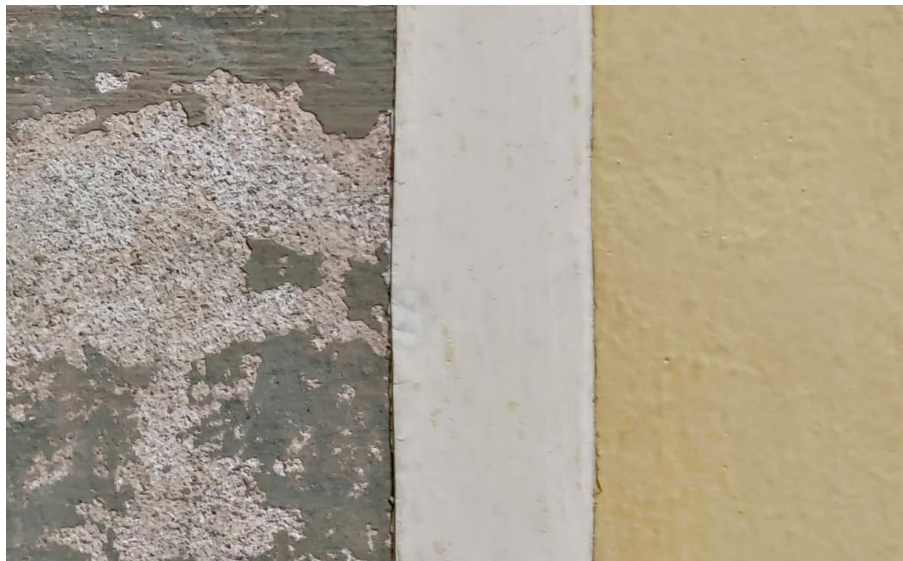
Gli strati attualmente visibili sono riconducibili ad interventi manutentivi recentemente realizzati con prevalenza di tinteggiature avorio e crema, e colori molto vivaci che vanno dall'arancio al verde di tono più o meno intenso, con pitture murali di produzione moderna.

Figura 7: particolare delle coloriture eseguite direttamente su fondo grezzo (sx) e strato di ripristino con tinteggiatura di produzione moderna (dx); tassello 8 al piano secondo.
