**REALIZZAZIONE DEL NUOVO CENTRO REGIONALE
PER LE CURE PALLIATIVE PEDIATRICHE
HOSPICE PEDIATRICO**

EDIFICIO DI VIA FALLOPPIO n. 17

PROGETTO DI FATTIBILITA' TECNICO ECONOMICA

**STUDI NECESSARI AD UNA ADEGUATA CONOSCENZA
DELL'OPERA E DEL CONTESTO IN CUI È INSERITA**

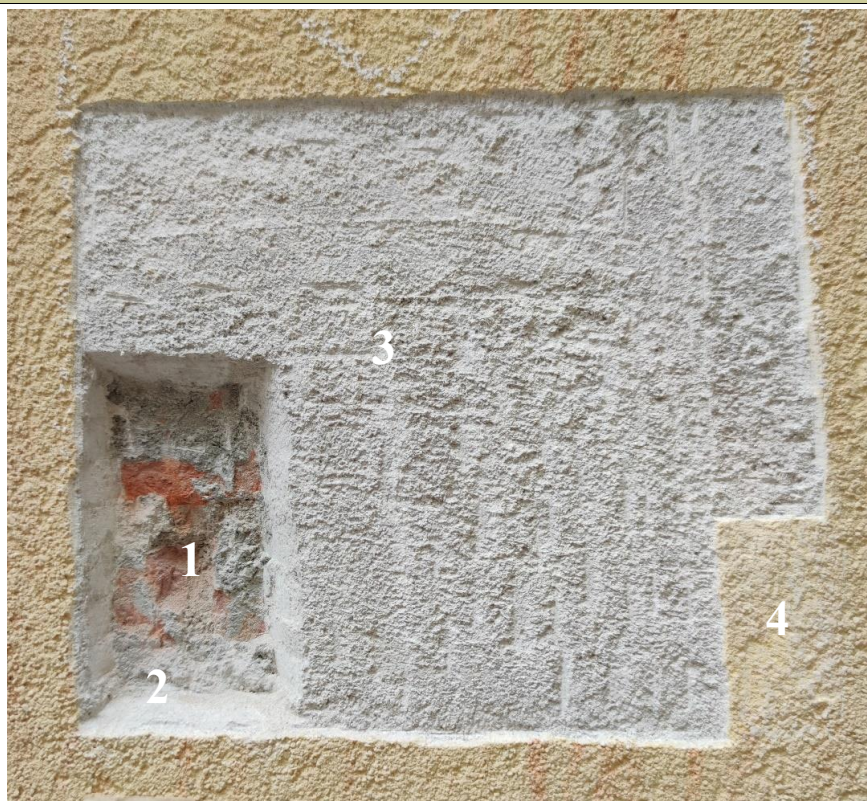
LETTURA STRATIGRAFICA: TASSELLO T1

Lo strato di arriccio dello spessore di 1 cm circa, costituito da sabbia e calce idraulica, presenta anch'esso una buona resistenza meccanica; si rileva la finitura a calce ed inerti prossima ad esso di colore giallo, con pigmento incluso nell'impasto lavorato a grezzo. Si da seguito alla lettura stratigrafica del tassello.

1. STRATO DI RINZAFFO CON MALTA DI CALCE CARBONATICA E INERTI DA 2 a > 4mm SOTTO ALLA QUALE SI RISCONTRA LA MURATURA IN LATERIZIO

2. STRATO DI ARRICCIO DI 10/12mm ESEGUITO CON SABBIA E CALCE; PROBABILE PRESENZA DI LEGANTE CEMENTIZIO

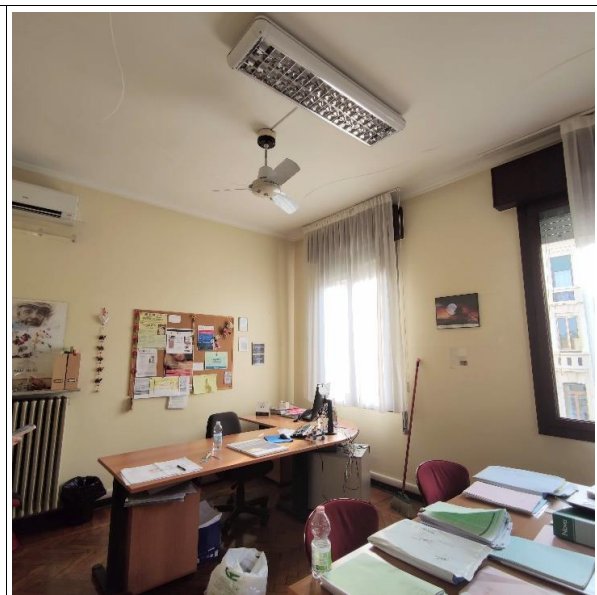
SCHEDA 0.4
LOCALIZZAZIONE: v.Faloppio 17/ interno- piano secondo
TASSELLI: T6

LETTURA STRATIGRAFICA: TASSELLO T6

La verifica delle stratificazioni del tassello evidenzia la presenza di un rinzafo di circa mezzo cm di spessore costituito da calce e sabbia fine. Lo strato di arriccio è realizzato con un impasto a base di calce ed inerte di granulometria fine con presenza di sabbia. Si rinviene in sequenza uno strato sottile e discontinuo di colore avorio rosato, di consistenza gessosa sul quale sono presenti tracce più o meno estese di colore verde, visibilmente in fase di avanzato stato di degrado. Si rileva una finitura a calce prossima ad esse di colore bianco, molto compatta e resistente, sulla quale è stata realizzata un'altra stesura di spessore più consistente di colore avorio, al di sotto dell'attuale tinteggiatura di colore giallo di produzione moderna.

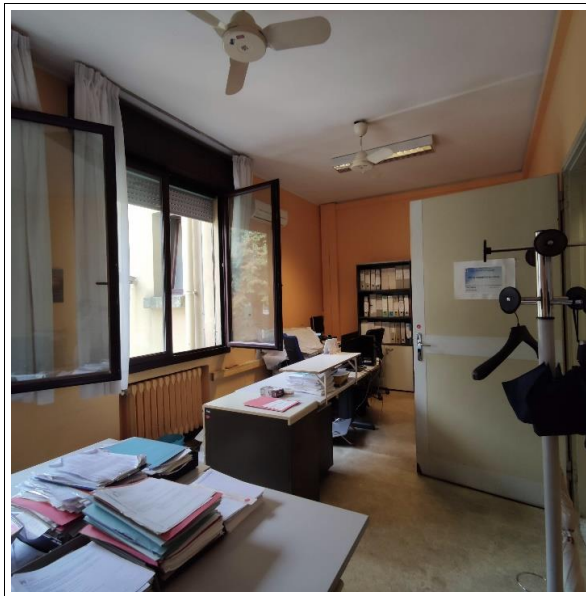
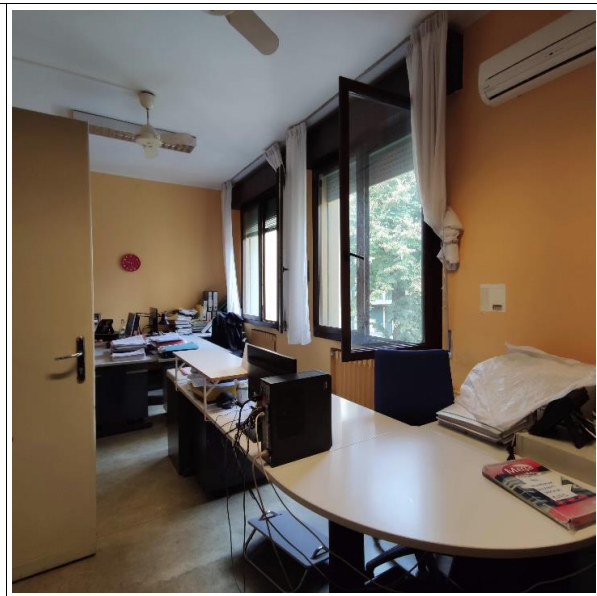
SCHEDA 0.7
LOCALIZZAZIONE: v. Falloppio 17/ interno- piano primo
TASSELLI: T9

AFFRESCHI		DIPINTI A CALCE	DIPINTI SU LEGNO	DIPINTI SU TELA	
INTONACI	X	CASSETTONI LIGNEI	TAPEZZERIE	ARREDI

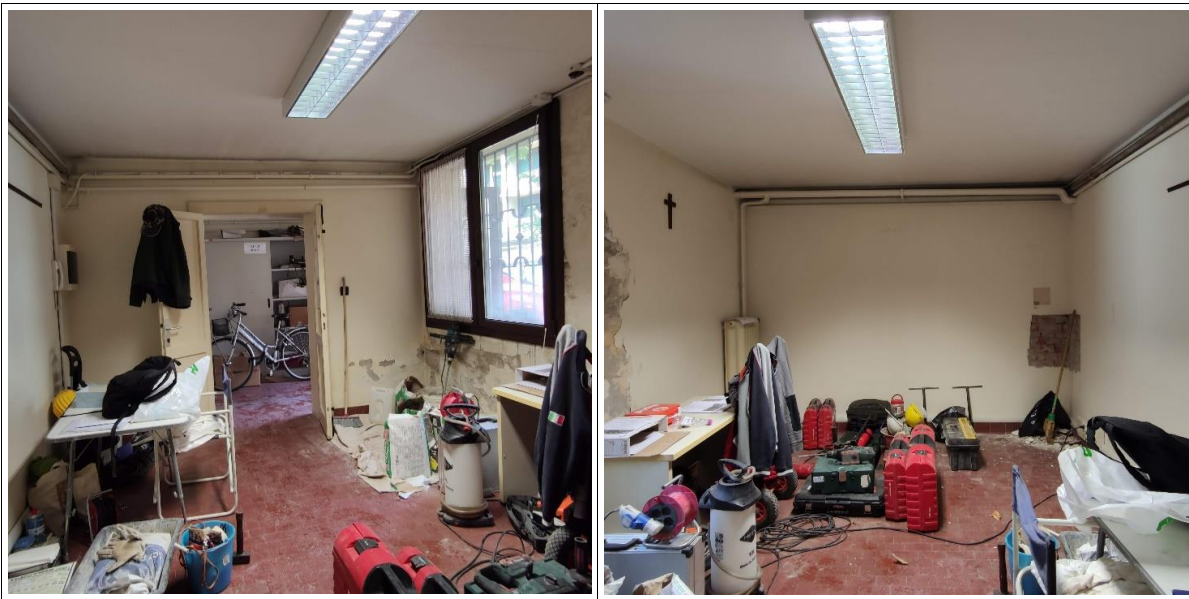
SCHEDA 0.8
LOCALIZZAZIONE: v. Falloppio 17/ interno- piano seminterrato

AFFRESCI	DIPINTI A CALCE	DIPINTI SU LEGNO	DIPINTI SU TELA	
INTONACI	X CASSETTONI LIGNEI	TAPEZZERIE	ARREDI
