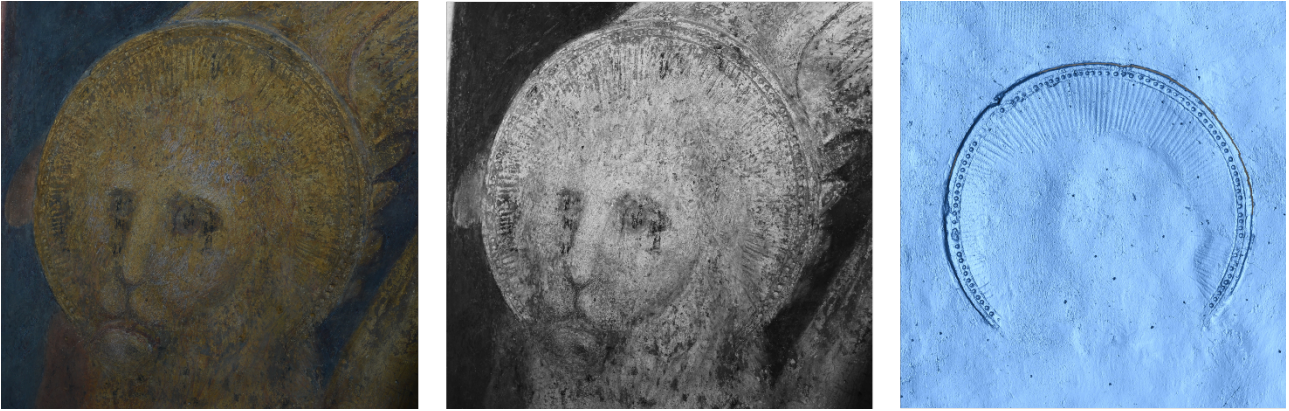
Immagine nel visibile, nell'infrarosso (IR 850 nm) e rilievo con scanner a luce strutturata in corrispondenza del leone presente nella parete est del Salone. Risultano chiaramente visibili sotto l'attuale superficie le tracce di un'aureola trecentesca su cui è stata impostata successivamente la testa del leone.

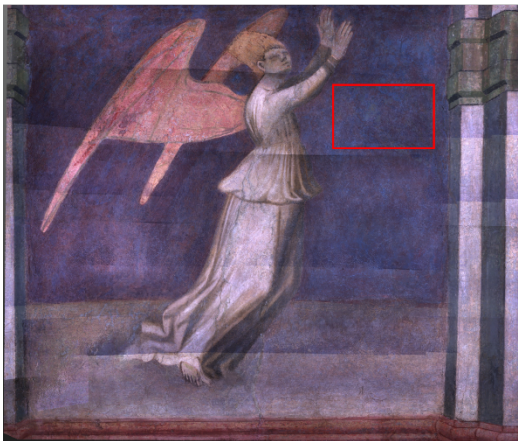
Immagine nel visibile di una delle figure presenti nel primo registro superiore della parete sud del Salone con particolare del rilievo scanner a luce strutturata che evidenzia le tracce di un'aureola in rilievo al di sotto dell'attuale superficie.

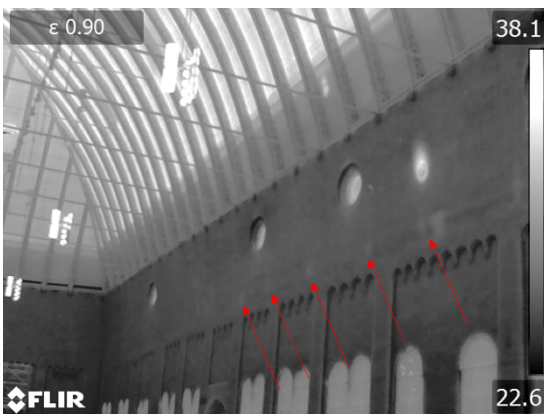
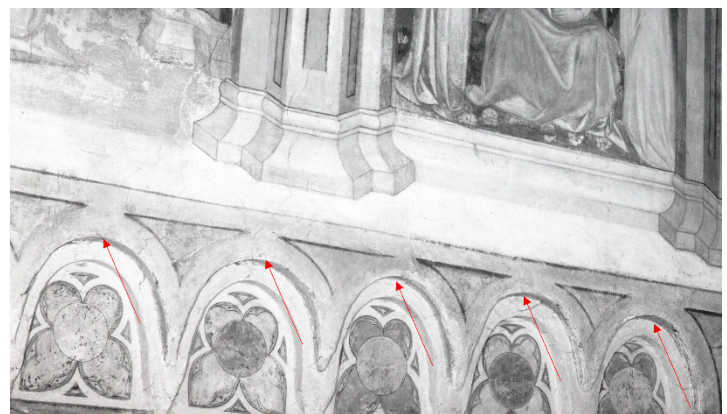
Termografia IR della parete sud del salone ed elaborazione di un'immagine scattata all'infrarosso (850 nm). Le frecce rosse sulle immagini evidenziano le tracce di alloggiamenti/buche nella muratura verosimilmente corrispondenti alla sistemazione degli elementi di un solaio ligneo.
