# RECUPERO

■ EX INTENDENZA DI FINANZA ■

■ EX CONVENTO DI S.BERNARDINO ■

## SCHEDE DI ANALISI DEGLI EDIFICI

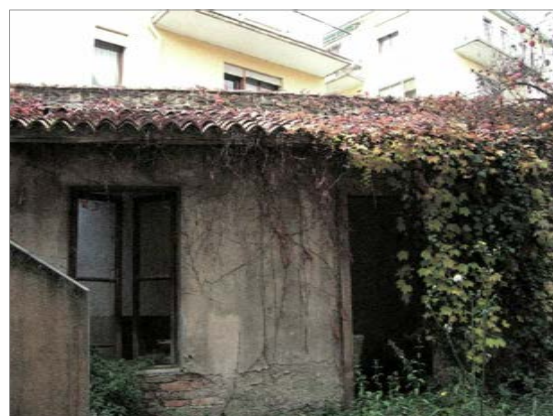
PIANO TERRA  
INGRESSO  
DEL MAGAZZINO

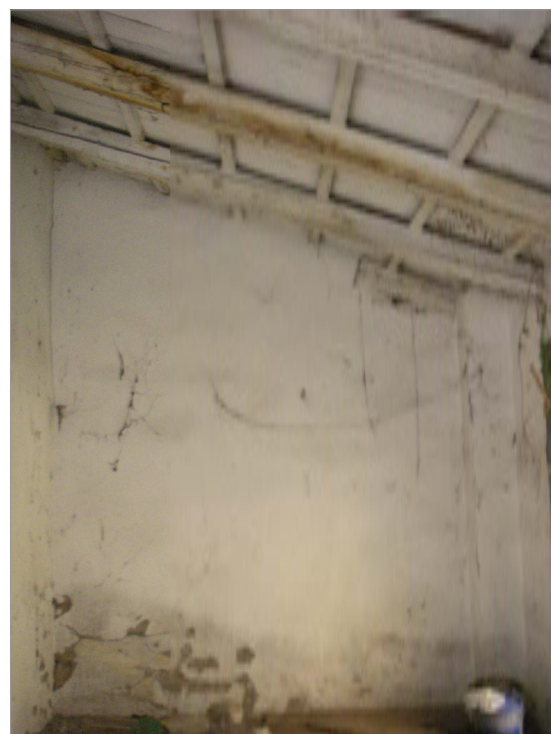
PIANO TERRA  
INTERNO  
DEL MAGAZZINO

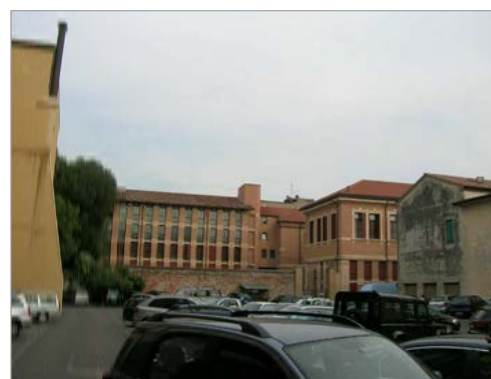
VISTA VERSO EST  
SULLA SPAZIO VUOTO  
DELL'ALA EST DEMOLITA (1969)
