COMUNE DI PADOVA
VIA DELLE MOLLE

Analisi storico – archeologiche

Complesso edilizio
Via delle molle, 28

RELAZIONE SINTETICA

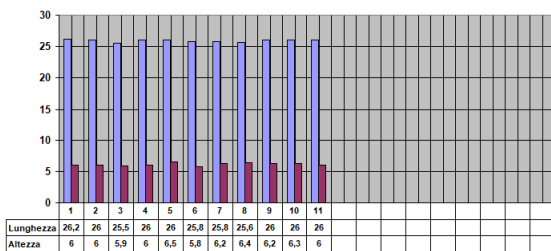
MNS

Dall'analisi diretta sul manufatto, in particolare dall'analisi mensicronologica (freccette azzurre), possiamo stabilire che il complesso edilizio A e le pertinenze B sono state edificate in un'unica fase costruttiva, con una media ponderata dei laterizi di 26 x 6 cm., coerente con il periodo indicato sopra.

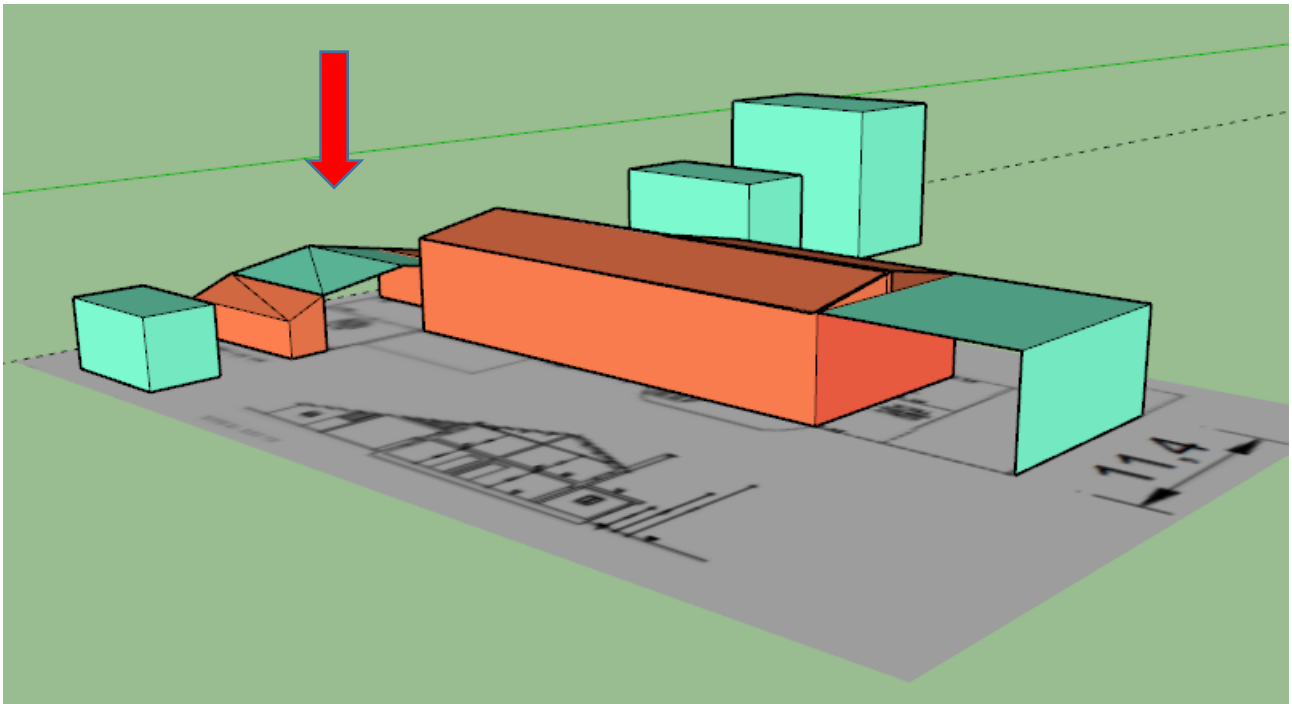
In sintesi, questo è lo sviluppo del nostro complesso edilizio; sono state evidenziate in colore arancio le parti del complesso appartenenti alla medesima fase costruttiva, in colore azzurro le fasi successive, che non sono state collocate in modo esaustivo nell'asse cronologico in quanto poco significative per lo sviluppo dello studio, tranne che per la copertura in lamiera evidenziata dalla freccia rossa; infatti, come vedremo più sotto, l'allineamento dei corpi edilizi, l'analisi mensiocronologica ed il posizionamento di alcuni elementi costruttivi fanno ritenere che l'attuale copertura, in lamiera, abbia sostituito una copertura precedente e che essa, nel suo impianto costruttivo originale, debba appartenere all'assetto originale del complesso edilizio.

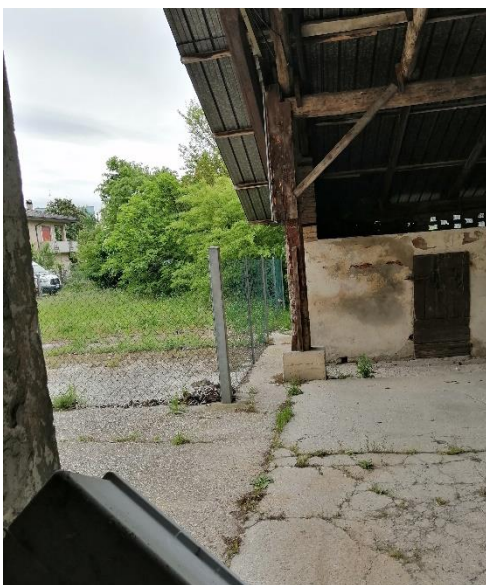
Per l'analisi mensiocronologica rimendiamo al relativo contributo, osserviamo intanto l'allineamento del corpo A con il corpo B (foto 1 e 2).
