**RICHIESTA DI P.U.A. PER UN INTERVENTO DI DEMOLIZIONE
E RICOSTRUZIONE CON AMPLIAMENTO AI SENSI DELLA
L.R.14/2019 DI UN'AREA TRA VIA SARPI E VIA BELFIORE
NEL COMUNE DI PADOVA (PD)**

ELABORATO: RELAZIONE DEFINIZIONE DELLA
SITUAZIONE VEGETAZIONALE

Definizione della situazione vegetazionale dell'area oggetto di PUA

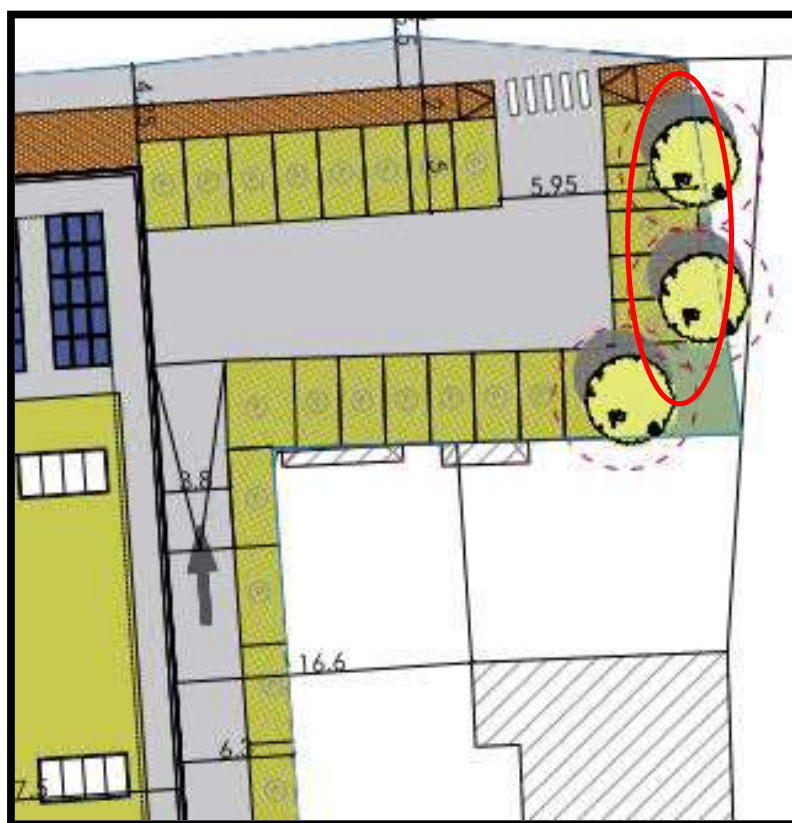
Estratto dalla Tavola di progetto- particolare Zona est

In questa area il progetto prevede la presenza di un parcheggio e per la parte vegetale l'impianto di tre piante, si riporta di seguito un estratto della tavola di progetto con evidenziata in rosso l'area in cui è localizzata la zona vegetata.

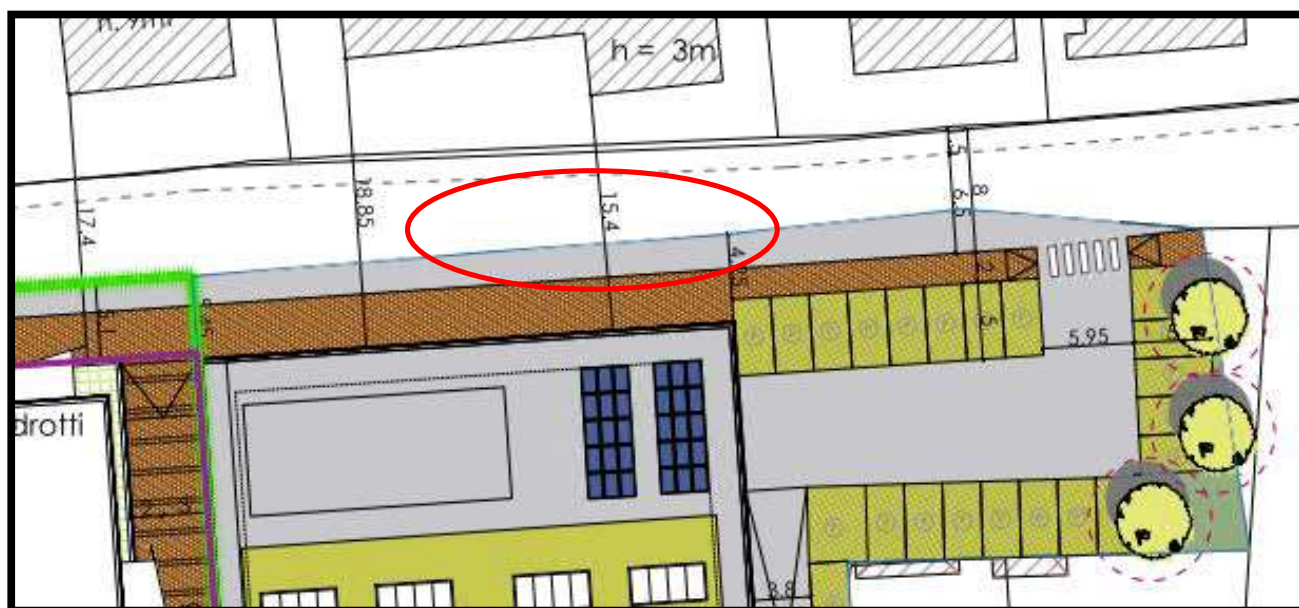
Estratto dalla Tavola di progetto- particolare Zona Nord su via Belfiore

Zona Nord lungo via Belfiore – numeri 2,3,5,6 e 7- si tratta di un filare posto a ridosso della recinzione, fatta di lastre di cemento, che divide il lotto dalla viabilità. Sono presenti alberi e arbusti, gli alberi in particolare sono rappresentati da 2 piante adulte di *Populus alba* e una pianta di *Morus sp.*, una giovane pianta di *Prunus avium* e una di *Populus alba*, gli arbusti sono soprattutto *Ligustrum sp.*

Le piante sono cresciute in uno spazio angusto tra la recinzione ed un fabbricato in condizioni molto ristrette, precarie e di abbandono, le tre piante più grandi, 2 pioppi bianchi e il gelso, sono state capitozzate ed evidenziano chiari i segni delle potature, interventi effettuati chiaramente per garantire la sicurezza su via Belfiore ma anche sulle abitazioni poste lungo via Belfiore.

Le piante da tagliare che si possono eventualmente considerare significative sono le due piante di *Populus alba* e la pianta di *Morus*, presentano infatti una circonferenza a 100 cm da terra che supera il 40 cm, il progetto comprende il nuovo impianto di piante in sostituzione di queste tre in coerenza con le indicazioni del Piano del Verde.

Queste formazioni saranno eliminate in quanto incompatibili con il progetto, è previsto infatti l'allargamento di via Belfiore con interessamento della superficie dove le piante sono nate, inoltre rientrano a pieno nell'area di cantiere e diventano quindi incompatibili con le previsioni progettuali sull'area.

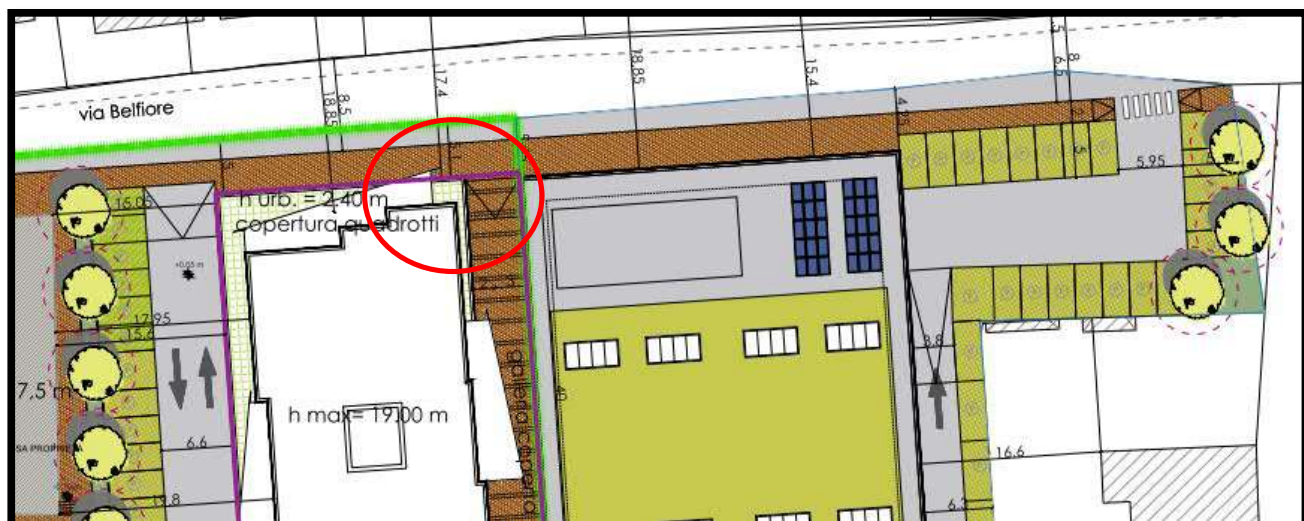
Estratto dalla Tavola di progetto- particolare Zona Nord Ovest su via Belfiore

Zona Nord – Ovest – numeri 8, 9, 10,11 e 12- si tratta di una macchia formata da piante ed arbusti posti tra l'abitazione e la mura di recinzione, anche in questo caso le piante, mancando una manutenzione di contenimento, hanno occupato tutto lo spazio disponibile in una situazione di competizione e di compenetrazione come evidenziato nelle due foto seguenti, risulta ben evidente lo stato di mancata gestione che si trova nella zona:

Tra le piante elencate non se ne riscontrano con le caratteristiche che richiedono l'autorizzazione per l'abbattimento, hanno prevalentemente portamento arbustivo, cresciute a dismisura, filanti per la ricerca di luce.

Queste piante verranno eliminate in quanto ricadono proprio sul sedime del nuovo fabbricato e comunque sono in piena area di cantiere.

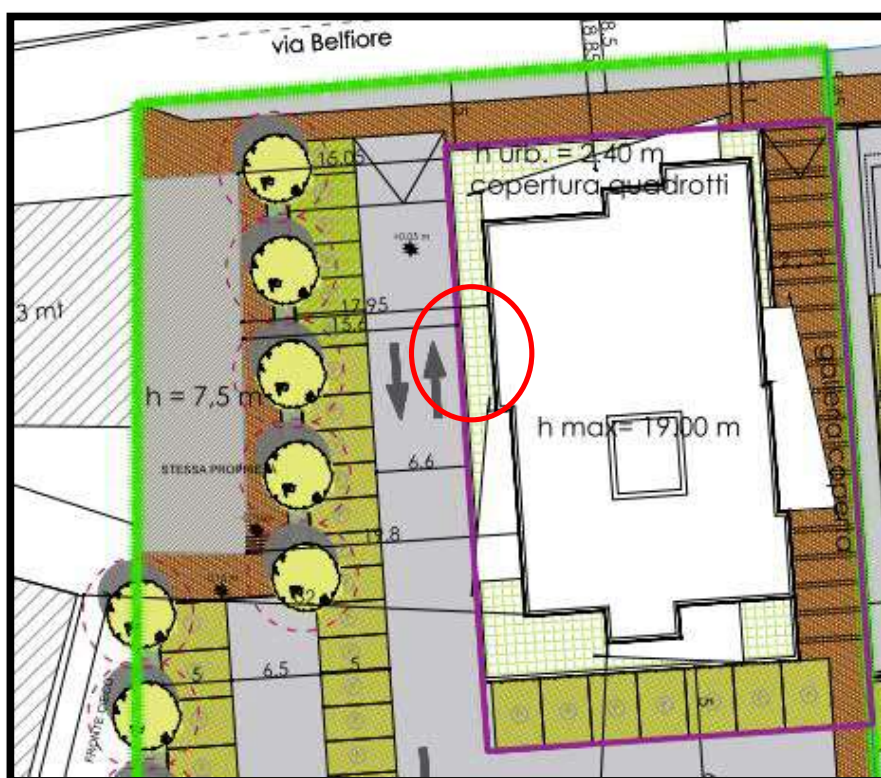
Estratto dalla Tavola di progetto- particolare Zona Centrale – in rosso l'area della pianta di fico

Zona centrale – numero 19 – si tratta di una pianta di Ficus Carica che con il tempo ha riempito uno spazio vuoto tra i fabbricati.

La pianta si trova sul sedime del futuro fabbricato, verrà pertanto eliminata perché incompatibile con le previsioni di progetto.

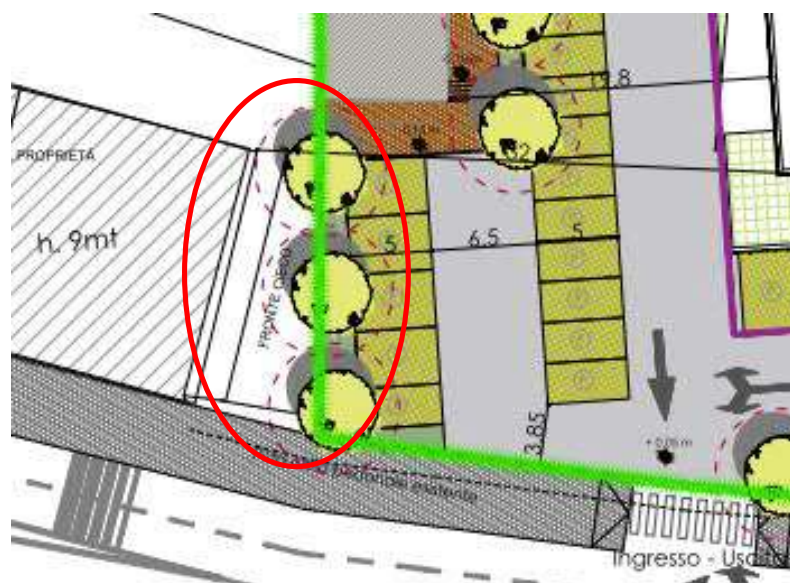
Estratto dalla Tavola di progetto- particolare Zona Sud Ovest, in rosso l'ambito delle piante di Tiglio

Zona Sud Ovest – numero 15, 16, 17 e 18 – si tratta di 4 piante di Tilia Cordata, queste piante non è previsto vengano tagliate.

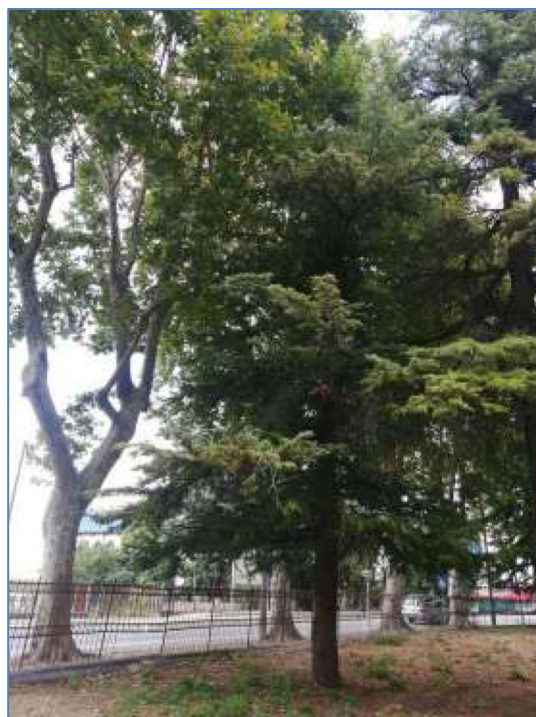
Figura 5: Atlantica (ID 3)

L'individuo ID 3 è sottoposto al cedro ID 4 (altezza 23 metri) e al filare di platani trovandosi a 4 metri dal confine lato via Sarpi (Figura 6), presenta un quadro fitosanitario discreto con una chioma bilanciata. Il cedro 4 ha subito una lacerazione a carico del colletto (Figura 7, ferita in fase di cicatrizzazione), il fusto è privo di difetti e lo sviluppo della chioma regolare; complessivamente l'individuo 4 ha un quadro discreto.
