COMUNE
DI PADOVA

MANUTENZIONE STRAORDINARIA SU PONTI E VIADOTTI
INTERVENTI MANUTENTIVI SUI PONTI CITTADINI IN C.A. E ACCIAIO

Progetto Definitivo-Esecutivo

RELAZIONE GENERALE

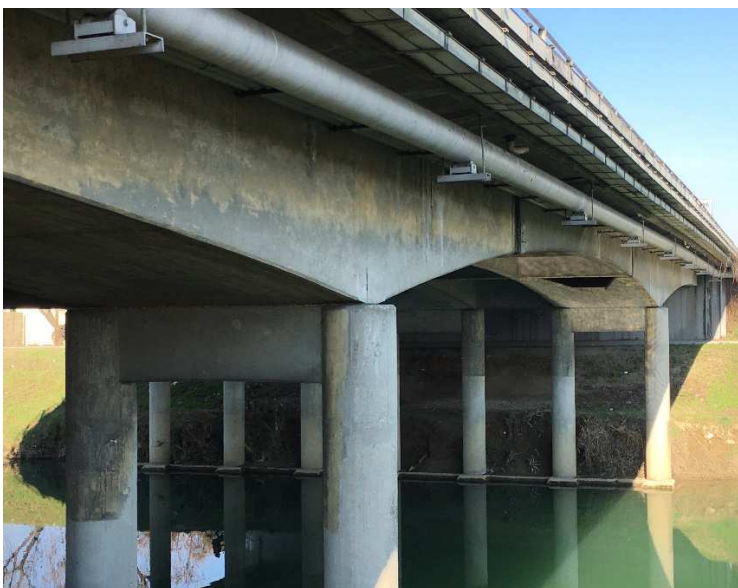
Vista a valle dell'impalcato

I due impalcati presentano condizioni di degrado differenti; infatti, l'impalcato a valle presenta uno stato di conservazione migliore rispetto all'impalcato a monte, nel quale il calcestruzzo presenta rilevanti condizioni di carbonatazione e la presenza di un calcestruzzo dalla ridotta resistenza a compressione. Al contrario, le barre d'armatura presentano uno stato di degrado ridotto, con una pressoché nulla riduzione di sezione utile. Inoltre, la prova di carico svolta ha confermato le deformazioni individuate nel modello teorico ed ha comprovato il comportamento elastico della struttura. Nello svolgimento della prova è stato rilevato l'errato comportamento del giunto tra i due impalcati, il quale, data la sua occlusione, non permette un comportamento indipendente tra le due strutture.

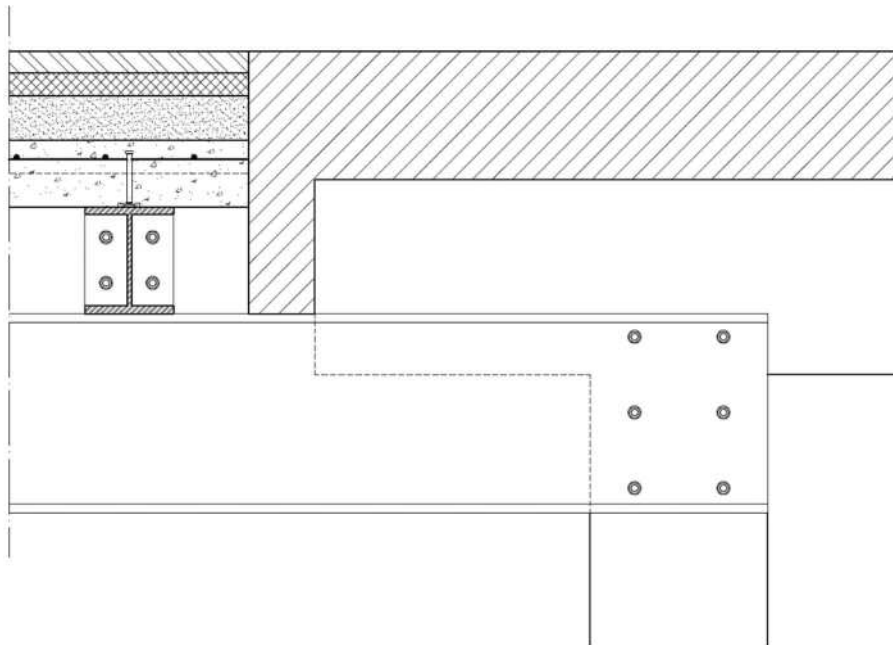
Dettaglio delle connessioni delle travi alla struttura esistente

Il nuovo solaio, completamente separato dal ponte romano, sarà realizzato in carpenteria metallica con acciaio di tipo CorTen S355J0W, al fine di garantire un'elevata resistenza alla corrosione delle travi, e lamiere grecate collaboranti con getto di calcestruzzo armato tramite rete elettrosaldata. Le travi saranno di due tipologie: la travatura principale sarà composta da due travi con profilo UPN saldato, vincolate al pilastro esistente mediante 6 barre filettate passanti e appoggiate alle mensole di testa del nuovo

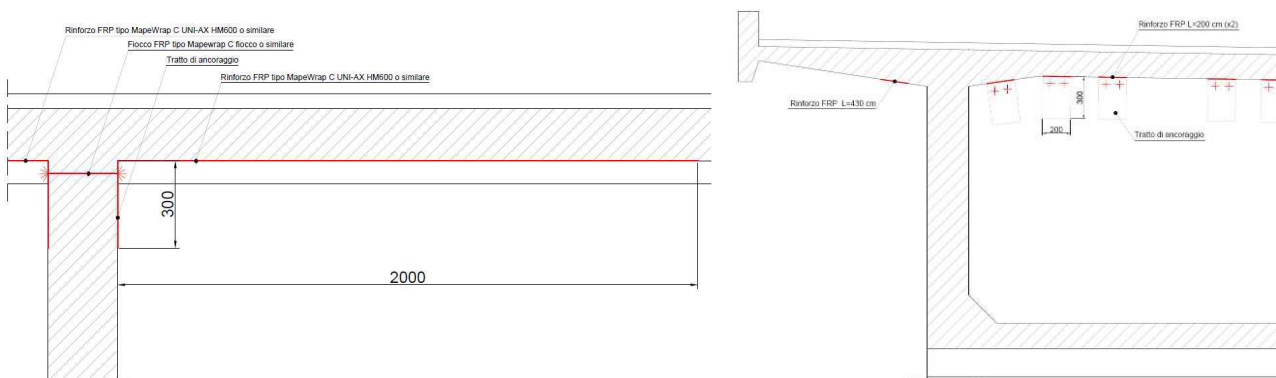
Applicazione dei rinforzi in FRP mediante fioccatura.

Per tale motivo, si prevede il rifacimento del manto stradale per l'inserimento dei giunti suddetti. Al fine di rinforzo a taglio in corrispondenza degli appoggi sulla pila del ponte, vengono applicati dei rinforzi in fibra di carbonio in corrispondenza dell'intradosso dell'impalcato e ancorati alla parete verticale con un tratto di ancoraggio di almeno 30 cm. L'ancoraggio viene completato con un fiocco passante, realizzato sempre in FRP.

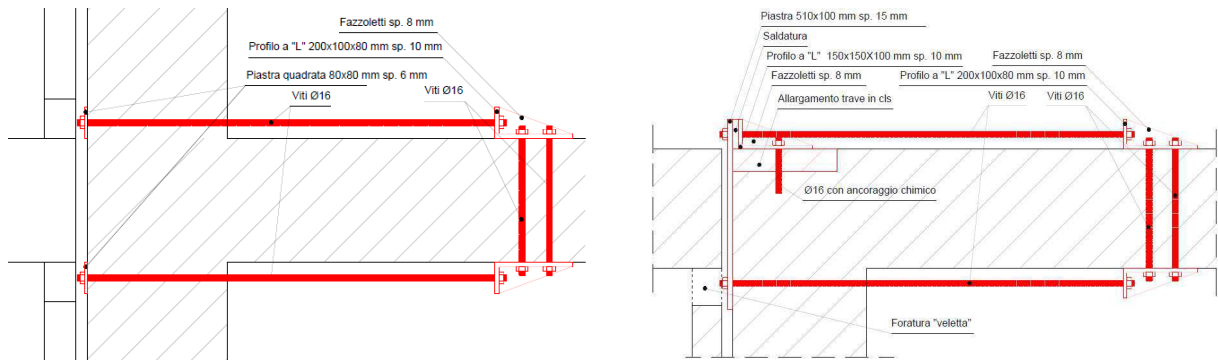
Le parti maggiormente danneggiate risultano essere le selle Gerber, dove emerge la mancanza di copriferro e la conseguente esposizione dei ferri d'armatura; come riscontrabile nell'estradosso della struttura, in corrispondenza dei giunti strutturali dell'impalcato, quali le suddette selle Gerber e gli appoggi nelle spalle, sono presenti delle fessurazioni della sovrastruttura stradale che causano delle infiltrazioni di acqua piovana all'intradosso. Infine, sono rilevabili ulteriori distacchi locali del copriferro nelle travi longitudinali esterne e nell'intradosso della soletta.

Ancoraggi meccanici in acciaio della trave centrale (a sx) e della trave laterale (a dx).

Si prevedono, inoltre, degli ancoraggi meccanici in acciaio in corrispondenza delle selle Gerber. Tali ancoraggi saranno realizzati utilizzando viti passanti e non, imbullonate alla testa della sella e a profili a "L" a loro volta ancorati alla trave. L'intervento appena

descritto verrà realizzato con modalità differenti a seconda che siano interessate le travi centrali o le travi laterali. Infine, si provvederà al ripristino del calcestruzzo armato delle porzioni di trave interessate da questa tipologia di degrado mediante rimozione della parte deteriorata, pulitura, passivazione dei ferri esposti e ripristino del calcestruzzo mancante.
