COMUNE DI PADOVA

CASTELLO CARRARESI INTERVENTO DI RESTAURO E RIQUALIFICAZIONE FUNZIONALE STRALCI

PROGETTO ESECUTIVO

RELAZIONE TECNICA STRUTTURE

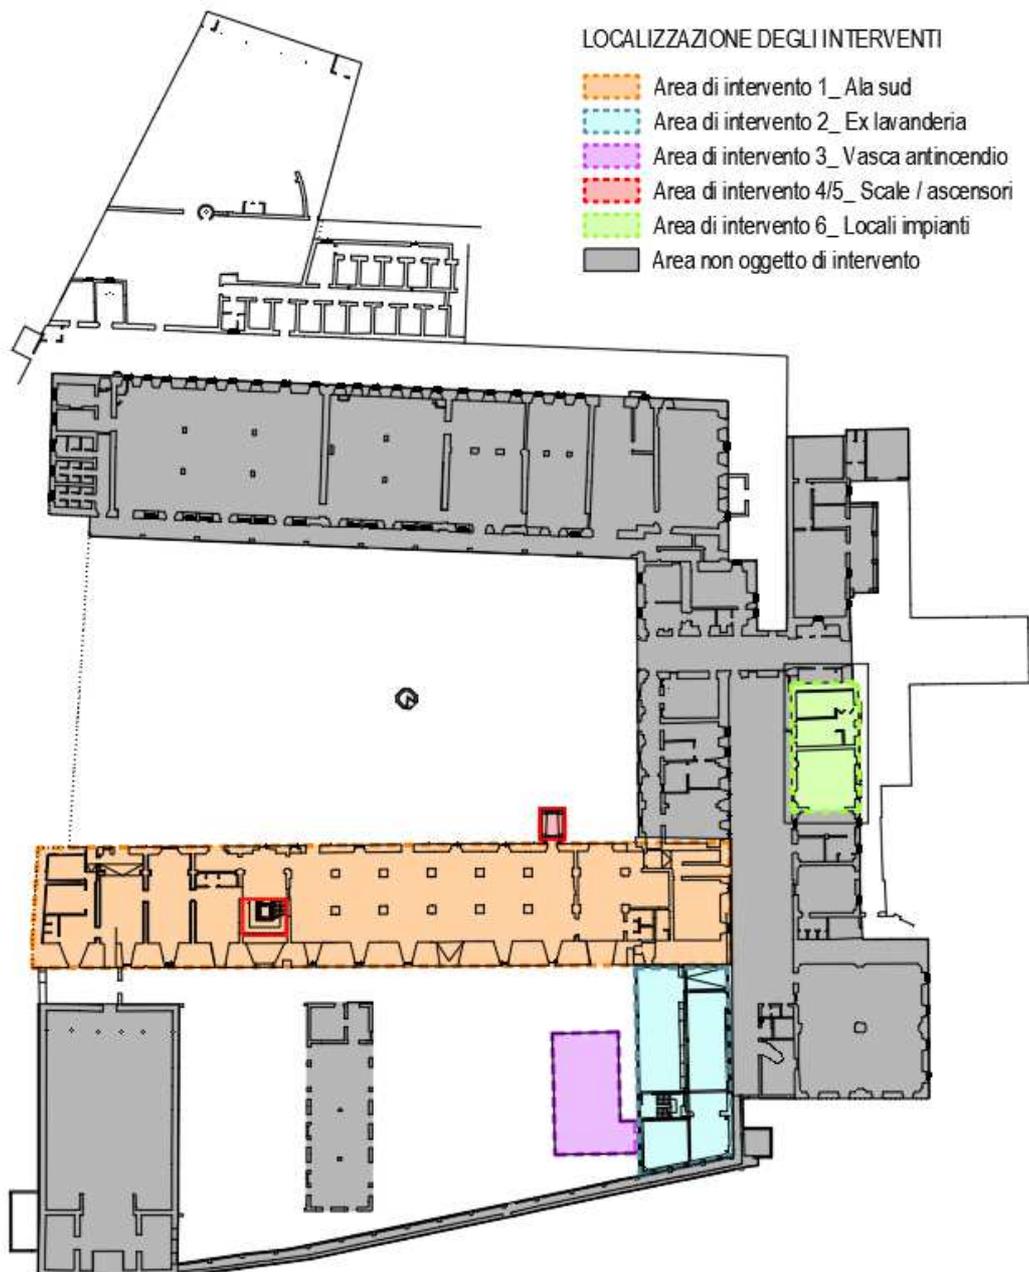
Figura 1.1: Individuazione interventi progettuali

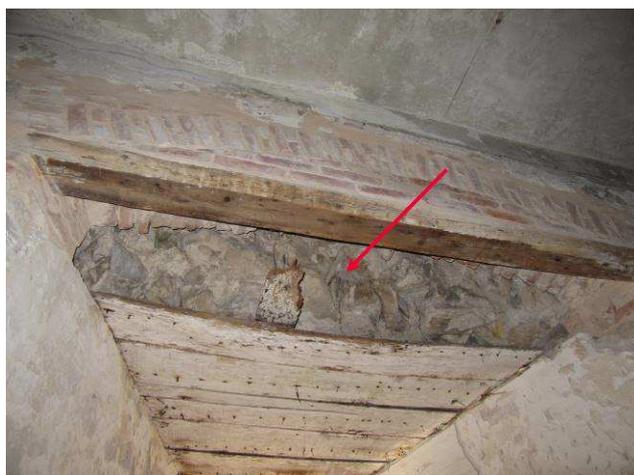
Particolari aperture presenti sul muro storico al piano terra. Saranno richiesti interventi per stabilizzare il nucleo interno della muratura non supportato da idonei architravi.

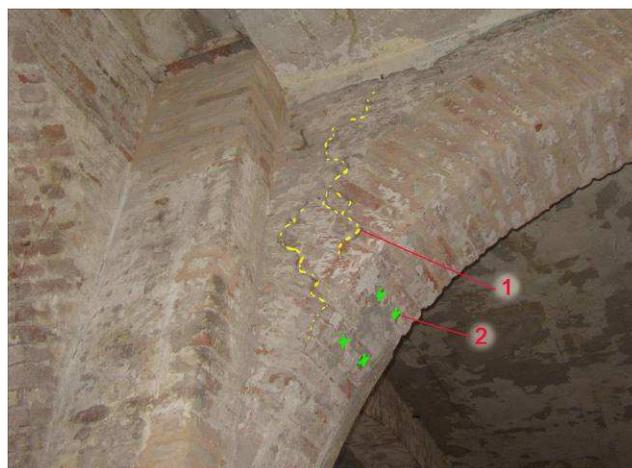
Particolari lesioni su archi in muratura presenti al piano terra. Saranno da prevedere interventi di riparazione e consolidamento (scuci-cuci e iniezioni).

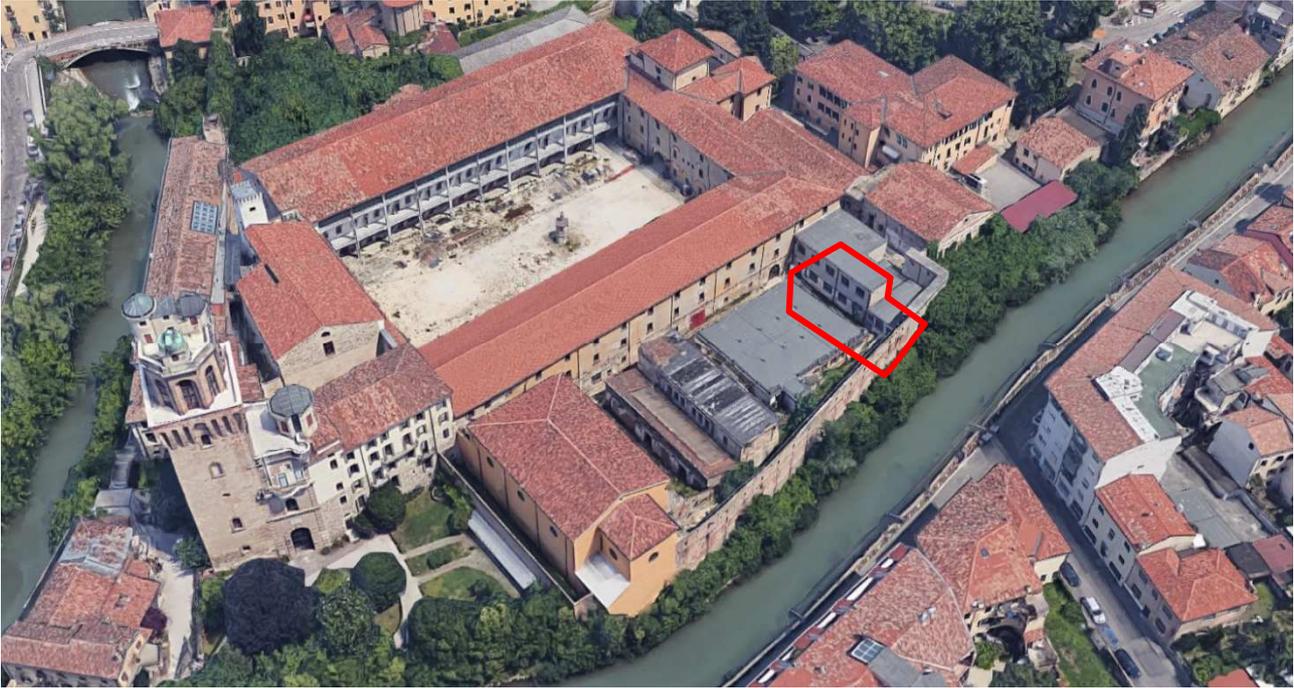
Figura 2.1: Individuazione edificio "Ex lavanderia"

Il progetto prevede la demolizione dell'attuale edificio denominato "ex lavanderia", ubicato tra il corpo principale del castello (Ala Sud) ed il camminamento sopraelevato sulle mura prospiciente Riviera Tiso da Camposampiero e individuato in rosso nell'immagine sottostante, e la realizzazione di un nuovo fabbricato sul medesimo sedime. Sarà tuttavia mantenuto e conservato il muro storico di spina all'interno dell'edificio.

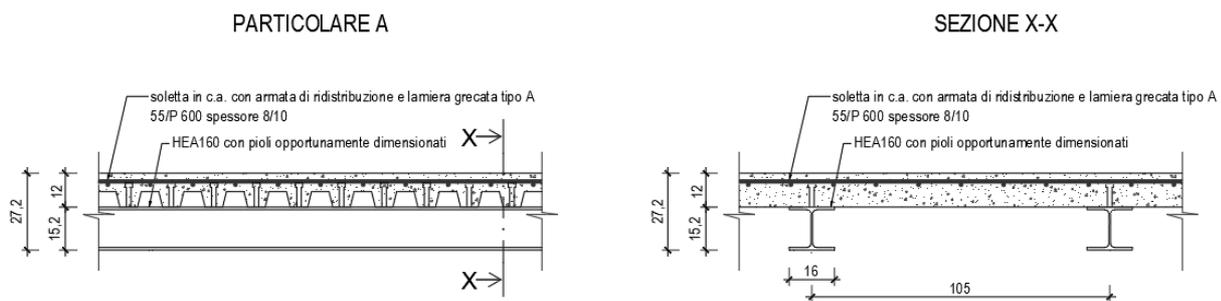
Figura 2.2: Particolare solaio primo impalcato

L'edificio presenta due piani fuori terra, per un'altezza complessiva di circa 9,0 m sul piano campagna, e dimensioni in pianta di circa 25,0 x 11,0 m. La struttura portante sarà costituita da un telaio in acciaio, opportunamente controventato per resistere alle azioni orizzontali. I solai, sia quello del primo impalcato sia quello di copertura, saranno realizzati con travi in acciaio con sovrapposta una lamiera grecata con soletta in c.a. collaborante di spessore 12 cm.

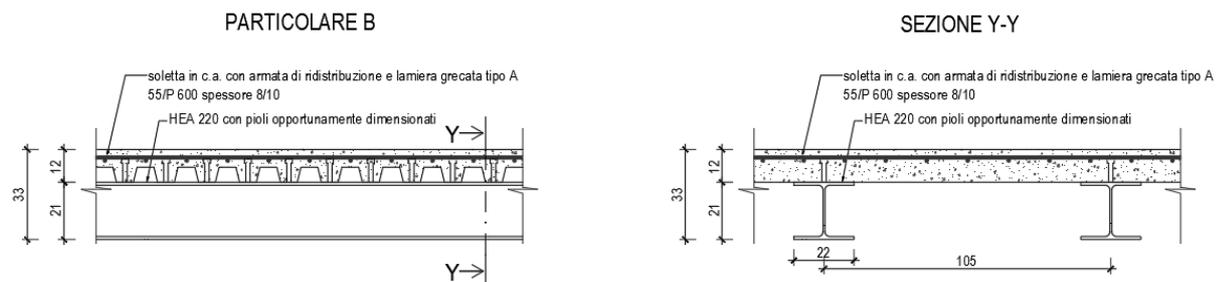
Figura 2.3: Particolare solaio copertura

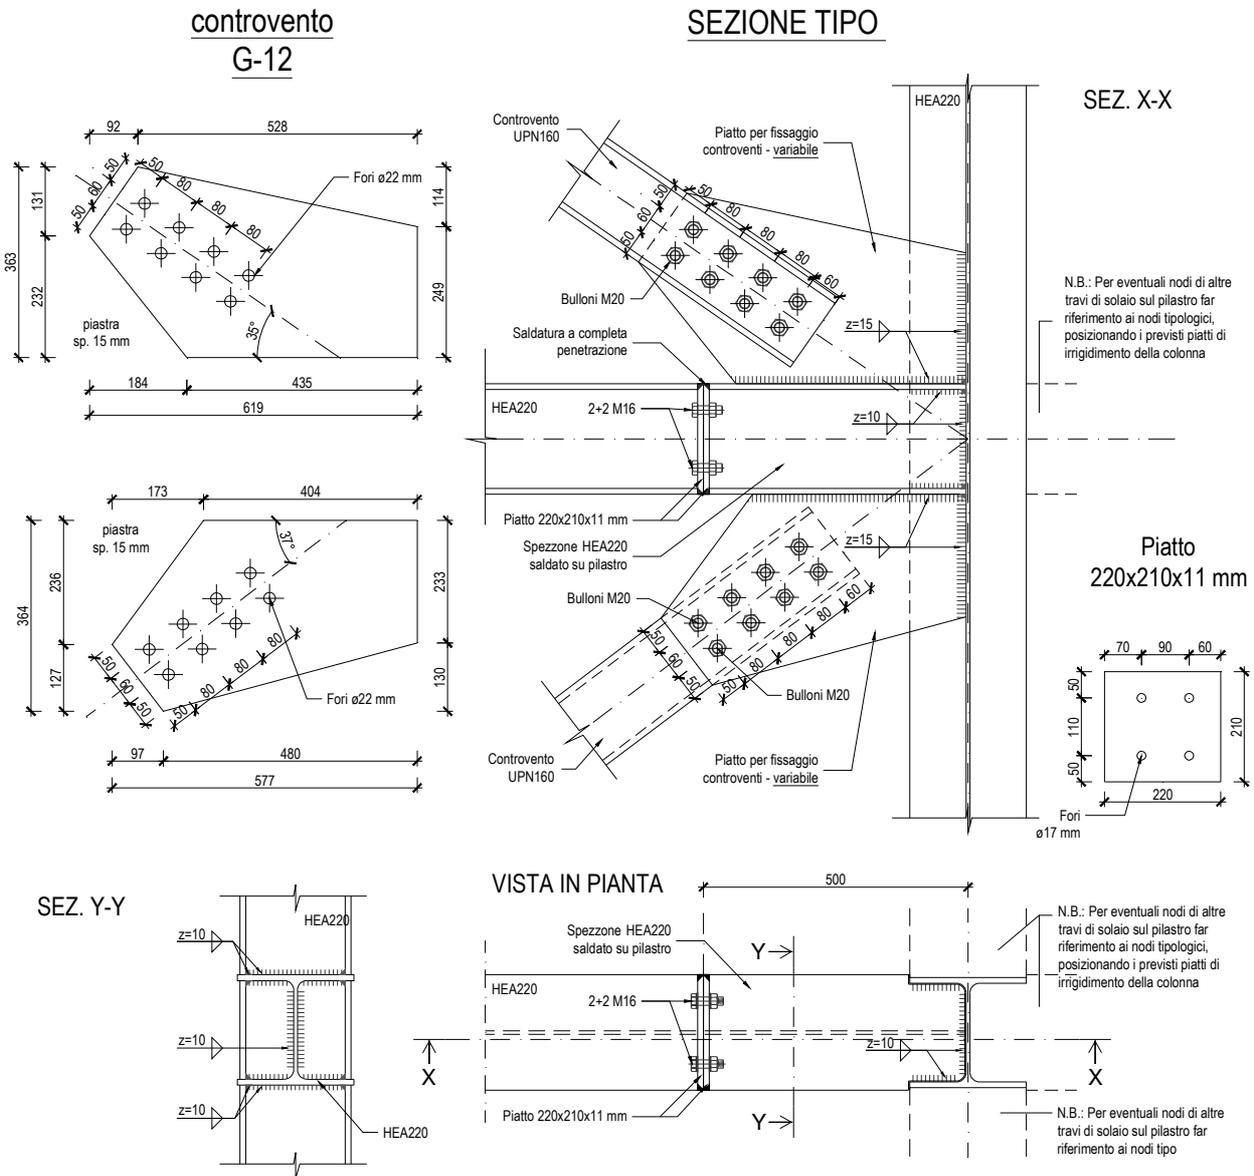
Per semplificare il più possibile le operazioni in sito, si prevede la realizzazione di una struttura con giunti di tipo bullonato. Il fissaggio dei controventi per mezzo di spezzoni di trave HEA220 di circa 50 cm saldati in officina al pilastro assieme ai piatti forati ai quali saranno bullonati gli stessi controventi.

Figura 2.4: Particolare ancoraggio controvento

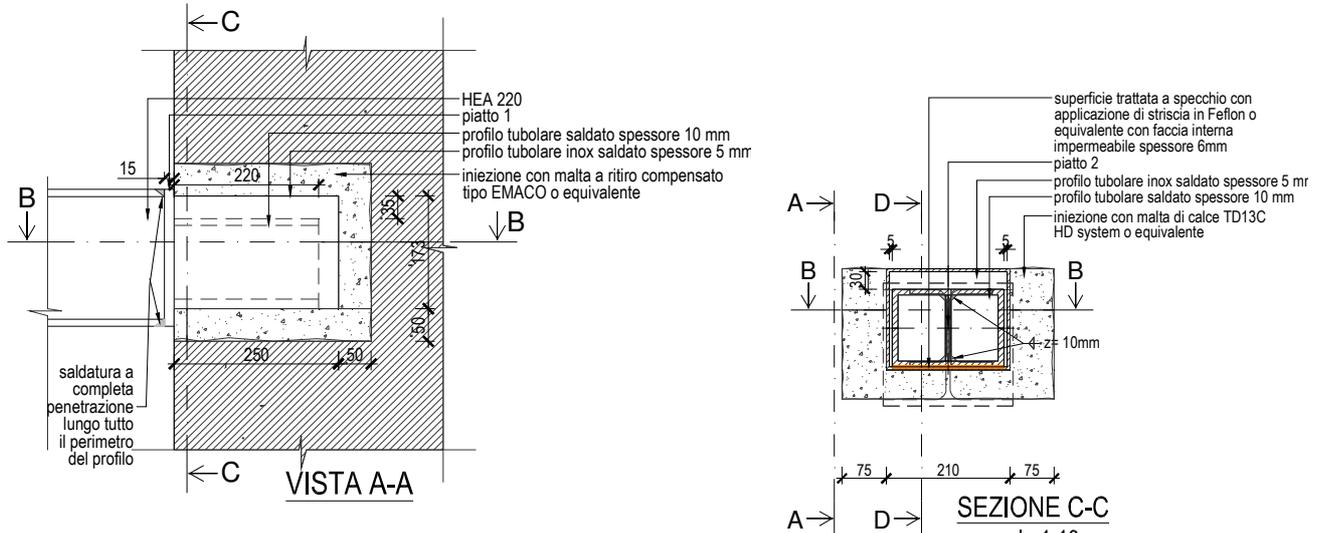
acciaio. Tra i due profili scatolari è interposto uno strato di Teflon per migliorare l'attrito tra gli elementi in acciaio.

Figura 2.5: particolare appoggio scorrevole sulla muratura

Come anticipato, la nuova struttura in acciaio è indipendente dal punto vista strutturale dagli edifici in muratura esistenti grazie a giunti sismici. L'unico punto di contatto tra le diverse strutture è rappresentato dall'appoggio, sul lato nord, di una trave perimetrale al primo impalcato e in copertura che sostiene i solaio e che poggia direttamente sulla muratura esistente, per evitare martellamento tra le due strutture ed interazioni che possano danneggiare la parete storica, è stato previsto un giunto scorrevole rappresentato da un profilo scatolare inserito nella muratura all'interno del quale poggia un profilo di dimensioni minori saldato di testa alla trave in

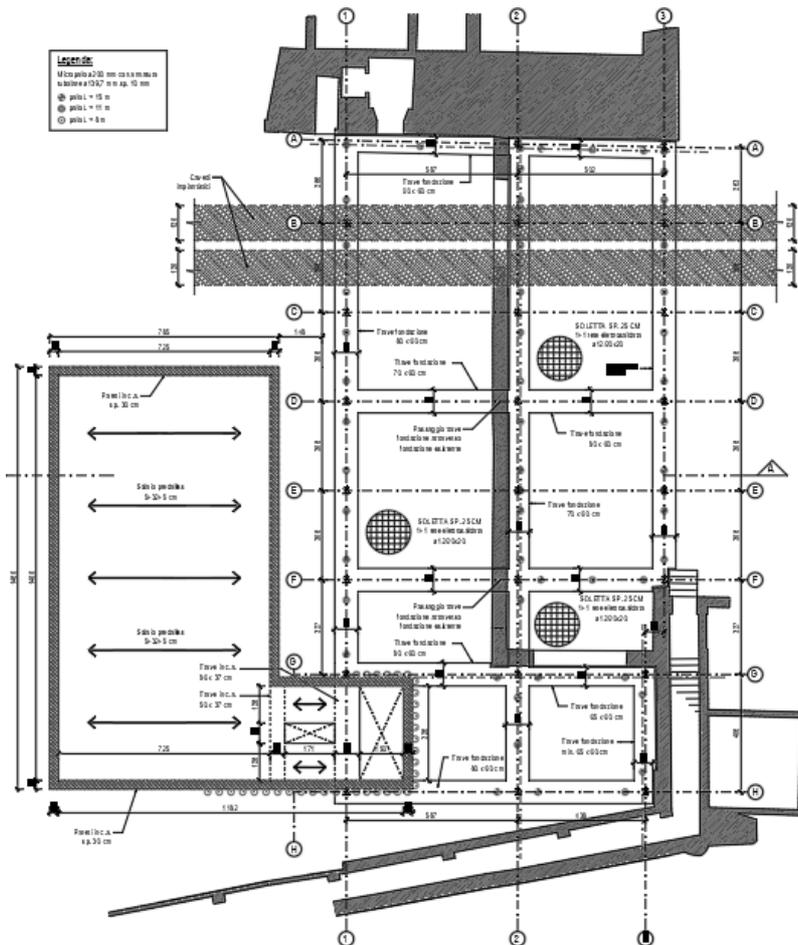
Figura 2.6: Planimetria edificio "Ex lavanderia"

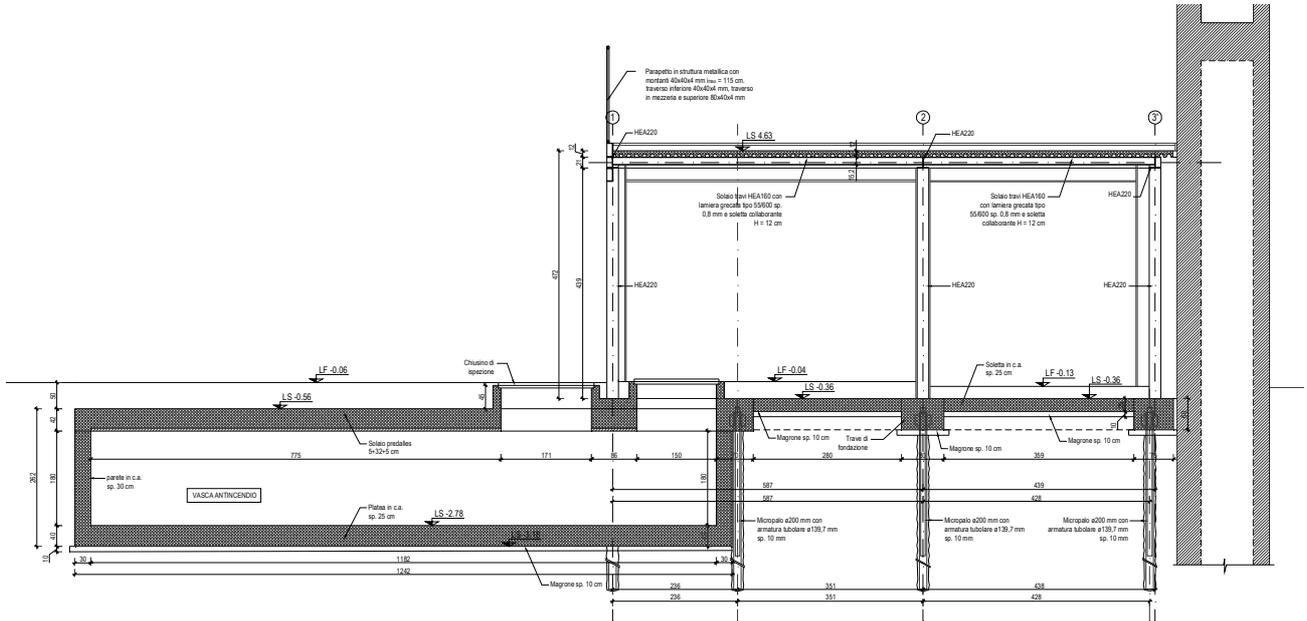
Figura 2.7: Sezione "ex lavanderia"

Dalle indagini geologiche eseguite in sito, è emersa la presenza nel sedime dell'edificio di un terreno di riporto avente scarse caratteristiche meccaniche fino ad una profondità di circa 3,8 m dal piano campagna. Per questo motivo si prevede l'adozione di un sistema fondazionale di tipo profondo, costituito da un reticolo di travi rovesce in c.a. sostenute da micropali in c.a. di diametro 200 mm e lunghezza compresa tra gli 8,0 ed i 15,0 m.

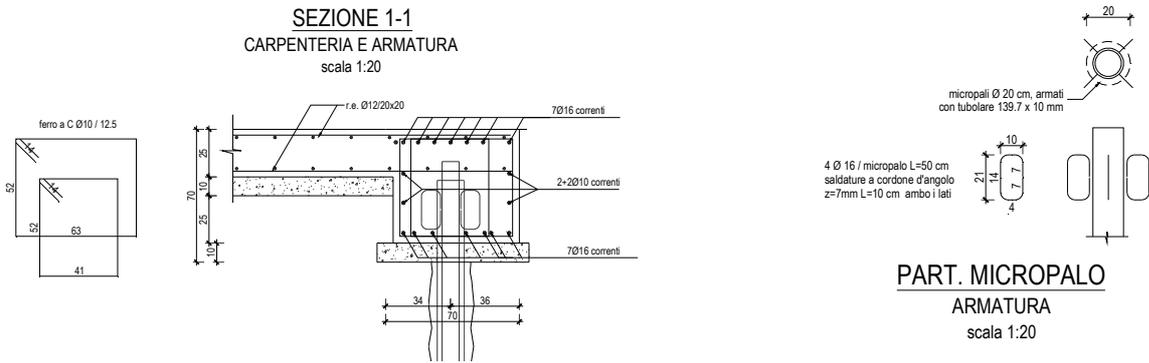
PART. MICROPALO
ARMATURA
scala 1:20

Vista la vicinanza della vasca alle mura del castello ed il rischio di cedimenti durante le operazioni di scavo, è prevista la realizzazione di una berlinese costituita da micropali ø200 mm di lunghezza 8,0 m per il sostegno del fronte di scavo.

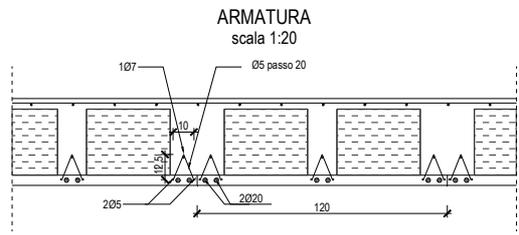
La soletta di chiusura sarà invece realizzata con un solaio a lastre prefabbricate tipo predalles avente uno spessore complessivo di 42 cm, nella quale saranno predisposti i pozzetti di ispezione necessari.

PARTICOLARE LASTRA PREDALLE

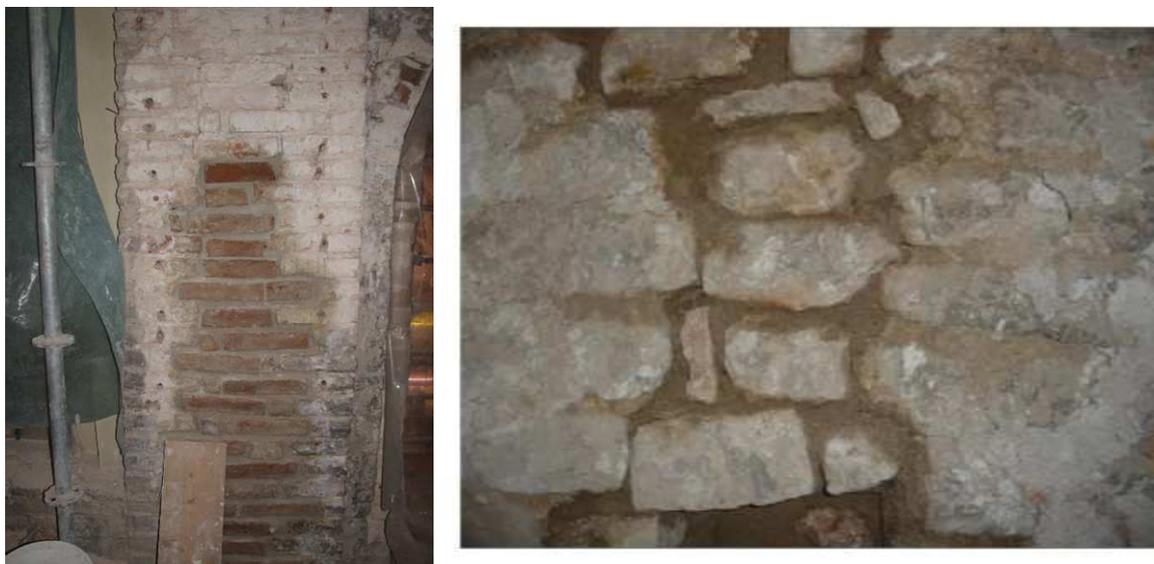
Figura 3.1: Muratura riparata con la tecnica dello scuci-cuci: muratura in mattoni e muratura in pietra

La riparazione delle lesioni con la tecnica dello scuci-cuci è impiegata su murature in laterizio o in pietrame che presentano lesioni profonde / passanti o particolarmente gravi.

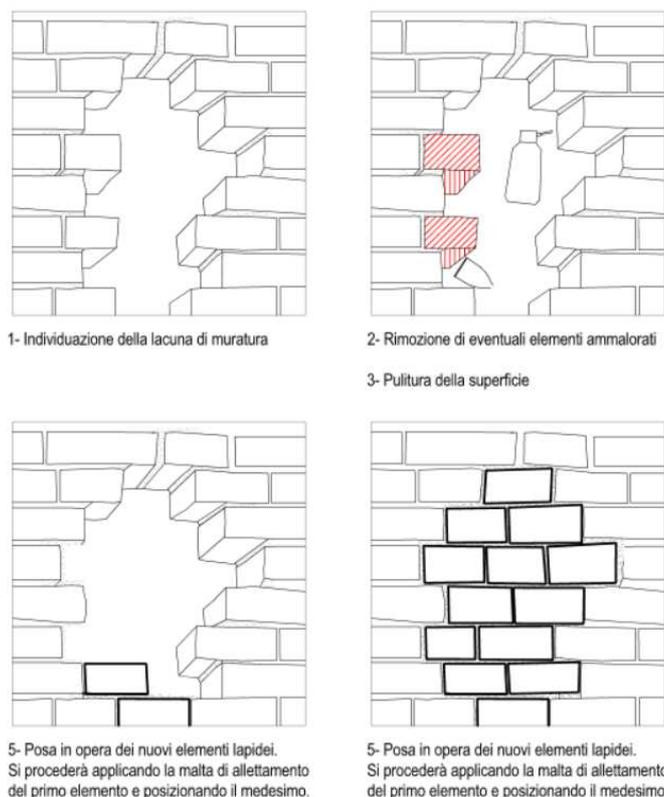
Figura 3.2: Muratura riparata con la tecnica dello scuci-cuci: muratura in mattoni

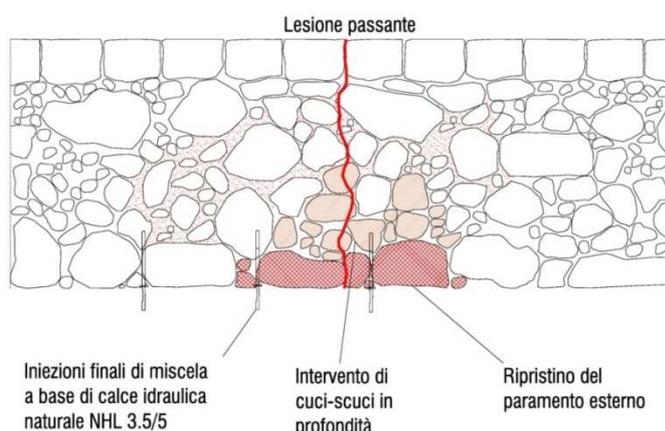
Figura 3.3: Schemi grafici scuci-cuci (muratura incoerente)

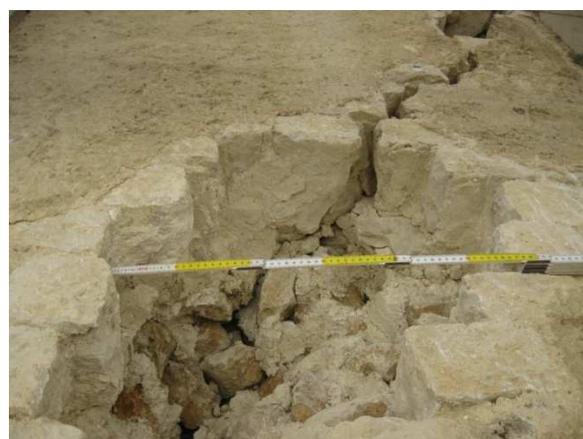
Figura 3.4: muratura danneggiata smontaggio per cantieri

- divisione in cantieri dimensionalmente rapportati alla dimensione dell'area coinvolta, con altezza massima pari a 1,5 m e larghezza pari a 1 m. La sostituzione della muratura avviene per zone non contigue, dall'alto verso il basso, in modo da mantenere sempre attiva la sezione resistente, utilizzando metodi manuali quali martelli o leve, allo scopo di non sollecitare eccessivamente il resto della struttura;

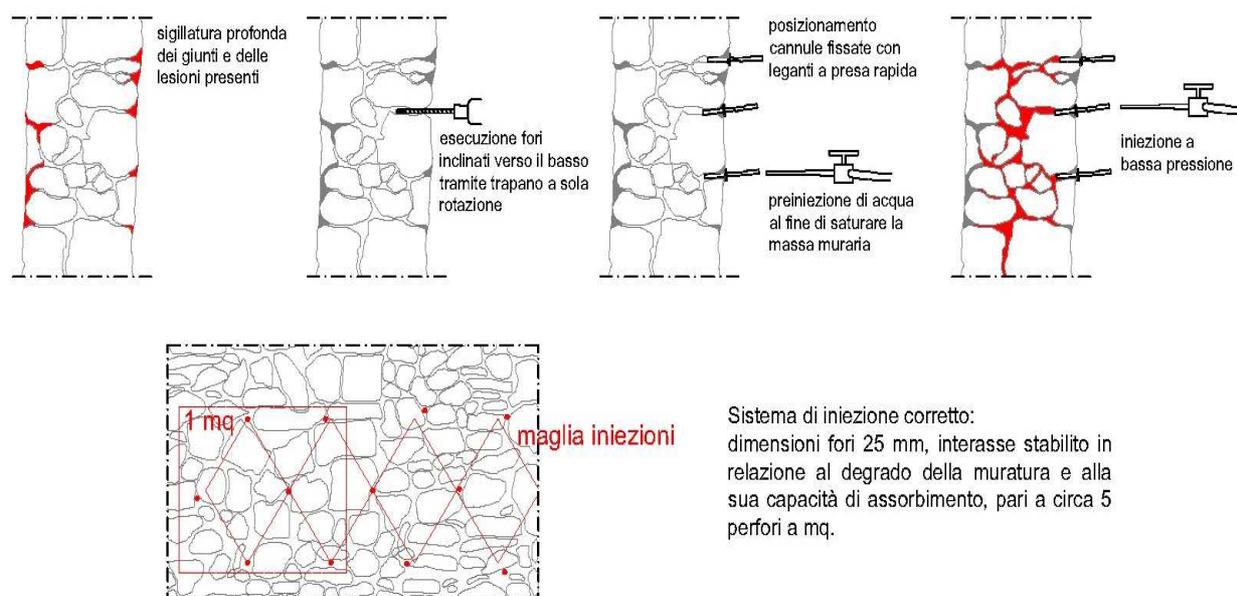
Figura 3.5: Schema di iniezione di miscela legante

L'uso della calce idraulica naturale assicura la totale compatibilità dell'intervento con i materiali originari che compongono la struttura. Le iniezioni sulle murature verticali devono essere fatte partendo dal basso verso l'alto. Verranno predisposti generalmente circa 4 fori a metro quadro, disposti a quinconce (Figura 3.5).

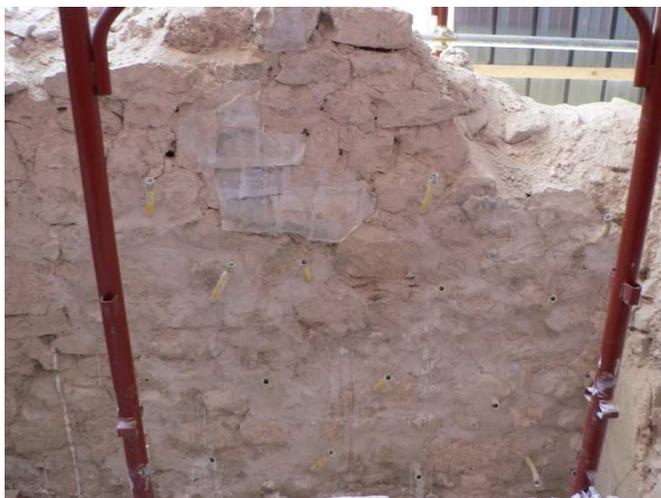
Foto 3.6: Prove di iniettabilità alla Chiesa di San Pietro (Onna, AQ) [progetto SM Ingegneria]

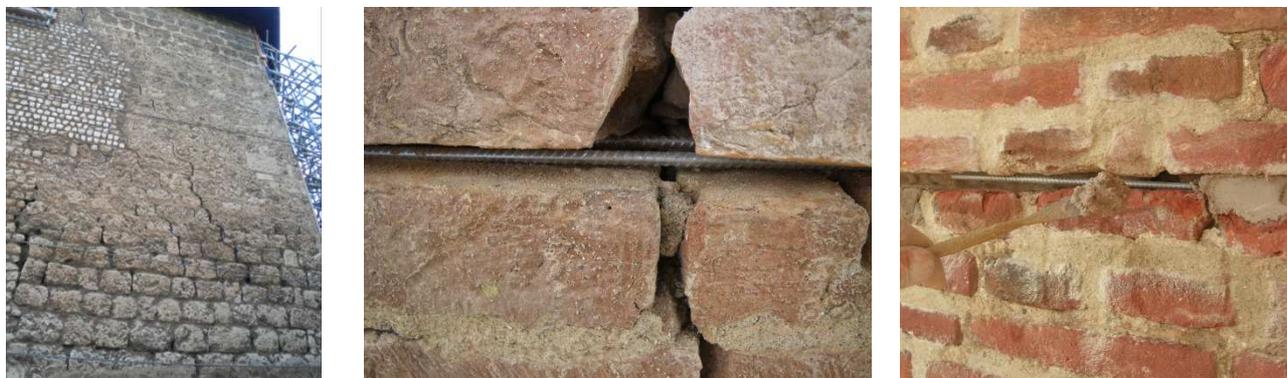
Foto 3.7: Paramento murario lesionato ed esempi di interventi di inserimento di barre di piccolo diametro in acciaio inox ad aderenza migliorata nei giunti e successiva stuccatura

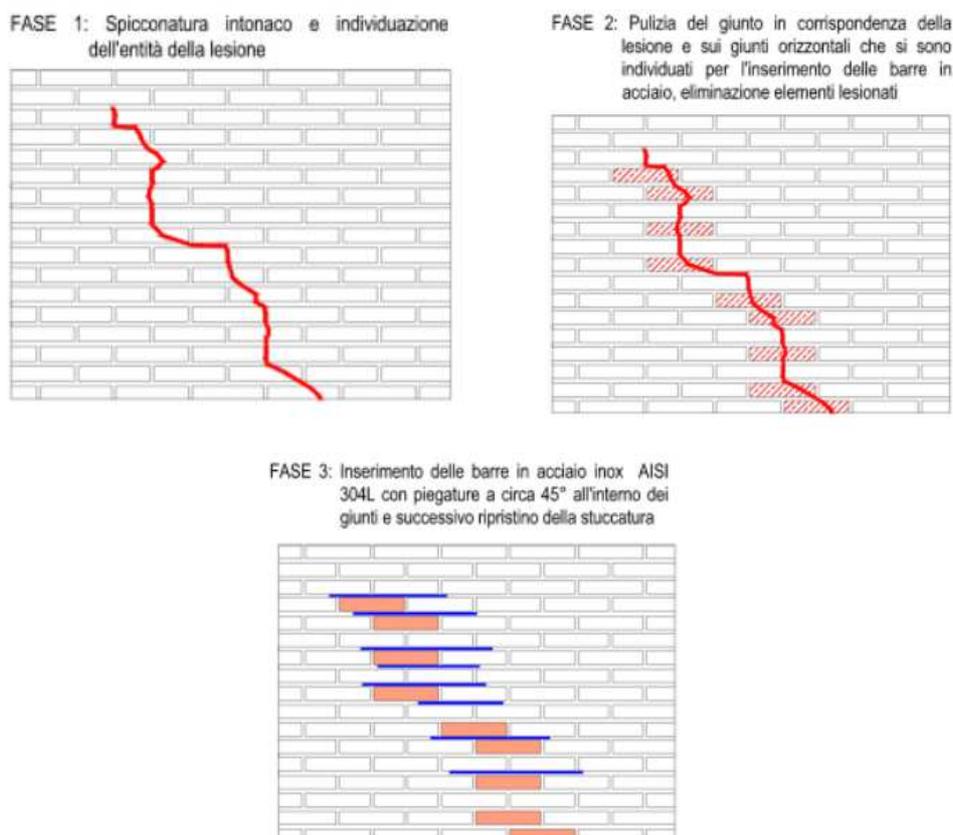
Figura 3.8: Schema dell'intervento di consolidamento del paramento mediante inserimento di barre in acciaio inox di piccolo diametro

- scarnitura del giunto orizzontale a cavallo della lesione per una profondità di circa 6 cm;
- inserimento di una prima barra in acciaio inox di lunghezza opportuna a seconda dei casi, specificati nelle tavole;
- stuccatura del giunto per 3 cm di spessore;
- posizionamento della seconda barra in acciaio inox;
- ripristino della stuccatura completa del giunto utilizzando malta di colore e caratteristiche simili a quella originale.

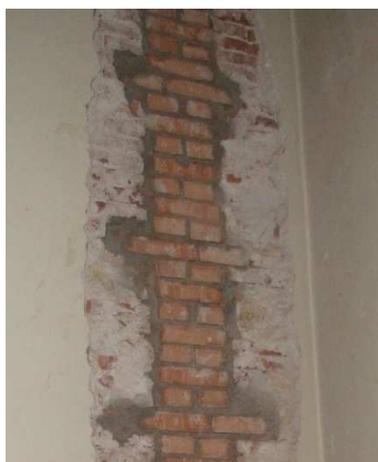
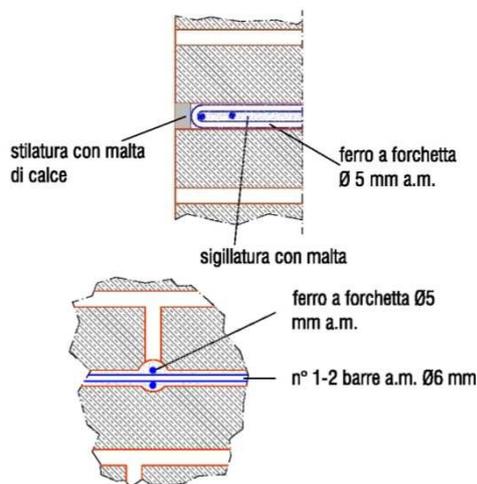
Figura 3.9: a) Esempio di realizzazione della chiusura di una canna fumaria in prossimità dell'incrocio murario;
b) Particolari delle barre da inserire sui giunti per la realizzazione degli ammorsamenti

Si prevede l'utilizzo di mattoni pieni e malta di calce (garantendo una maggior compatibilità con i materiali originali), con idonee ammorsature e legature trasversali (vedi Figura 3..b). Gli ammorsamenti permettono di garantire la continuità strutturale tra la porzione richiusa e la porzione esistente, e di conseguenza la redistribuzione dei carichi e delle tensioni su tutta la sezione resistente, migliorandone così anche il comportamento sismico.

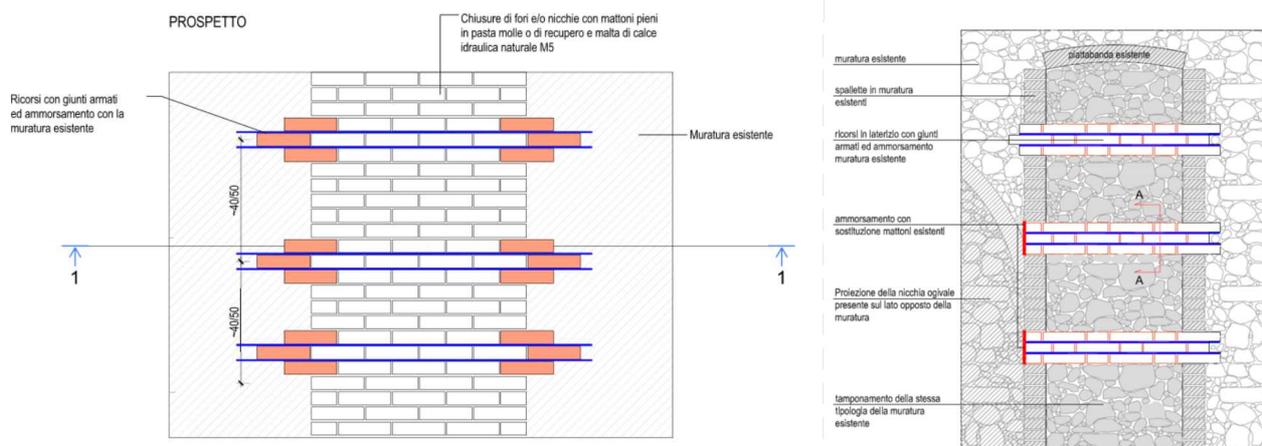
Figura 3.10: a) Particolare di chiusura nicchia in muratura in mattoni; b) Particolare chiusura nicchia in pietra e ricorsi in mattoni

Nel caso di nicchie o porte di grandi dimensioni, verrà realizzata una muratura in pietra con risorsi in mattoni e armature inserite nei giunti orizzontali: in tal modo il rafforzamento garantisce anche la piena compatibilità e continuità dei materiali, anche dal punto di vista delle rigidità (vedi Figura 3.).

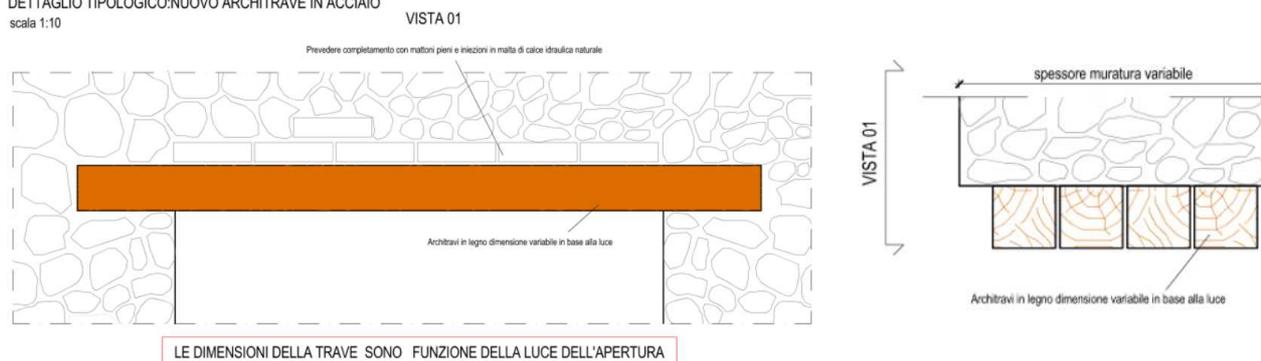
DETTAGLIO TIPOLOGICO: NUOVO ARCHITRAVE IN ACCIAIO
scala 1:10

Figura 4.1: Realizzazione nuovi architravi

Nei casi in cui è prevista la realizzazione di nuovi architravi la tecnica d'intervento prevede l'inserimento di un n° adeguato di travi lignee opportunamente dimensionate ed affiancate una a l'altra a coprire l'intera area dell'apertura. Tale tipologia risulta essere già stata utilizzata nei lotti precedenti e viene riproposta in questo lotto di lavori. Valutato che l'altezza degli elementi deve essere compatibile con gli spazi esistenti e occupati dalle travi deteriorate, risulta impossibile aumentare le altezze delle sezioni lignee per garantire una capacità di resistenza al fuoco R60, si prevede quindi la protezione delle superfici esterne mediante opportuno trattamento con vernici ignifughe.

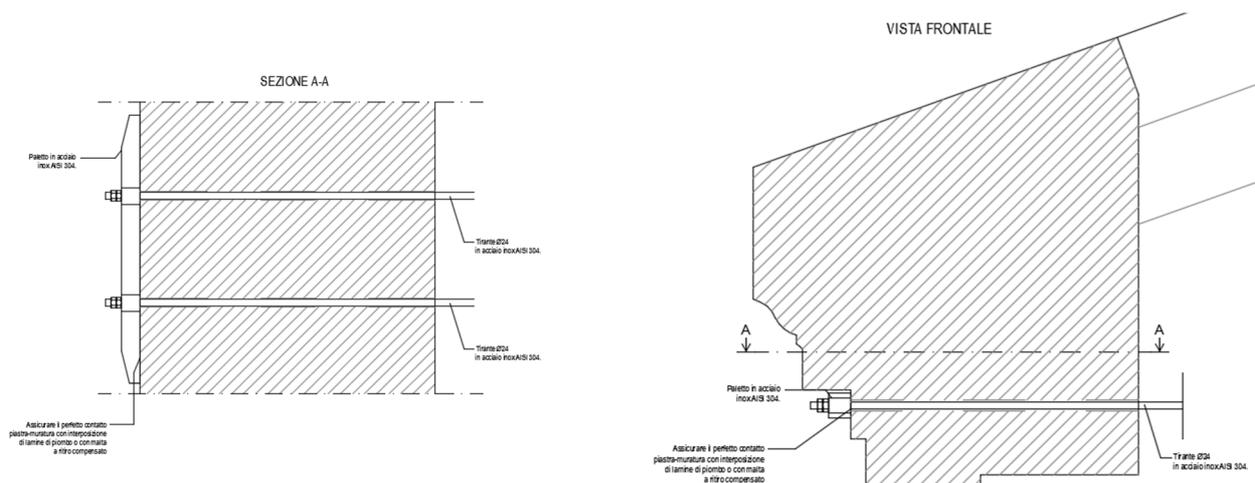
Figura 5.1: Capochiavi a paletto con doppio tirante (tipologia prevista sull'Ala Sud del Castello)

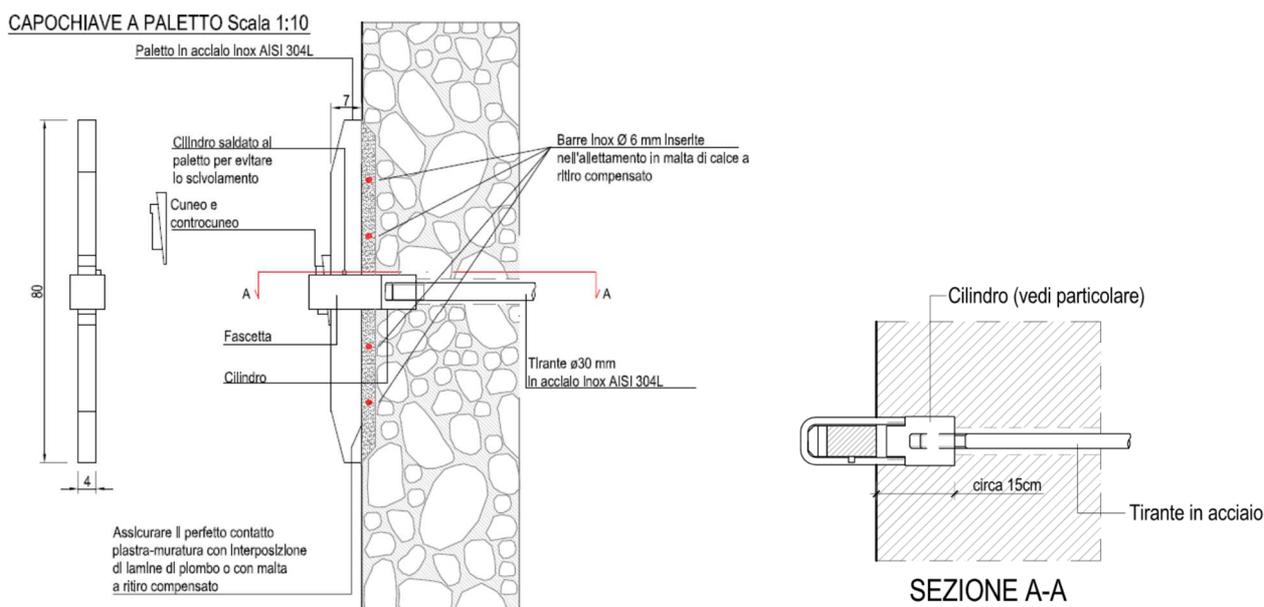
Figura 5.2: Capochiavi a paletto tradizionale tipologia prevista in corrispondenza del vano impianti

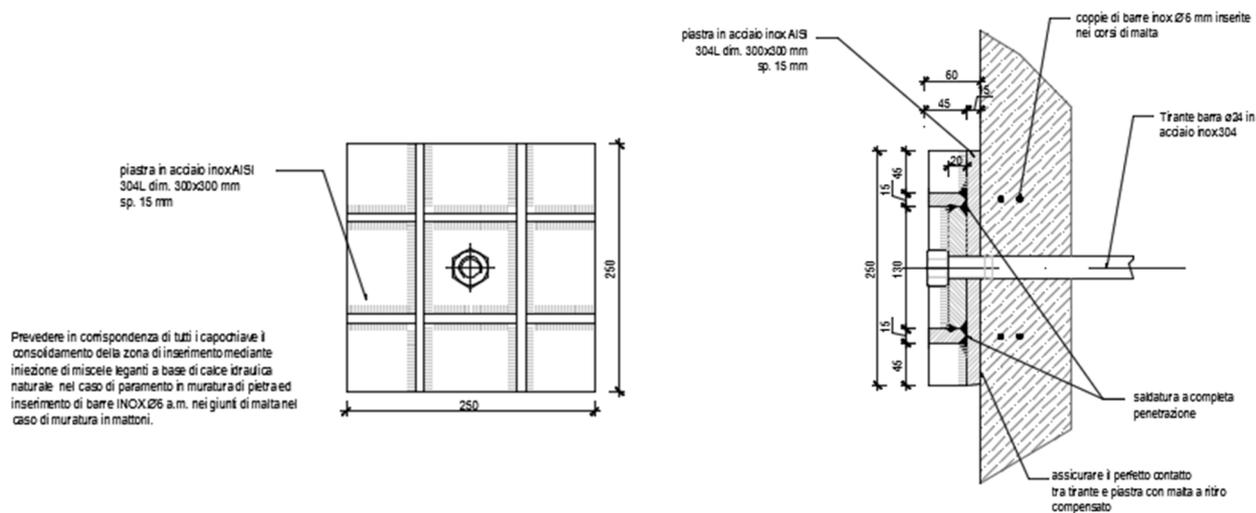
Il collegamento della piastra al tirante è previsto tramite l'applicazione di un dado e controdado all'estremità del tirante.

Figura 5.3: Particolare della piastra prevista in progetto

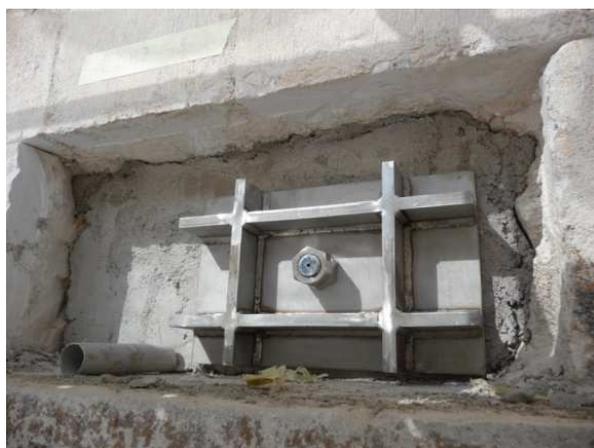
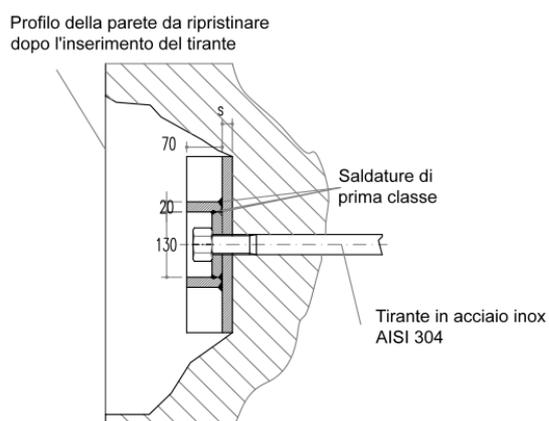
Figura 5.4: Esempio di realizzazione a scomparsa Chiesa di San Silvestro (AQ) [progettazione definitiva ed esecutiva e consulenza alla DL, SM Ingegneria]

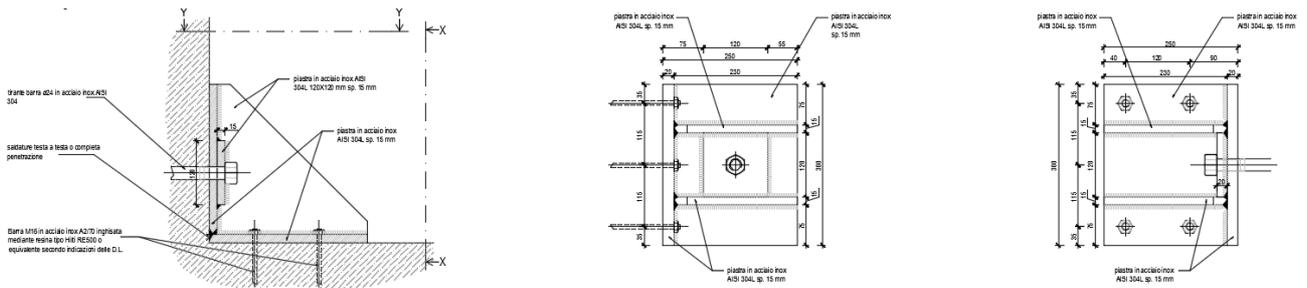
È inoltre prevista una ulteriore tipologia di collegamento realizzata da una piastra metallica ad L. Questa connessione è prevista in corrispondenza di tiranti applicati in prossimità di angoli della muratura interni all'edificio.

Figura 5.5: Sezione e prospetti dell'ancoraggio d'angolo

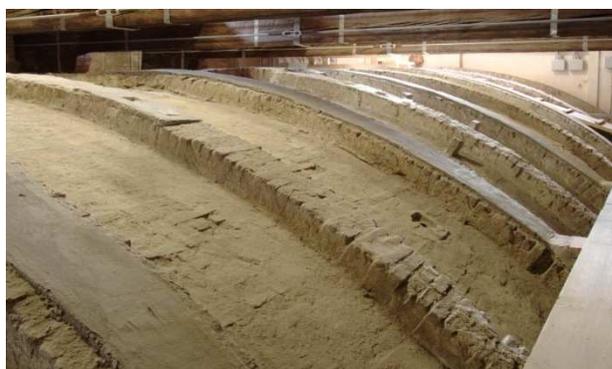
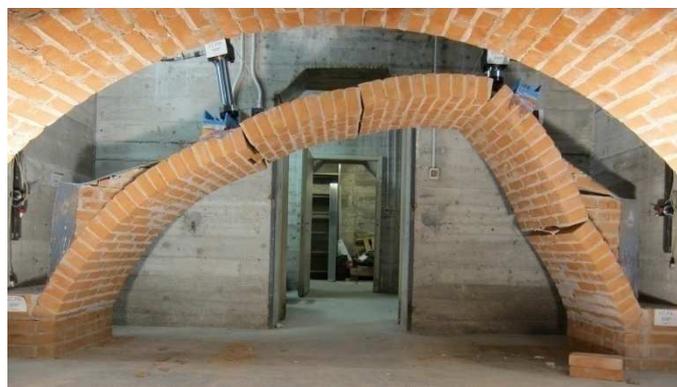
Figura 6.1: Esempio di consolidamento e prova di laboratorio

L'incremento di resistenza dei sistemi voltati sarà ottenuto tramite la realizzazione all'estradosso della volta di un rinforzo diffuso con fibra naturale di basalto e acciaio inox, applicata con malta ad altissima igroscopicità e traspirabilità a base di pura calce idraulica naturale NHL 3.5 e Geolegante® minerale o equivalente. L'uso di una rete in fibra di basalto e inox consente di posare le stesche con matrici inorganiche (malte a base di calce), anziché in resina epossidica come nel caso delle fasce in fibra di altri materiali compositi; inoltre l'utilizzo della rete risulta meno vincolante rispetto alle fasce ad eventuali adattamenti per esigenze impiantistiche (aerazioni o tubazioni che devono uscire in copertura).

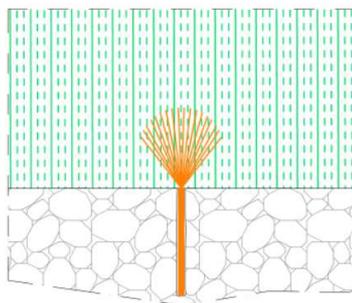
PARTICOLARE TIPO
ANCORAGGIO ALLA MURATURA DELLA RETE IN FIBRA DI BASALTO
 Scala 1:10

- realizzazione di un foro di opportuno diametro in funzione della fibra;
- pulitura del foro mediante aria compressa;
- realizzazione del sistema di ancoraggio mediante arrotolamento di una fascia di fibra di opportuna dimensione;
- inserimento del sistema di ancoraggio all'interno del foro;
- iniezione in resina epossidica all'interno del foro;
- apertura del fiocco e applicazione in malta di calce idraulica naturale.

- ancoraggio delle estremità della rete con inserimento di connettori realizzati con un tessuto unidirezionale in fibra di acciaio galvanizzato ad altissima resistenza o equivalente, formato da microfogli di acciaio prodotti secondo norma ISO 16120-1/4 201 (tipo GEOSTEEL G HARDWIRE o equivalente), previa: realizzazione del foro d'ingresso, avente dimensioni idonee alla natura del successivo connettore, confezionamento del connettore metallico mediante taglio, "sfocchettatura", e arrotolamento finale del tessuto in fibra d'acciaio, con bloccaggio dello stesso mediante fascetta plastica, inserimento del connettore preformato all'interno del foro con iniezione a bassa pressione finale di geomalta compatta ad altissima igroscopicità e traspirabilità, iperfluida, ad elevata ritenzione d'acqua a base di pura calce naturale NHL 3.5 e Geolegante® minerale o equivalente.

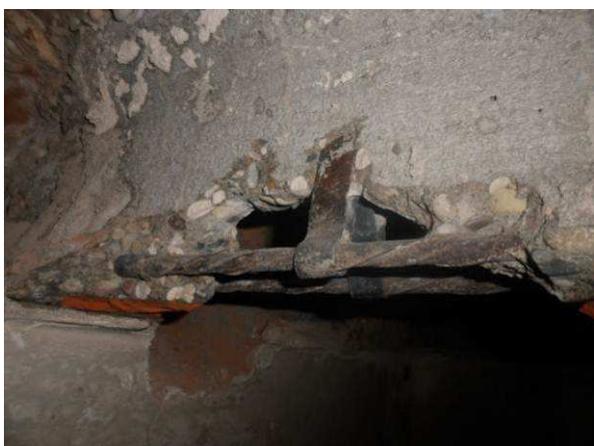
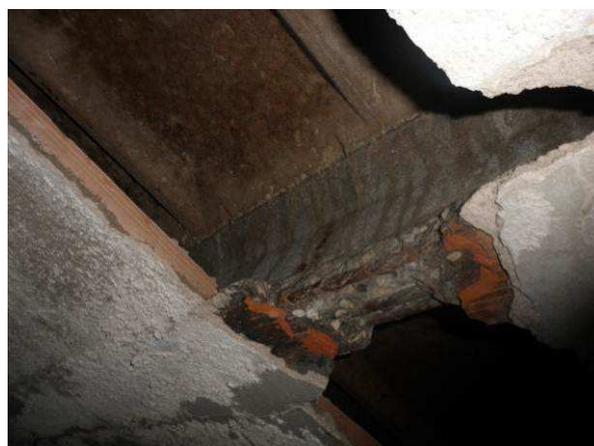
Figura 7.1: Rilievo effettuato in data 31-07-2012

Al piano primo è previsto il consolidamento e rinforzo degli impalcati esistenti (composti da travi prefabbricate in calcestruzzo e cappa leggermente armata) tramite la realizzazione di una cappa armata integrativa collaborante di spessore limitato e opportunamente armata secondo le esigenze di calcolo. L'intervento viene eseguito previa scarifica superficiale della porzione di cappa esistente e rimozione dello strato superficiale di battuto in cemento. La cappa sarà collegata alla soletta esistente mediante connettori ottenuti inghisando barre ad aderenza migliorata con resina epossidica (si prevede un n° minimo di connettori paria a 4 al mq).

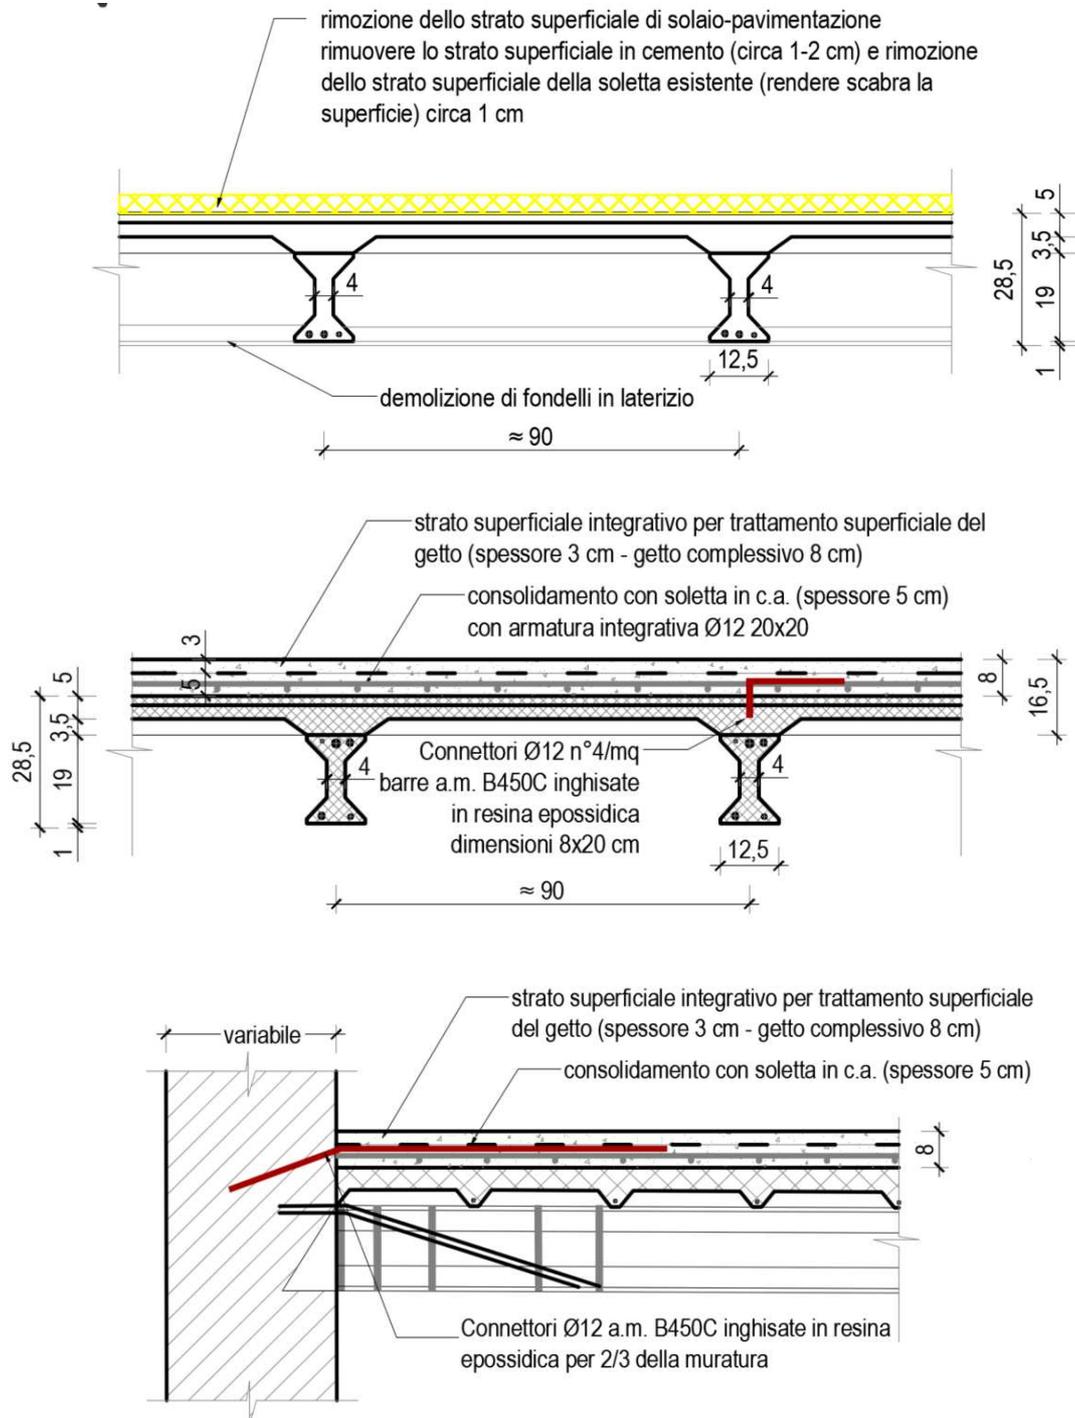
Figura 7.2: Interventi tipologici di rinforzo dei solai con travetti prefabbricati in calcestruzzo

La nuova cappa in c.a. potrà essere impiegata anche come elemento di trattenimento delle strutture murarie verticali, attraverso la realizzazione di connessioni laterali alle murature d'ambito, eseguite inghisando barre ad aderenza migliorata per almeno 2/3 dello spessore della muratura con resina epossidica.

- Inserimento di connessioni laterali di collegamento della soletta alla murature d'ambito;
- Getto integrativo con inserimento di armatura secondo tavole di progetto.
