COMUNE DI PADOVA

CASTELLO CARRARESI INTERVENTO DI RESTAURO E RIQUALIFICAZIONE FUNZIONALE STRALCI

PROGETTO ESECUTIVO

RELAZIONE TECNICA STRUTTURE

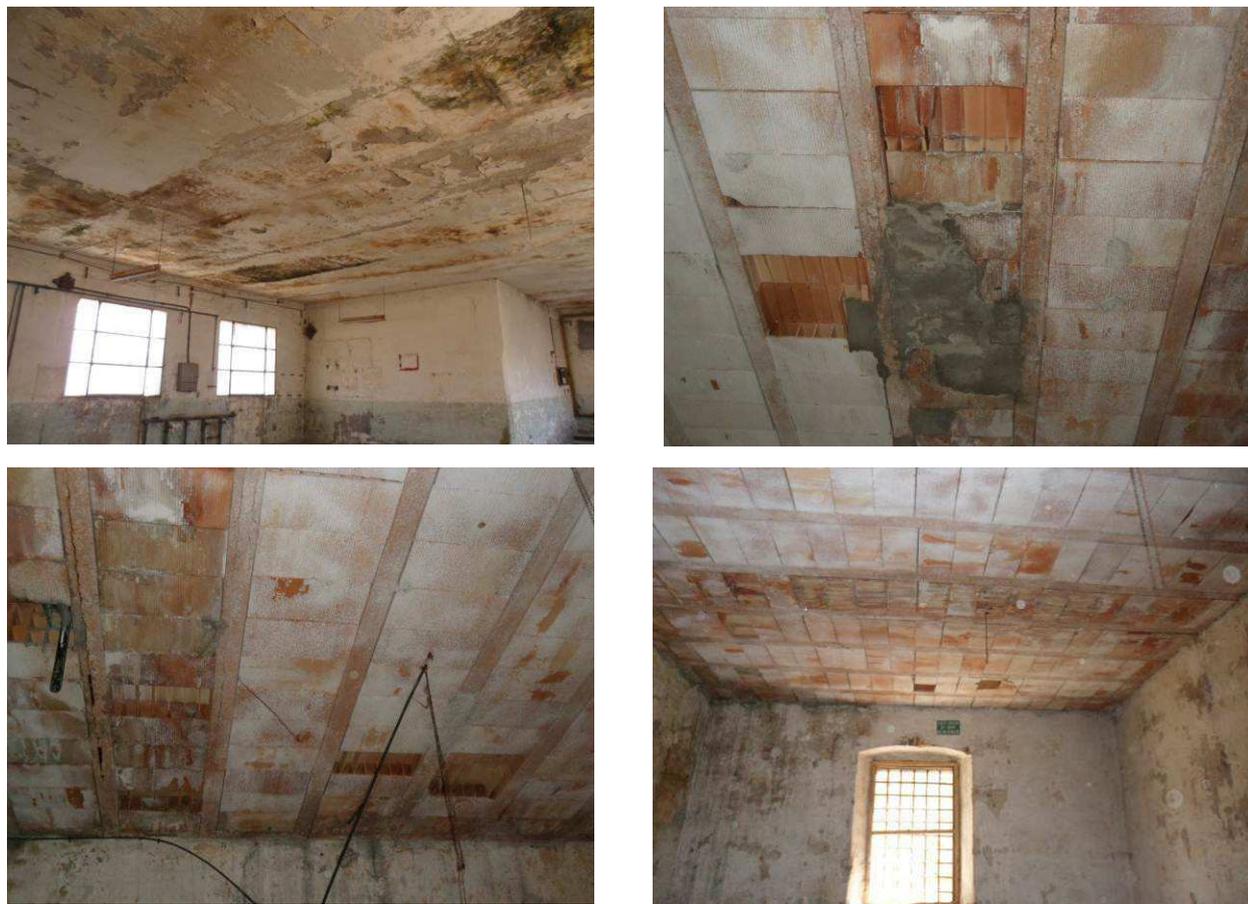
Figura 7.3: rilievo effettuato in data 02-08-2012

Il degrado del 2° impalcato risulta essere avanzato sia per quanto riguarda l'armatura dei travetti e sia per gli elementi di alleggerimento in laterizio (fenomeni di sfondellamento) in quanto è stato esposto per lungo tempo agli agenti atmosferici prima del rifacimento della copertura.

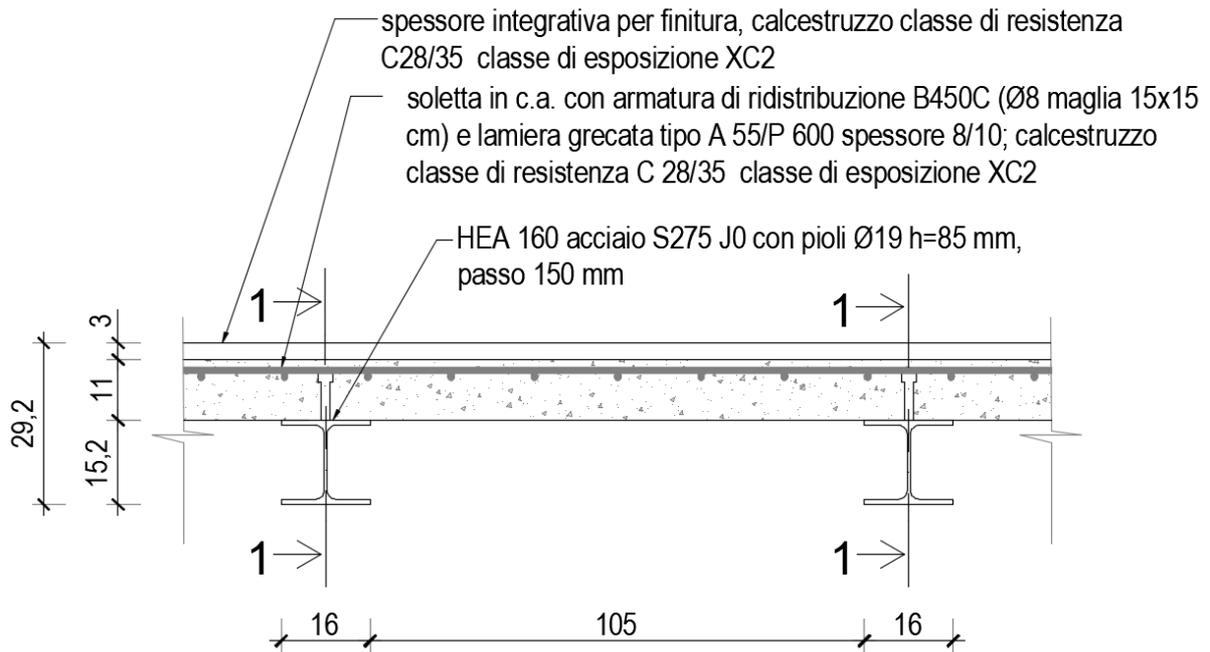
Figura 7.4: Particolare solaio in lamiera grecata a soletta collaborante

Il progetto prevede per tanto la sostituzione dei solai esistenti con dei nuovi solai realizzati con profili HEA 160, lamiera grecata trasversale alle putrelle e getto collaborante di spessore 11 cm. Il solaio presenta un ulteriore strato di getto di 3 cm per la finitura-lisciatura del pavimento in cemento finale come da progetto architettonico.
