INTERVENTI

N° Progetto	CUP	Elaborato	5
Nome file	H95F2100140004	Degrado e Interventi Prospetti e Sezioni Galleria di Levante	
Data	LLPP 2021/134		
Progettisti	Rup	Capo Settore	Capo Area
Ficcio Fabio	Lo Bosco Domenico		
collaboratore:	Tarallo Silvia

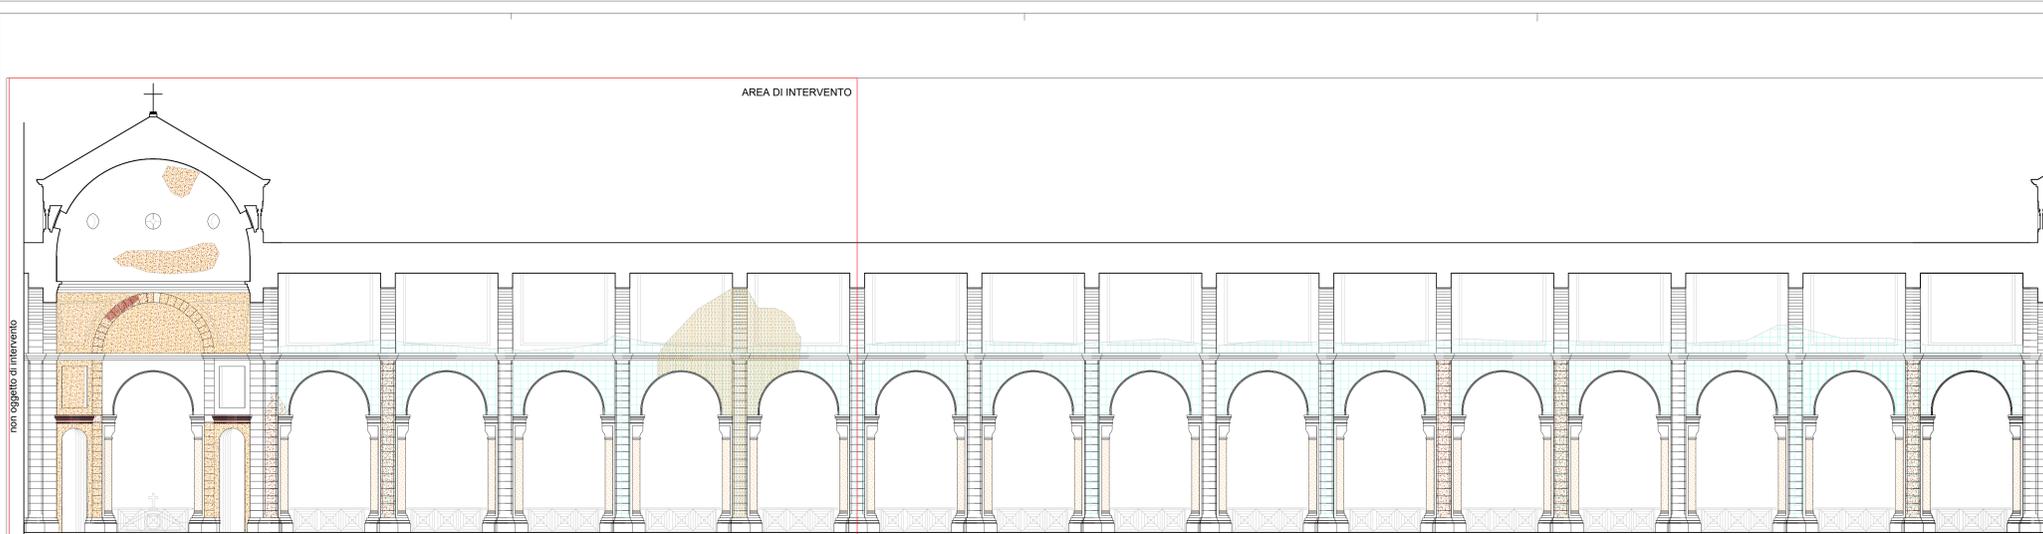
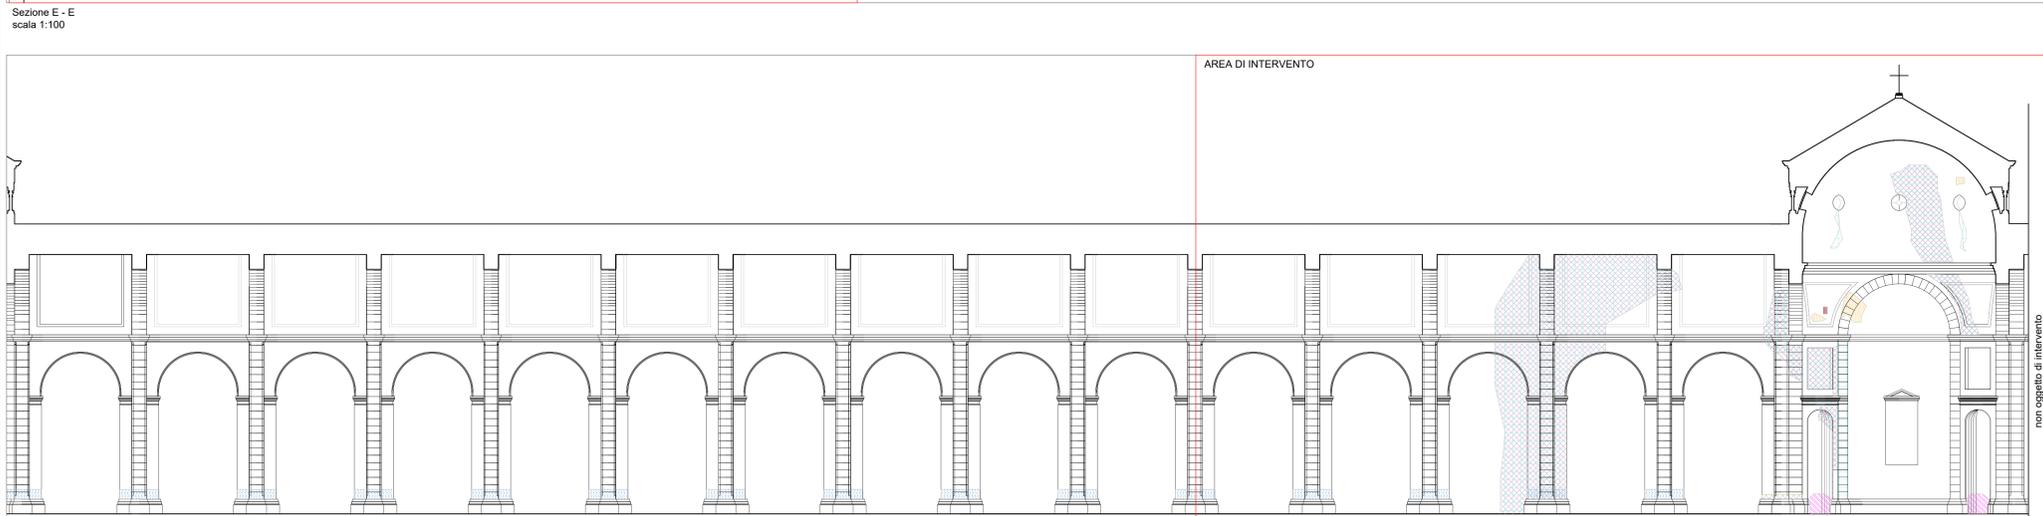
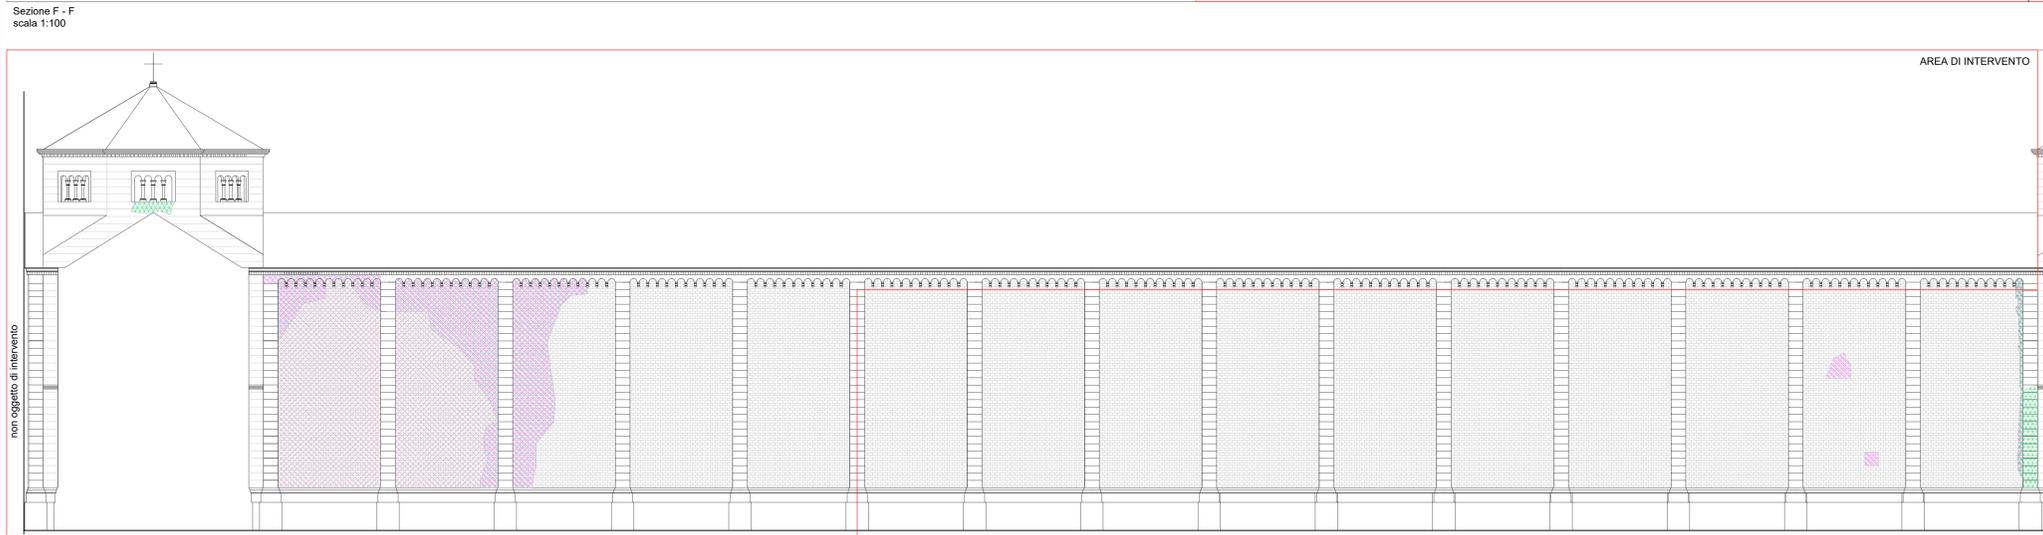
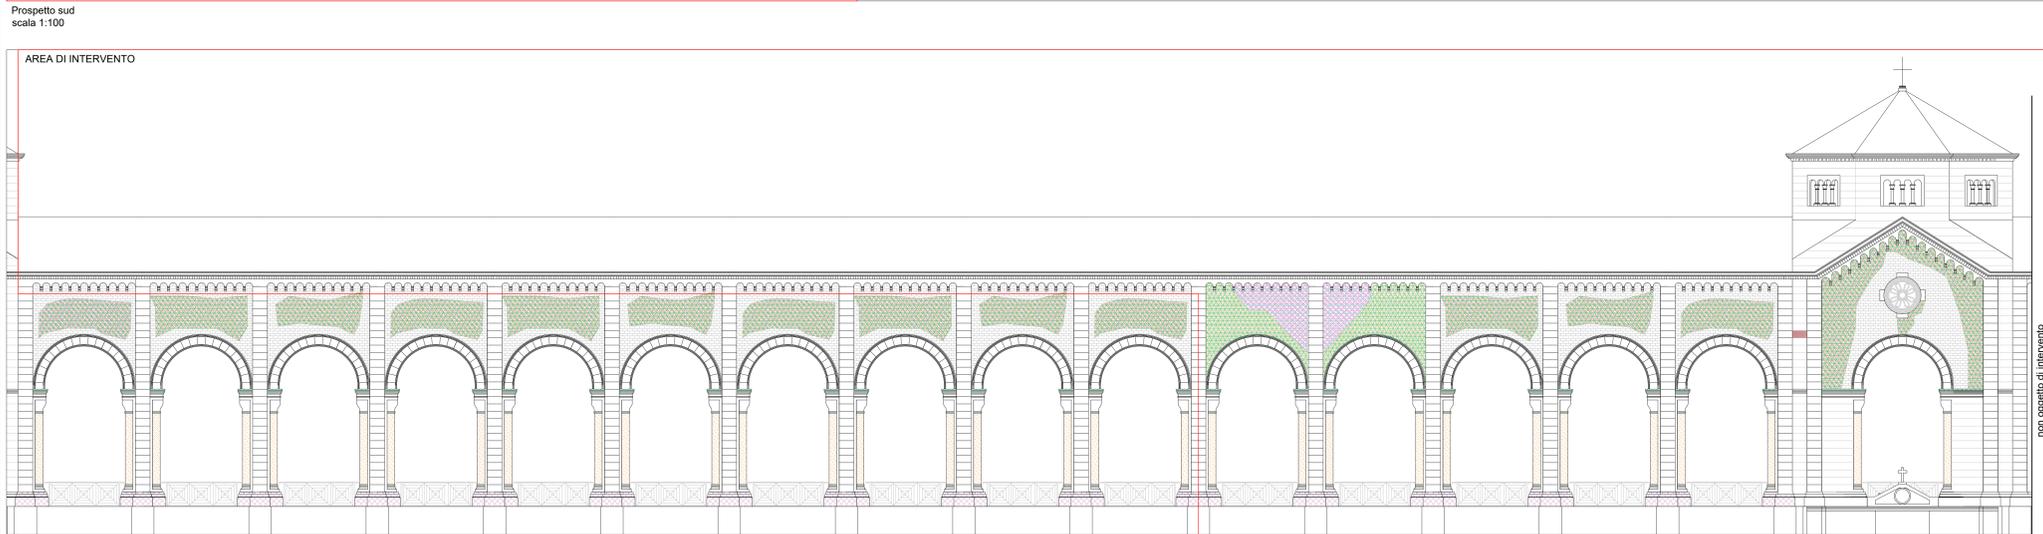
ABACO DEI DEGRADI		EROSIONE	
	ALTERAZIONE CROMATICA		EROSIONE
	DISTACCO		LACUNA
	EFFLORESCENZA		PATINA
	ESFOLIAZIONE		PATINA BIOLOGICA
			SCAGLIATURA
