## Progetto per il recupero delle aree e degli edifici esistenti dell'ex Foro Boario di Padova in Corso Australia

### PIANO URBANISTICO ATTUATIVO "P.U.A. EX FORO BOARIO CORSO AUSTRALIA"

# R.10

### SCHEDE DI RILIEVO ALBERATURE

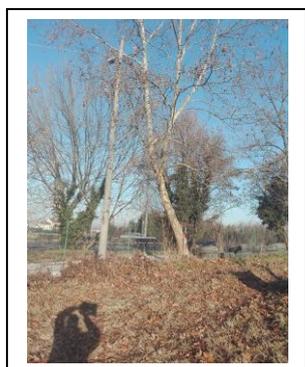
<b>N° PROGRESSIVO</b>	1
<b>Rif. rilievo topografico</b>	A1.2
<b>Specie e varietà</b>	PLATANO
<b>Stato di impianto</b>	
Banchina	X
Parterre	
Marciapiede	
Prato o giardino (COLLINETTA)	X
<b>Pavimento filtrante (si/no)</b>	
<b>Altezza</b>	
Da 0 a 7 metri	X
Da 7 a 18 metri	
Da 18 a 25 metri	
Maggiore di 25 metri	
<b>Diametro chioma (in metri)</b>	6m
<b>Diametro fusto</b>	
Da 0 a 20 cm	
Da 21 a 40 cm	
Maggiore di 40 cm	X
<b>Conformazione</b>	
Normale	
Inclinata	X
Sbilanciata	
Inclinata / sbilanciata	
<b>Stato di salute</b>	
Normale	X
Deperiente	
Gravemente deperiente	
Morta	
Presenza di carie	
Presenza di carpofori	
<b>Altre manutenzione</b>	
Abbatere pianta	
Rimozione ceppaia	
VTA strumentale da eseguire	
<b>Documentazione fotografica</b>

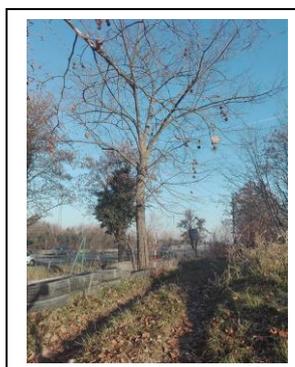
<b>N° PROGRESSIVO</b>	2
<b>Rif. rilievo topografico</b>	A1.3
<b>Specie e varietà</b>	TILIA
<b>Stato di impianto</b>	
Banchina	X
Parterre	
Marciapiede	
Prato o giardino	
<b>Pavimento filtrante (si/no)</b>	
<b>Altezza</b>	
Da 0 a 7 metri	
Da 7 a 18 metri	X
Da 18 a 25 metri	
Maggiore di 25 metri	
<b>Diametro chioma (in metri)</b>	6m
<b>Diametro fusto</b>	
Da 0 a 20 cm	
Da 21 a 40 cm	
Maggiore di 40 cm	X
<b>Conformazione</b>	
Normale	X
Inclinata	
Sbilanciata	
Inclinata / sbilanciata	
<b>Stato di salute</b>	
Normale	X
Deperiente	
Gravemente deperiente	
Morta	
Presenza di carie	
Presenza di carpofori	
<b>Altre manutenzione</b>	
Abbatere pianta	
Rimozione ceppaia	
VTA strumentale da eseguire	
<b>Documentazione fotografica</b>

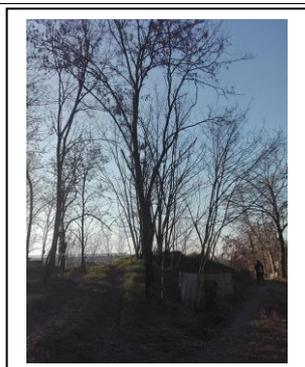
<b>N° PROGRESSIVO</b>	3
<b>Rif. rilievo topografico</b>	A1.4
<b>Specie e varietà</b>	ACACIA (GADIA)
<b>Stato di impianto</b>	
Banchina	
Parterre	
Marciapiede	
Prato o giardino	
<b>Pavimento filtrante (si/no)</b>	
<b>Altezza</b>	
Da 0 a 7 metri	
Da 7 a 18 metri	X
Da 18 a 25 metri	
Maggiore di 25 metri	
<b>Diametro chioma (in metri)</b>	5m
<b>Diametro fusto</b>	
Da 0 a 20 cm	
Da 21 a 40 cm	X
Maggiore di 40 cm	
<b>Conformazione</b>	
Normale	X
Inclinata	
Sbilanciata	
Inclinata / sbilanciata	
<b>Stato di salute</b>	
Normale	
Deperiente	X
Gravemente deperiente	
Morta	
Presenza di carie	
Presenza di carpofori	
<b>Altre manutenzione</b>	
Abbatere pianta	
Rimozione ceppaia	
VTA strumentale da eseguire	
<b>Documentazione fotografica</b>

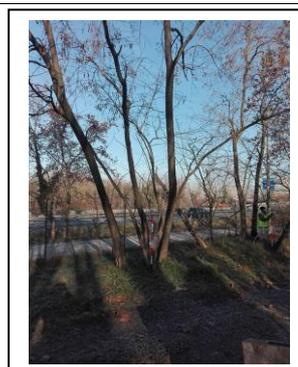
<b>N° PROGRESSIVO</b>	4
<b>Rif. rilievo topografico</b>	A1.5
<b>Specie e varietà</b>	ACACIA
<b>Stato di impianto</b>	
Banchina	X
Parterre	
Marciapiede	
Prato o giardino	
<b>Pavimento filtrante (si/no)</b>	
<b>Altezza</b>	
Da 0 a 7 metri	
Da 7 a 18 metri	X
Da 18 a 25 metri	
Maggiore di 25 metri	
<b>Diametro chioma (in metri)</b>	8m
<b>Diametro fusto</b>	
Da 0 a 20 cm	X
Da 21 a 40 cm	
Maggiore di 40 cm	
<b>Conformazione</b>	
Normale	
Inclinata	X
Sbilanciata	
Inclinata / sbilanciata	
<b>Stato di salute</b>	
Normale	
Deperiente	X
Gravemente deperiente	
Morta	
Presenza di carie	
Presenza di carpofori	
<b>Altre manutenzione</b>	
Abbatere pianta	
Rimozione ceppaia	
VTA strumentale da eseguire	
<b>Documentazione fotografica</b>

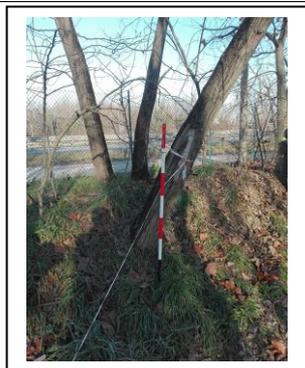
<b>N° PROGRESSIVO</b>	5
<b>Rif. rilievo topografico</b>	A1.6
<b>Specie e varietà</b>	ACACIA
<b>Stato di impianto</b>	
Banchina	X
Parterre	
Marciapiede	
Prato o giardino	
<b>Pavimento filtrante (si/no)</b>	
<b>Altezza</b>	
Da 0 a 7 metri	
Da 7 a 18 metri	X
Da 18 a 25 metri	
Maggiore di 25 metri	
<b>Diametro chioma (in metri)</b>	4m
<b>Diametro fusto</b>	
Da 0 a 20 cm	
Da 21 a 40 cm	X
Maggiore di 40 cm	
<b>Conformazione</b>	
Normale	
Inclinata	X
Sbilanciata	
Inclinata / sbilanciata	
<b>Stato di salute</b>	
Normale	
Deperiente	X
Gravemente deperiente	
Morta	
Presenza di carie	
Presenza di carpofori	
<b>Altre manutenzione</b>	
Abbatere pianta	
Rimozione ceppaia	
VTA strumentale da eseguire	
<b>Documentazione fotografica</b>

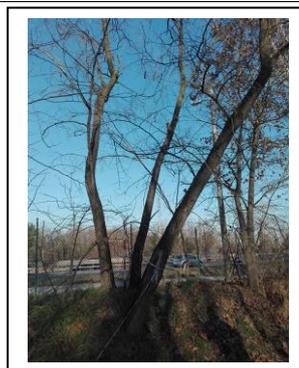
<b>N° PROGRESSIVO</b>	6
<b>Rif. rilievo topografico</b>	A1.7
<b>Specie e varietà</b>	ACACIA
<b>Stato di impianto</b>	
Banchina	X
Parterre	
Marciapiede	
Prato o giardino	
<b>Pavimento filtrante (si/no)</b>	
<b>Altezza</b>	
Da 0 a 7 metri	
Da 7 a 18 metri	X
Da 18 a 25 metri	
Maggiore di 25 metri	
<b>Diametro chioma (in metri)</b>	8m
<b>Diametro fusto</b>	
Da 0 a 20 cm	
Da 21 a 40 cm	X
Maggiore di 40 cm	
<b>Conformazione</b>	
Normale	X
Inclinata	
Sbilanciata	
Inclinata / sbilanciata	
<b>Stato di salute</b>	
Normale	X
Deperiente	
Gravemente deperiente	
Morta	
Presenza di carie	
Presenza di carpofori	
<b>Altre manutenzione</b>	
Abbatere pianta	
Rimozione ceppaia	
VTA strumentale da eseguire	
<b>Documentazione fotografica</b>

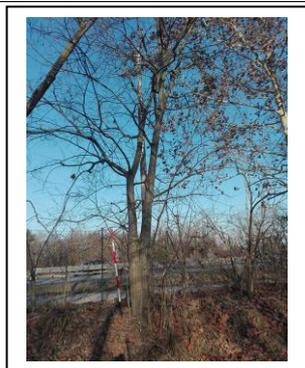
<b>N° PROGRESSIVO</b>	7
<b>Rif. rilievo topografico</b>	A1.8
<b>Specie e varietà</b>	CELTIS AUSTRALIS
<b>Stato di impianto</b>	
Banchina	X
Parterre	
Marciapiede	
Prato o giardino	
<b>Pavimento filtrante (si/no)</b>	
<b>Altezza</b>	
Da 0 a 7 metri	
Da 7 a 18 metri	X
Da 18 a 25 metri	
Maggiore di 25 metri	
<b>Diametro chioma (in metri)</b>	4m
<b>Diametro fusto</b>	
Da 0 a 20 cm	
Da 21 a 40 cm	X
Maggiore di 40 cm	
<b>Conformazione</b>	
Normale	X
Inclinata	
Sbilanciata	
Inclinata / sbilanciata	
<b>Stato di salute</b>	
Normale	X
Deperiente	
Gravemente deperiente	
Morta	
Presenza di carie	
Presenza di carpofori	
<b>Altre manutenzione</b>	
Abbatere pianta	
Rimozione ceppaia	
VTA strumentale da eseguire	
<b>Documentazione fotografica</b>

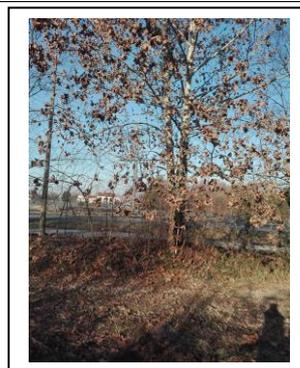
<b>N° PROGRESSIVO</b>	8
<b>Rif. rilievo topografico</b>	A1.9
<b>Specie e varietà</b>	PLATANO
<b>Stato di impianto</b>	
Banchina	X
Parterre	
Marciapiede	
Prato o giardino	
<b>Pavimento filtrante (si/no)</b>	
<b>Altezza</b>	
Da 0 a 7 metri	
Da 7 a 18 metri	
Da 18 a 25 metri	X
Maggiore di 25 metri	
<b>Diametro chioma (in metri)</b>	10m
<b>Diametro fusto</b>	
Da 0 a 20 cm	
Da 21 a 40 cm	
Maggiore di 40 cm	X
<b>Conformazione</b>	
Normale	X
Inclinata	
Sbilanciata	
Inclinata / sbilanciata	
<b>Stato di salute</b>	
Normale	X
Deperiente	
Gravemente deperiente	
Morta	
Presenza di carie	
Presenza di carpofori	
<b>Altre manutenzione</b>	
Abbatere pianta	
Rimozione ceppaia	
VTA strumentale da eseguire	
<b>Documentazione fotografica</b>

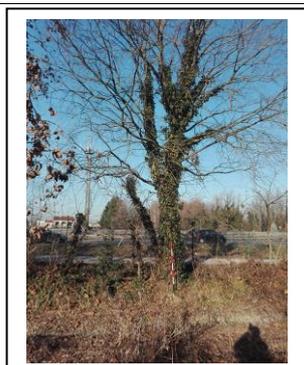
<b>N° PROGRESSIVO</b>	9
<b>Rif. rilievo topografico</b>	A1.11
<b>Specie e varietà</b>	CELTIS AUSTRALIS
<b>Stato di impianto</b>	
Banchina	X
Parterre	
Marciapiede	
Prato o giardino	
<b>Pavimento filtrante (si/no)</b>	
<b>Altezza</b>	
Da 0 a 7 metri	
Da 7 a 18 metri	
Da 18 a 25 metri	X
Maggiore di 25 metri	
<b>Diametro chioma (in metri)</b>	8m
<b>Diametro fusto</b>	
Da 0 a 20 cm	
Da 21 a 40 cm	
Maggiore di 40 cm	X
<b>Conformazione</b>	
Normale	X
Inclinata	
Sbilanciata	
Inclinata / sbilanciata	
<b>Stato di salute</b>	
Normale	X
Deperiente	
Gravemente deperiente	
Morta	
Presenza di carie	
Presenza di carpofori	
<b>Altre manutenzione</b>	
Abbatere pianta	
Rimozione ceppaia	
VTA strumentale da eseguire	
<b>Documentazione fotografica</b>

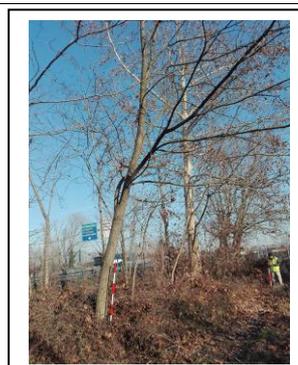
<b>N° PROGRESSIVO</b>	10
<b>Rif. rilievo topografico</b>	A1.13
<b>Specie e varietà</b>	ACACIA
<b>Stato di impianto</b>	
Banchina	X
Parterre	
Marciapiede	
Prato o giardino	
<b>Pavimento filtrante (si/no)</b>	
<b>Altezza</b>	
Da 0 a 7 metri	
Da 7 a 18 metri	X
Da 18 a 25 metri	
Maggiore di 25 metri	
<b>Diametro chioma (in metri)</b>	5m
<b>Diametro fusto</b>	
Da 0 a 20 cm	X
Da 21 a 40 cm	
Maggiore di 40 cm	
<b>Conformazione</b>	
Normale	
Inclinata	X
Sbilanciata	
Inclinata / sbilanciata	
<b>Stato di salute</b>	
Normale	X
Deperiente	
Gravemente deperiente	
Morta	
Presenza di carie	
Presenza di carpofori	
<b>Altre manutenzione</b>	
Abbatere pianta	
Rimozione ceppaia	
VTA strumentale da eseguire	
<b>Documentazione fotografica</b>

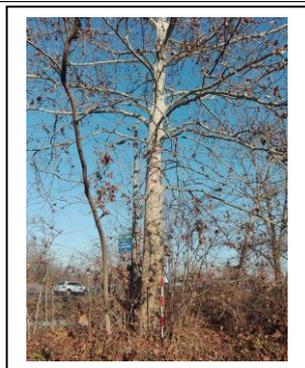
<b>N° PROGRESSIVO</b>	11
<b>Rif. rilievo topografico</b>	A1.15
<b>Specie e varietà</b>	PLATANO
<b>Stato di impianto</b>	
Banchina	X
Parterre	
Marciapiede	
Prato o giardino	
<b>Pavimento filtrante (si/no)</b>	
<b>Altezza</b>	
Da 0 a 7 metri	
Da 7 a 18 metri	
Da 18 a 25 metri	X
Maggiore di 25 metri	
<b>Diametro chioma (in metri)</b>	10m
<b>Diametro fusto</b>	
Da 0 a 20 cm	
Da 21 a 40 cm	
Maggiore di 40 cm	X
<b>Conformazione</b>	
Normale	X
Inclinata	
Sbilanciata	
Inclinata / sbilanciata	
<b>Stato di salute</b>	
Normale	X
Deperiente	
Gravemente deperiente	
Morta	
Presenza di carie	
Presenza di carpofori	
<b>Altre manutenzione</b>	
Abbatere pianta	
Rimozione ceppaia	
VTA strumentale da eseguire	
<b>Documentazione fotografica</b>

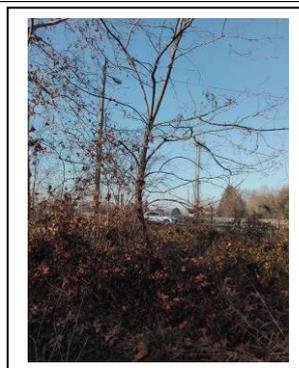
<b>N° PROGRESSIVO</b>	12
<b>Rif. rilievo topografico</b>	A1.16
<b>Specie e varietà</b>	ACACIA
<b>Stato di impianto</b>	
Banchina	X
Parterre	
Marciapiede	
Prato o giardino	
<b>Pavimento filtrante (si/no)</b>	
<b>Altezza</b>	
Da 0 a 7 metri	X
Da 7 a 18 metri	
Da 18 a 25 metri	
Maggiore di 25 metri	
<b>Diametro chioma (in metri)</b>	3m
<b>Diametro fusto</b>	
Da 0 a 20 cm	X
Da 21 a 40 cm	
Maggiore di 40 cm	
<b>Conformazione</b>	
Normale	
Inclinata	X
Sbilanciata	
Inclinata / sbilanciata	
<b>Stato di salute</b>	
Normale	
Deperiente	X
Gravemente deperiente	
Morta	
Presenza di carie	
Presenza di carpofori	
<b>Altre manutenzione</b>	
Abbatere pianta	
Rimozione ceppaia	
VTA strumentale da eseguire	
<b>Documentazione fotografica</b>

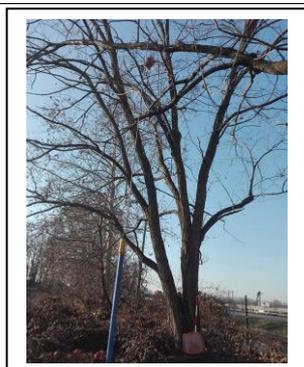
<b>N° PROGRESSIVO</b>	13
<b>Rif. rilievo topografico</b>	A1.18
<b>Specie e varietà</b>	ACACIA
<b>Stato di impianto</b>	
Banchina	X
Parterre	
Marciapiede	
Prato o giardino	
<b>Pavimento filtrante (si/no)</b>	
<b>Altezza</b>	
Da 0 a 7 metri	
Da 7 a 18 metri	X
Da 18 a 25 metri	
Maggiore di 25 metri	
<b>Diametro chioma (in metri)</b>	10m
<b>Diametro fusto</b>	
Da 0 a 20 cm	
Da 21 a 40 cm	
Maggiore di 40 cm	X
<b>Conformazione</b>	
Normale	
Inclinata	X
Sbilanciata	
Inclinata / sbilanciata	
<b>Stato di salute</b>	
Normale	X
Deperiente	
Gravemente deperiente	
Morta	
Presenza di carie	
Presenza di carpofori	
<b>Altre manutenzione</b>	
Abbatere pianta	
Rimozione ceppaia	
VTA strumentale da eseguire	
<b>Documentazione fotografica</b>

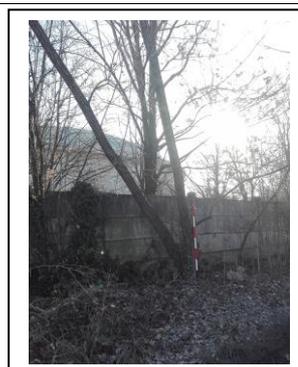
<b>N° PROGRESSIVO</b>	14
<b>Rif. rilievo topografico</b>	A1.19
<b>Specie e varietà</b>	SALICE
<b>Stato di impianto</b>	
Banchina	X
Parterre	
Marciapiede	
Prato o giardino	
<b>Pavimento filtrante (si/no)</b>	
<b>Altezza</b>	
Da 0 a 7 metri	
Da 7 a 18 metri	X
Da 18 a 25 metri	
Maggiore di 25 metri	
<b>Diametro chioma (in metri)</b>	6m
<b>Diametro fusto</b>	
Da 0 a 20 cm	X
Da 21 a 40 cm	
Maggiore di 40 cm	
<b>Conformazione</b>	
Normale	
Inclinata	X
Sbilanciata	
Inclinata / sbilanciata	
<b>Stato di salute</b>	
Normale	
Deperiente	X
Gravemente deperiente	
Morta	
Presenza di carie	
Presenza di carpofori	
<b>Altre manutenzione</b>	
Abbatere pianta	
Rimozione ceppaia	
VTA strumentale da eseguire	
<b>Documentazione fotografica</b>

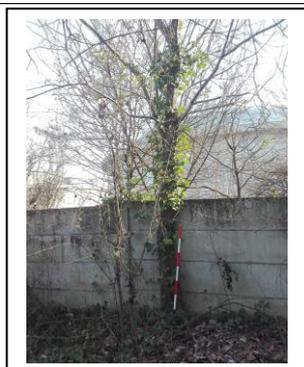
<b>N° PROGRESSIVO</b>	15
<b>Rif. rilievo topografico</b>	A1.21
<b>Specie e varietà</b>	CELTIS AUSTRALIS
<b>Stato di impianto</b>	
Banchina	X
Parterre	
Marciapiede	
Prato o giardino	
<b>Pavimento filtrante (si/no)</b>	
<b>Altezza</b>	
Da 0 a 7 metri	
Da 7 a 18 metri	X
Da 18 a 25 metri	
Maggiore di 25 metri	
<b>Diametro chioma (in metri)</b>	6m
<b>Diametro fusto</b>	
Da 0 a 20 cm	
Da 21 a 40 cm	X
Maggiore di 40 cm	
<b>Conformazione</b>	
Normale	X
Inclinata	
Sbilanciata	
Inclinata / sbilanciata	
<b>Stato di salute</b>	
Normale	X
Deperiente	
Gravemente deperiente	
Morta	
Presenza di carie	
Presenza di carpofori	
<b>Altre manutenzione</b>	
Abbatere pianta	
Rimozione ceppaia	
VTA strumentale da eseguire	
<b>Documentazione fotografica</b>

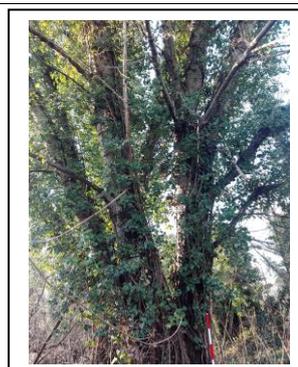
<b>N° PROGRESSIVO</b>	16
<b>Rif. rilievo topografico</b>	A1.22
<b>Specie e varietà</b>	PIOPPO ARGENTATO
<b>Stato di impianto</b>	
Banchina	X
Parterre	
Marciapiede	
Prato o giardino	
<b>Pavimento filtrante (si/no)</b>	
<b>Altezza</b>	
Da 0 a 7 metri	
Da 7 a 18 metri	
Da 18 a 25 metri	X
Maggiore di 25 metri	
<b>Diametro chioma (in metri)</b>	7m
<b>Diametro fusto</b>	
Da 0 a 20 cm	
Da 21 a 40 cm	
Maggiore di 40 cm	X
<b>Conformazione</b>	
Normale	
Inclinata	X
Sbilanciata	X
Inclinata / sbilanciata	
<b>Stato di salute</b>	
Normale	X
Deperiente	
Gravemente deperiente	
Morta	
Presenza di carie	
Presenza di carpofori	
<b>Altre manutenzione</b>	
Abbatere pianta	
Rimozione ceppaia	
VTA strumentale da eseguire	
<b>Documentazione fotografica</b>

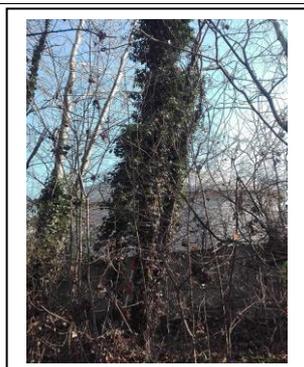
<b>N° PROGRESSIVO</b>	17
<b>Rif. rilievo topografico</b>	A1.24
<b>Specie e varietà</b>	ACACIA
<b>Stato di impianto</b>	
Banchina	X
Parterre	
Marciapiede	
Prato o giardino	
<b>Pavimento filtrante (si/no)</b>	
<b>Altezza</b>	
Da 0 a 7 metri	
Da 7 a 18 metri	
Da 18 a 25 metri	X
Maggiore di 25 metri	
<b>Diametro chioma (in metri)</b>	6m
<b>Diametro fusto</b>	
Da 0 a 20 cm	
Da 21 a 40 cm	X
Maggiore di 40 cm	
<b>Conformazione</b>	
Normale	
Inclinata	X
Sbilanciata	
Inclinata / sbilanciata	
<b>Stato di salute</b>	
Normale	X
Deperiente	
Gravemente deperiente	
Morta	
Presenza di carie	
Presenza di carpofori	X
<b>Altre manutenzione</b>	
Abbatere pianta	
Rimozione ceppaia	
VTA strumentale da eseguire	
<b>Documentazione fotografica</b>

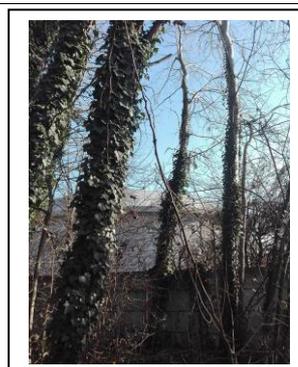
<b>N° PROGRESSIVO</b>	18
<b>Rif. rilievo topografico</b>	A1.25
<b>Specie e varietà</b>	PIOPPO ARGENTATO
<b>Stato di impianto</b>	
Banchina	X
Parterre	
Marciapiede	
Prato o giardino	
<b>Pavimento filtrante (si/no)</b>	
<b>Altezza</b>	
Da 0 a 7 metri	
Da 7 a 18 metri	
Da 18 a 25 metri	X
Maggiore di 25 metri	
<b>Diametro chioma (in metri)</b>	
<b>Diametro fusto</b>	
Da 0 a 20 cm	
Da 21 a 40 cm	X
Maggiore di 40 cm	
<b>Conformazione</b>	
Normale	
Inclinata	X
Sbilanciata	X
Inclinata / sbilanciata	
<b>Stato di salute</b>	
Normale	X
Deperiente	
Gravemente deperiente	
Morta	
Presenza di carie	
Presenza di carpofori	
<b>Altre manutenzione</b>	
Abbatere pianta	
Rimozione ceppaia	
VTA strumentale da eseguire	
<b>Documentazione fotografica</b>

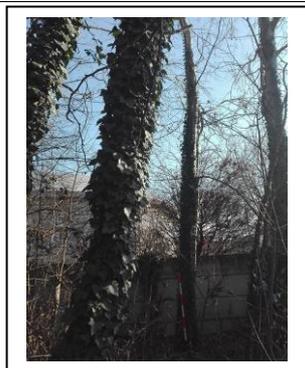
<b>N° PROGRESSIVO</b>	19
<b>Rif. rilievo topografico</b>	A1.27
<b>Specie e varietà</b>	PIOPPO ARGENTATO
<b>Stato di impianto</b>	
Banchina	X
Parterre	
Marciapiede	
Prato o giardino	
<b>Pavimento filtrante (si/no)</b>	
<b>Altezza</b>	
Da 0 a 7 metri	
Da 7 a 18 metri	
Da 18 a 25 metri	
Maggiore di 25 metri	X
<b>Diametro chioma (in metri)</b>	3m
<b>Diametro fusto</b>	
Da 0 a 20 cm	
Da 21 a 40 cm	X
Maggiore di 40 cm	
<b>Conformazione</b>	
Normale	
Inclinata	
Sbilanciata	
Inclinata / sbilanciata	X
<b>Stato di salute</b>	
Normale	X
Deperiente	
Gravemente deperiente	
Morta	
Presenza di carie	
Presenza di carpofori	
<b>Altre manutenzione</b>	
Abbatere pianta	
Rimozione ceppaia	
VTA strumentale da eseguire	
<b>Documentazione fotografica</b>

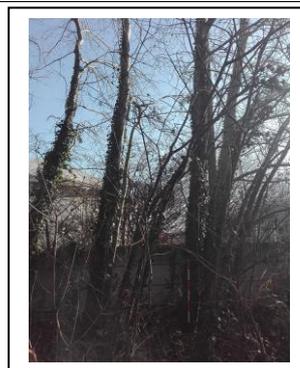
<b>N° PROGRESSIVO</b>	20
<b>Rif. rilievo topografico</b>	A1.28
<b>Specie e varietà</b>	PIOPPO ARGENTATO
<b>Stato di impianto</b>	
Banchina	X
Parterre	
Marciapiede	
Prato o giardino	
<b>Pavimento filtrante (si/no)</b>	
<b>Altezza</b>	
Da 0 a 7 metri	
Da 7 a 18 metri	
Da 18 a 25 metri	X
Maggiore di 25 metri	
<b>Diametro chioma (in metri)</b>	8m
<b>Diametro fusto</b>	
Da 0 a 20 cm	
Da 21 a 40 cm	
Maggiore di 40 cm	X
<b>Conformazione</b>	
Normale	
Inclinata	X
Sbilanciata	
Inclinata / sbilanciata	
<b>Stato di salute</b>	
Normale	X
Deperiente	
Gravemente deperiente	
Morta	
Presenza di carie	
Presenza di carpofori	
<b>Altre manutenzione</b>	
Abbatere pianta	
Rimozione ceppaia	
VTA strumentale da eseguire	
<b>Documentazione fotografica</b>

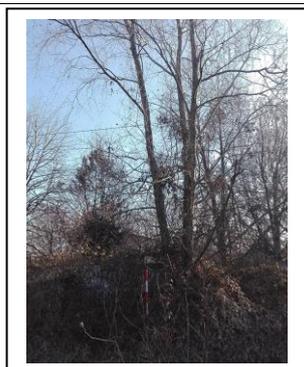
<b>N° PROGRESSIVO</b>	21
<b>Rif. rilievo topografico</b>	A1.29
<b>Specie e varietà</b>	SALICE
<b>Stato di impianto</b>	
Banchina	X
Parterre	
Marciapiede	
Prato o giardino	
<b>Pavimento filtrante (si/no)</b>	
<b>Altezza</b>	
Da 0 a 7 metri	
Da 7 a 18 metri	
Da 18 a 25 metri	X
Maggiore di 25 metri	
<b>Diametro chioma (in metri)</b>	6m
<b>Diametro fusto</b>	
Da 0 a 20 cm	X
Da 21 a 40 cm	
Maggiore di 40 cm	
<b>Conformazione</b>	
Normale	X
Inclinata	
Sbilanciata	
Inclinata / sbilanciata	
<b>Stato di salute</b>	
Normale	X
Deperiente	
Gravemente deperiente	
Morta	
Presenza di carie	
Presenza di carpofori	
<b>Altre manutenzione</b>	
Abbatere pianta	
Rimozione ceppaia	
VTA strumentale da eseguire	
<b>Documentazione fotografica</b>

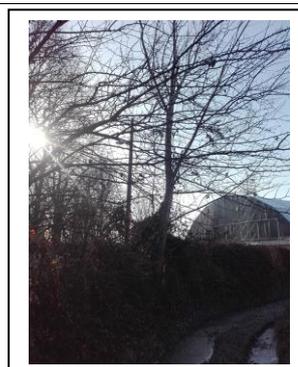
<b>N° PROGRESSIVO</b>	22
<b>Rif. rilievo topografico</b>	A1.30
<b>Specie e varietà</b>	PIOPPO ARGENTATO
<b>Stato di impianto</b>	
Banchina	X
Parterre	
Marciapiede	
Prato o giardino	
<b>Pavimento filtrante (si/no)</b>	
<b>Altezza</b>	
Da 0 a 7 metri	
Da 7 a 18 metri	X
Da 18 a 25 metri	
Maggiore di 25 metri	
<b>Diametro chioma (in metri)</b>	4m
<b>Diametro fusto</b>	
Da 0 a 20 cm	
Da 21 a 40 cm	X
Maggiore di 40 cm	
<b>Conformazione</b>	
Normale	
Inclinata	X
Sbilanciata	
Inclinata / sbilanciata	
<b>Stato di salute</b>	
Normale	
Deperiente	X
Gravemente deperiente	
Morta	
Presenza di carie	
Presenza di carpofori	
<b>Altre manutenzione</b>	
Abbatere pianta	
Rimozione ceppaia	
VTA strumentale da eseguire	
<b>Documentazione fotografica</b>

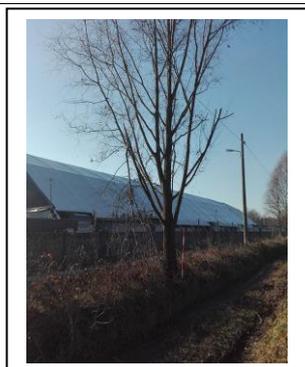
<b>N° PROGRESSIVO</b>	23
<b>Rif. rilievo topografico</b>	A1.33
<b>Specie e varietà</b>	SALICE
<b>Stato di impianto</b>	
Banchina (CONFINE SUD)	X
Parterre	
Marciapiede	
Prato o giardino	
<b>Pavimento filtrante (si/no)</b>	
<b>Altezza</b>	
Da 0 a 7 metri	
Da 7 a 18 metri	
Da 18 a 25 metri	X
Maggiore di 25 metri	
<b>Diametro chioma (in metri)</b>	4m
<b>Diametro fusto</b>	
Da 0 a 20 cm	
Da 21 a 40 cm	X
Maggiore di 40 cm	
<b>Conformazione</b>	
Normale	X
Inclinata	
Sbilanciata	
Inclinata / sbilanciata	
<b>Stato di salute</b>	
Normale	X
Deperiente	
Gravemente deperiente	
Morta	
Presenza di carie	
Presenza di carpofori	
<b>Altre manutenzione</b>	
Abbatere pianta	
Rimozione ceppaia	
VTA strumentale da eseguire	
<b>Documentazione fotografica</b>

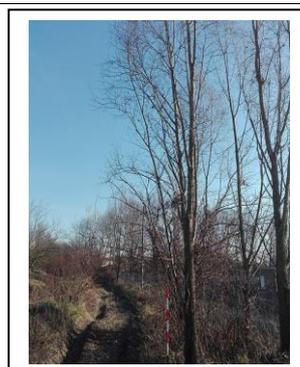
<b>N° PROGRESSIVO</b>	24
<b>Rif. rilievo topografico</b>	A1.36
<b>Specie e varietà</b>	SALICE
<b>Stato di impianto</b>	
Banchina	X
Parterre	
Marciapiede	
Prato o giardino	
<b>Pavimento filtrante (si/no)</b>	
<b>Altezza</b>	
Da 0 a 7 metri	
Da 7 a 18 metri	
Da 18 a 25 metri	X
Maggiore di 25 metri	
<b>Diametro chioma (in metri)</b>	3m
<b>Diametro fusto</b>	
Da 0 a 20 cm	X
Da 21 a 40 cm	
Maggiore di 40 cm	
<b>Conformazione</b>	
Normale	X
Inclinata	
Sbilanciata	
Inclinata / sbilanciata	
<b>Stato di salute</b>	
Normale	X
Deperiente	
Gravemente deperiente	
Morta	
Presenza di carie	
Presenza di carpofori	
<b>Altre manutenzione</b>	
Abbatere pianta	
Rimozione ceppaia	
VTA strumentale da eseguire	
<b>Documentazione fotografica</b>

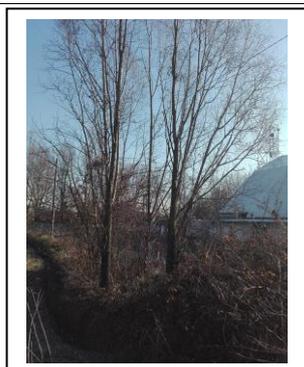
<b>N° PROGRESSIVO</b>	25
<b>Rif. rilievo topografico</b>	A1.37
<b>Specie e varietà</b>	SALICE
<b>Stato di impianto</b>	
Banchina	X
Parterre	
Marciapiede	
Prato o giardino	
<b>Pavimento filtrante (si/no)</b>	
<b>Altezza</b>	
Da 0 a 7 metri	
Da 7 a 18 metri	
Da 18 a 25 metri	X
Maggiore di 25 metri	
<b>Diametro chioma (in metri)</b>	4m
<b>Diametro fusto</b>	
Da 0 a 20 cm	X
Da 21 a 40 cm	
Maggiore di 40 cm	
<b>Conformazione</b>	
Normale	X
Inclinata	
Sbilanciata	
Inclinata / sbilanciata	
<b>Stato di salute</b>	
Normale	X
Deperiente	
Gravemente deperiente	
Morta	
Presenza di carie	
Presenza di carpofori	
<b>Altre manutenzione</b>	
Abbatere pianta	
Rimozione ceppaia	
VTA strumentale da eseguire	
<b>Documentazione fotografica</b>

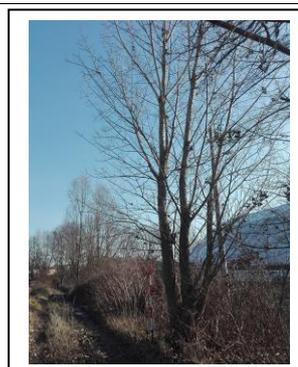
<b>N° PROGRESSIVO</b>	26
<b>Rif. rilievo topografico</b>	A1.38
<b>Specie e varietà</b>	PIOPPO
<b>Stato di impianto</b>	
Banchina	X
Parterre	
Marciapiede	
Prato o giardino	
<b>Pavimento filtrante (si/no)</b>	
<b>Altezza</b>	
Da 0 a 7 metri	
Da 7 a 18 metri	X
Da 18 a 25 metri	
Maggiore di 25 metri	
<b>Diametro chioma (in metri)</b>	6m
<b>Diametro fusto</b>	
Da 0 a 20 cm	
Da 21 a 40 cm	X
Maggiore di 40 cm	
<b>Conformazione</b>	
Normale	X
Inclinata	
Sbilanciata	
Inclinata / sbilanciata	
<b>Stato di salute</b>	
Normale	X
Deperiente	
Gravemente deperiente	
Morta	
Presenza di carie	
Presenza di carpofori	
<b>Altre manutenzione</b>	
Abbatere pianta	
Rimozione ceppaia	
VTA strumentale da eseguire	
<b>Documentazione fotografica</b>

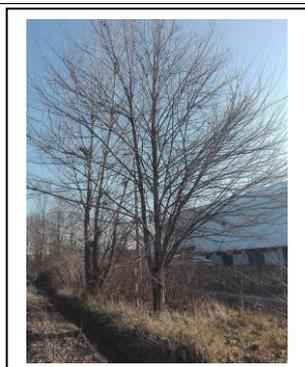
<b>N° PROGRESSIVO</b>	27
<b>Rif. rilievo topografico</b>	A1.39
<b>Specie e varietà</b>	OLMO
<b>Stato di impianto</b>	
Banchina	X
Parterre	
Marciapiede	
Prato o giardino	
<b>Pavimento filtrante (si/no)</b>	
<b>Altezza</b>	
Da 0 a 7 metri	
Da 7 a 18 metri	X
Da 18 a 25 metri	
Maggiore di 25 metri	
<b>Diametro chioma (in metri)</b>	6m
<b>Diametro fusto</b>	
Da 0 a 20 cm	
Da 21 a 40 cm	X
Maggiore di 40 cm	
<b>Conformazione</b>	
Normale	X
Inclinata	
Sbilanciata	
Inclinata / sbilanciata	
<b>Stato di salute</b>	
Normale	X
Deperiente	
Gravemente deperiente	
Morta	
Presenza di carie	
Presenza di carpofori	
<b>Altre manutenzione</b>	
Abbattere pianta	
Rimozione ceppaia	
VTA strumentale da eseguire	
<b>Documentazione fotografica</b>

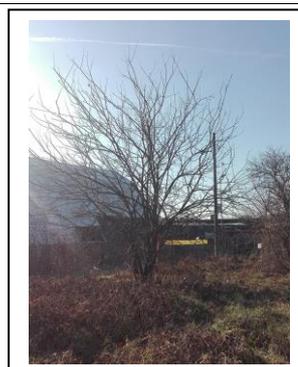
<b>N° PROGRESSIVO</b>	28
<b>Rif. rilievo topografico</b>	A1.41
<b>Specie e varietà</b>	MORUS (MORARO)
<b>Stato di impianto</b>	
Banchina	X
Parterre	
Marciapiede	
Prato o giardino	
<b>Pavimento filtrante (si/no)</b>	
<b>Altezza</b>	
Da 0 a 7 metri	X
Da 7 a 18 metri	
Da 18 a 25 metri	
Maggiore di 25 metri	
<b>Diametro chioma (in metri)</b>	10m
<b>Diametro fusto</b>	
Da 0 a 20 cm	X
Da 21 a 40 cm	
Maggiore di 40 cm	
<b>Conformazione</b>	
Normale	X
Inclinata	
Sbilanciata	
Inclinata / sbilanciata	
<b>Stato di salute</b>	
Normale	X
Deperiente	
Gravemente deperiente	
Morta	
Presenza di carie	
Presenza di carpofori	
<b>Altre manutenzione</b>	
Abbattere pianta	
Rimozione ceppaia	
VTA strumentale da eseguire	
<b>Documentazione fotografica</b>

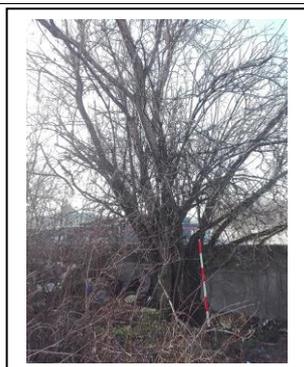
<b>N° PROGRESSIVO</b>	29
<b>Rif. rilievo topografico</b>	A1.43
<b>Specie e varietà</b>	SALICE
<b>Stato di impianto</b>	
Banchina	X
Parterre	
Marciapiede	
Prato o giardino	
<b>Pavimento filtrante (si/no)</b>	
<b>Altezza</b>	
Da 0 a 7 metri	X
Da 7 a 18 metri	
Da 18 a 25 metri	
Maggiore di 25 metri	
<b>Diametro chioma (in metri)</b>	8m
<b>Diametro fusto</b>	
Da 0 a 20 cm	X
Da 21 a 40 cm	
Maggiore di 40 cm	
<b>Conformazione</b>	
Normale	X
Inclinata	
Sbilanciata	
Inclinata / sbilanciata	
<b>Stato di salute</b>	
Normale	X
Deperiente	
Gravemente deperiente	
Morta	
Presenza di carie	
Presenza di carpofori	
<b>Altre manutenzione</b>	
Abbatere pianta	
Rimozione ceppaia	
VTA strumentale da eseguire	
<b>Documentazione fotografica</b>

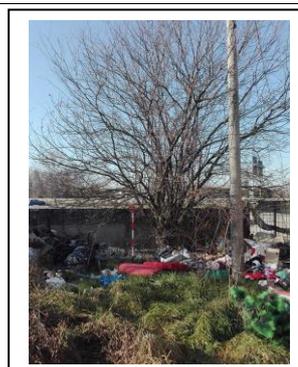
<b>N° PROGRESSIVO</b>	30
<b>Rif. rilievo topografico</b>	A1.44
<b>Specie e varietà</b>	PRUNUS SELVATICO
<b>Stato di impianto</b>	
Banchina	X
Parterre	
Marciapiede	
Prato o giardino	
<b>Pavimento filtrante (si/no)</b>	
<b>Altezza</b>	
Da 0 a 7 metri	X
Da 7 a 18 metri	
Da 18 a 25 metri	
Maggiore di 25 metri	
<b>Diametro chioma (in metri)</b>	8m
<b>Diametro fusto</b>	
Da 0 a 20 cm	X
Da 21 a 40 cm	
Maggiore di 40 cm	
<b>Conformazione</b>	
Normale	X
Inclinata	
Sbilanciata	
Inclinata / sbilanciata	
<b>Stato di salute</b>	
Normale	X
Deperiente	
Gravemente deperiente	
Morta	
Presenza di carie	
Presenza di carpofori	
<b>Altre manutenzione</b>	
Abbatere pianta	
Rimozione ceppaia	
VTA strumentale da eseguire	
<b>Documentazione fotografica</b>

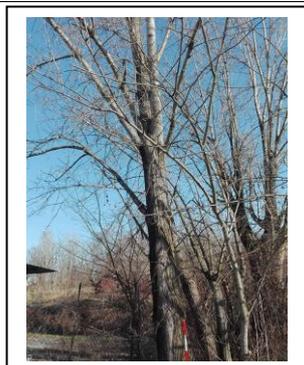
<b>N° PROGRESSIVO</b>	31
<b>Rif. rilievo topografico</b>	A1.45
<b>Specie e varietà</b>	PIOPPO NERO
<b>Stato di impianto</b>	
Banchina	
Parterre	
Marciapiede	
Prato o giardino	
<b>Pavimento filtrante (si/no)</b>	
<b>Altezza</b>	
Da 0 a 7 metri	
Da 7 a 18 metri	
Da 18 a 25 metri	X
Maggiore di 25 metri	
<b>Diametro chioma (in metri)</b>	6m
<b>Diametro fusto</b>	
Da 0 a 20 cm	
Da 21 a 40 cm	
Maggiore di 40 cm	X
<b>Conformazione</b>	
Normale	
Inclinata	X
Sbilanciata	
Inclinata / sbilanciata	
<b>Stato di salute</b>	
Normale	X
Deperiente	
Gravemente deperiente	
Morta	
Presenza di carie	
Presenza di carpofori	
<b>Altre manutenzione</b>	
Abbattere pianta	
Rimozione ceppaia	
VTA strumentale da eseguire	
<b>Documentazione fotografica</b>

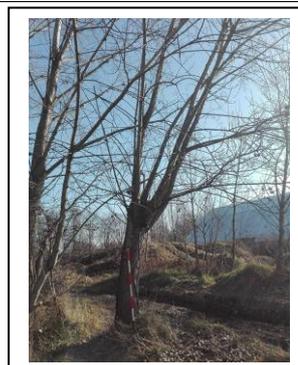
<b>N° PROGRESSIVO</b>	32
<b>Rif. rilievo topografico</b>	A1.46
<b>Specie e varietà</b>	PIOPPO NERO
<b>Stato di impianto</b>	
Banchina	
Parterre	
Marciapiede	
Prato o giardino	
<b>Pavimento filtrante (si/no)</b>	
<b>Altezza</b>	
Da 0 a 7 metri	
Da 7 a 18 metri	X
Da 18 a 25 metri	
Maggiore di 25 metri	
<b>Diametro chioma (in metri)</b>	7m
<b>Diametro fusto</b>	
Da 0 a 20 cm	
Da 21 a 40 cm	X
Maggiore di 40 cm	
<b>Conformazione</b>	
Normale	
Inclinata	
Sbilanciata	
Inclinata / sbilanciata	X
<b>Stato di salute</b>	
Normale	
Deperiente	X
Gravemente deperiente	
Morta	
Presenza di carie	
Presenza di carpofori	
<b>Altre manutenzione</b>	
Abbattere pianta	
Rimozione ceppaia	
VTA strumentale da eseguire	
<b>Documentazione fotografica</b>

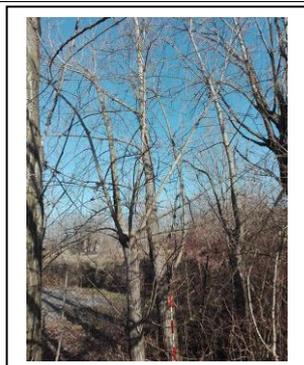
<b>N° PROGRESSIVO</b>	33
<b>Rif. rilievo topografico</b>	A1.47
<b>Specie e varietà</b>	PIOPPO NERO
<b>Stato di impianto</b>	
Banchina	
Parterre	
Marciapiede	
Prato o giardino	
<b>Pavimento filtrante (si/no)</b>	
<b>Altezza</b>	
Da 0 a 7 metri	
Da 7 a 18 metri	
Da 18 a 25 metri	X
Maggiore di 25 metri	
<b>Diametro chioma (in metri)</b>	4m
<b>Diametro fusto</b>	
Da 0 a 20 cm	
Da 21 a 40 cm	X
Maggiore di 40 cm	
<b>Conformazione</b>	
Normale	
Inclinata	
Sbilanciata	
Inclinata / sbilanciata	X
<b>Stato di salute</b>	
Normale	X
Deperiente	
Gravemente deperiente	
Morta	
Presenza di carie	
Presenza di carpofori	
<b>Altre manutenzione</b>	
Abbattere pianta	
Rimozione ceppaia	
VTA strumentale da eseguire	
<b>Documentazione fotografica</b>

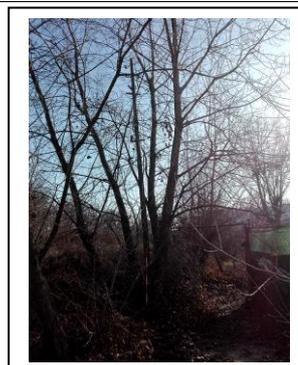
<b>N° PROGRESSIVO</b>	34
<b>Rif. rilievo topografico</b>	A1.48
<b>Specie e varietà</b>	PIOPPO NERO
<b>Stato di impianto</b>	
Banchina	
Parterre	
Marciapiede	
Prato o giardino	
<b>Pavimento filtrante (si/no)</b>	
<b>Altezza</b>	
Da 0 a 7 metri	
Da 7 a 18 metri	
Da 18 a 25 metri	
Maggiore di 25 metri	X
<b>Diametro chioma (in metri)</b>	10m
<b>Diametro fusto</b>	
Da 0 a 20 cm	
Da 21 a 40 cm	
Maggiore di 40 cm	X
<b>Conformazione</b>	
Normale	
Inclinata	X
Sbilanciata	
Inclinata / sbilanciata	
<b>Stato di salute</b>	
Normale	X
Deperiente	
Gravemente deperiente	
Morta	
Presenza di carie	
Presenza di carpofori	
<b>Altre manutenzione</b>	
Abbattere pianta	
Rimozione ceppaia	
VTA strumentale da eseguire	
<b>Documentazione fotografica</b>

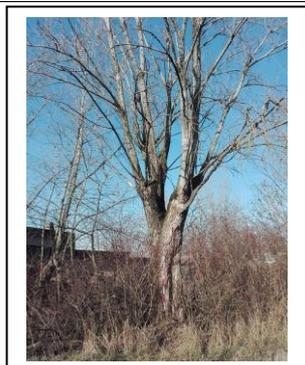
<b>N° PROGRESSIVO</b>	35
<b>Rif. rilievo topografico</b>	A1.49
<b>Specie e varietà</b>	PIOPPO NERO
<b>Stato di impianto</b>	
Banchina	
Parterre	
Marciapiede	
Prato o giardino	
<b>Pavimento filtrante (si/no)</b>	
<b>Altezza</b>	
Da 0 a 7 metri	
Da 7 a 18 metri	
Da 18 a 25 metri	X
Maggiore di 25 metri	
<b>Diametro chioma (in metri)</b>	10m
<b>Diametro fusto</b>	
Da 0 a 20 cm	
Da 21 a 40 cm	
Maggiore di 40 cm	X
<b>Conformazione</b>	
Normale	X
Inclinata	
Sbilanciata	
Inclinata / sbilanciata	
<b>Stato di salute</b>	
Normale	X
Deperiente	
Gravemente deperiente	
Morta	
Presenza di carie	
Presenza di carpofori	
<b>Altre manutenzione</b>	
Abbatere pianta	
Rimozione ceppaia	
VTA strumentale da eseguire	
<b>Documentazione fotografica</b>

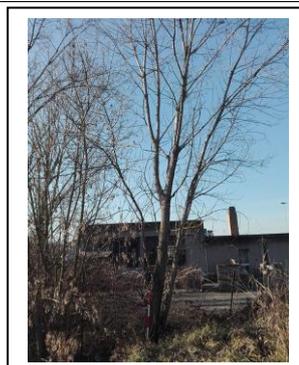
<b>N° PROGRESSIVO</b>	36
<b>Rif. rilievo topografico</b>	A1.51
<b>Specie e varietà</b>	PIOPPO NERO
<b>Stato di impianto</b>	
Banchina	
Parterre	
Marciapiede	
Prato o giardino	
<b>Pavimento filtrante (si/no)</b>	
<b>Altezza</b>	
Da 0 a 7 metri	
Da 7 a 18 metri	X
Da 18 a 25 metri	
Maggiore di 25 metri	
<b>Diametro chioma (in metri)</b>	4m
<b>Diametro fusto</b>	
Da 0 a 20 cm	X
Da 21 a 40 cm	
Maggiore di 40 cm	
<b>Conformazione</b>	
Normale	
Inclinata	
Sbilanciata	
Inclinata / sbilanciata	X
<b>Stato di salute</b>	
Normale	X
Deperiente	
Gravemente deperiente	
Morta	
Presenza di carie	
Presenza di carpofori	
<b>Altre manutenzione</b>	
Abbatere pianta	
Rimozione ceppaia	
VTA strumentale da eseguire	
<b>Documentazione fotografica</b>

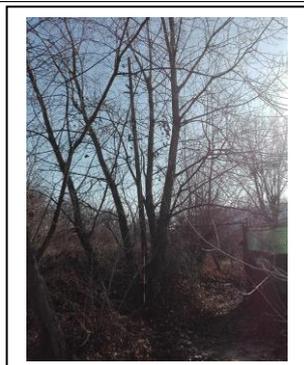
<b>N° PROGRESSIVO</b>	37
<b>Rif. rilievo topografico</b>	A1.52
<b>Specie e varietà</b>	PIOPPO NERO
<b>Stato di impianto</b>	
Banchina	
Parterre	
Marciapiede	
Prato o giardino	
<b>Pavimento filtrante (si/no)</b>	
<b>Altezza</b>	
Da 0 a 7 metri	
Da 7 a 18 metri	
Da 18 a 25 metri	X
Maggiore di 25 metri	
<b>Diametro chioma (in metri)</b>	10m
<b>Diametro fusto</b>	
Da 0 a 20 cm	
Da 21 a 40 cm	X
Maggiore di 40 cm	
<b>Conformazione</b>	
Normale	
Inclinata	X
Sbilanciata	
Inclinata / sbilanciata	
<b>Stato di salute</b>	
Normale	X
Deperiente	
Gravemente deperiente	
Morta	
Presenza di carie	
Presenza di carpofori	
<b>Altre manutenzione</b>	
Abbatere pianta	
Rimozione ceppaia	
VTA strumentale da eseguire	
<b>Documentazione fotografica</b>

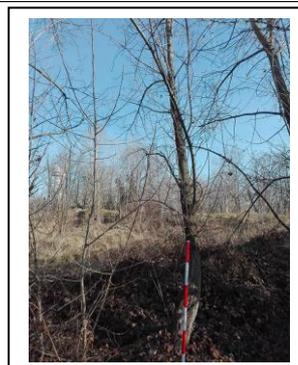
<b>N° PROGRESSIVO</b>	38
<b>Rif. rilievo topografico</b>	A1.53
<b>Specie e varietà</b>	PIOPPO NERO
<b>Stato di impianto</b>	
Banchina	
Parterre	
Marciapiede	
Prato o giardino	
<b>Pavimento filtrante (si/no)</b>	
<b>Altezza</b>	
Da 0 a 7 metri	
Da 7 a 18 metri	X
Da 18 a 25 metri	
Maggiore di 25 metri	
<b>Diametro chioma (in metri)</b>	2m
<b>Diametro fusto</b>	
Da 0 a 20 cm	X
Da 21 a 40 cm	
Maggiore di 40 cm	
<b>Conformazione</b>	
Normale	
Inclinata	
Sbilanciata	
Inclinata / sbilanciata	X
<b>Stato di salute</b>	
Normale	
Deperiente	
Gravemente deperiente	X
Morta	
Presenza di carie	
Presenza di carpofori	
<b>Altre manutenzione</b>	
Abbatere pianta	
Rimozione ceppaia	
VTA strumentale da eseguire	
<b>Documentazione fotografica</b>

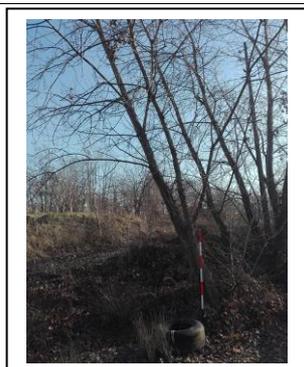
<b>N° PROGRESSIVO</b>	39
<b>Rif. rilievo topografico</b>	A1.54
<b>Specie e varietà</b>	PIOPPO NERO
<b>Stato di impianto</b>	
Banchina	
Parterre	
Marciapiede	
Prato o giardino	
<b>Pavimento filtrante (si/no)</b>	
<b>Altezza</b>	
Da 0 a 7 metri	
Da 7 a 18 metri	X
Da 18 a 25 metri	
Maggiore di 25 metri	
<b>Diametro chioma (in metri)</b>	3m
<b>Diametro fusto</b>	
Da 0 a 20 cm	X
Da 21 a 40 cm	
Maggiore di 40 cm	
<b>Conformazione</b>	
Normale	
Inclinata	
Sbilanciata	
Inclinata / sbilanciata	X
<b>Stato di salute</b>	
Normale	
Deperiente	X
Gravemente deperiente	
Morta	
Presenza di carie	
Presenza di carpofori	
<b>Altre manutenzione</b>	
Abbatere pianta	
Rimozione ceppaia	
VTA strumentale da eseguire	
<b>Documentazione fotografica</b>

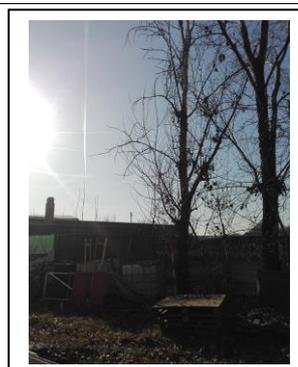
<b>N° PROGRESSIVO</b>	40
<b>Rif. rilievo topografico</b>	A1.59
<b>Specie e varietà</b>	PIOPPO NERO
<b>Stato di impianto</b>	
Banchina	
Parterre	
Marciapiede	
Prato o giardino	
<b>Pavimento filtrante (si/no)</b>	
<b>Altezza</b>	
Da 0 a 7 metri	
Da 7 a 18 metri	X
Da 18 a 25 metri	
Maggiore di 25 metri	
<b>Diametro chioma (in metri)</b>	2m
<b>Diametro fusto</b>	
Da 0 a 20 cm	
Da 21 a 40 cm	X
Maggiore di 40 cm	
<b>Conformazione</b>	
Normale	
Inclinata	
Sbilanciata	
Inclinata / sbilanciata	X
<b>Stato di salute</b>	
Normale	
Deperiente	
Gravemente deperiente	X
Morta	
Presenza di carie	X
Presenza di carpofori	
<b>Altre manutenzione</b>	
Abbatere pianta	
Rimozione ceppaia	
VTA strumentale da eseguire	
<b>Documentazione fotografica</b>

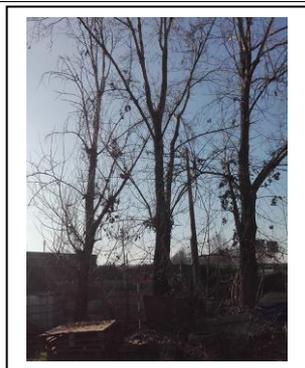
<b>N° PROGRESSIVO</b>	41
<b>Rif. rilievo topografico</b>	A1.60
<b>Specie e varietà</b>	PIOPPO NERO
<b>Stato di impianto</b>	
Banchina	
Parterre	
Marciapiede	
Prato o giardino	
<b>Pavimento filtrante (si/no)</b>	
<b>Altezza</b>	
Da 0 a 7 metri	
Da 7 a 18 metri	X
Da 18 a 25 metri	
Maggiore di 25 metri	
<b>Diametro chioma (in metri)</b>	6m
<b>Diametro fusto</b>	
Da 0 a 20 cm	
Da 21 a 40 cm	X
Maggiore di 40 cm	
<b>Conformazione</b>	
Normale	X
Inclinata	
Sbilanciata	
Inclinata / sbilanciata	
<b>Stato di salute</b>	
Normale	X
Deperiente	
Gravemente deperiente	
Morta	
Presenza di carie	
Presenza di carpofori	
<b>Altre manutenzione</b>	
Abbatere pianta	
Rimozione ceppaia	
VTA strumentale da eseguire	
<b>Documentazione fotografica</b>

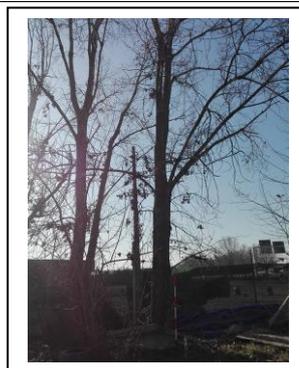
<b>N° PROGRESSIVO</b>	42
<b>Rif. rilievo topografico</b>	A1.61
<b>Specie e varietà</b>	PIOPPO NERO
<b>Stato di impianto</b>	
Banchina	
Parterre	
Marciapiede	
Prato o giardino	
<b>Pavimento filtrante (si/no)</b>	
<b>Altezza</b>	
Da 0 a 7 metri	
Da 7 a 18 metri	
Da 18 a 25 metri	
Maggiore di 25 metri	X
<b>Diametro chioma (in metri)</b>	7m
<b>Diametro fusto</b>	
Da 0 a 20 cm	
Da 21 a 40 cm	
Maggiore di 40 cm	X
<b>Conformazione</b>	
Normale	
Inclinata	X
Sbilanciata	
Inclinata / sbilanciata	
<b>Stato di salute</b>	
Normale	
Deperiente	X
Gravemente deperiente	
Morta	
Presenza di carie	X
Presenza di carpofori	
<b>Altre manutenzione</b>	
Abbatere pianta	
Rimozione ceppaia	
VTA strumentale da eseguire	
<b>Documentazione fotografica</b>

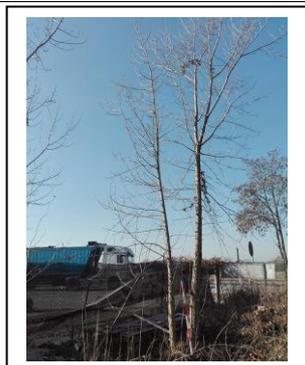
<b>N° PROGRESSIVO</b>	43
<b>Rif. rilievo topografico</b>	A1.62
<b>Specie e varietà</b>	PIOPPO NERO
<b>Stato di impianto</b>	
Banchina	
Parterre	
Marciapiede	
Prato o giardino	
<b>Pavimento filtrante (si/no)</b>	
<b>Altezza</b>	
Da 0 a 7 metri	X
Da 7 a 18 metri	
Da 18 a 25 metri	
Maggiore di 25 metri	
<b>Diametro chioma (in metri)</b>	3m
<b>Diametro fusto</b>	
Da 0 a 20 cm	X
Da 21 a 40 cm	
Maggiore di 40 cm	
<b>Conformazione</b>	
Normale	X
Inclinata	
Sbilanciata	
Inclinata / sbilanciata	
<b>Stato di salute</b>	
Normale	X
Deperiente	
Gravemente deperiente	
Morta	
Presenza di carie	
Presenza di carpofori	
<b>Altre manutenzione</b>	
Abbatere pianta	
Rimozione ceppaia	
VTA strumentale da eseguire	
<b>Documentazione fotografica</b>

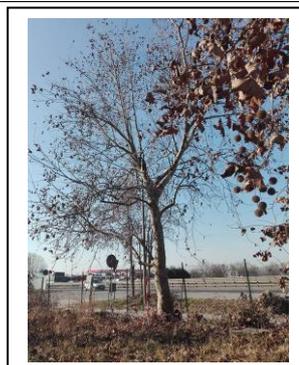
<b>N° PROGRESSIVO</b>	44
<b>Rif. rilievo topografico</b>	A1.63
<b>Specie e varietà</b>	PLATANO
<b>Stato di impianto</b>	
Banchina (INGRESSO)	X
Parterre	
Marciapiede	
Prato o giardino	
<b>Pavimento filtrante (si/no)</b>	
<b>Altezza</b>	
Da 0 a 7 metri	
Da 7 a 18 metri	X
Da 18 a 25 metri	
Maggiore di 25 metri	
<b>Diametro chioma (in metri)</b>	8m
<b>Diametro fusto</b>	
Da 0 a 20 cm	
Da 21 a 40 cm	
Maggiore di 40 cm	X
<b>Conformazione</b>	
Normale	
Inclinata	
Sbilanciata	X
Inclinata / sbilanciata	
<b>Stato di salute</b>	
Normale	
Deperiente	X
Gravemente deperiente	
Morta	
Presenza di carie	
Presenza di carpofori	
<b>Altre manutenzione</b>	
Abbatere pianta	
Rimozione ceppaia	
VTA strumentale da eseguire	
<b>Documentazione fotografica</b>

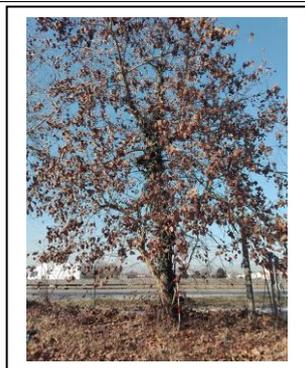
<b>N° PROGRESSIVO</b>	45
<b>Rif. rilievo topografico</b>	A1.64
<b>Specie e varietà</b>	PLATANO
<b>Stato di impianto</b>	
Banchina (INGRESSO)	X
Parterre	
Marciapiede	
Prato o giardino	
<b>Pavimento filtrante (si/no)</b>	
<b>Altezza</b>	
Da 0 a 7 metri	
Da 7 a 18 metri	X
Da 18 a 25 metri	
Maggiore di 25 metri	
<b>Diametro chioma (in metri)</b>	8m
<b>Diametro fusto</b>	
Da 0 a 20 cm	
Da 21 a 40 cm	X
Maggiore di 40 cm	
<b>Conformazione</b>	
Normale	
Inclinata	
Sbilanciata	
Inclinata / sbilanciata	X
<b>Stato di salute</b>	
Normale	X
Deperiente	
Gravemente deperiente	
Morta	
Presenza di carie	
Presenza di carpofori	
<b>Altre manutenzione</b>	
Abbattere pianta	
Rimozione ceppaia	
VTA strumentale da eseguire	
<b>Documentazione fotografica</b>

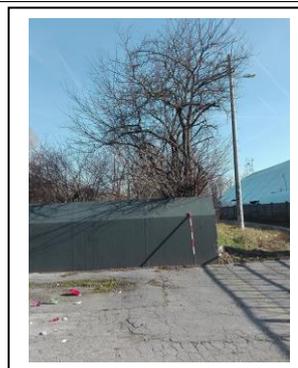
<b>N° PROGRESSIVO</b>	46
<b>Rif. rilievo topografico</b>	A1.68
<b>Specie e varietà</b>	PRUNUS(AMOLO)
<b>Stato di impianto</b>	
Banchina	
Parterre	
Marciapiede	
Prato o giardino	
<b>Pavimento filtrante (si/no)</b>	
<b>Altezza</b>	
Da 0 a 7 metri	
Da 7 a 18 metri	X
Da 18 a 25 metri	
Maggiore di 25 metri	
<b>Diametro chioma (in metri)</b>	8m
<b>Diametro fusto</b>	
Da 0 a 20 cm	
Da 21 a 40 cm	X
Maggiore di 40 cm	
<b>Conformazione</b>	
Normale	X
Inclinata	
Sbilanciata	
Inclinata / sbilanciata	
<b>Stato di salute</b>	
Normale	
Deperiente	X
Gravemente deperiente	
Morta	
Presenza di carie	
Presenza di carpofori	
<b>Altre manutenzione</b>	
Abbattere pianta	
Rimozione ceppaia	
VTA strumentale da eseguire	
<b>Documentazione fotografica</b>

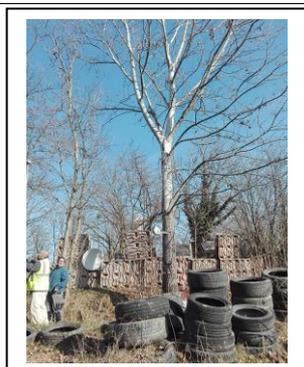
<b>N° PROGRESSIVO</b>	47
<b>Rif. rilievo topografico</b>	A1.73
<b>Specie e varietà</b>	PIOPPO ARGENTATO
<b>Stato di impianto</b>	
Banchina	
Parterre	
Marciapiede	
Collina	X
<b>Pavimento filtrante (si/no)</b>	
<b>Altezza</b>	
Da 0 a 7 metri	
Da 7 a 18 metri	
Da 18 a 25 metri	X
Maggiore di 25 metri	
<b>Diametro chioma (in metri)</b>	6m
<b>Diametro fusto</b>	
Da 0 a 20 cm	
Da 21 a 40 cm	X
Maggiore di 40 cm	
<b>Conformazione</b>	
Normale	X
Inclinata	
Sbilanciata	X
Inclinata / sbilanciata	
<b>Stato di salute</b>	
Normale	X
Deperiente	
Gravemente deperiente	
Morta	
Presenza di carie	
Presenza di carpofori	
<b>Altre manutenzione</b>	
Abbattere pianta	
Rimozione ceppaia	
VTA strumentale da eseguire	
<b>Documentazione fotografica</b>

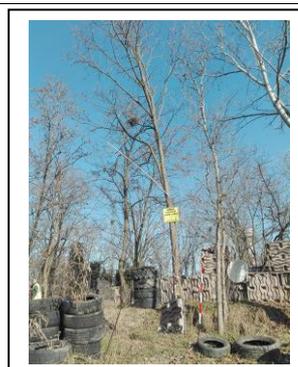
<b>N° PROGRESSIVO</b>	48
<b>Rif. rilievo topografico</b>	A1.74
<b>Specie e varietà</b>	ACACIA
<b>Stato di impianto</b>	
Banchina	
Parterre	
Marciapiede	
Prato o giardino	
<b>Pavimento filtrante (si/no)</b>	
<b>Altezza</b>	
Da 0 a 7 metri	
Da 7 a 18 metri	X
Da 18 a 25 metri	
Maggiore di 25 metri	
<b>Diametro chioma (in metri)</b>	3m
<b>Diametro fusto</b>	
Da 0 a 20 cm	X
Da 21 a 40 cm	
Maggiore di 40 cm	
<b>Conformazione</b>	
Normale	
Inclinata	
Sbilanciata	
Inclinata / sbilanciata	X
<b>Stato di salute</b>	
Normale	
Deperiente	X
Gravemente deperiente	
Morta	
Presenza di carie	
Presenza di carpofori	
<b>Altre manutenzione</b>	
Abbattere pianta	
Rimozione ceppaia	
VTA strumentale da eseguire	
<b>Documentazione fotografica</b>

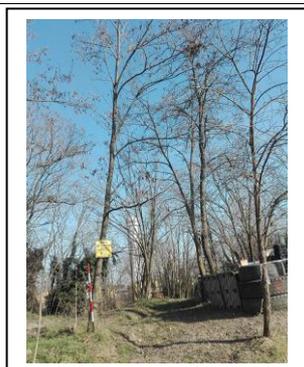
<b>N° PROGRESSIVO</b>	49
<b>Rif. rilievo topografico</b>	A1.75
<b>Specie e varietà</b>	ACACIA
<b>Stato di impianto</b>	
Banchina	
Parterre	
Marciapiede	
Prato o giardino	
<b>Pavimento filtrante (si/no)</b>	
<b>Altezza</b>	
Da 0 a 7 metri	
Da 7 a 18 metri	X
Da 18 a 25 metri	
Maggiore di 25 metri	
<b>Diametro chioma (in metri)</b>	3m
<b>Diametro fusto</b>	
Da 0 a 20 cm	X
Da 21 a 40 cm	
Maggiore di 40 cm	
<b>Conformazione</b>	
Normale	
Inclinata	X
Sbilanciata	
Inclinata / sbilanciata	
<b>Stato di salute</b>	
Normale	X
Deperiente	
Gravemente deperiente	
Morta	
Presenza di carie	
Presenza di carpofori	
<b>Altre manutenzione</b>	
Abbattere pianta	
Rimozione ceppaia	
VTA strumentale da eseguire	
<b>Documentazione fotografica</b>

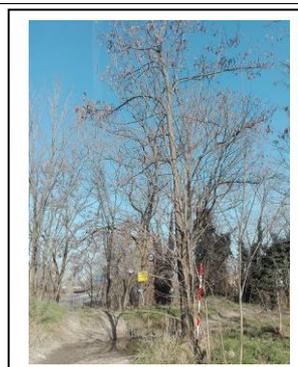
<b>N° PROGRESSIVO</b>	50
<b>Rif. rilievo topografico</b>	A1.76
<b>Specie e varietà</b>	ACACIA
<b>Stato di impianto</b>	
Banchina	
Parterre	
Marciapiede	
Prato o giardino	
<b>Pavimento filtrante (si/no)</b>	
<b>Altezza</b>	
Da 0 a 7 metri	
Da 7 a 18 metri	
Da 18 a 25 metri	X
Maggiore di 25 metri	
<b>Diametro chioma (in metri)</b>	3m
<b>Diametro fusto</b>	
Da 0 a 20 cm	X
Da 21 a 40 cm	
Maggiore di 40 cm	
<b>Conformazione</b>	
Normale	
Inclinata	X
Sbilanciata	X
Inclinata / sbilanciata	
<b>Stato di salute</b>	
Normale	X
Deperiente	
Gravemente deperiente	
Morta	
Presenza di carie	
Presenza di carpofori	
<b>Altre manutenzione</b>	
Abbattere pianta	
Rimozione ceppaia	
VTA strumentale da eseguire	
<b>Documentazione fotografica</b>

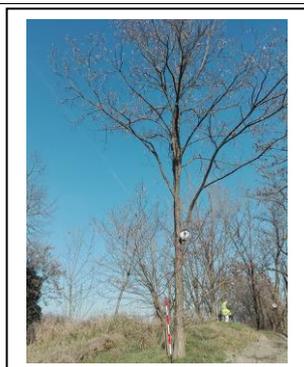
<b>N° PROGRESSIVO</b>	51
<b>Rif. rilievo topografico</b>	A1.77
<b>Specie e varietà</b>	ACACIA
<b>Stato di impianto</b>	
Banchina	
Parterre	
Marciapiede	
Prato o giardino	
<b>Pavimento filtrante (si/no)</b>	
<b>Altezza</b>	
Da 0 a 7 metri	
Da 7 a 18 metri	X
Da 18 a 25 metri	
Maggiore di 25 metri	
<b>Diametro chioma (in metri)</b>	6m
<b>Diametro fusto</b>	
Da 0 a 20 cm	X
Da 21 a 40 cm	
Maggiore di 40 cm	
<b>Conformazione</b>	
Normale	
Inclinata	
Sbilanciata	
Inclinata / sbilanciata	X
<b>Stato di salute</b>	
Normale	X
Deperiente	
Gravemente deperiente	
Morta	
Presenza di carie	
Presenza di carpofori	
<b>Altre manutenzione</b>	
Abbattere pianta	
Rimozione ceppaia	
VTA strumentale da eseguire	
<b>Documentazione fotografica</b>

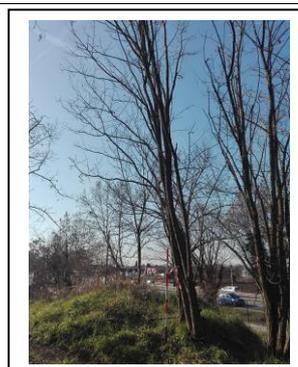
<b>N° PROGRESSIVO</b>	52
<b>Rif. rilievo topografico</b>	A1.78
<b>Specie e varietà</b>	ACACIA
<b>Stato di impianto</b>	
Banchina	
Parterre	
Marciapiede	
Prato o giardino	
<b>Pavimento filtrante (si/no)</b>	
<b>Altezza</b>	
Da 0 a 7 metri	
Da 7 a 18 metri	X
Da 18 a 25 metri	
Maggiore di 25 metri	
<b>Diametro chioma (in metri)</b>	4m
<b>Diametro fusto</b>	
Da 0 a 20 cm	X
Da 21 a 40 cm	
Maggiore di 40 cm	
<b>Conformazione</b>	
Normale	
Inclinata	X
Sbilanciata	
Inclinata / sbilanciata	
<b>Stato di salute</b>	
Normale	X
Deperiente	
Gravemente deperiente	
Morta	
Presenza di carie	
Presenza di carpofori	
<b>Altre manutenzione</b>	
Abbattere pianta	
Rimozione ceppaia	
VTA strumentale da eseguire	
<b>Documentazione fotografica</b>

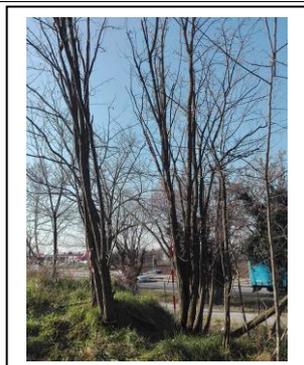
<b>N° PROGRESSIVO</b>	53
<b>Rif. rilievo topografico</b>	A1.79
<b>Specie e varietà</b>	ACACIA
<b>Stato di impianto</b>	
Banchina	
Parterre	
Marciapiede	
Prato o giardino	
<b>Pavimento filtrante (si/no)</b>	
<b>Altezza</b>	
Da 0 a 7 metri	
Da 7 a 18 metri	X
Da 18 a 25 metri	
Maggiore di 25 metri	
<b>Diametro chioma (in metri)</b>	3m
<b>Diametro fusto</b>	
Da 0 a 20 cm	X
Da 21 a 40 cm	
Maggiore di 40 cm	
<b>Conformazione</b>	
Normale	
Inclinata	X
Sbilanciata	
Inclinata / sbilanciata	
<b>Stato di salute</b>	
Normale	
Deperiente	X
Gravemente deperiente	
Morta	
Presenza di carie	
Presenza di carpofori	
<b>Altre manutenzione</b>	
Abbatere pianta	
Rimozione ceppaia	
VTA strumentale da eseguire	
<b>Documentazione fotografica</b>

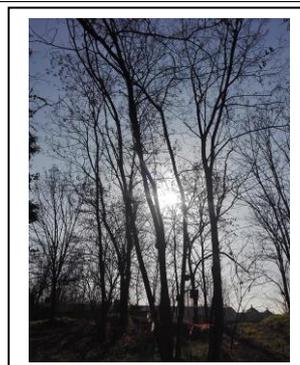
<b>N° PROGRESSIVO</b>	54
<b>Rif. rilievo topografico</b>	A1.80
<b>Specie e varietà</b>	ACACIA CEPPAIA
<b>Stato di impianto</b>	
Banchina	
Parterre	
Marciapiede	
Prato o giardino	
<b>Pavimento filtrante (si/no)</b>	
<b>Altezza</b>	
Da 0 a 7 metri	
Da 7 a 18 metri	X
Da 18 a 25 metri	
Maggiore di 25 metri	
<b>Diametro chioma (in metri)</b>	8m
<b>Diametro fusto</b>	
Da 0 a 20 cm	
Da 21 a 40 cm	
Maggiore di 40 cm	
<b>Conformazione</b>	
Normale	
Inclinata	X
Sbilanciata	
Inclinata / sbilanciata	
<b>Stato di salute</b>	
Normale	X
Deperiente	
Gravemente deperiente	
Morta	
Presenza di carie	
Presenza di carpofori	
<b>Altre manutenzione</b>	
Abbatere pianta	
Rimozione ceppaia	
VTA strumentale da eseguire	
<b>Documentazione fotografica</b>

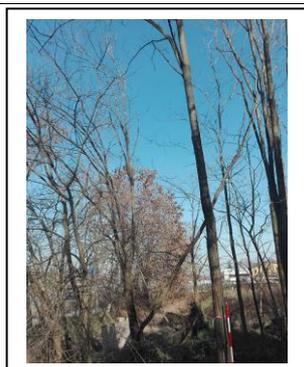
<b>N° PROGRESSIVO</b>	55
<b>Rif. rilievo topografico</b>	A1.81
<b>Specie e varietà</b>	ACACIA
<b>Stato di impianto</b>	
Banchina	
Parterre	
Marciapiede	
Prato o giardino	
<b>Pavimento filtrante (si/no)</b>	
<b>Altezza</b>	
Da 0 a 7 metri	
Da 7 a 18 metri	X
Da 18 a 25 metri	
Maggiore di 25 metri	
<b>Diametro chioma (in metri)</b>	3m
<b>Diametro fusto</b>	
Da 0 a 20 cm	X
Da 21 a 40 cm	
Maggiore di 40 cm	
<b>Conformazione</b>	
Normale	
Inclinata	
Sbilanciata	
Inclinata / sbilanciata	X
<b>Stato di salute</b>	
Normale	
Deperiente	X
Gravemente deperiente	
Morta	
Presenza di carie	
Presenza di carpofori	
<b>Altre manutenzione</b>	
Abbatere pianta	
Rimozione ceppaia	
VTA strumentale da eseguire	
<b>Documentazione fotografica</b>

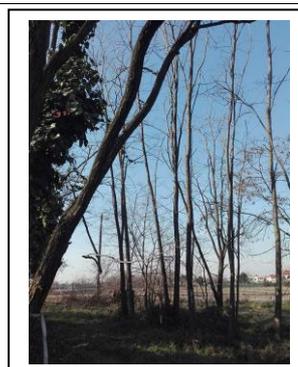
<b>N° PROGRESSIVO</b>	56
<b>Rif. rilievo topografico</b>	A1.82
<b>Specie e varietà</b>	ACACIA
<b>Stato di impianto</b>	
Banchina	
Parterre	
Marciapiede	
Prato o giardino	
<b>Pavimento filtrante (si/no)</b>	
<b>Altezza</b>	
Da 0 a 7 metri	
Da 7 a 18 metri	X
Da 18 a 25 metri	
Maggiore di 25 metri	
<b>Diametro chioma (in metri)</b>	4m
<b>Diametro fusto</b>	
Da 0 a 20 cm	X
Da 21 a 40 cm	
Maggiore di 40 cm	
<b>Conformazione</b>	
Normale	X
Inclinata	
Sbilanciata	
Inclinata / sbilanciata	
<b>Stato di salute</b>	
Normale	
Deperiente	X
Gravemente deperiente	
Morta	
Presenza di carie	
Presenza di carpofori	
<b>Altre manutenzione</b>	
Abbatere pianta	
Rimozione ceppaia	
VTA strumentale da eseguire	
<b>Documentazione fotografica</b>

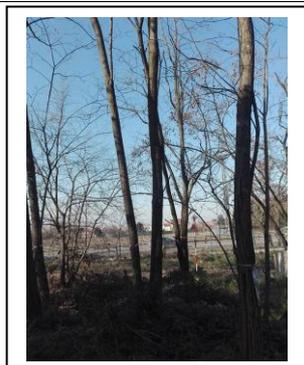
<b>N° PROGRESSIVO</b>	57
<b>Rif. rilievo topografico</b>	A1.83
<b>Specie e varietà</b>	ACACIA
<b>Stato di impianto</b>	
Banchina	
Parterre	
Marciapiede	
Prato o giardino	
<b>Pavimento filtrante (si/no)</b>	
<b>Altezza</b>	
Da 0 a 7 metri	
Da 7 a 18 metri	X
Da 18 a 25 metri	
Maggiore di 25 metri	
<b>Diametro chioma (in metri)</b>	3m
<b>Diametro fusto</b>	
Da 0 a 20 cm	
Da 21 a 40 cm	X
Maggiore di 40 cm	
<b>Conformazione</b>	
Normale	
Inclinata	
Sbilanciata	X
Inclinata / sbilanciata	
<b>Stato di salute</b>	
Normale	
Deperiente	
Gravemente deperiente	X
Morta	
Presenza di carie	
Presenza di carpofori	
<b>Altre manutenzione</b>	
Abbatere pianta	
Rimozione ceppaia	
VTA strumentale da eseguire	
<b>Documentazione fotografica</b>

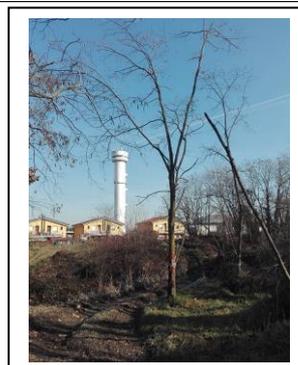
<b>N° PROGRESSIVO</b>	58
<b>Rif. rilievo topografico</b>	A1.84
<b>Specie e varietà</b>	ACACIA
<b>Stato di impianto</b>	
Banchina	
Parterre	
Marciapiede	
Prato o giardino	
<b>Pavimento filtrante (si/no)</b>	
<b>Altezza</b>	
Da 0 a 7 metri	
Da 7 a 18 metri	X
Da 18 a 25 metri	
Maggiore di 25 metri	
<b>Diametro chioma (in metri)</b>	6m
<b>Diametro fusto</b>	
Da 0 a 20 cm	
Da 21 a 40 cm	X
Maggiore di 40 cm	
<b>Conformazione</b>	
Normale	
Inclinata	
Sbilanciata	
Inclinata / sbilanciata	X
<b>Stato di salute</b>	
Normale	X
Deperiente	
Gravemente deperiente	
Morta	
Presenza di carie	
Presenza di carpofori	
<b>Altre manutenzione</b>	
Abbatere pianta	
Rimozione ceppaia	
VTA strumentale da eseguire	
<b>Documentazione fotografica</b>

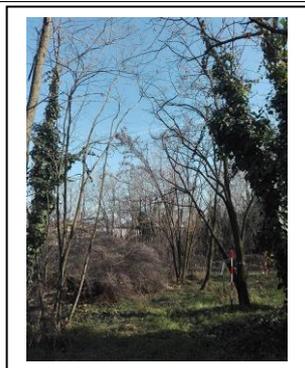
<b>N° PROGRESSIVO</b>	59
<b>Rif. rilievo topografico</b>	A1.85
<b>Specie e varietà</b>	ACACIA
<b>Stato di impianto</b>	
Banchina	
Parterre	
Marciapiede	
Prato o giardino	
<b>Pavimento filtrante (si/no)</b>	
<b>Altezza</b>	
Da 0 a 7 metri	
Da 7 a 18 metri	X
Da 18 a 25 metri	
Maggiore di 25 metri	
<b>Diametro chioma (in metri)</b>	4m
<b>Diametro fusto</b>	
Da 0 a 20 cm	
Da 21 a 40 cm	X
Maggiore di 40 cm	
<b>Conformazione</b>	
Normale	
Inclinata	
Sbilanciata	
Inclinata / sbilanciata	X
<b>Stato di salute</b>	
Normale	
Deperiente	X
Gravemente deperiente	
Morta	
Presenza di carie	
Presenza di carpofori	
<b>Altre manutenzione</b>	
Abbatere pianta	
Rimozione ceppaia	
VTA strumentale da eseguire	
<b>Documentazione fotografica</b>

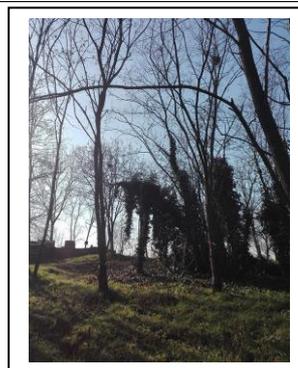
<b>N° PROGRESSIVO</b>	60
<b>Rif. rilievo topografico</b>	A1.86
<b>Specie e varietà</b>	ACACIA
<b>Stato di impianto</b>	
Banchina	
Parterre	
Marciapiede	
Prato o giardino	
<b>Pavimento filtrante (si/no)</b>	
<b>Altezza</b>	
Da 0 a 7 metri	
Da 7 a 18 metri	X
Da 18 a 25 metri	
Maggiore di 25 metri	
<b>Diametro chioma (in metri)</b>	4m
<b>Diametro fusto</b>	
Da 0 a 20 cm	
Da 21 a 40 cm	X
Maggiore di 40 cm	
<b>Conformazione</b>	
Normale	
Inclinata	
Sbilanciata	X
Inclinata / sbilanciata	
<b>Stato di salute</b>	
Normale	
Deperiente	
Gravemente deperiente	X
Morta	
Presenza di carie	
Presenza di carpofori	
<b>Altre manutenzione</b>	
Abbatere pianta	
Rimozione ceppaia	
VTA strumentale da eseguire	
<b>Documentazione fotografica</b>

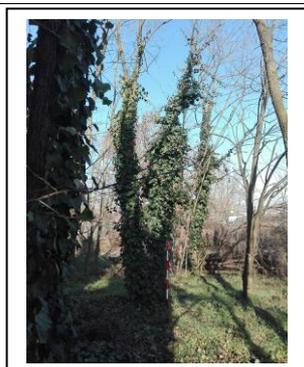
<b>N° PROGRESSIVO</b>	61
<b>Rif. rilievo topografico</b>	A1.87
<b>Specie e varietà</b>	ACACIA
<b>Stato di impianto</b>	
Banchina	
Parterre	
Marciapiede	
Prato o giardino	
<b>Pavimento filtrante (si/no)</b>	
<b>Altezza</b>	
Da 0 a 7 metri	
Da 7 a 18 metri	X
Da 18 a 25 metri	
Maggiore di 25 metri	
<b>Diametro chioma (in metri)</b>	5m
<b>Diametro fusto</b>	
Da 0 a 20 cm	
Da 21 a 40 cm	X
Maggiore di 40 cm	
<b>Conformazione</b>	
Normale	
Inclinata	
Sbilanciata	
Inclinata / sbilanciata	X
<b>Stato di salute</b>	
Normale	
Deperiente	X
Gravemente deperiente	
Morta	
Presenza di carie	
Presenza di carpofori	
<b>Altre manutenzione</b>	
Abbatere pianta	
Rimozione ceppaia	
VTA strumentale da eseguire	
<b>Documentazione fotografica</b>

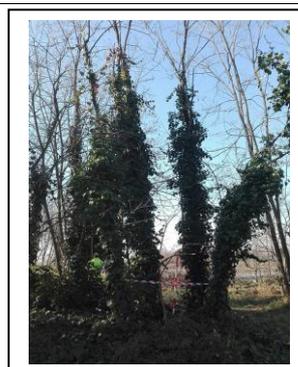
<b>N° PROGRESSIVO</b>	62
<b>Rif. rilievo topografico</b>	A1.88
<b>Specie e varietà</b>	ACACIA CEPPAIA
<b>Stato di impianto</b>	
Banchina	
Parterre	
Marciapiede	
Prato o giardino	
<b>Pavimento filtrante (si/no)</b>	
<b>Altezza</b>	
Da 0 a 7 metri	
Da 7 a 18 metri	X
Da 18 a 25 metri	
Maggiore di 25 metri	
<b>Diametro chioma (in metri)</b>	
<b>Diametro fusto</b>	
Da 0 a 20 cm	X
Da 21 a 40 cm	
Maggiore di 40 cm	
<b>Conformazione</b>	
Normale	
Inclinata	X
Sbilanciata	
Inclinata / sbilanciata	
<b>Stato di salute</b>	
Normale	
Deperiente	X
Gravemente deperiente	
Morta	
Presenza di carie	
Presenza di carpofori	
<b>Altre manutenzione</b>	
Abbatere pianta	
Rimozione ceppaia	
VTA strumentale da eseguire	
<b>Documentazione fotografica</b>

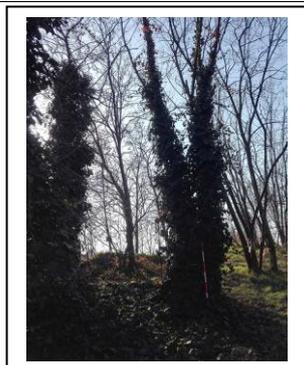
<b>N° PROGRESSIVO</b>	63
<b>Rif. rilievo topografico</b>	A1.89
<b>Specie e varietà</b>	ACACIA CEPPAIA
<b>Stato di impianto</b>	
Banchina	
Parterre	
Marciapiede	
Prato o giardino	
<b>Pavimento filtrante (si/no)</b>	
<b>Altezza</b>	
Da 0 a 7 metri	
Da 7 a 18 metri	X
Da 18 a 25 metri	
Maggiore di 25 metri	
<b>Diametro chioma (in metri)</b>	5m
<b>Diametro fusto</b>	
Da 0 a 20 cm	X
Da 21 a 40 cm	
Maggiore di 40 cm	
<b>Conformazione</b>	
Normale	X
Inclinata	
Sbilanciata	
Inclinata / sbilanciata	
<b>Stato di salute</b>	
Normale	
Deperiente	X
Gravemente deperiente	
Morta	
Presenza di carie	
Presenza di carpofori	
<b>Altre manutenzione</b>	
Abbatere pianta	
Rimozione ceppaia	
VTA strumentale da eseguire	
<b>Documentazione fotografica</b>

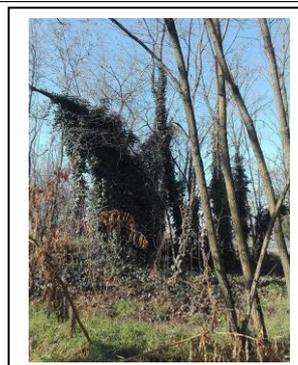
<b>N° PROGRESSIVO</b>	64
<b>Rif. rilievo topografico</b>	A1.90
<b>Specie e varietà</b>	ACACIA CEPPAIA
<b>Stato di impianto</b>	
Banchina	
Parterre	
Marciapiede	
Prato o giardino	
<b>Pavimento filtrante (si/no)</b>	
<b>Altezza</b>	
Da 0 a 7 metri	
Da 7 a 18 metri	X
Da 18 a 25 metri	
Maggiore di 25 metri	
<b>Diametro chioma (in metri)</b>	10m
<b>Diametro fusto</b>	
Da 0 a 20 cm	X
Da 21 a 40 cm	
Maggiore di 40 cm	
<b>Conformazione</b>	
Normale	
Inclinata	
Sbilanciata	
Inclinata / sbilanciata	X
<b>Stato di salute</b>	
Normale	
Deperiente	X
Gravemente deperiente	
Morta	
Presenza di carie	
Presenza di carpofori	
<b>Altre manutenzione</b>	
Abbatere pianta	
Rimozione ceppaia	
VTA strumentale da eseguire	
<b>Documentazione fotografica</b>

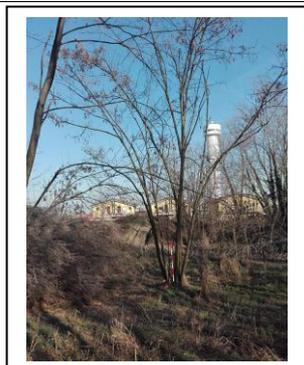
<b>N° PROGRESSIVO</b>	65
<b>Rif. rilievo topografico</b>	A1.91
<b>Specie e varietà</b>	ACACIA CEPPAIA
<b>Stato di impianto</b>	
Banchina	
Parterre	
Marciapiede	
Prato o giardino	
<b>Pavimento filtrante (si/no)</b>	
<b>Altezza</b>	
Da 0 a 7 metri	
Da 7 a 18 metri	X
Da 18 a 25 metri	
Maggiore di 25 metri	
<b>Diametro chioma (in metri)</b>	6m
<b>Diametro fusto</b>	
Da 0 a 20 cm	X
Da 21 a 40 cm	
Maggiore di 40 cm	
<b>Conformazione</b>	
Normale	X
Inclinata	
Sbilanciata	
Inclinata / sbilanciata	
<b>Stato di salute</b>	
Normale	X
Deperiente	
Gravemente deperiente	
Morta	
Presenza di carie	
Presenza di carpofori	
<b>Altre manutenzione</b>	
Abbatere pianta	
Rimozione ceppaia	
VTA strumentale da eseguire	
<b>Documentazione fotografica</b>

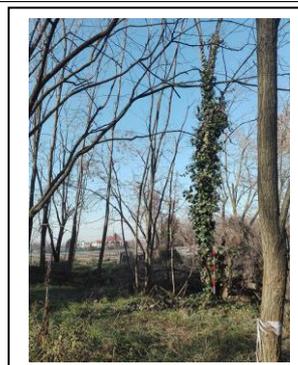
<b>N° PROGRESSIVO</b>	66
<b>Rif. rilievo topografico</b>	A1.92
<b>Specie e varietà</b>	ACACIA
<b>Stato di impianto</b>	
Banchina	
Parterre	
Marciapiede	
Prato o giardino	
<b>Pavimento filtrante (si/no)</b>	
<b>Altezza</b>	
Da 0 a 7 metri	
Da 7 a 18 metri	X
Da 18 a 25 metri	
Maggiore di 25 metri	
<b>Diametro chioma (in metri)</b>	3m
<b>Diametro fusto</b>	
Da 0 a 20 cm	X
Da 21 a 40 cm	
Maggiore di 40 cm	
<b>Conformazione</b>	
Normale	
Inclinata	X
Sbilanciata	
Inclinata / sbilanciata	
<b>Stato di salute</b>	
Normale	
Deperiente	X
Gravemente deperiente	
Morta	
Presenza di carie	
Presenza di carpofori	
<b>Altre manutenzione</b>	
Abbatere pianta	
Rimozione ceppaia	
VTA strumentale da eseguire	
<b>Documentazione fotografica</b>

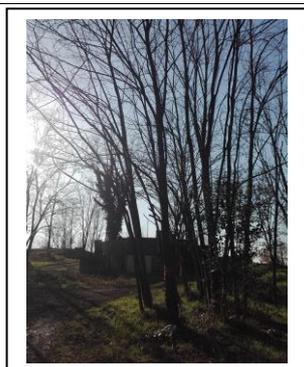
<b>N° PROGRESSIVO</b>	67
<b>Rif. rilievo topografico</b>	A1.93
<b>Specie e varietà</b>	ACACIA
<b>Stato di impianto</b>	
Banchina	
Parterre	
Marciapiede	
Prato o giardino	
<b>Pavimento filtrante (si/no)</b>	
<b>Altezza</b>	
Da 0 a 7 metri	
Da 7 a 18 metri	X
Da 18 a 25 metri	
Maggiore di 25 metri	
<b>Diametro chioma (in metri)</b>	4m
<b>Diametro fusto</b>	
Da 0 a 20 cm	X
Da 21 a 40 cm	
Maggiore di 40 cm	
<b>Conformazione</b>	
Normale	
Inclinata	
Sbilanciata	
Inclinata / sbilanciata	X
<b>Stato di salute</b>	
Normale	X
Deperiente	
Gravemente deperiente	
Morta	
Presenza di carie	
Presenza di carpofori	
<b>Altre manutenzione</b>	
Abbatere pianta	
Rimozione ceppaia	
VTA strumentale da eseguire	
<b>Documentazione fotografica</b>

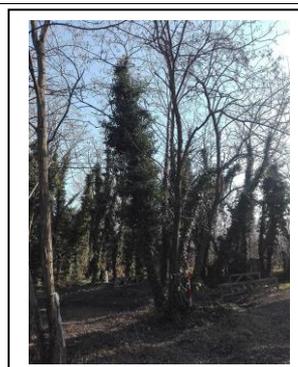
<b>N° PROGRESSIVO</b>	68
<b>Rif. rilievo topografico</b>	A1.94
<b>Specie e varietà</b>	ACACIA CEPPAIA
<b>Stato di impianto</b>	
Banchina	
Parterre	
Marciapiede	
Prato o giardino	
<b>Pavimento filtrante (si/no)</b>	
<b>Altezza</b>	
Da 0 a 7 metri	X
Da 7 a 18 metri	
Da 18 a 25 metri	
Maggiore di 25 metri	
<b>Diametro chioma (in metri)</b>	8m
<b>Diametro fusto</b>	
Da 0 a 20 cm	
Da 21 a 40 cm	X
Maggiore di 40 cm	
<b>Conformazione</b>	
Normale	
Inclinata	
Sbilanciata	
Inclinata / sbilanciata	X
<b>Stato di salute</b>	
Normale	X
Deperiente	
Gravemente deperiente	
Morta	
Presenza di carie	
Presenza di carpofori	
<b>Altre manutenzione</b>	
Abbatere pianta	
Rimozione ceppaia	
VTA strumentale da eseguire	
<b>Documentazione fotografica</b>
