## Progetto per il recupero delle aree e degli edifici esistenti dell'ex Foro Boario di Padova in Corso Australia

### PIANO URBANISTICO ATTUATIVO "P.U.A. EX FORO BOARIO CORSO AUSTRALIA"

# R.10

### SCHEDE DI RILIEVO ALBERATURE

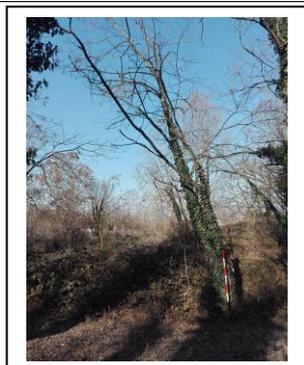
<b>N° PROGRESSIVO</b>	69
<b>Rif. rilievo topografico</b>	A1.95
<b>Specie e varietà</b>	ACACIA
<b>Stato di impianto</b>	
Banchina	
Parterre	
Marciapiede	
Prato o giardino	
<b>Pavimento filtrante (si/no)</b>	
<b>Altezza</b>	
Da 0 a 7 metri	
Da 7 a 18 metri	X
Da 18 a 25 metri	
Maggiore di 25 metri	
<b>Diametro chioma (in metri)</b>	4m
<b>Diametro fusto</b>	
Da 0 a 20 cm	
Da 21 a 40 cm	X
Maggiore di 40 cm	
<b>Conformazione</b>	
Normale	
Inclinata	
Sbilanciata	
Inclinata / sbilanciata	X
<b>Stato di salute</b>	
Normale	
Deperiente	X
Gravemente deperiente	
Morta	
Presenza di carie	
Presenza di carpofori	
<b>Altre manutenzione</b>	
Abbattere pianta	
Rimozione ceppaia	
VTA strumentale da eseguire	
<b>Documentazione fotografica</b>

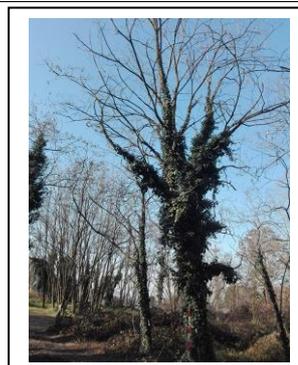
<b>N° PROGRESSIVO</b>	70
<b>Rif. rilievo topografico</b>	A1.96
<b>Specie e varietà</b>	ACACIA
<b>Stato di impianto</b>	
Banchina	
Parterre	
Marciapiede	
Prato o giardino	
<b>Pavimento filtrante (si/no)</b>	
<b>Altezza</b>	
Da 0 a 7 metri	
Da 7 a 18 metri	
Da 18 a 25 metri	X
Maggiore di 25 metri	
<b>Diametro chioma (in metri)</b>	9m
<b>Diametro fusto</b>	
Da 0 a 20 cm	
Da 21 a 40 cm	
Maggiore di 40 cm	X
<b>Conformazione</b>	
Normale	
Inclinata	X
Sbilanciata	
Inclinata / sbilanciata	
<b>Stato di salute</b>	
Normale	
Deperiente	X
Gravemente deperiente	
Morta	
Presenza di carie	
Presenza di carpofori	
<b>Altre manutenzione</b>	
Abbattere pianta	
Rimozione ceppaia	
VTA strumentale da eseguire	
<b>Documentazione fotografica</b>

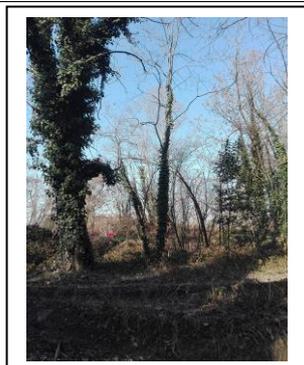
<b>N° PROGRESSIVO</b>	71
<b>Rif. rilievo topografico</b>	A1.97
<b>Specie e varietà</b>	ACACIA
<b>Stato di impianto</b>	
Banchina	
Parterre	
Marciapiede	
Prato o giardino	
<b>Pavimento filtrante (si/no)</b>	
<b>Altezza</b>	
Da 0 a 7 metri	
Da 7 a 18 metri	X
Da 18 a 25 metri	
Maggiore di 25 metri	
<b>Diametro chioma (in metri)</b>	4m
<b>Diametro fusto</b>	
Da 0 a 20 cm	X
Da 21 a 40 cm	
Maggiore di 40 cm	
<b>Conformazione</b>	
Normale	
Inclinata	
Sbilanciata	
Inclinata / sbilanciata	X
<b>Stato di salute</b>	
Normale	X
Deperiente	
Gravemente deperiente	
Morta	
Presenza di carie	
Presenza di carpofori	
<b>Altre manutenzione</b>	
Abbatere pianta	
Rimozione ceppaia	
VTA strumentale da eseguire	
<b>Documentazione fotografica</b>

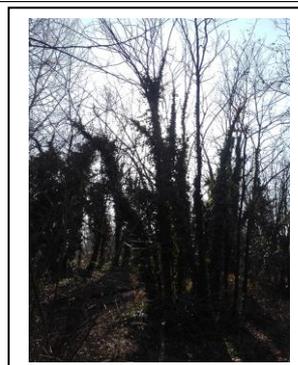
<b>N° PROGRESSIVO</b>	72
<b>Rif. rilievo topografico</b>	A1.98
<b>Specie e varietà</b>	ACACIA CEPPAIA
<b>Stato di impianto</b>	
Banchina	
Parterre	
Marciapiede	
Prato o giardino	
<b>Pavimento filtrante (si/no)</b>	
<b>Altezza</b>	
Da 0 a 7 metri	
Da 7 a 18 metri	X
Da 18 a 25 metri	
Maggiore di 25 metri	
<b>Diametro chioma (in metri)</b>	10m
<b>Diametro fusto</b>	
Da 0 a 20 cm	X
Da 21 a 40 cm	
Maggiore di 40 cm	
<b>Conformazione</b>	
Normale	X
Inclinata	X
Sbilanciata	
Inclinata / sbilanciata	
<b>Stato di salute</b>	
Normale	
Deperiente	X
Gravemente deperiente	
Morta	
Presenza di carie	
Presenza di carpofori	
<b>Altre manutenzione</b>	
Abbatere pianta	
Rimozione ceppaia	
VTA strumentale da eseguire	
<b>Documentazione fotografica</b>

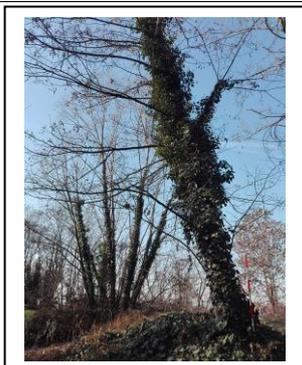
<b>N° PROGRESSIVO</b>	73
<b>Rif. rilievo topografico</b>	A1.99
<b>Specie e varietà</b>	ACACIA
<b>Stato di impianto</b>	
Banchina	
Parterre	
Marciapiede	
Prato o giardino	
<b>Pavimento filtrante (si/no)</b>	
<b>Altezza</b>	
Da 0 a 7 metri	
Da 7 a 18 metri	X
Da 18 a 25 metri	
Maggiore di 25 metri	
<b>Diametro chioma (in metri)</b>	6m
<b>Diametro fusto</b>	
Da 0 a 20 cm	
Da 21 a 40 cm	X
Maggiore di 40 cm	
<b>Conformazione</b>	
Normale	
Inclinata	
Sbilanciata	
Inclinata / sbilanciata	X
<b>Stato di salute</b>	
Normale	X
Deperiente	
Gravemente deperiente	
Morta	
Presenza di carie	
Presenza di carpofori	
<b>Altre manutenzione</b>	
Abbatere pianta	
Rimozione ceppaia	
VTA strumentale da eseguire	
<b>Documentazione fotografica</b>

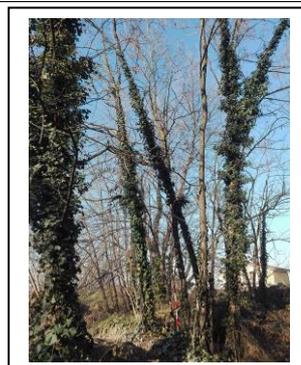
<b>N° PROGRESSIVO</b>	74
<b>Rif. rilievo topografico</b>	A1.100
<b>Specie e varietà</b>	ACACIA CEPPAIA
<b>Stato di impianto</b>	
Banchina	
Parterre	
Marciapiede	
Collina	X
<b>Pavimento filtrante (si/no)</b>	
<b>Altezza</b>	
Da 0 a 7 metri	
Da 7 a 18 metri	X
Da 18 a 25 metri	
Maggiore di 25 metri	
<b>Diametro chioma (in metri)</b>	6m
<b>Diametro fusto</b>	
Da 0 a 20 cm	X
Da 21 a 40 cm	
Maggiore di 40 cm	
<b>Conformazione</b>	
Normale	
Inclinata	X
Sbilanciata	
Inclinata / sbilanciata	
<b>Stato di salute</b>	
Normale	X
Deperiente	
Gravemente deperiente	X
Morta	
Presenza di carie	
Presenza di carpofori	
<b>Altre manutenzione</b>	
Abbatere pianta	
Rimozione ceppaia	
VTA strumentale da eseguire	
<b>Documentazione fotografica</b>

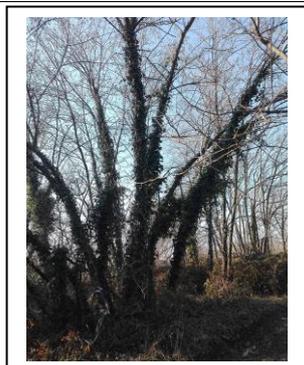
<b>N° PROGRESSIVO</b>	75
<b>Rif. rilievo topografico</b>	A1.101
<b>Specie e varietà</b>	ACACIA CEPPAIA
<b>Stato di impianto</b>	
Banchina	
Parterre	
Marciapiede	
Collina	X
<b>Pavimento filtrante (si/no)</b>	
<b>Altezza</b>	
Da 0 a 7 metri	
Da 7 a 18 metri	X
Da 18 a 25 metri	
Maggiore di 25 metri	
<b>Diametro chioma (in metri)</b>	6m
<b>Diametro fusto</b>	
Da 0 a 20 cm	X
Da 21 a 40 cm	
Maggiore di 40 cm	
<b>Conformazione</b>	
Normale	
Inclinata	X
Sbilanciata	
Inclinata / sbilanciata	
<b>Stato di salute</b>	
Normale	
Deperiente	X
Gravemente deperiente	
Morta	
Presenza di carie	
Presenza di carpofori	
<b>Altre manutenzione</b>	
Abbatere pianta	
Rimozione ceppaia	
VTA strumentale da eseguire	
<b>Documentazione fotografica</b>

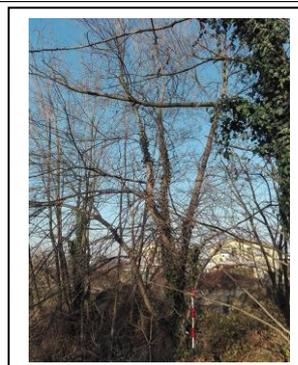
<b>N° PROGRESSIVO</b>	76
<b>Rif. rilievo topografico</b>	A1.103
<b>Specie e varietà</b>	OLMO
<b>Stato di impianto</b>	
Banchina	
Parterre	
Marciapiede	
Collina	X
<b>Pavimento filtrante (si/no)</b>	
<b>Altezza</b>	
Da 0 a 7 metri	
Da 7 a 18 metri	X
Da 18 a 25 metri	
Maggiore di 25 metri	
<b>Diametro chioma (in metri)</b>	6m
<b>Diametro fusto</b>	
Da 0 a 20 cm	
Da 21 a 40 cm	X
Maggiore di 40 cm	
<b>Conformazione</b>	
Normale	X
Inclinata	
Sbilanciata	
Inclinata / sbilanciata	
<b>Stato di salute</b>	
Normale	X
Deperiente	
Gravemente deperiente	
Morta	
Presenza di carie	
Presenza di carpofori	
<b>Altre manutenzione</b>	
Abbatere pianta	
Rimozione ceppaia	
VTA strumentale da eseguire	
<b>Documentazione fotografica</b>

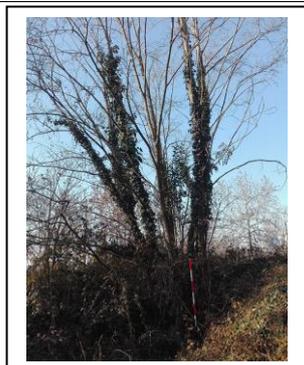
<b>N° PROGRESSIVO</b>	77
<b>Rif. rilievo topografico</b>	A1.104
<b>Specie e varietà</b>	ACACIA CEPPAIA
<b>Stato di impianto</b>	
Banchina	
Parterre	
Marciapiede	
Collina	X
<b>Pavimento filtrante (si/no)</b>	
<b>Altezza</b>	
Da 0 a 7 metri	
Da 7 a 18 metri	X
Da 18 a 25 metri	
Maggiore di 25 metri	
<b>Diametro chioma (in metri)</b>	6m
<b>Diametro fusto</b>	
Da 0 a 20 cm	
Da 21 a 40 cm	X
Maggiore di 40 cm	
<b>Conformazione</b>	
Normale	
Inclinata	
Sbilanciata	X
Inclinata / sbilanciata	
<b>Stato di salute</b>	
Normale	
Deperiente	X
Gravemente deperiente	
Morta	
Presenza di carie	
Presenza di carpofori	
<b>Altre manutenzione</b>	
Abbatere pianta	
Rimozione ceppaia	
VTA strumentale da eseguire	
<b>Documentazione fotografica</b>

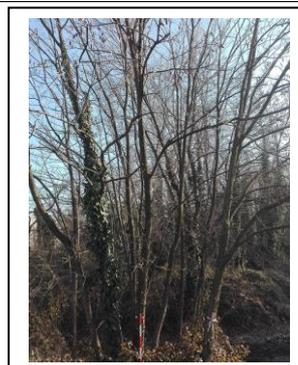
<b>N° PROGRESSIVO</b>	78
<b>Rif. rilievo topografico</b>	A1.105
<b>Specie e varietà</b>	ACACIA CEPPAIA
<b>Stato di impianto</b>	
Banchina	
Parterre	
Marciapiede	
Collina	X
<b>Pavimento filtrante (si/no)</b>	
<b>Altezza</b>	
Da 0 a 7 metri	
Da 7 a 18 metri	X
Da 18 a 25 metri	
Maggiore di 25 metri	
<b>Diametro chioma (in metri)</b>	8m
<b>Diametro fusto</b>	
Da 0 a 20 cm	
Da 21 a 40 cm	X
Maggiore di 40 cm	
<b>Conformazione</b>	
Normale	
Inclinata	
Sbilanciata	X
Inclinata / sbilanciata	
<b>Stato di salute</b>	
Normale	
Deperiente	X
Gravemente deperiente	
Morta	
Presenza di carie	
Presenza di carpofori	
<b>Altre manutenzione</b>	
Abbatere pianta	
Rimozione ceppaia	
VTA strumentale da eseguire	
<b>Documentazione fotografica</b>

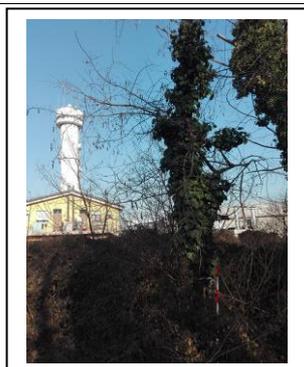
<b>N° PROGRESSIVO</b>	79
<b>Rif. rilievo topografico</b>	A1.106
<b>Specie e varietà</b>	ACACIA
<b>Stato di impianto</b>	
Banchina	
Parterre	
Marciapiede	
Collina	X
<b>Pavimento filtrante (si/no)</b>	
<b>Altezza</b>	
Da 0 a 7 metri	
Da 7 a 18 metri	X
Da 18 a 25 metri	
Maggiore di 25 metri	
<b>Diametro chioma (in metri)</b>	6m
<b>Diametro fusto</b>	
Da 0 a 20 cm	
Da 21 a 40 cm	X
Maggiore di 40 cm	
<b>Conformazione</b>	
Normale	X
Inclinata	
Sbilanciata	
Inclinata / sbilanciata	
<b>Stato di salute</b>	
Normale	X
Deperiente	
Gravemente deperiente	
Morta	
Presenza di carie	
Presenza di carpofori	
<b>Altre manutenzione</b>	
Abbatere pianta	
Rimozione ceppaia	
VTA strumentale da eseguire	
<b>Documentazione fotografica</b>

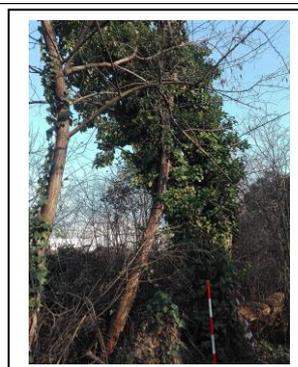
<b>N° PROGRESSIVO</b>	80
<b>Rif. rilievo topografico</b>	A1.107
<b>Specie e varietà</b>	PIOPPO
<b>Stato di impianto</b>	
Banchina	
Parterre	
Marciapiede	
Prato o giardino	
<b>Pavimento filtrante (si/no)</b>	
<b>Altezza</b>	
Da 0 a 7 metri	
Da 7 a 18 metri	
Da 18 a 25 metri	X
Maggiore di 25 metri	
<b>Diametro chioma (in metri)</b>	
<b>Diametro fusto</b>	
Da 0 a 20 cm	
Da 21 a 40 cm	X
Maggiore di 40 cm	
<b>Conformazione</b>	
Normale	
Inclinata	
Sbilanciata	
Inclinata / sbilanciata	
<b>Stato di salute</b>	
Normale	
Deperiente	
Gravemente deperiente	
Morta	X
Presenza di carie	
Presenza di carpofori	
<b>Altre manutenzione</b>	
Abbatere pianta	
Rimozione ceppaia	
VTA strumentale da eseguire	
<b>Documentazione fotografica</b>

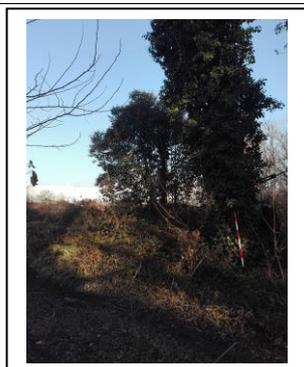
<b>N° PROGRESSIVO</b>	81
<b>Rif. rilievo topografico</b>	A1.108
<b>Specie e varietà</b>	PIOPPO (SALICE)
<b>Stato di impianto</b>	
Banchina	
Parterre	
Marciapiede	
Prato o giardino	
<b>Pavimento filtrante (si/no)</b>	
<b>Altezza</b>	
Da 0 a 7 metri	
Da 7 a 18 metri	X
Da 18 a 25 metri	
Maggiore di 25 metri	
<b>Diametro chioma (in metri)</b>	
<b>Diametro fusto</b>	
Da 0 a 20 cm	
Da 21 a 40 cm	
Maggiore di 40 cm	X
<b>Conformazione</b>	
Normale	
Inclinata	X
Sbilanciata	
Inclinata / sbilanciata	
<b>Stato di salute</b>	
Normale	
Deperiente	
Gravemente deperiente	
Morta	X
Presenza di carie	
Presenza di carpofori	
<b>Altre manutenzione</b>	
Abbattere pianta	
Rimozione ceppaia	
VTA strumentale da eseguire	
<b>Documentazione fotografica</b>

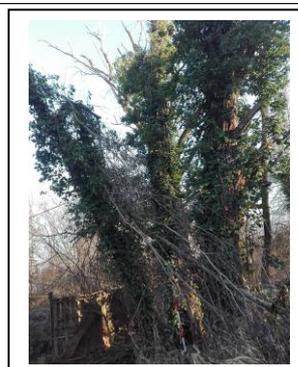
<b>N° PROGRESSIVO</b>	82
<b>Rif. rilievo topografico</b>	A1.110
<b>Specie e varietà</b>	SALICE CEPPAIA
<b>Stato di impianto</b>	
Banchina	
Parterre	
Marciapiede	
Prato o giardino	X
<b>Pavimento filtrante (si/no)</b>	
<b>Altezza</b>	
Da 0 a 7 metri	
Da 7 a 18 metri	
Da 18 a 25 metri	X
Maggiore di 25 metri	
<b>Diametro chioma (in metri)</b> 10m	
<b>Diametro fusto</b>	
Da 0 a 20 cm	
Da 21 a 40 cm	
Maggiore di 40 cm	X
<b>Conformazione</b>	
Normale	
Inclinata	X
Sbilanciata	
Inclinata / sbilanciata	
<b>Stato di salute</b>	
Normale	
Deperiente	
Gravemente deperiente	
Morta	X
Presenza di carie	
Presenza di carpofori	
<b>Altre manutenzione</b>	
Abbattere pianta	
Rimozione ceppaia	
VTA strumentale da eseguire	
<b>Documentazione fotografica</b>

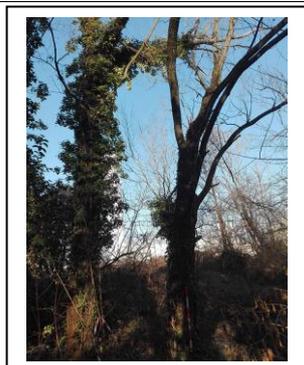
<b>N° PROGRESSIVO</b>	83
<b>Rif. rilievo topografico</b>	A1.112
<b>Specie e varietà</b>	SALICE
<b>Stato di impianto</b>	
Banchina	
Parterre	
Marciapiede	
Prato o giardino	
<b>Pavimento filtrante (si/no)</b>	
<b>Altezza</b>	
Da 0 a 7 metri	
Da 7 a 18 metri	
Da 18 a 25 metri	X
Maggiore di 25 metri	
<b>Diametro chioma (in metri)</b>	10m
<b>Diametro fusto</b>	
Da 0 a 20 cm	
Da 21 a 40 cm	
Maggiore di 40 cm	X
<b>Conformazione</b>	
Normale	
Inclinata	
Sbilanciata	
Inclinata / sbilanciata	X
<b>Stato di salute</b>	
Normale	
Deperiente	
Gravemente deperiente	X
Morta	
Presenza di carie	
Presenza di carpofori	
<b>Altre manutenzione</b>	
Abbatere pianta	
Rimozione ceppaia	
VTA strumentale da eseguire	
<b>Documentazione fotografica</b>

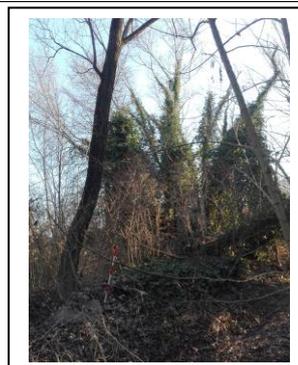
<b>N° PROGRESSIVO</b>	84
<b>Rif. rilievo topografico</b>	A1.114
<b>Specie e varietà</b>	SALICE
<b>Stato di impianto</b>	
Banchina	
Parterre	
Marciapiede	
Prato o giardino	
<b>Pavimento filtrante (si/no)</b>	
<b>Altezza</b>	
Da 0 a 7 metri	
Da 7 a 18 metri	
Da 18 a 25 metri	X
Maggiore di 25 metri	
<b>Diametro chioma (in metri)</b>	6m
<b>Diametro fusto</b>	
Da 0 a 20 cm	
Da 21 a 40 cm	X
Maggiore di 40 cm	
<b>Conformazione</b>	
Normale	
Inclinata	
Sbilanciata	
Inclinata / sbilanciata	X
<b>Stato di salute</b>	
Normale	
Deperiente	
Gravemente deperiente	X
Morta	
Presenza di carie	
Presenza di carpofori	
<b>Altre manutenzione</b>	
Abbatere pianta	
Rimozione ceppaia	
VTA strumentale da eseguire	
<b>Documentazione fotografica</b>

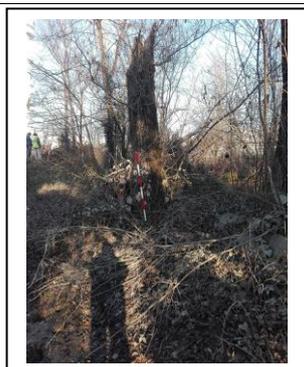
<b>N° PROGRESSIVO</b>	85
<b>Rif. rilievo topografico</b>	A1.115
<b>Specie e varietà</b>	
<b>Stato di impianto</b>	
Banchina	
Parterre	
Marciapiede	
Prato o giardino	
<b>Pavimento filtrante (si/no)</b>	
<b>Altezza</b>	
Da 0 a 7 metri	X
Da 7 a 18 metri	
Da 18 a 25 metri	
Maggiore di 25 metri	
<b>Diametro chioma (in metri)</b>	
<b>Diametro fusto</b>	
Da 0 a 20 cm	
Da 21 a 40 cm	
Maggiore di 40 cm	X
<b>Conformazione</b>	
Normale	
Inclinata	
Sbilanciata	
Inclinata / sbilanciata	
<b>Stato di salute</b>	
Normale	
Deperiente	
Gravemente deperiente	
Morta	X
Presenza di carie	
Presenza di carpofori	
<b>Altre manutenzione</b>	
Abbattere pianta	
Rimozione ceppaia	
VTA strumentale da eseguire	
<b>Documentazione fotografica</b>

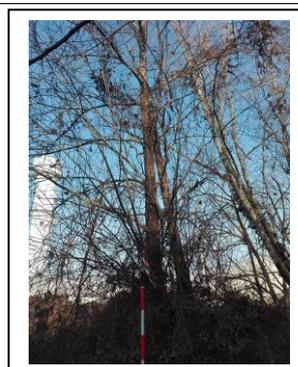
<b>N° PROGRESSIVO</b>	86
<b>Rif. rilievo topografico</b>	A1.116
<b>Specie e varietà</b>	
<b>Stato di impianto</b>	
Banchina	
Parterre	
Marciapiede	
Prato o giardino	
<b>Pavimento filtrante (si/no)</b>	
<b>Altezza</b>	
Da 0 a 7 metri	
Da 7 a 18 metri	
Da 18 a 25 metri	X
Maggiore di 25 metri	
<b>Diametro chioma (in metri)</b>	5m
<b>Diametro fusto</b>	
Da 0 a 20 cm	
Da 21 a 40 cm	X
Maggiore di 40 cm	
<b>Conformazione</b>	
Normale	
Inclinata	X
Sbilanciata	
Inclinata / sbilanciata	
<b>Stato di salute</b>	
Normale	
Deperiente	X
Gravemente deperiente	
Morta	
Presenza di carie	
Presenza di carpofori	
<b>Altre manutenzione</b>	
Abbattere pianta	
Rimozione ceppaia	
VTA strumentale da eseguire	
<b>Documentazione fotografica</b>

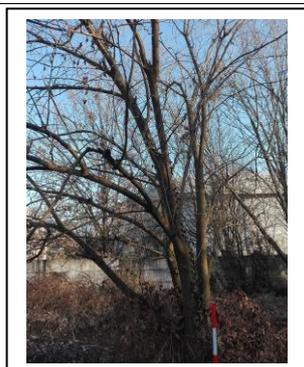
<b>N° PROGRESSIVO</b>	87
<b>Rif. rilievo topografico</b>	A1.117
<b>Specie e varietà</b>	MORUS ALBA
<b>Stato di impianto</b>	
Banchina	
Parterre	
Marciapiede	
Collina	X
<b>Pavimento filtrante (si/no)</b>	
<b>Altezza</b>	
Da 0 a 7 metri	X
Da 7 a 18 metri	
Da 18 a 25 metri	
Maggiore di 25 metri	
<b>Diametro chioma (in metri)</b>	6m
<b>Diametro fusto</b>	
Da 0 a 20 cm	
Da 21 a 40 cm	X
Maggiore di 40 cm	
<b>Conformazione</b>	
Normale	
Inclinata	
Sbilanciata	X
Inclinata / sbilanciata	
<b>Stato di salute</b>	
Normale	
Deperiente	X
Gravemente deperiente	
Morta	
Presenza di carie	
Presenza di carpofori	
<b>Altre manutenzione</b>	
Abbatere pianta	
Rimozione ceppaia	
VTA strumentale da eseguire	
<b>Documentazione fotografica</b>

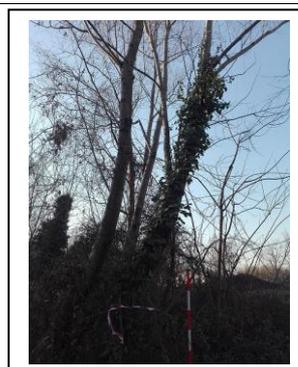
<b>N° PROGRESSIVO</b>	88
<b>Rif. rilievo topografico</b>	A1.118
<b>Specie e varietà</b>	SALIX ALBA
<b>Stato di impianto</b>	
Banchina	
Parterre	
Marciapiede	
Collina	X
<b>Pavimento filtrante (si/no)</b>	
<b>Altezza</b>	
Da 0 a 7 metri	
Da 7 a 18 metri	X
Da 18 a 25 metri	
Maggiore di 25 metri	
<b>Diametro chioma (in metri)</b>	8m
<b>Diametro fusto</b>	
Da 0 a 20 cm	
Da 21 a 40 cm	X
Maggiore di 40 cm	
<b>Conformazione</b>	
Normale	
Inclinata	
Sbilanciata	
Inclinata / sbilanciata	X
<b>Stato di salute</b>	
Normale	
Deperiente	X
Gravemente deperiente	
Morta	
Presenza di carie	
Presenza di carpofori	
<b>Altre manutenzione</b>	
Abbatere pianta	
Rimozione ceppaia	
VTA strumentale da eseguire	
<b>Documentazione fotografica</b>

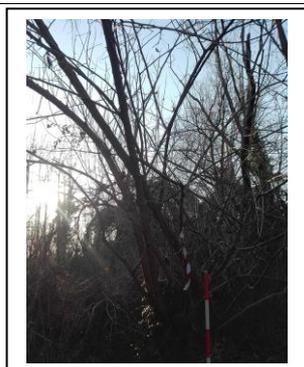
<b>N° PROGRESSIVO</b>	89
<b>Rif. rilievo topografico</b>	A1.119
<b>Specie e varietà</b>	GELSO
<b>Stato di impianto</b>	
Banchina	
Parterre	
Marciapiede	
Collina	X
<b>Pavimento filtrante (si/no)</b>	
<b>Altezza</b>	
Da 0 a 7 metri	X
Da 7 a 18 metri	
Da 18 a 25 metri	
Maggiore di 25 metri	
<b>Diametro chioma (in metri)</b>	6m
<b>Diametro fusto</b>	
Da 0 a 20 cm	
Da 21 a 40 cm	
Maggiore di 40 cm	
<b>Conformazione</b>	
Normale	
Inclinata	
Sbilanciata	
Inclinata / sbilanciata	X
<b>Stato di salute</b>	
Normale	
Deperiente	X
Gravemente deperiente	
Morta	
Presenza di carie	
Presenza di carpofori	
<b>Altre manutenzione</b>	
Abbatere pianta	
Rimozione ceppaia	
VTA strumentale da eseguire	
<b>Documentazione fotografica</b>

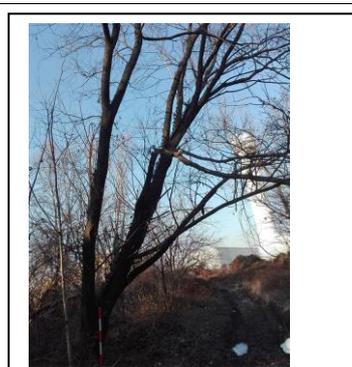
<b>N° PROGRESSIVO</b>	90
<b>Rif. rilievo topografico</b>	A1.120
<b>Specie e varietà</b>	SALIX ALBA
<b>Stato di impianto</b>	
Banchina	
Parterre	
Marciapiede	
Collina	X
<b>Pavimento filtrante (si/no)</b>	
<b>Altezza</b>	
Da 0 a 7 metri	
Da 7 a 18 metri	X
Da 18 a 25 metri	
Maggiore di 25 metri	
<b>Diametro chioma (in metri)</b>	15m
<b>Diametro fusto</b>	
Da 0 a 20 cm	
Da 21 a 40 cm	
Maggiore di 40 cm	X
<b>Conformazione</b>	
Normale	
Inclinata	
Sbilanciata	
Inclinata / sbilanciata	X
<b>Stato di salute</b>	
Normale	
Deperiente	
Gravemente deperiente	X
Morta	
Presenza di carie	
Presenza di carpofori	
<b>Altre manutenzione</b>	
Abbatere pianta	
Rimozione ceppaia	
VTA strumentale da eseguire	
<b>Documentazione fotografica</b>

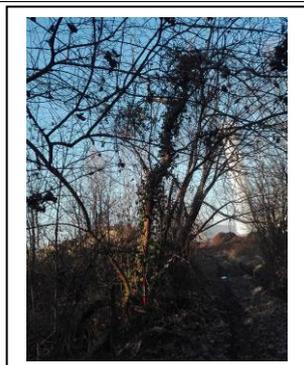
<b>N° PROGRESSIVO</b>	91
<b>Rif. rilievo topografico</b>	A1.121
<b>Specie e varietà</b>	MORUS ALBA
<b>Stato di impianto</b>	
Banchina	
Parterre	
Marciapiede	
Collina	X
<b>Pavimento filtrante (si/no)</b>	
<b>Altezza</b>	
Da 0 a 7 metri	
Da 7 a 18 metri	X
Da 18 a 25 metri	
Maggiore di 25 metri	
<b>Diametro chioma (in metri)</b>	10m
<b>Diametro fusto</b>	
Da 0 a 20 cm	
Da 21 a 40 cm	X
Maggiore di 40 cm	
<b>Conformazione</b>	
Normale	
Inclinata	
Sbilanciata	
Inclinata / sbilanciata	X
<b>Stato di salute</b>	
Normale	
Deperiente	
Gravemente deperiente	X
Morta	
Presenza di carie	
Presenza di carpofori	
<b>Altre manutenzione</b>	
Abbatere pianta	
Rimozione ceppaia	
VTA strumentale da eseguire	
<b>Documentazione fotografica</b>

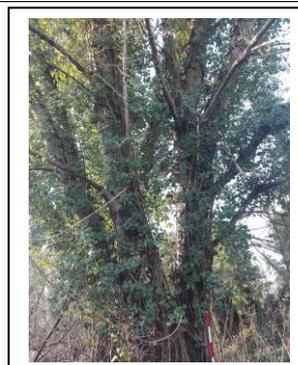
<b>N° PROGRESSIVO</b>	92
<b>Rif. rilievo topografico</b>	A1.122
<b>Specie e varietà</b>	PIOPPO ARGENTATO
<b>Stato di impianto</b>	
Banchina	
Parterre	
Marciapiede	
Collina	X
<b>Pavimento filtrante (si/no)</b>	
<b>Altezza</b>	
Da 0 a 7 metri	
Da 7 a 18 metri	
Da 18 a 25 metri	
Maggiore di 25 metri	X
<b>Diametro chioma (in metri)</b>	20m
<b>Diametro fusto</b>	
Da 0 a 20 cm	
Da 21 a 40 cm	
Maggiore di 40 cm	X
<b>Conformazione</b>	
Normale	
Inclinata	X
Sbilanciata	
Inclinata / sbilanciata	
<b>Stato di salute</b>	
Normale	X
Deperiente	
Gravemente deperiente	
Morta	
Presenza di carie	
Presenza di carpofori	
<b>Altre manutenzione</b>	
Abbatere pianta	
Rimozione ceppaia	
VTA strumentale da eseguire	
<b>Documentazione fotografica</b>

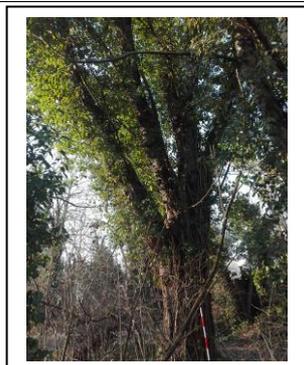
<b>N° PROGRESSIVO</b>	93
<b>Rif. rilievo topografico</b>	A1.124
<b>Specie e varietà</b>	PIOPPO ARGENTATO
<b>Stato di impianto</b>	
Banchina	
Parterre	
Marciapiede	
Collina	X
<b>Pavimento filtrante (si/no)</b>	
<b>Altezza</b>	
Da 0 a 7 metri	
Da 7 a 18 metri	
Da 18 a 25 metri	X
Maggiore di 25 metri	
<b>Diametro chioma (in metri)</b>	20m
<b>Diametro fusto</b>	
Da 0 a 20 cm	
Da 21 a 40 cm	
Maggiore di 40 cm	X
<b>Conformazione</b>	
Normale	
Inclinata	
Sbilanciata	X
Inclinata / sbilanciata	
<b>Stato di salute</b>	
Normale	
Deperiente	X
Gravemente deperiente	
Morta	
Presenza di carie	
Presenza di carpofori	
<b>Altre manutenzione</b>	
Abbatere pianta	
Rimozione ceppaia	
VTA strumentale da eseguire	
<b>Documentazione fotografica</b>

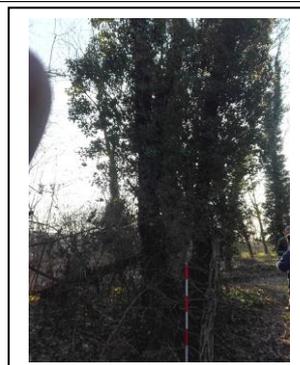
<b>N° PROGRESSIVO</b>	94
<b>Rif. rilievo topografico</b>	A1.126
<b>Specie e varietà</b>	SALIX ALBA
<b>Stato di impianto</b>	
Banchina	
Parterre	
Marciapiede	
Collina	X
<b>Pavimento filtrante (si/no)</b>	
<b>Altezza</b>	
Da 0 a 7 metri	
Da 7 a 18 metri	X
Da 18 a 25 metri	
Maggiore di 25 metri	
<b>Diametro chioma (in metri)</b>	6m
<b>Diametro fusto</b>	
Da 0 a 20 cm	
Da 21 a 40 cm	
Maggiore di 40 cm	X
<b>Conformazione</b>	
Normale	
Inclinata	
Sbilanciata	X
Inclinata / sbilanciata	
<b>Stato di salute</b>	
Normale	
Deperiente	X
Gravemente deperiente	
Morta	
Presenza di carie	
Presenza di carpofori	
<b>Altre manutenzione</b>	
Abbatere pianta	
Rimozione ceppaia	
VTA strumentale da eseguire	
<b>Documentazione fotografica</b>

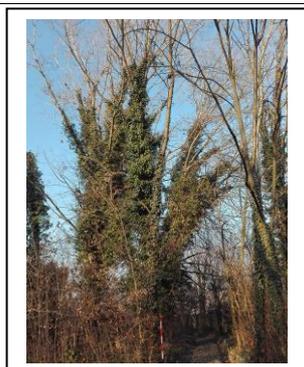
<b>N° PROGRESSIVO</b>	95
<b>Rif. rilievo topografico</b>	A1.129
<b>Specie e varietà</b>	ACACIA RUBINIA
<b>Stato di impianto</b>	
Banchina	
Parterre	
Marciapiede	
Collina	X
<b>Pavimento filtrante (si/no)</b>	
<b>Altezza</b>	
Da 0 a 7 metri	
Da 7 a 18 metri	X
Da 18 a 25 metri	
Maggiore di 25 metri	
<b>Diametro chioma (in metri)</b>	6m
<b>Diametro fusto</b>	
Da 0 a 20 cm	
Da 21 a 40 cm	X
Maggiore di 40 cm	
<b>Conformazione</b>	
Normale	
Inclinata	
Sbilanciata	X
Inclinata / sbilanciata	
<b>Stato di salute</b>	
Normale	X
Deperiente	
Gravemente deperiente	
Morta	
Presenza di carie	
Presenza di carpofori	
<b>Altre manutenzione</b>	
Abbatere pianta	
Rimozione ceppaia	
VTA strumentale da eseguire	
<b>Documentazione fotografica</b>

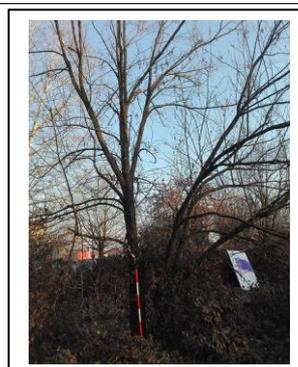
<b>N° PROGRESSIVO</b>	96
<b>Rif. rilievo topografico</b>	A1.130
<b>Specie e varietà</b>	ACACIA CEPPAIA
<b>Stato di impianto</b>	
Banchina	
Parterre	
Marciapiede	
Collina	X
<b>Pavimento filtrante (si/no)</b>	
<b>Altezza</b>	
Da 0 a 7 metri	
Da 7 a 18 metri	X
Da 18 a 25 metri	
Maggiore di 25 metri	
<b>Diametro chioma (in metri)</b>	8m
<b>Diametro fusto</b>	
Da 0 a 20 cm	
Da 21 a 40 cm	X
Maggiore di 40 cm	
<b>Conformazione</b>	
Normale	
Inclinata	
Sbilanciata	X
Inclinata / sbilanciata	
<b>Stato di salute</b>	
Normale	
Deperiente	X
Gravemente deperiente	
Morta	
Presenza di carie	
Presenza di carpofori	
<b>Altre manutenzione</b>	
Abbatere pianta	
Rimozione ceppaia	
VTA strumentale da eseguire	
<b>Documentazione fotografica</b>

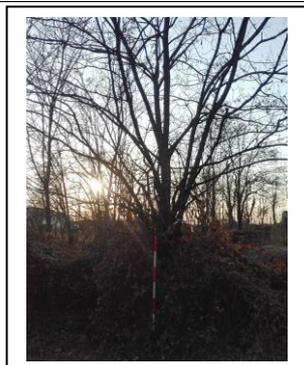
<b>N° PROGRESSIVO</b>	97
<b>Rif. rilievo topografico</b>	A1.131
<b>Specie e varietà</b>	ACACIA CEPPAIA
<b>Stato di impianto</b>	
Banchina	
Parterre	
Marciapiede	
Collina	X
<b>Pavimento filtrante (si/no)</b>	
<b>Altezza</b>	
Da 0 a 7 metri	
Da 7 a 18 metri	X
Da 18 a 25 metri	
Maggiore di 25 metri	
<b>Diametro chioma (in metri)</b>	
<b>Diametro fusto</b>	
Da 0 a 20 cm	
Da 21 a 40 cm	X
Maggiore di 40 cm	
<b>Conformazione</b>	
Normale	
Inclinata	
Sbilanciata	X
Inclinata / sbilanciata	
<b>Stato di salute</b>	
Normale	
Deperiente	X
Gravemente deperiente	
Morta	
Presenza di carie	
Presenza di carpofori	
<b>Altre manutenzione</b>	
Abbatere pianta	
Rimozione ceppaia	
VTA strumentale da eseguire	
<b>Documentazione fotografica</b>

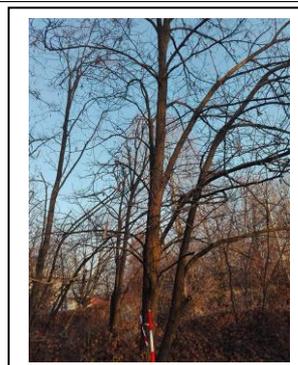
<b>N° PROGRESSIVO</b>	98
<b>Rif. rilievo topografico</b>	A1.132
<b>Specie e varietà</b>	ACACIA
<b>Stato di impianto</b>	
Banchina	
Parterre	
Marciapiede	
Collina	X
<b>Pavimento filtrante (si/no)</b>	
<b>Altezza</b>	
Da 0 a 7 metri	
Da 7 a 18 metri	X
Da 18 a 25 metri	
Maggiore di 25 metri	
<b>Diametro chioma (in metri)</b>	
<b>Diametro fusto</b>	
Da 0 a 20 cm	
Da 21 a 40 cm	X
Maggiore di 40 cm	
<b>Conformazione</b>	
Normale	
Inclinata	
Sbilanciata	X
Inclinata / sbilanciata	
<b>Stato di salute</b>	
Normale	
Deperiente	X
Gravemente deperiente	
Morta	
Presenza di carie	
Presenza di carpofori	
<b>Altre manutenzione</b>	
Abbatere pianta	
Rimozione ceppaia	
VTA strumentale da eseguire	
<b>Documentazione fotografica</b>

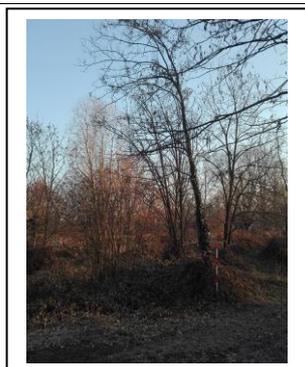
<b>N° PROGRESSIVO</b>	99
<b>Rif. rilievo topografico</b>	A1.133
<b>Specie e varietà</b>	ACACIA
<b>Stato di impianto</b>	
Banchina	
Parterre	
Marciapiede	
Collina	X
<b>Pavimento filtrante (si/no)</b>	
<b>Altezza</b>	
Da 0 a 7 metri	
Da 7 a 18 metri	X
Da 18 a 25 metri	
Maggiore di 25 metri	
<b>Diametro chioma (in metri)</b>	4m
<b>Diametro fusto</b>	
Da 0 a 20 cm	
Da 21 a 40 cm	X
Maggiore di 40 cm	
<b>Conformazione</b>	
Normale	X
Inclinata	
Sbilanciata	
Inclinata / sbilanciata	
<b>Stato di salute</b>	
Normale	X
Deperiente	
Gravemente deperiente	
Morta	
Presenza di carie	
Presenza di carpofori	
<b>Altre manutenzione</b>	
Abbatere pianta	
Rimozione ceppaia	
VTA strumentale da eseguire	
<b>Documentazione fotografica</b>

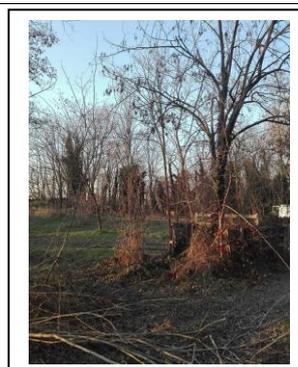
<b>N° PROGRESSIVO</b>	100
<b>Rif. rilievo topografico</b>	A1.134
<b>Specie e varietà</b>	ACACIA
<b>Stato di impianto</b>	
Banchina	
Parterre	
Marciapiede	
Collina	X
<b>Pavimento filtrante (si/no)</b>	
<b>Altezza</b>	
Da 0 a 7 metri	
Da 7 a 18 metri	X
Da 18 a 25 metri	
Maggiore di 25 metri	
<b>Diametro chioma (in metri)</b>	8m
<b>Diametro fusto</b>	
Da 0 a 20 cm	
Da 21 a 40 cm	X
Maggiore di 40 cm	
<b>Conformazione</b>	
Normale	
Inclinata	
Sbilanciata	X
Inclinata / sbilanciata	
<b>Stato di salute</b>	
Normale	X
Deperiente	
Gravemente deperiente	
Morta	
Presenza di carie	
Presenza di carpofori	
<b>Altre manutenzione</b>	
Abbatere pianta	
Rimozione ceppaia	
VTA strumentale da eseguire	
<b>Documentazione fotografica</b>

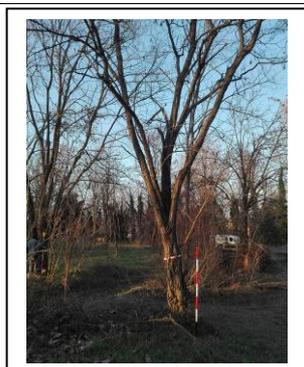
<b>N° PROGRESSIVO</b>	101
<b>Rif. rilievo topografico</b>	A1.135
<b>Specie e varietà</b>	ACACIA
<b>Stato di impianto</b>	
Banchina	
Parterre	
Marciapiede	
Collina	X
<b>Pavimento filtrante (si/no)</b>	
<b>Altezza</b>	
Da 0 a 7 metri	
Da 7 a 18 metri	X
Da 18 a 25 metri	
Maggiore di 25 metri	
<b>Diametro chioma (in metri)</b>	6m
<b>Diametro fusto</b>	
Da 0 a 20 cm	
Da 21 a 40 cm	X
Maggiore di 40 cm	
<b>Conformazione</b>	
Normale	
Inclinata	
Sbilanciata	X
Inclinata / sbilanciata	
<b>Stato di salute</b>	
Normale	X
Deperiente	
Gravemente deperiente	
Morta	
Presenza di carie	
Presenza di carpofori	
<b>Altre manutenzione</b>	
Abbatere pianta	
Rimozione ceppaia	
VTA strumentale da eseguire	
<b>Documentazione fotografica</b>

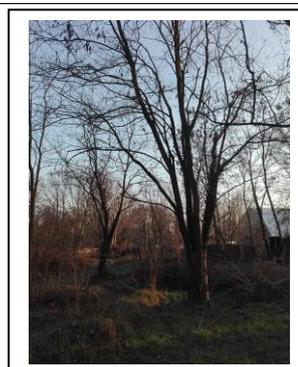
<b>N° PROGRESSIVO</b>	102
<b>Rif. rilievo topografico</b>	A1.136
<b>Specie e varietà</b>	ACACIA
<b>Stato di impianto</b>	
Banchina	
Parterre	
Marciapiede	
Collina	X
<b>Pavimento filtrante (si/no)</b>	
<b>Altezza</b>	
Da 0 a 7 metri	
Da 7 a 18 metri	X
Da 18 a 25 metri	
Maggiore di 25 metri	
<b>Diametro chioma (in metri)</b>	6m
<b>Diametro fusto</b>	
Da 0 a 20 cm	
Da 21 a 40 cm	
Maggiore di 40 cm	X
<b>Conformazione</b>	
Normale	
Inclinata	
Sbilanciata	X
Inclinata / sbilanciata	
<b>Stato di salute</b>	
Normale	X
Deperiente	
Gravemente deperiente	
Morta	
Presenza di carie	
Presenza di carpofori	
<b>Altre manutenzione</b>	
Abbatere pianta	
Rimozione ceppaia	
VTA strumentale da eseguire	
<b>Documentazione fotografica</b>

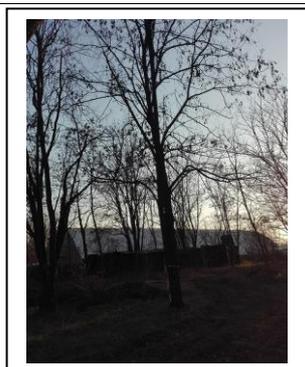
<b>N° PROGRESSIVO</b>	103
<b>Rif. rilievo topografico</b>	A1.137
<b>Specie e varietà</b>	ACACIA
<b>Stato di impianto</b>	
Banchina	
Parterre	
Marciapiede	
Collina	X
<b>Pavimento filtrante (si/no)</b>	
<b>Altezza</b>	
Da 0 a 7 metri	
Da 7 a 18 metri	X
Da 18 a 25 metri	
Maggiore di 25 metri	
<b>Diametro chioma (in metri)</b>	6m
<b>Diametro fusto</b>	
Da 0 a 20 cm	
Da 21 a 40 cm	
Maggiore di 40 cm	X
<b>Conformazione</b>	
Normale	
Inclinata	X
Sbilanciata	
Inclinata / sbilanciata	
<b>Stato di salute</b>	
Normale	X
Deperiente	
Gravemente deperiente	
Morta	
Presenza di carie	
Presenza di carpofori	
<b>Altre manutenzione</b>	
Abbatere pianta	
Rimozione ceppaia	
VTA strumentale da eseguire	
<b>Documentazione fotografica</b>

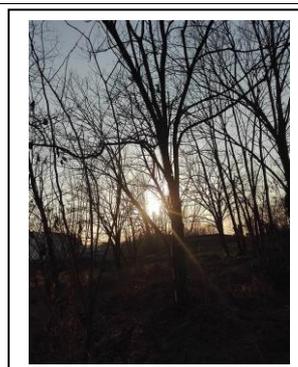
<b>N° PROGRESSIVO</b>	104
<b>Rif. rilievo topografico</b>	A1.138
<b>Specie e varietà</b>	ACACIA
<b>Stato di impianto</b>	
Banchina	
Parterre	
Marciapiede	
Collina	X
<b>Pavimento filtrante (si/no)</b>	
<b>Altezza</b>	
Da 0 a 7 metri	
Da 7 a 18 metri	X
Da 18 a 25 metri	
Maggiore di 25 metri	
<b>Diametro chioma (in metri)</b>	6m
<b>Diametro fusto</b>	
Da 0 a 20 cm	
Da 21 a 40 cm	X
Maggiore di 40 cm	
<b>Conformazione</b>	
Normale	X
Inclinata	
Sbilanciata	
Inclinata / sbilanciata	
<b>Stato di salute</b>	
Normale	X
Deperiente	
Gravemente deperiente	
Morta	
Presenza di carie	
Presenza di carpofori	
<b>Altre manutenzione</b>	
Abbatere pianta	
Rimozione ceppaia	
VTA strumentale da eseguire	
<b>Documentazione fotografica</b>

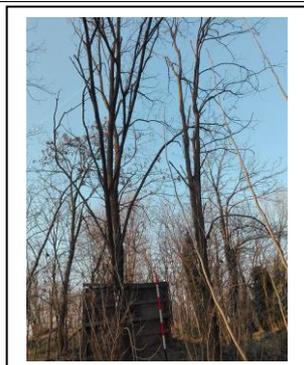
<b>N° PROGRESSIVO</b>	105
<b>Rif. rilievo topografico</b>	A1.139
<b>Specie e varietà</b>	ACACIA CEPPAIA
<b>Stato di impianto</b>	
Banchina	
Parterre	
Marciapiede	
Collina	X
<b>Pavimento filtrante (si/no)</b>	
<b>Altezza</b>	
Da 0 a 7 metri	
Da 7 a 18 metri	X
Da 18 a 25 metri	
Maggiore di 25 metri	
<b>Diametro chioma (in metri)</b>	6m
<b>Diametro fusto</b>	
Da 0 a 20 cm	
Da 21 a 40 cm	X
Maggiore di 40 cm	
<b>Conformazione</b>	
Normale	
Inclinata	X
Sbilanciata	
Inclinata / sbilanciata	
<b>Stato di salute</b>	
Normale	X
Deperiente	
Gravemente deperiente	
Morta	
Presenza di carie	
Presenza di carpofori	
<b>Altre manutenzione</b>	
Abbatere pianta	
Rimozione ceppaia	
VTA strumentale da eseguire	
<b>Documentazione fotografica</b>

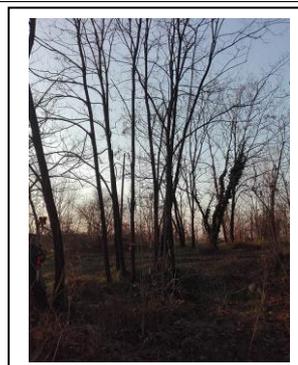
<b>N° PROGRESSIVO</b>	106
<b>Rif. rilievo topografico</b>	A1.140
<b>Specie e varietà</b>	ACACIA CEPPAIA
<b>Stato di impianto</b>	
Banchina	
Parterre	
Marciapiede	
Collina	X
<b>Pavimento filtrante (si/no)</b>	
<b>Altezza</b>	
Da 0 a 7 metri	
Da 7 a 18 metri	X
Da 18 a 25 metri	
Maggiore di 25 metri	
<b>Diametro chioma (in metri)</b>	6m
<b>Diametro fusto</b>	
Da 0 a 20 cm	
Da 21 a 40 cm	X
Maggiore di 40 cm	
<b>Conformazione</b>	
Normale	
Inclinata	
Sbilanciata	X
Inclinata / sbilanciata	
<b>Stato di salute</b>	
Normale	X
Deperiente	
Gravemente deperiente	
Morta	
Presenza di carie	
Presenza di carpofori	
<b>Altre manutenzione</b>	
Abbatere pianta	
Rimozione ceppaia	
VTA strumentale da eseguire	
<b>Documentazione fotografica</b>

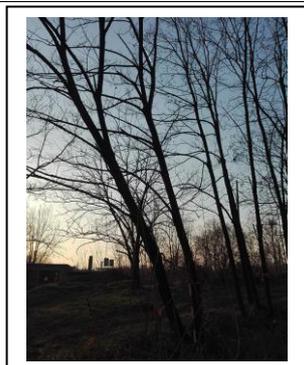
<b>N° PROGRESSIVO</b>	107
<b>Rif. rilievo topografico</b>	A1.141
<b>Specie e varietà</b>	ACACIA CEPPAIA
<b>Stato di impianto</b>	
Banchina	
Parterre	
Marciapiede	
Collina	X
<b>Pavimento filtrante (si/no)</b>	
<b>Altezza</b>	
Da 0 a 7 metri	
Da 7 a 18 metri	X
Da 18 a 25 metri	
Maggiore di 25 metri	
<b>Diametro chioma (in metri)</b>	6m
<b>Diametro fusto</b>	
Da 0 a 20 cm	
Da 21 a 40 cm	
Maggiore di 40 cm	
<b>Conformazione</b>	
Normale	
Inclinata	
Sbilanciata	X
Inclinata / sbilanciata	
<b>Stato di salute</b>	
Normale	X
Deperiente	
Gravemente deperiente	
Morta	
Presenza di carie	
Presenza di carpofori	
<b>Altre manutenzione</b>	
Abbattere pianta	
Rimozione ceppaia	
VTA strumentale da eseguire	
<b>Documentazione fotografica</b>

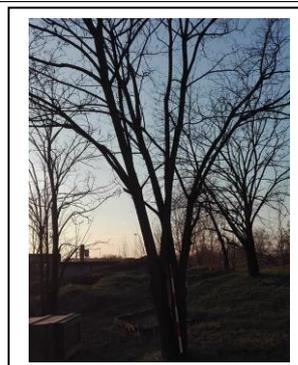
<b>N° PROGRESSIVO</b>	108
<b>Rif. rilievo topografico</b>	A1.142
<b>Specie e varietà</b>	ACACIA CEPPO
<b>Stato di impianto</b>	
Banchina	
Parterre	
Marciapiede	
Collina	X
<b>Pavimento filtrante (si/no)</b>	
<b>Altezza</b>	
Da 0 a 7 metri	
Da 7 a 18 metri	X
Da 18 a 25 metri	
Maggiore di 25 metri	
<b>Diametro chioma (in metri)</b>	6m
<b>Diametro fusto</b>	
Da 0 a 20 cm	
Da 21 a 40 cm	X
Maggiore di 40 cm	
<b>Conformazione</b>	
Normale	X
Inclinata	
Sbilanciata	
Inclinata / sbilanciata	
<b>Stato di salute</b>	
Normale	X
Deperiente	
Gravemente deperiente	
Morta	
Presenza di carie	
Presenza di carpofori	
<b>Altre manutenzione</b>	
Abbattere pianta	
Rimozione ceppaia	
VTA strumentale da eseguire	
<b>Documentazione fotografica</b>

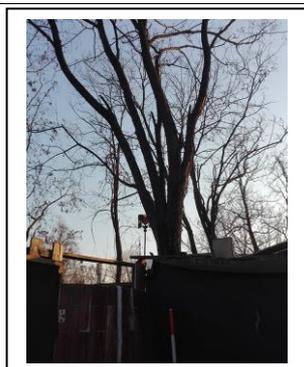
<b>N° PROGRESSIVO</b>	109
<b>Rif. rilievo topografico</b>	A1.143
<b>Specie e varietà</b>	ACACIA
<b>Stato di impianto</b>	
Banchina	
Parterre	
Marciapiede	
Collina	X
<b>Pavimento filtrante (si/no)</b>	
<b>Altezza</b>	
Da 0 a 7 metri	
Da 7 a 18 metri	X
Da 18 a 25 metri	
Maggiore di 25 metri	
<b>Diametro chioma (in metri)</b>	6m
<b>Diametro fusto</b>	
Da 0 a 20 cm	
Da 21 a 40 cm	X
Maggiore di 40 cm	
<b>Conformazione</b>	
Normale	X
Inclinata	
Sbilanciata	
Inclinata / sbilanciata	
<b>Stato di salute</b>	
Normale	X
Deperiente	
Gravemente deperiente	
Morta	
Presenza di carie	
Presenza di carpofori	
<b>Altre manutenzione</b>	
Abbatere pianta	
Rimozione ceppaia	
VTA strumentale da eseguire	
<b>Documentazione fotografica</b>

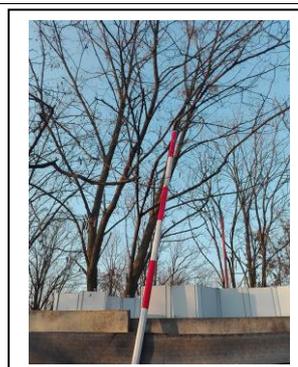
<b>N° PROGRESSIVO</b>	110
<b>Rif. rilievo topografico</b>	A1.144
<b>Specie e varietà</b>	ACACIA
<b>Stato di impianto</b>	
Banchina	
Parterre	
Marciapiede	
Collina	X
<b>Pavimento filtrante (si/no)</b>	
<b>Altezza</b>	
Da 0 a 7 metri	
Da 7 a 18 metri	X
Da 18 a 25 metri	
Maggiore di 25 metri	
<b>Diametro chioma (in metri)</b>	6m
<b>Diametro fusto</b>	
Da 0 a 20 cm	
Da 21 a 40 cm	
Maggiore di 40 cm	
<b>Conformazione</b>	
Normale	X
Inclinata	
Sbilanciata	
Inclinata / sbilanciata	
<b>Stato di salute</b>	
Normale	X
Deperiente	
Gravemente deperiente	
Morta	
Presenza di carie	
Presenza di carpofori	
<b>Altre manutenzione</b>	
Abbatere pianta	
Rimozione ceppaia	
VTA strumentale da eseguire	
<b>Documentazione fotografica</b>

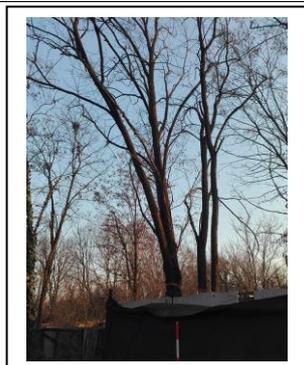
<b>N° PROGRESSIVO</b>	111
<b>Rif. rilievo topografico</b>	A1.145
<b>Specie e varietà</b>	ACACIA CEPPAIA
<b>Stato di impianto</b>	
Banchina	
Parterre	
Marciapiede	
Collina	X
<b>Pavimento filtrante (si/no)</b>	
<b>Altezza</b>	
Da 0 a 7 metri	
Da 7 a 18 metri	X
Da 18 a 25 metri	
Maggiore di 25 metri	
<b>Diametro chioma (in metri)</b>	6m
<b>Diametro fusto</b>	
Da 0 a 20 cm	
Da 21 a 40 cm	X
Maggiore di 40 cm	
<b>Conformazione</b>	
Normale	
Inclinata	
Sbilanciata	X
Inclinata / sbilanciata	
<b>Stato di salute</b>	
Normale	X
Deperiente	
Gravemente deperiente	
Morta	
Presenza di carie	
Presenza di carpofori	
<b>Altre manutenzione</b>	
Abbattere pianta	
Rimozione ceppaia	
VTA strumentale da eseguire	
<b>Documentazione fotografica</b>

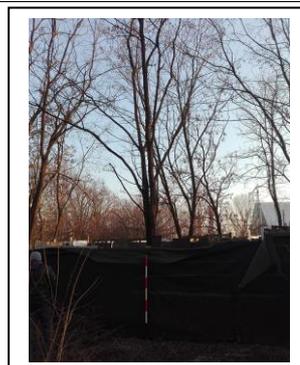
<b>N° PROGRESSIVO</b>	112
<b>Rif. rilievo topografico</b>	A1.146
<b>Specie e varietà</b>	ACACIA
<b>Stato di impianto</b>	
Banchina	
Parterre	
Marciapiede	
Collina	X
<b>Pavimento filtrante (si/no)</b>	
<b>Altezza</b>	
Da 0 a 7 metri	
Da 7 a 18 metri	X
Da 18 a 25 metri	
Maggiore di 25 metri	
<b>Diametro chioma (in metri)</b>	4m
<b>Diametro fusto</b>	
Da 0 a 20 cm	
Da 21 a 40 cm	X
Maggiore di 40 cm	
<b>Conformazione</b>	
Normale	X
Inclinata	
Sbilanciata	
Inclinata / sbilanciata	
<b>Stato di salute</b>	
Normale	X
Deperiente	
Gravemente deperiente	
Morta	
Presenza di carie	
Presenza di carpofori	
<b>Altre manutenzione</b>	
Abbattere pianta	
Rimozione ceppaia	
VTA strumentale da eseguire	
<b>Documentazione fotografica</b>

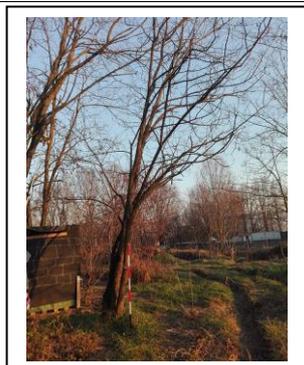
<b>N° PROGRESSIVO</b>	113
<b>Rif. rilievo topografico</b>	A1.147
<b>Specie e varietà</b>	ACACIA CEPPAIA
<b>Stato di impianto</b>	
Banchina	
Parterre	
Marciapiede	
Collina	X
<b>Pavimento filtrante (si/no)</b>	
<b>Altezza</b>	
Da 0 a 7 metri	
Da 7 a 18 metri	X
Da 18 a 25 metri	
Maggiore di 25 metri	
<b>Diametro chioma (in metri)</b>	8m
<b>Diametro fusto</b>	
Da 0 a 20 cm	
Da 21 a 40 cm	X
Maggiore di 40 cm	
<b>Conformazione</b>	
Normale	
Inclinata	
Sbilanciata	X
Inclinata / sbilanciata	
<b>Stato di salute</b>	
Normale	X
Deperiente	
Gravemente deperiente	
Morta	
Presenza di carie	
Presenza di carpofori	
<b>Altre manutenzione</b>	
Abbatere pianta	
Rimozione ceppaia	
VTA strumentale da eseguire	
<b>Documentazione fotografica</b>

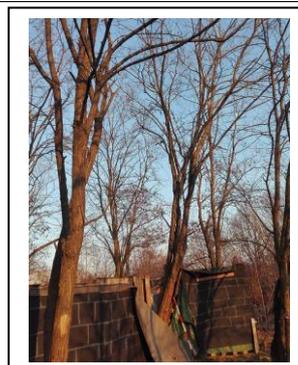
<b>N° PROGRESSIVO</b>	114
<b>Rif. rilievo topografico</b>	A1.148
<b>Specie e varietà</b>	ACACIA
<b>Stato di impianto</b>	
Banchina	
Parterre	
Marciapiede	
Collina	X
<b>Pavimento filtrante (si/no)</b>	
<b>Altezza</b>	
Da 0 a 7 metri	
Da 7 a 18 metri	X
Da 18 a 25 metri	
Maggiore di 25 metri	
<b>Diametro chioma (in metri)</b>	6m
<b>Diametro fusto</b>	
Da 0 a 20 cm	
Da 21 a 40 cm	X
Maggiore di 40 cm	
<b>Conformazione</b>	
Normale	
Inclinata	X
Sbilanciata	
Inclinata / sbilanciata	
<b>Stato di salute</b>	
Normale	X
Deperiente	
Gravemente deperiente	
Morta	
Presenza di carie	
Presenza di carpofori	
<b>Altre manutenzione</b>	
Abbatere pianta	
Rimozione ceppaia	
VTA strumentale da eseguire	
<b>Documentazione fotografica</b>

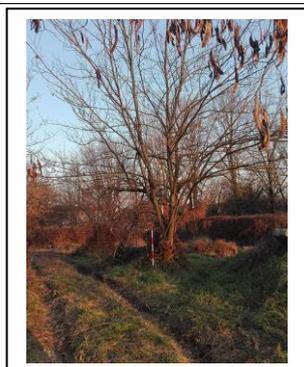
<b>N° PROGRESSIVO</b>	115
<b>Rif. rilievo topografico</b>	A1.149
<b>Specie e varietà</b>	ACACIA CEPPAIA
<b>Stato di impianto</b>	
Banchina	
Parterre	
Marciapiede	
Collina	X
<b>Pavimento filtrante (si/no)</b>	
<b>Altezza</b>	
Da 0 a 7 metri	
Da 7 a 18 metri	X
Da 18 a 25 metri	
Maggiore di 25 metri	
<b>Diametro chioma (in metri)</b>	8m
<b>Diametro fusto</b>	
Da 0 a 20 cm	
Da 21 a 40 cm	X
Maggiore di 40 cm	
<b>Conformazione</b>	
Normale	
Inclinata	
Sbilanciata	X
Inclinata / sbilanciata	
<b>Stato di salute</b>	
Normale	X
Deperiente	
Gravemente deperiente	
Morta	
Presenza di carie	
Presenza di carpofori	
<b>Altre manutenzione</b>	
Abbatere pianta	
Rimozione ceppaia	
VTA strumentale da eseguire	
<b>Documentazione fotografica</b>

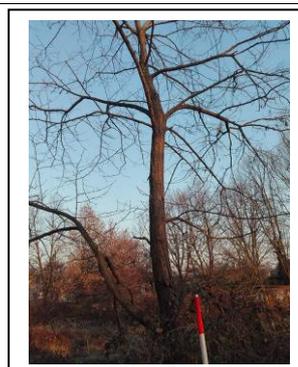
<b>N° PROGRESSIVO</b>	116
<b>Rif. rilievo topografico</b>	A1.150
<b>Specie e varietà</b>	ACACIA
<b>Stato di impianto</b>	
Banchina	
Parterre	
Marciapiede	
Collina	X
<b>Pavimento filtrante (si/no)</b>	
<b>Altezza</b>	
Da 0 a 7 metri	
Da 7 a 18 metri	X
Da 18 a 25 metri	
Maggiore di 25 metri	
<b>Diametro chioma (in metri)</b>	6m
<b>Diametro fusto</b>	
Da 0 a 20 cm	
Da 21 a 40 cm	X
Maggiore di 40 cm	
<b>Conformazione</b>	
Normale	
Inclinata	
Sbilanciata	X
Inclinata / sbilanciata	
<b>Stato di salute</b>	
Normale	X
Deperiente	
Gravemente deperiente	
Morta	
Presenza di carie	
Presenza di carpofori	
<b>Altre manutenzione</b>	
Abbatere pianta	
Rimozione ceppaia	
VTA strumentale da eseguire	
<b>Documentazione fotografica</b>

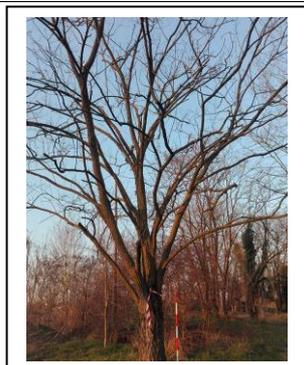
<b>N° PROGRESSIVO</b>	117
<b>Rif. rilievo topografico</b>	A1.151
<b>Specie e varietà</b>	ACACIA
<b>Stato di impianto</b>	
Banchina	
Parterre	
Marciapiede	
Collina	X
<b>Pavimento filtrante (si/no)</b>	
<b>Altezza</b>	
Da 0 a 7 metri	
Da 7 a 18 metri	X
Da 18 a 25 metri	
Maggiore di 25 metri	
<b>Diametro chioma (in metri)</b>	7m
<b>Diametro fusto</b>	
Da 0 a 20 cm	
Da 21 a 40 cm	X
Maggiore di 40 cm	
<b>Conformazione</b>	
Normale	
Inclinata	
Sbilanciata	X
Inclinata / sbilanciata	
<b>Stato di salute</b>	
Normale	X
Deperiente	
Gravemente deperiente	
Morta	
Presenza di carie	
Presenza di carpofori	
<b>Altre manutenzione</b>	
Abbatere pianta	
Rimozione ceppaia	
VTA strumentale da eseguire	
<b>Documentazione fotografica</b>

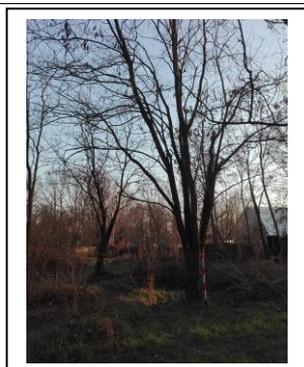
<b>N° PROGRESSIVO</b>	119
<b>Rif. rilievo topografico</b>	A1.153
<b>Specie e varietà</b>	ACACIA
<b>Stato di impianto</b>	
Banchina	
Parterre	
Marciapiede	
Collina	X
<b>Pavimento filtrante (si/no)</b>	
<b>Altezza</b>	
Da 0 a 7 metri	
Da 7 a 18 metri	X
Da 18 a 25 metri	
Maggiore di 25 metri	
<b>Diametro chioma (in metri)</b>	7m
<b>Diametro fusto</b>	
Da 0 a 20 cm	
Da 21 a 40 cm	
Maggiore di 40 cm	X
<b>Conformazione</b>	
Normale	X
Inclinata	
Sbilanciata	
Inclinata / sbilanciata	
<b>Stato di salute</b>	
Normale	X
Deperiente	
Gravemente deperiente	
Morta	
Presenza di carie	
Presenza di carpofori	
<b>Altre manutenzione</b>	
Abbatere pianta	
Rimozione ceppaia	
VTA strumentale da eseguire	
<b>Documentazione fotografica</b>

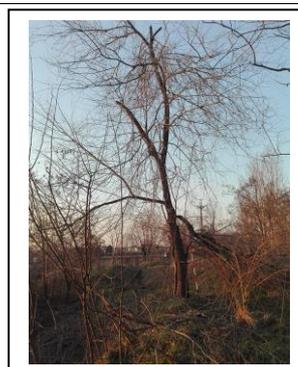
<b>N° PROGRESSIVO</b>	120
<b>Rif. rilievo topografico</b>	A1.154
<b>Specie e varietà</b>	SALIX ALBA
<b>Stato di impianto</b>	
Banchina	
Parterre	
Marciapiede	
Collina	X
<b>Pavimento filtrante (si/no)</b>	
<b>Altezza</b>	
Da 0 a 7 metri	
Da 7 a 18 metri	X
Da 18 a 25 metri	
Maggiore di 25 metri	
<b>Diametro chioma (in metri)</b>	10m
<b>Diametro fusto</b>	
Da 0 a 20 cm	
Da 21 a 40 cm	X
Maggiore di 40 cm	
<b>Conformazione</b>	
Normale	
Inclinata	
Sbilanciata	
Inclinata / sbilanciata	X
<b>Stato di salute</b>	
Normale	
Deperiente	
Gravemente deperiente	X
Morta	
Presenza di carie	
Presenza di carpofori	
<b>Altre manutenzione</b>	
Abbatere pianta	
Rimozione ceppaia	
VTA strumentale da eseguire	
<b>Documentazione fotografica</b>

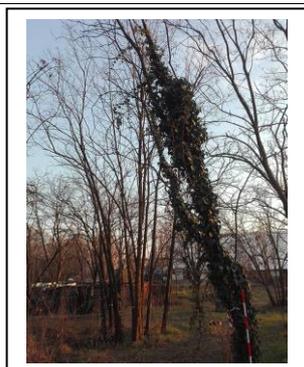
<b>N° PROGRESSIVO</b>	121
<b>Rif. rilievo topografico</b>	A1.155
<b>Specie e varietà</b>	ACACIA CEPPO
<b>Stato di impianto</b>	
Banchina	
Parterre	
Marciapiede	
Collina	X
<b>Pavimento filtrante (si/no)</b>	
<b>Altezza</b>	
Da 0 a 7 metri	
Da 7 a 18 metri	X
Da 18 a 25 metri	
Maggiore di 25 metri	
<b>Diametro chioma (in metri)</b>	6m
<b>Diametro fusto</b>	
Da 0 a 20 cm	
Da 21 a 40 cm	X
Maggiore di 40 cm	
<b>Conformazione</b>	
Normale	
Inclinata	
Sbilanciata	X
Inclinata / sbilanciata	
<b>Stato di salute</b>	
Normale	X
Deperiente	
Gravemente deperiente	
Morta	
Presenza di carie	
Presenza di carpofori	
<b>Altre manutenzione</b>	
Abbatere pianta	
Rimozione ceppaia	
VTA strumentale da eseguire	
<b>Documentazione fotografica</b>

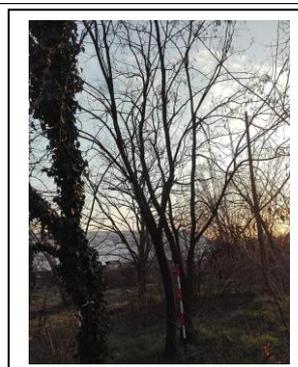
<b>N° PROGRESSIVO</b>	122
<b>Rif. rilievo topografico</b>	A1.156
<b>Specie e varietà</b>	ACACIA CEPPAIA
<b>Stato di impianto</b>	
Banchina	
Parterre	
Marciapiede	
Collina	X
<b>Pavimento filtrante (si/no)</b>	
<b>Altezza</b>	
Da 0 a 7 metri	
Da 7 a 18 metri	X
Da 18 a 25 metri	
Maggiore di 25 metri	
<b>Diametro chioma (in metri)</b>	6m
<b>Diametro fusto</b>	
Da 0 a 20 cm	
Da 21 a 40 cm	X
Maggiore di 40 cm	
<b>Conformazione</b>	
Normale	
Inclinata	
Sbilanciata	X
Inclinata / sbilanciata	
<b>Stato di salute</b>	
Normale	X
Deperiente	
Gravemente deperiente	
Morta	
Presenza di carie	
Presenza di carpofori	
<b>Altre manutenzione</b>	
Abbatere pianta	
Rimozione ceppaia	
VTA strumentale da eseguire	
<b>Documentazione fotografica</b>

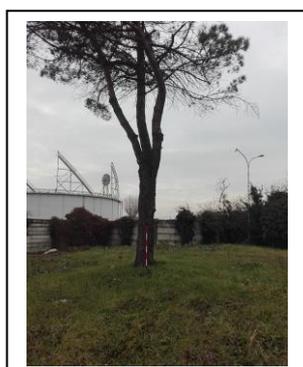
<b>N° PROGRESSIVO</b>	168
<b>Rif. rilievo topografico</b>	A2.11
<b>Specie e varietà</b>	PINO MARINO
<b>Stato di impianto</b>	
Banchina	
Parterre	
Marciapiede	
Prato o giardino	X
<b>Pavimento filtrante (si/no)</b>	
<b>Altezza</b>	
Da 0 a 7 metri	
Da 7 a 18 metri	X
Da 18 a 25 metri	
Maggiore di 25 metri	
<b>Diametro chioma (in metri)</b>	6m
<b>Diametro fusto</b>	
Da 0 a 20 cm	
Da 21 a 40 cm	
Maggiore di 40 cm	X
<b>Conformazione</b>	
Normale	
Inclinata	
Sbilanciata	X
Inclinata / sbilanciata	
<b>Stato di salute</b>	
Normale	X
Deperiente	
Gravemente deperiente	
Morta	
Presenza di carie	
Presenza di carpofori	
<b>Altre manutenzione</b>	
Abbattere pianta	
Rimozione ceppaia	
VTA strumentale da eseguire	
<b>Documentazione fotografica</b>

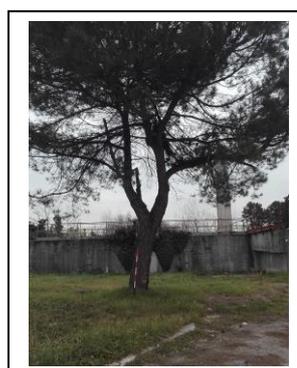
<b>N° PROGRESSIVO</b>	169
<b>Rif. rilievo topografico</b>	A2.13
<b>Specie e varietà</b>	PINO MARINO
<b>Stato di impianto</b>	
Banchina	
Parterre	
Marciapiede	
Prato o giardino	X
<b>Pavimento filtrante (si/no)</b>	
<b>Altezza</b>	
Da 0 a 7 metri	
Da 7 a 18 metri	X
Da 18 a 25 metri	
Maggiore di 25 metri	
<b>Diametro chioma (in metri)</b>	10m
<b>Diametro fusto</b>	
Da 0 a 20 cm	
Da 21 a 40 cm	
Maggiore di 40 cm	X
<b>Conformazione</b>	
Normale	X
Inclinata	
Sbilanciata	
Inclinata / sbilanciata	
<b>Stato di salute</b>	
Normale	X
Deperiente	
Gravemente deperiente	
Morta	
Presenza di carie	
Presenza di carpofori	
<b>Altre manutenzione</b>	
Abbattere pianta	
Rimozione ceppaia	
VTA strumentale da eseguire	
<b>Documentazione fotografica</b>

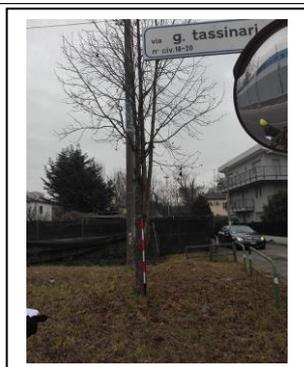
<b>N° PROGRESSIVO</b>	170
<b>Rif. rilievo topografico</b>	A2.14
<b>Specie e varietà</b>	NOCCIOLO DI COSTANTINOPOLIS
<b>Stato di impianto</b>	
Banchina	X
Parterre	
Marciapiede	
Prato o giardino	
<b>Pavimento filtrante (si/no)</b>	
<b>Altezza</b>	
Da 0 a 7 metri	X
Da 7 a 18 metri	
Da 18 a 25 metri	
Maggiore di 25 metri	
<b>Diametro chioma (in metri)</b>	2m
<b>Diametro fusto</b>	
Da 0 a 20 cm	X
Da 21 a 40 cm	
Maggiore di 40 cm	
<b>Conformazione</b>	
Normale	X
Inclinata	
Sbilanciata	
Inclinata / sbilanciata	
<b>Stato di salute</b>	
Normale	X
Deperiente	
Gravemente deperiente	
Morta	
Presenza di carie	
Presenza di carpofori	
<b>Altre manutenzione</b>	
Abbatere pianta	
Rimozione ceppaia	
VTA strumentale da eseguire	
<b>Documentazione fotografica</b>

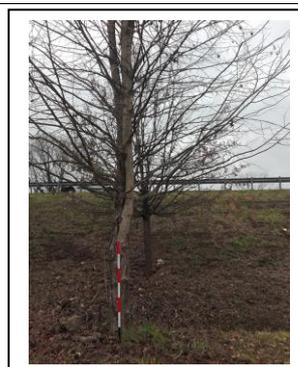
<b>N° PROGRESSIVO</b>	171
<b>Rif. rilievo topografico</b>	A2.16
<b>Specie e varietà</b>	NOCCIOLO
<b>Stato di impianto</b>	
Banchina	
Parterre	
Marciapiede	
Prato o giardino	
<b>Pavimento filtrante (si/no)</b>	
<b>Altezza</b>	
Da 0 a 7 metri	
Da 7 a 18 metri	X
Da 18 a 25 metri	
Maggiore di 25 metri	
<b>Diametro chioma (in metri)</b>	5m
<b>Diametro fusto</b>	
Da 0 a 20 cm	
Da 21 a 40 cm	X
Maggiore di 40 cm	
<b>Conformazione</b>	
Normale	X
Inclinata	
Sbilanciata	
Inclinata / sbilanciata	
<b>Stato di salute</b>	
Normale	X
Deperiente	
Gravemente deperiente	
Morta	
Presenza di carie	
Presenza di carpofori	
<b>Altre manutenzione</b>	
Abbatere pianta	
Rimozione ceppaia	
VTA strumentale da eseguire	
<b>Documentazione fotografica</b>

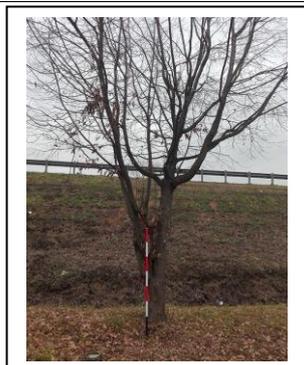
<b>N° PROGRESSIVO</b>	172
<b>Rif. rilievo topografico</b>	A2.17
<b>Specie e varietà</b>	CARPINO BETULUS
<b>Stato di impianto</b>	
Banchina	X
Parterre	
Marciapiede	
Prato o giardino	
<b>Pavimento filtrante (si/no)</b>	
<b>Altezza</b>	
Da 0 a 7 metri	X
Da 7 a 18 metri	
Da 18 a 25 metri	
Maggiore di 25 metri	
<b>Diametro chioma (in metri)</b>	5m
<b>Diametro fusto</b>	
Da 0 a 20 cm	
Da 21 a 40 cm	X
Maggiore di 40 cm	
<b>Conformazione</b>	
Normale	X
Inclinata	
Sbilanciata	
Inclinata / sbilanciata	
<b>Stato di salute</b>	
Normale	X
Deperiente	
Gravemente deperiente	
Morta	
Presenza di carie	
Presenza di carpofori	
<b>Altre manutenzione</b>	
Abbatere pianta	
Rimozione ceppaia	
VTA strumentale da eseguire	
<b>Documentazione fotografica</b>

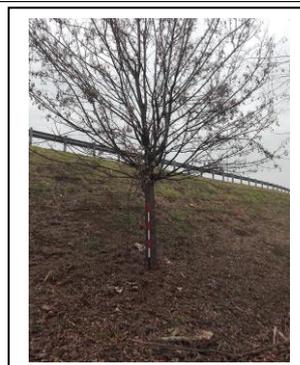
<b>N° PROGRESSIVO</b>	173
<b>Rif. rilievo topografico</b>	A2.18
<b>Specie e varietà</b>	ACERO CAMPESTRE
<b>Stato di impianto</b>	
Banchina	X
Parterre	
Marciapiede	
Prato o giardino	
<b>Pavimento filtrante (si/no)</b>	
<b>Altezza</b>	
Da 0 a 7 metri	
Da 7 a 18 metri	X
Da 18 a 25 metri	
Maggiore di 25 metri	
<b>Diametro chioma (in metri)</b>	6m
<b>Diametro fusto</b>	
Da 0 a 20 cm	
Da 21 a 40 cm	X
Maggiore di 40 cm	
<b>Conformazione</b>	
Normale	X
Inclinata	
Sbilanciata	
Inclinata / sbilanciata	
<b>Stato di salute</b>	
Normale	X
Deperiente	
Gravemente deperiente	
Morta	
Presenza di carie	
Presenza di carpofori	
<b>Altre manutenzione</b>	
Abbatere pianta	
Rimozione ceppaia	
VTA strumentale da eseguire	
<b>Documentazione fotografica</b>

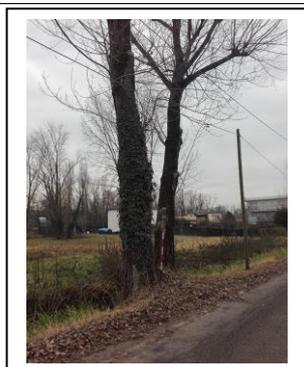
<b>N° PROGRESSIVO</b>	174
<b>Rif. rilievo topografico</b>	A2.19
<b>Specie e varietà</b>	PIOPPO NIGRA
<b>Stato di impianto</b>	
Banchina	X
Parterre	
Marciapiede	
Prato o giardino	
<b>Pavimento filtrante (si/no)</b>	
<b>Altezza</b>	
Da 0 a 7 metri	
Da 7 a 18 metri	
Da 18 a 25 metri	X
Maggiore di 25 metri	
<b>Diametro chioma (in metri)</b>	12m
<b>Diametro fusto</b>	
Da 0 a 20 cm	
Da 21 a 40 cm	
Maggiore di 40 cm	X
<b>Conformazione</b>	
Normale	X
Inclinata	
Sbilanciata	
Inclinata / sbilanciata	
<b>Stato di salute</b>	
Normale	X
Deperiente	
Gravemente deperiente	
Morta	
Presenza di carie	
Presenza di carpofori	
<b>Altre manutenzione</b>	
Abbatere pianta	
Rimozione ceppaia	
VTA strumentale da eseguire	
<b>Documentazione fotografica</b>

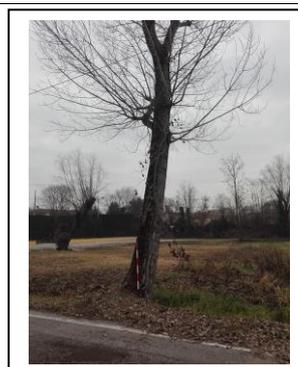
<b>N° PROGRESSIVO</b>	175
<b>Rif. rilievo topografico</b>	A2.20
<b>Specie e varietà</b>	PIOPPO
<b>Stato di impianto</b>	
Banchina	X
Parterre	
Marciapiede	
Prato o giardino	
<b>Pavimento filtrante (si/no)</b>	
<b>Altezza</b>	
Da 0 a 7 metri	
Da 7 a 18 metri	
Da 18 a 25 metri	X
Maggiore di 25 metri	
<b>Diametro chioma (in metri)</b>	6m
<b>Diametro fusto</b>	
Da 0 a 20 cm	
Da 21 a 40 cm	
Maggiore di 40 cm	X
<b>Conformazione</b>	
Normale	X
Inclinata	
Sbilanciata	
Inclinata / sbilanciata	
<b>Stato di salute</b>	
Normale	X
Deperiente	
Gravemente deperiente	
Morta	
Presenza di carie	
Presenza di carpofori	
<b>Altre manutenzione</b>	
Abbatere pianta	
Rimozione ceppaia	
VTA strumentale da eseguire	
<b>Documentazione fotografica</b>

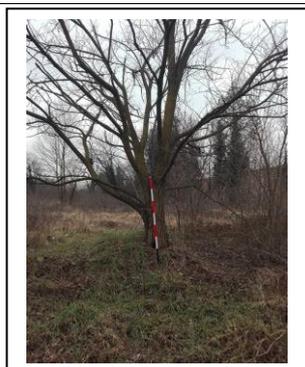
<b>N° PROGRESSIVO</b>	176
<b>Rif. rilievo topografico</b>	A2.22
<b>Specie e varietà</b>	ACACIA
<b>Stato di impianto</b>	
Banchina	X
Parterre	
Marciapiede	
Prato o giardino	
<b>Pavimento filtrante (si/no)</b>	
<b>Altezza</b>	
Da 0 a 7 metri	
Da 7 a 18 metri	X
Da 18 a 25 metri	
Maggiore di 25 metri	
<b>Diametro chioma (in metri)</b>	10m
<b>Diametro fusto</b>	
Da 0 a 20 cm	
Da 21 a 40 cm	X
Maggiore di 40 cm	
<b>Conformazione</b>	
Normale	X
Inclinata	
Sbilanciata	
Inclinata / sbilanciata	
<b>Stato di salute</b>	
Normale	
Deperiente	X
Gravemente deperiente	
Morta	
Presenza di carie	X
Presenza di carpofori	
<b>Altre manutenzione</b>	
Abbatere pianta	
Rimozione ceppaia	
VTA strumentale da eseguire	
<b>Documentazione fotografica</b>

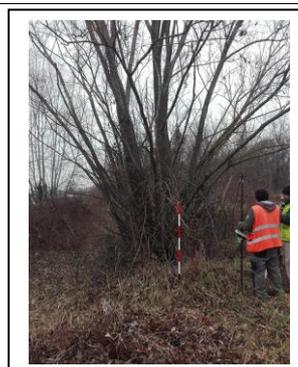
<b>N° PROGRESSIVO</b>	177
<b>Rif. rilievo topografico</b>	A2.23
<b>Specie e varietà</b>	SALICE CEPPAIA
<b>Stato di impianto</b>	
Banchina	
Parterre	
Marciapiede	
Prato o giardino	
<b>Pavimento filtrante (si/no)</b>	
<b>Altezza</b>	
Da 0 a 7 metri	
Da 7 a 18 metri	X
Da 18 a 25 metri	
Maggiore di 25 metri	
<b>Diametro chioma (in metri)</b>	12m
<b>Diametro fusto</b>	
Da 0 a 20 cm	
Da 21 a 40 cm	X
Maggiore di 40 cm	
<b>Conformazione</b>	
Normale	X
Inclinata	
Sbilanciata	
Inclinata / sbilanciata	
<b>Stato di salute</b>	
Normale	X
Deperiente	
Gravemente deperiente	
Morta	
Presenza di carie	
Presenza di carpofori	
<b>Altre manutenzione</b>	
Abbatere pianta	
Rimozione ceppaia	
VTA strumentale da eseguire	
<b>Documentazione fotografica</b>

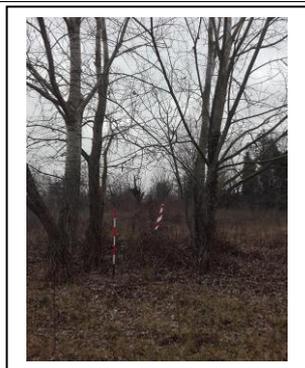
<b>N° PROGRESSIVO</b>	178
<b>Rif. rilievo topografico</b>	A2.24
<b>Specie e varietà</b>	PIOppo ARGENTATO CEPPAIA
<b>Stato di impianto</b>	
Banchina	
Parterre	
Marciapiede	
Prato o giardino	X
<b>Pavimento filtrante (si/no)</b>	
<b>Altezza</b>	
Da 0 a 7 metri	
Da 7 a 18 metri	X
Da 18 a 25 metri	
Maggiore di 25 metri	
<b>Diametro chioma (in metri)</b>	20m
<b>Diametro fusto</b>	
Da 0 a 20 cm	
Da 21 a 40 cm	X
Maggiore di 40 cm	
<b>Conformazione</b>	
Normale	X
Inclinata	
Sbilanciata	
Inclinata / sbilanciata	
<b>Stato di salute</b>	
Normale	X
Deperiente	
Gravemente deperiente	
Morta	
Presenza di carie	
Presenza di carpofori	
<b>Altre manutenzione</b>	
Abbatere pianta	
Rimozione ceppaia	
VTA strumentale da eseguire	
<b>Documentazione fotografica</b>

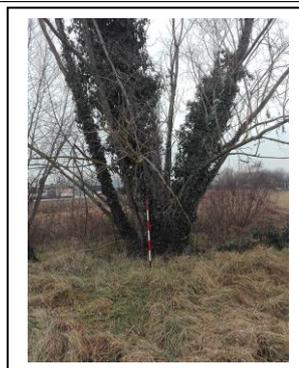
<b>N° PROGRESSIVO</b>	179
<b>Rif. rilievo topografico</b>	A2.25
<b>Specie e varietà</b>	SALICE CEPPAIA
<b>Stato di impianto</b>	
Banchina	
Parterre	
Marciapiede	
Prato o giardino	X
<b>Pavimento filtrante (si/no)</b>	
<b>Altezza</b>	
Da 0 a 7 metri	
Da 7 a 18 metri	X
Da 18 a 25 metri	
Maggiore di 25 metri	
<b>Diametro chioma (in metri)</b>	15m
<b>Diametro fusto</b>	
Da 0 a 20 cm	
Da 21 a 40 cm	X
Maggiore di 40 cm	
<b>Conformazione</b>	
Normale	
Inclinata	X
Sbilanciata	
Inclinata / sbilanciata	
<b>Stato di salute</b>	
Normale	
Deperiente	X
Gravemente deperiente	
Morta	
Presenza di carie	
Presenza di carpofori	
<b>Altre manutenzione</b>	
Abbatere pianta	
Rimozione ceppaia	
VTA strumentale da eseguire	
<b>Documentazione fotografica</b>

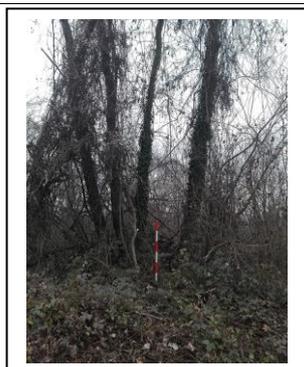
<b>N° PROGRESSIVO</b>	180
<b>Rif. rilievo topografico</b>	A2.26
<b>Specie e varietà</b>	SALICE-PIOPPO 4+1
<b>Stato di impianto</b>	
Banchina	
Parterre	
Marciapiede	
Prato o giardino	
<b>Pavimento filtrante (si/no)</b>	
<b>Altezza</b>	
Da 0 a 7 metri	
Da 7 a 18 metri	X
Da 18 a 25 metri	
Maggiore di 25 metri	
<b>Diametro chioma (in metri)</b>	10m
<b>Diametro fusto</b>	
Da 0 a 20 cm	
Da 21 a 40 cm	X
Maggiore di 40 cm	
<b>Conformazione</b>	
Normale	
Inclinata	
Sbilanciata	
Inclinata / sbilanciata	X
<b>Stato di salute</b>	
Normale	
Deperiente	
Gravemente deperiente	X
Morta	
Presenza di carie	
Presenza di carpofori	
<b>Altre manutenzione</b>	
Abbatere pianta	
Rimozione ceppaia	
VTA strumentale da eseguire	
<b>Documentazione fotografica</b>

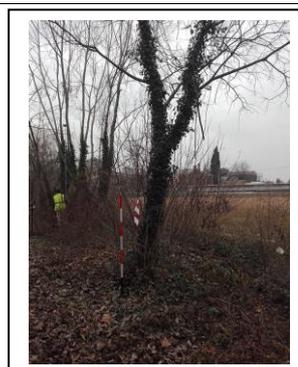
<b>N° PROGRESSIVO</b>	181
<b>Rif. rilievo topografico</b>	A2.27
<b>Specie e varietà</b>	CELTIS AUSTRALIS
<b>Stato di impianto</b>	
Banchina	
Parterre	
Marciapiede	
Prato o giardino	X
<b>Pavimento filtrante (si/no)</b>	
<b>Altezza</b>	
Da 0 a 7 metri	
Da 7 a 18 metri	X
Da 18 a 25 metri	
Maggiore di 25 metri	
<b>Diametro chioma (in metri)</b>	6m
<b>Diametro fusto</b>	
Da 0 a 20 cm	
Da 21 a 40 cm	X
Maggiore di 40 cm	
<b>Conformazione</b>	
Normale	
Inclinata	X
Sbilanciata	
Inclinata / sbilanciata	
<b>Stato di salute</b>	
Normale	
Deperiente	X
Gravemente deperiente	
Morta	
Presenza di carie	
Presenza di carpofori	
<b>Altre manutenzione</b>	
Abbatere pianta	
Rimozione ceppaia	
VTA strumentale da eseguire	
<b>Documentazione fotografica</b>

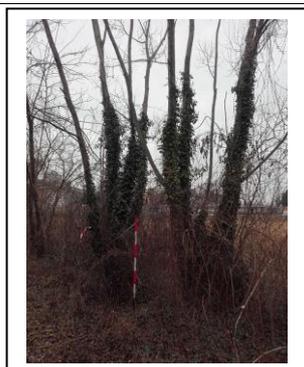
<b>N° PROGRESSIVO</b>	182
<b>Rif. rilievo topografico</b>	A2.28
<b>Specie e varietà</b>	SALICE CEPPAIA
<b>Stato di impianto</b>	
Banchina	
Parterre	
Marciapiede	
Prato o giardino	X
<b>Pavimento filtrante (si/no)</b>	
<b>Altezza</b>	
Da 0 a 7 metri	
Da 7 a 18 metri	
Da 18 a 25 metri	X
Maggiore di 25 metri	
<b>Diametro chioma (in metri)</b>	12m
<b>Diametro fusto</b>	
Da 0 a 20 cm	
Da 21 a 40 cm	X
Maggiore di 40 cm	
<b>Conformazione</b>	
Normale	X
Inclinata	
Sbilanciata	
Inclinata / sbilanciata	
<b>Stato di salute</b>	
Normale	X
Deperiente	
Gravemente deperiente	
Morta	
Presenza di carie	
Presenza di carpofori	
<b>Altre manutenzione</b>	
Abbatere pianta	
Rimozione ceppaia	
VTA strumentale da eseguire	
<b>Documentazione fotografica</b>
