## Progetto per il recupero delle aree e degli edifici esistenti dell'ex Foro Boario di Padova in Corso Australia

### PIANO URBANISTICO ATTUATIVO "P.U.A. EX FORO BOARIO CORSO AUSTRALIA"

# R.10

### SCHEDE DI RILIEVO ALBERATURE

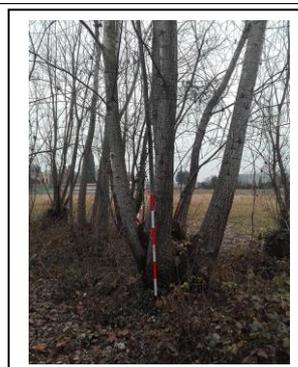
<b>N° PROGRESSIVO</b>	183
<b>Rif. rilievo topografico</b>	A2.29
<b>Specie e varietà</b>	PIOPPA ARGENTATA
<b>Stato di impianto</b>	
Banchina	
Parterre	
Marciapiede	
Prato o giardino	X
<b>Pavimento filtrante (si/no)</b>	
<b>Altezza</b>	
Da 0 a 7 metri	
Da 7 a 18 metri	X
Da 18 a 25 metri	
Maggiore di 25 metri	
<b>Diametro chioma (in metri)</b>	6m
<b>Diametro fusto</b>	
Da 0 a 20 cm	
Da 21 a 40 cm	X
Maggiore di 40 cm	
<b>Conformazione</b>	
Normale	X
Inclinata	
Sbilanciata	
Inclinata / sbilanciata	
<b>Stato di salute</b>	
Normale	X
Deperiente	
Gravemente deperiente	
Morta	
Presenza di carie	
Presenza di carpofori	
<b>Altre manutenzione</b>	
Abbatere pianta	
Rimozione ceppaia	
VTA strumentale da eseguire	
<b>Documentazione fotografica</b>

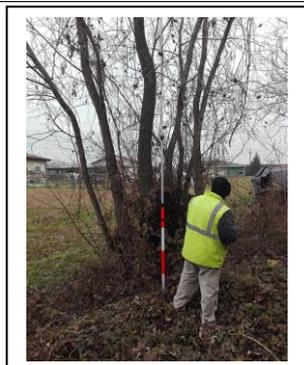
<b>N° PROGRESSIVO</b>	184
<b>Rif. rilievo topografico</b>	A2.30
<b>Specie e varietà</b>	SALICE CEPPAIA
<b>Stato di impianto</b>	
Banchina	
Parterre	
Marciapiede	
Prato o giardino	X
<b>Pavimento filtrante (si/no)</b>	
<b>Altezza</b>	
Da 0 a 7 metri	
Da 7 a 18 metri	
Da 18 a 25 metri	X
Maggiore di 25 metri	
<b>Diametro chioma (in metri)</b>	8m
<b>Diametro fusto</b>	
Da 0 a 20 cm	
Da 21 a 40 cm	X
Maggiore di 40 cm	
<b>Conformazione</b>	
Normale	X
Inclinata	
Sbilanciata	
Inclinata / sbilanciata	
<b>Stato di salute</b>	
Normale	X
Deperiente	
Gravemente deperiente	
Morta	
Presenza di carie	
Presenza di carpofori	
<b>Altre manutenzione</b>	
Abbatere pianta	
Rimozione ceppaia	
VTA strumentale da eseguire	
<b>Documentazione fotografica</b>

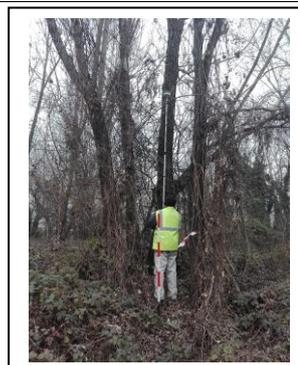
<b>N° PROGRESSIVO</b>	185
<b>Rif. rilievo topografico</b>	A2.31
<b>Specie e varietà</b>	SALICE CEPPAIA
<b>Stato di impianto</b>	
Banchina	
Parterre	
Marciapiede	
Prato o giardino	X
<b>Pavimento filtrante (si/no)</b>	
<b>Altezza</b>	
Da 0 a 7 metri	
Da 7 a 18 metri	X
Da 18 a 25 metri	
Maggiore di 25 metri	
<b>Diametro chioma (in metri)</b>	10m
<b>Diametro fusto</b>	
Da 0 a 20 cm	
Da 21 a 40 cm	X
Maggiore di 40 cm	
<b>Conformazione</b>	
Normale	X
Inclinata	
Sbilanciata	
Inclinata / sbilanciata	
<b>Stato di salute</b>	
Normale	
Deperiente	
Gravemente deperiente	X
Morta	
Presenza di carie	
Presenza di carpofori	
<b>Altre manutenzione</b>	
Abbatere pianta	
Rimozione ceppaia	
VTA strumentale da eseguire	
<b>Documentazione fotografica</b>

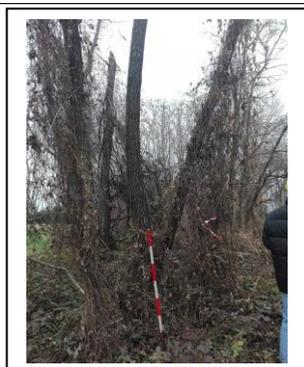
<b>N° PROGRESSIVO</b>	186
<b>Rif. rilievo topografico</b>	A2.32
<b>Specie e varietà</b>	SALICE CEPPAIA
<b>Stato di impianto</b>	
Banchina	
Parterre	
Marciapiede	
Prato o giardino	X
<b>Pavimento filtrante (si/no)</b>	
<b>Altezza</b>	
Da 0 a 7 metri	
Da 7 a 18 metri	X
Da 18 a 25 metri	
Maggiore di 25 metri	
<b>Diametro chioma (in metri)</b>	
<b>Diametro fusto</b>	
Da 0 a 20 cm	
Da 21 a 40 cm	X
Maggiore di 40 cm	
<b>Conformazione</b>	
Normale	
Inclinata	X
Sbilanciata	
Inclinata / sbilanciata	
<b>Stato di salute</b>	
Normale	
Deperiente	
Gravemente deperiente	X
Morta	
Presenza di carie	
Presenza di carpofori	
<b>Altre manutenzione</b>	
Abbattere pianta	
Rimozione ceppaia	
VTA strumentale da eseguire	
<b>Documentazione fotografica</b>

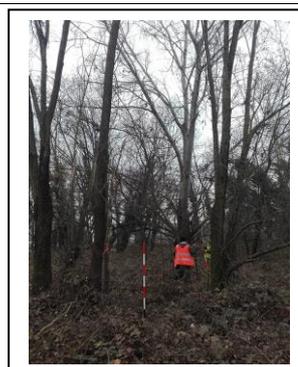
<b>N° PROGRESSIVO</b>	187
<b>Rif. rilievo topografico</b>	A2.33
<b>Specie e varietà</b>	SALICE CEPPAIA
<b>Stato di impianto</b>	
Banchina	
Parterre	
Marciapiede	
Prato o giardino	X
<b>Pavimento filtrante (si/no)</b>	
<b>Altezza</b>	
Da 0 a 7 metri	
Da 7 a 18 metri	X
Da 18 a 25 metri	
Maggiore di 25 metri	
<b>Diametro chioma (in metri)</b>	
<b>Diametro fusto</b>	
Da 0 a 20 cm	
Da 21 a 40 cm	X
Maggiore di 40 cm	
<b>Conformazione</b>	
Normale	X
Inclinata	
Sbilanciata	
Inclinata / sbilanciata	
<b>Stato di salute</b>	
Normale	
Deperiente	X
Gravemente deperiente	
Morta	
Presenza di carie	
Presenza di carpofori	
<b>Altre manutenzione</b>	
Abbattere pianta	
Rimozione ceppaia	
VTA strumentale da eseguire	
<b>Documentazione fotografica</b>

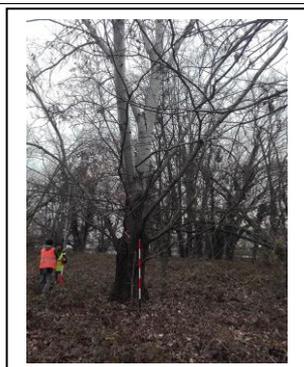
<b>N° PROGRESSIVO</b>	188
<b>Rif. rilievo topografico</b>	A2.34
<b>Specie e varietà</b>	PIOPPO ARGENTATO
<b>Stato di impianto</b>	
Banchina	
Parterre	
Marciapiede	
Prato o giardino	X
<b>Pavimento filtrante (si/no)</b>	
<b>Altezza</b>	
Da 0 a 7 metri	
Da 7 a 18 metri	
Da 18 a 25 metri	X
Maggiore di 25 metri	
<b>Diametro chioma (in metri)</b>	12m
<b>Diametro fusto</b>	
Da 0 a 20 cm	
Da 21 a 40 cm	X
Maggiore di 40 cm	
<b>Conformazione</b>	
Normale	X
Inclinata	
Sbilanciata	
Inclinata / sbilanciata	
<b>Stato di salute</b>	
Normale	X
Deperiente	
Gravemente deperiente	
Morta	
Presenza di carie	
Presenza di carpofori	
<b>Altre manutenzione</b>	
Abbatere pianta	
Rimozione ceppaia	
VTA strumentale da eseguire	
<b>Documentazione fotografica</b>

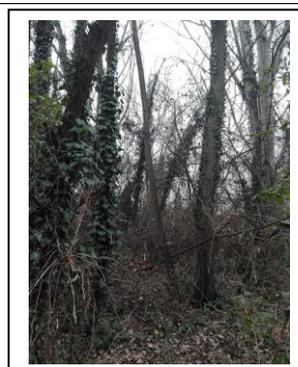
<b>N° PROGRESSIVO</b>	189
<b>Rif. rilievo topografico</b>	A2.35
<b>Specie e varietà</b>	PIOPPO CEPPAIA (9 PIANTE)
<b>Stato di impianto</b>	
Banchina	
Parterre	X
Marciapiede	
Prato o giardino	
<b>Pavimento filtrante (si/no)</b>	
<b>Altezza</b>	
Da 0 a 7 metri	
Da 7 a 18 metri	
Da 18 a 25 metri	
Maggiore di 25 metri	X
<b>Diametro chioma (in metri)</b>	30m
<b>Diametro fusto</b>	
Da 0 a 20 cm	
Da 21 a 40 cm	
Maggiore di 40 cm	X
<b>Conformazione</b>	
Normale	X
Inclinata	X
Sbilanciata	
Inclinata / sbilanciata	
<b>Stato di salute</b>	
Normale	X
Deperiente	
Gravemente deperiente	
Morta	
Presenza di carie	
Presenza di carpofori	
<b>Altre manutenzione</b>	
Abbatere pianta	
Rimozione ceppaia	
VTA strumentale da eseguire	
<b>Documentazione fotografica</b>

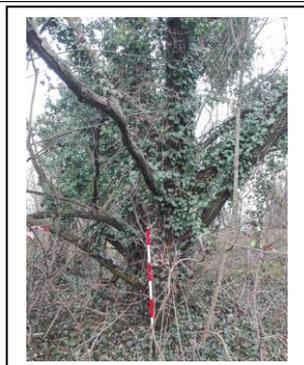
<b>N° PROGRESSIVO</b>	190
<b>Rif. rilievo topografico</b>	A2.37
<b>Specie e varietà</b>	SALICE CEPPAIA
<b>Stato di impianto</b>	
Banchina	
Parterre	
Marciapiede	
Prato o giardino	X
<b>Pavimento filtrante (si/no)</b>	
<b>Altezza</b>	
Da 0 a 7 metri	
Da 7 a 18 metri	
Da 18 a 25 metri	X
Maggiore di 25 metri	
<b>Diametro chioma (in metri)</b>	12m
<b>Diametro fusto</b>	
Da 0 a 20 cm	
Da 21 a 40 cm	
Maggiore di 40 cm	X
<b>Conformazione</b>	
Normale	
Inclinata	
Sbilanciata	X
Inclinata / sbilanciata	
<b>Stato di salute</b>	
Normale	
Deperiente	X
Gravemente deperiente	
Morta	
Presenza di carie	
Presenza di carpofori	
<b>Altre manutenzione</b>	
Abbatere pianta	
Rimozione ceppaia	
VTA strumentale da eseguire	
<b>Documentazione fotografica</b>

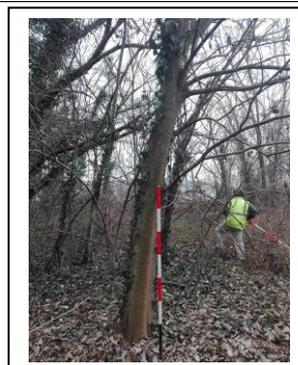
<b>N° PROGRESSIVO</b>	191
<b>Rif. rilievo topografico</b>	A2.38
<b>Specie e varietà</b>	CELTIS
<b>Stato di impianto</b>	
Banchina	
Parterre	
Marciapiede	
Prato o giardino	X
<b>Pavimento filtrante (si/no)</b>	
<b>Altezza</b>	
Da 0 a 7 metri	
Da 7 a 18 metri	X
Da 18 a 25 metri	
Maggiore di 25 metri	
<b>Diametro chioma (in metri)</b>	4m
<b>Diametro fusto</b>	
Da 0 a 20 cm	
Da 21 a 40 cm	X
Maggiore di 40 cm	
<b>Conformazione</b>	
Normale	
Inclinata	X
Sbilanciata	
Inclinata / sbilanciata	
<b>Stato di salute</b>	
Normale	X
Deperiente	
Gravemente deperiente	
Morta	
Presenza di carie	
Presenza di carpofori	
<b>Altre manutenzione</b>	
Abbatere pianta	
Rimozione ceppaia	
VTA strumentale da eseguire	
<b>Documentazione fotografica</b>

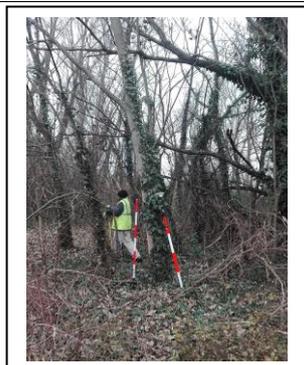
<b>N° PROGRESSIVO</b>	192
<b>Rif. rilievo topografico</b>	A2.39
<b>Specie e varietà</b>	CELTIS
<b>Stato di impianto</b>	
Banchina	
Parterre	
Marciapiede	
Prato o giardino	X
<b>Pavimento filtrante (si/no)</b>	
<b>Altezza</b>	
Da 0 a 7 metri	
Da 7 a 18 metri	X
Da 18 a 25 metri	
Maggiore di 25 metri	
<b>Diametro chioma (in metri)</b>	3M
<b>Diametro fusto</b>	
Da 0 a 20 cm	
Da 21 a 40 cm	X
Maggiore di 40 cm	
<b>Conformazione</b>	
Normale	
Inclinata	X
Sbilanciata	
Inclinata / sbilanciata	
<b>Stato di salute</b>	
Normale	
Deperiente	X
Gravemente deperiente	
Morta	
Presenza di carie	
Presenza di carpofori	
<b>Altre manutenzione</b>	
Abbatere pianta	
Rimozione ceppaia	
VTA strumentale da eseguire	
<b>Documentazione fotografica</b>

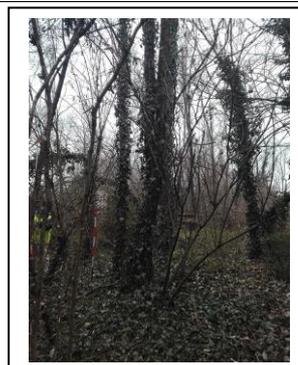
<b>N° PROGRESSIVO</b>	193
<b>Rif. rilievo topografico</b>	A2.40
<b>Specie e varietà</b>	ACACIA CEPPAIA, 4 PIANTE
<b>Stato di impianto</b>	
Banchina	
Parterre	
Marciapiede	
Prato o giardino	X
<b>Pavimento filtrante (si/no)</b>	
<b>Altezza</b>	
Da 0 a 7 metri	
Da 7 a 18 metri	X
Da 18 a 25 metri	
Maggiore di 25 metri	
<b>Diametro chioma (in metri)</b>	20m
<b>Diametro fusto</b>	
Da 0 a 20 cm	
Da 21 a 40 cm	X
Maggiore di 40 cm	
<b>Conformazione</b>	
Normale	
Inclinata	X
Sbilanciata	
Inclinata / sbilanciata	
<b>Stato di salute</b>	
Normale	
Deperiente	X
Gravemente deperiente	
Morta	
Presenza di carie	
Presenza di carpofori	
<b>Altre manutenzione</b>	
Abbatere pianta	
Rimozione ceppaia	
VTA strumentale da eseguire	
<b>Documentazione fotografica</b>

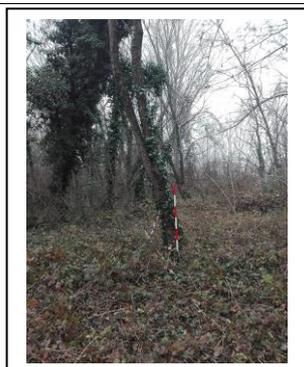
<b>N° PROGRESSIVO</b>	194
<b>Rif. rilievo topografico</b>	A2.41
<b>Specie e varietà</b>	ACACIA
<b>Stato di impianto</b>	
Banchina	
Parterre	
Marciapiede	
Prato o giardino	X
<b>Pavimento filtrante (si/no)</b>	
<b>Altezza</b>	
Da 0 a 7 metri	
Da 7 a 18 metri	X
Da 18 a 25 metri	
Maggiore di 25 metri	
<b>Diametro chioma (in metri)</b>	6m
<b>Diametro fusto</b>	
Da 0 a 20 cm	
Da 21 a 40 cm	X
Maggiore di 40 cm	
<b>Conformazione</b>	
Normale	
Inclinata	
Sbilanciata	
Inclinata / sbilanciata	X
<b>Stato di salute</b>	
Normale	
Deperiente	X
Gravemente deperiente	
Morta	
Presenza di carie	
Presenza di carpofori	
<b>Altre manutenzione</b>	
Abbattere pianta	
Rimozione ceppaia	
VTA strumentale da eseguire	
<b>Documentazione fotografica</b>

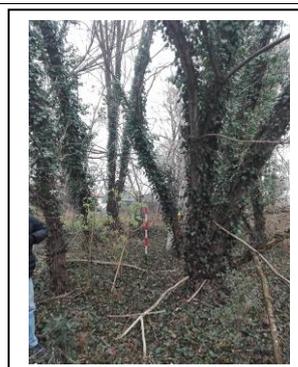
<b>N° PROGRESSIVO</b>	195
<b>Rif. rilievo topografico</b>	A2.42
<b>Specie e varietà</b>	ACACIA CEPPAIA 5+3 ACERI
<b>Stato di impianto</b>	
Banchina	
Parterre	
Marciapiede	
Prato o giardino	X
<b>Pavimento filtrante (si/no)</b>	
<b>Altezza</b>	
Da 0 a 7 metri	
Da 7 a 18 metri	
Da 18 a 25 metri	X
Maggiore di 25 metri	
<b>Diametro chioma (in metri)</b>	30m
<b>Diametro fusto</b>	
Da 0 a 20 cm	
Da 21 a 40 cm	X
Maggiore di 40 cm	
<b>Conformazione</b>	
Normale	X
Inclinata	X
Sbilanciata	
Inclinata / sbilanciata	
<b>Stato di salute</b>	
Normale	X
Deperiente	
Gravemente deperiente	
Morta	
Presenza di carie	
Presenza di carpofori	
<b>Altre manutenzione</b>	
Abbattere pianta	
Rimozione ceppaia	
VTA strumentale da eseguire	
<b>Documentazione fotografica</b>

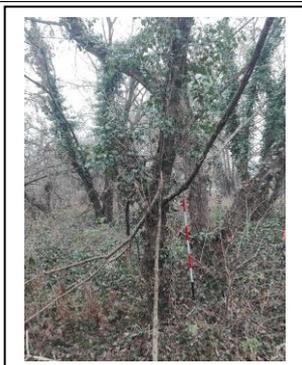
<b>N° PROGRESSIVO</b>	196
<b>Rif. rilievo topografico</b>	A2.43
<b>Specie e varietà</b>	CEPPA ACERO
<b>Stato di impianto</b>	
Banchina	
Parterre	
Marciapiede	
Prato o giardino	X
<b>Pavimento filtrante (si/no)</b>	
<b>Altezza</b>	
Da 0 a 7 metri	
Da 7 a 18 metri	
Da 18 a 25 metri	X
Maggiore di 25 metri	
<b>Diametro chioma (in metri)</b>	12m
<b>Diametro fusto</b>	
Da 0 a 20 cm	
Da 21 a 40 cm	X
Maggiore di 40 cm	
<b>Conformazione</b>	
Normale	
Inclinata	
Sbilanciata	
Inclinata / sbilanciata	X
<b>Stato di salute</b>	
Normale	
Deperiente	X
Gravemente deperiente	
Morta	
Presenza di carie	
Presenza di carpofori	
<b>Altre manutenzione</b>	
Abbatere pianta	
Rimozione ceppaia	
VTA strumentale da eseguire	
<b>Documentazione fotografica</b>

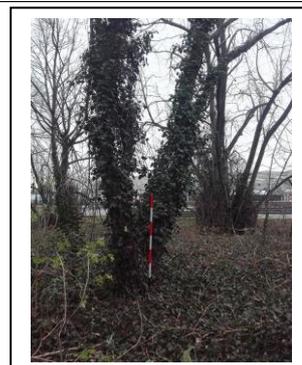
<b>N° PROGRESSIVO</b>	197
<b>Rif. rilievo topografico</b>	A2.44
<b>Specie e varietà</b>	ACERO CEPPAIA
<b>Stato di impianto</b>	
Banchina	
Parterre	
Marciapiede	
Prato o giardino	X
<b>Pavimento filtrante (si/no)</b>	
<b>Altezza</b>	
Da 0 a 7 metri	
Da 7 a 18 metri	X
Da 18 a 25 metri	
Maggiore di 25 metri	
<b>Diametro chioma (in metri)</b>	12m
<b>Diametro fusto</b>	
Da 0 a 20 cm	
Da 21 a 40 cm	
Maggiore di 40 cm	X
<b>Conformazione</b>	
Normale	
Inclinata	X
Sbilanciata	
Inclinata / sbilanciata	
<b>Stato di salute</b>	
Normale	X
Deperiente	
Gravemente deperiente	
Morta	
Presenza di carie	
Presenza di carpofori	
<b>Altre manutenzione</b>	
Abbatere pianta	
Rimozione ceppaia	
VTA strumentale da eseguire	
<b>Documentazione fotografica</b>

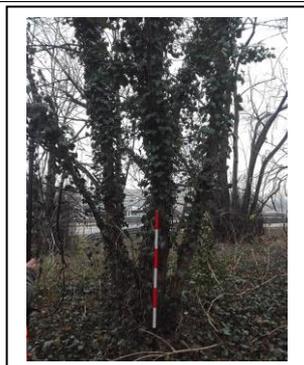
<b>N° PROGRESSIVO</b>	198
<b>Rif. rilievo topografico</b>	A2.45
<b>Specie e varietà</b>	ACERO CEPPAIA
<b>Stato di impianto</b>	
Banchina	
Parterre	
Marciapiede	
Prato o giardino	X
<b>Pavimento filtrante (si/no)</b>	
<b>Altezza</b>	
Da 0 a 7 metri	
Da 7 a 18 metri	X
Da 18 a 25 metri	
Maggiore di 25 metri	
<b>Diametro chioma (in metri)</b>	8m
<b>Diametro fusto</b>	
Da 0 a 20 cm	X
Da 21 a 40 cm	
Maggiore di 40 cm	
<b>Conformazione</b>	
Normale	
Inclinata	
Sbilanciata	
Inclinata / sbilanciata	X
<b>Stato di salute</b>	
Normale	
Deperiente	X
Gravemente deperiente	
Morta	
Presenza di carie	
Presenza di carpofori	
<b>Altre manutenzione</b>	
Abbatere pianta	
Rimozione ceppaia	
VTA strumentale da eseguire	
<b>Documentazione fotografica</b>

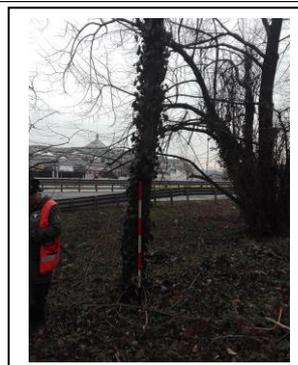
<b>N° PROGRESSIVO</b>	199
<b>Rif. rilievo topografico</b>	A2.48
<b>Specie e varietà</b>	ACERO
<b>Stato di impianto</b>	
Banchina	
Parterre	
Marciapiede	
Prato o giardino	X
<b>Pavimento filtrante (si/no)</b>	
<b>Altezza</b>	
Da 0 a 7 metri	
Da 7 a 18 metri	X
Da 18 a 25 metri	
Maggiore di 25 metri	
<b>Diametro chioma (in metri)</b>	4m
<b>Diametro fusto</b>	
Da 0 a 20 cm	
Da 21 a 40 cm	X
Maggiore di 40 cm	
<b>Conformazione</b>	
Normale	
Inclinata	X
Sbilanciata	
Inclinata / sbilanciata	
<b>Stato di salute</b>	
Normale	X
Deperiente	
Gravemente deperiente	
Morta	
Presenza di carie	
Presenza di carpofori	
<b>Altre manutenzione</b>	
Abbatere pianta	
Rimozione ceppaia	
VTA strumentale da eseguire	
<b>Documentazione fotografica</b>

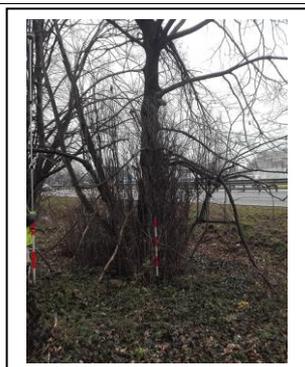
<b>N° PROGRESSIVO</b>	200
<b>Rif. rilievo topografico</b>	A2.49
<b>Specie e varietà</b>	TILIA
<b>Stato di impianto</b>	
Banchina	X
Parterre	
Marciapiede	
Prato o giardino	
<b>Pavimento filtrante (si/no)</b>	
<b>Altezza</b>	
Da 0 a 7 metri	
Da 7 a 18 metri	
Da 18 a 25 metri	X
Maggiore di 25 metri	
<b>Diametro chioma (in metri)</b>	10m
<b>Diametro fusto</b>	
Da 0 a 20 cm	
Da 21 a 40 cm	
Maggiore di 40 cm	X
<b>Conformazione</b>	
Normale	
Inclinata	X
Sbilanciata	
Inclinata / sbilanciata	
<b>Stato di salute</b>	
Normale	X
Deperiente	
Gravemente deperiente	
Morta	
Presenza di carie	
Presenza di carpofori	
<b>Altre manutenzione</b>	
Abbatere pianta	
Rimozione ceppaia	
VTA strumentale da eseguire	
<b>Documentazione fotografica</b>

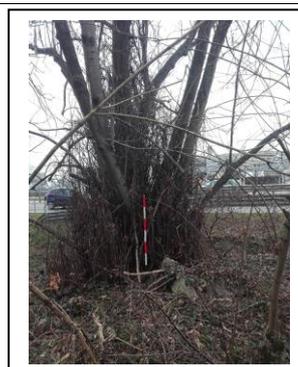
<b>N° PROGRESSIVO</b>	201
<b>Rif. rilievo topografico</b>	A2.50
<b>Specie e varietà</b>	TILIA
<b>Stato di impianto</b>	
Banchina	X
Parterre	
Marciapiede	
Prato o giardino	
<b>Pavimento filtrante (si/no)</b>	
<b>Altezza</b>	
Da 0 a 7 metri	
Da 7 a 18 metri	
Da 18 a 25 metri	
Maggiore di 25 metri	X
<b>Diametro chioma (in metri)</b>	15m
<b>Diametro fusto</b>	
Da 0 a 20 cm	
Da 21 a 40 cm	
Maggiore di 40 cm	X
<b>Conformazione</b>	
Normale	
Inclinata	X
Sbilanciata	
Inclinata / sbilanciata	
<b>Stato di salute</b>	
Normale	X
Deperiente	
Gravemente deperiente	
Morta	
Presenza di carie	
Presenza di carpofori	
<b>Altre manutenzione</b>	
Abbatere pianta	
Rimozione ceppaia	
VTA strumentale da eseguire	
<b>Documentazione fotografica</b>

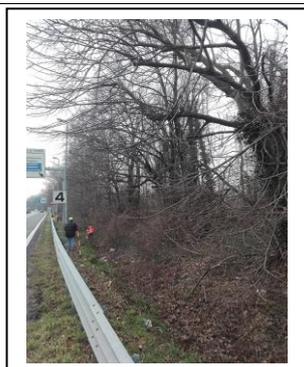
<b>N° PROGRESSIVO</b>	202
<b>Rif. rilievo topografico</b>	A2.51-64
<b>Specie e varietà</b>	TILIA
<b>Stato di impianto</b>	
Banchina	
Parterre	
Marciapiede	
Prato o giardino	
<b>Pavimento filtrante (si/no)</b>	
<b>Altezza</b>	
Da 0 a 7 metri	
Da 7 a 18 metri	
Da 18 a 25 metri	X
Maggiore di 25 metri	
<b>Diametro chioma (in metri)</b>	20m
<b>Diametro fusto</b>	
Da 0 a 20 cm	
Da 21 a 40 cm	X
Maggiore di 40 cm	X
<b>Conformazione</b>	
Normale	X
Inclinata	
Sbilanciata	
Inclinata / sbilanciata	
<b>Stato di salute</b>	
Normale	X
Deperiente	
Gravemente deperiente	
Morta	
Presenza di carie	
Presenza di carpofori	
<b>Altre manutenzione</b>	
Abbatere pianta	
Rimozione ceppaia	
VTA strumentale da eseguire	
<b>Documentazione fotografica</b>

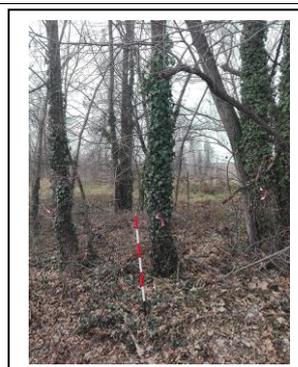
<b>N° PROGRESSIVO</b>	203
<b>Rif. rilievo topografico</b>	A2.65
<b>Specie e varietà</b>	OLMO
<b>Stato di impianto</b>	
Banchina	X
Parterre	
Marciapiede	
Prato o giardino	
<b>Pavimento filtrante (si/no)</b>	
<b>Altezza</b>	
Da 0 a 7 metri	
Da 7 a 18 metri	X
Da 18 a 25 metri	
Maggiore di 25 metri	
<b>Diametro chioma (in metri)</b>	6m
<b>Diametro fusto</b>	
Da 0 a 20 cm	
Da 21 a 40 cm	X
Maggiore di 40 cm	
<b>Conformazione</b>	
Normale	
Inclinata	X
Sbilanciata	
Inclinata / sbilanciata	
<b>Stato di salute</b>	
Normale	X
Deperiente	
Gravemente deperiente	
Morta	
Presenza di carie	
Presenza di carpofori	
<b>Altre manutenzione</b>	
Abbatere pianta	
Rimozione ceppaia	
VTA strumentale da eseguire	
<b>Documentazione fotografica</b>

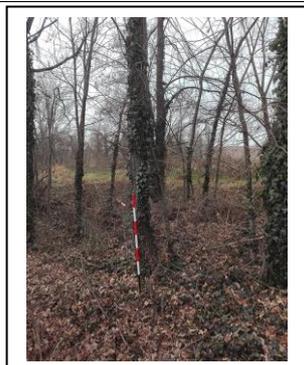
<b>N° PROGRESSIVO</b>	204
<b>Rif. rilievo topografico</b>	A2.66
<b>Specie e varietà</b>	OLMO
<b>Stato di impianto</b>	
Banchina	X
Parterre	
Marciapiede	
Prato o giardino	
<b>Pavimento filtrante (si/no)</b>	
<b>Altezza</b>	
Da 0 a 7 metri	
Da 7 a 18 metri	X
Da 18 a 25 metri	
Maggiore di 25 metri	
<b>Diametro chioma (in metri)</b>	6M
<b>Diametro fusto</b>	
Da 0 a 20 cm	
Da 21 a 40 cm	X
Maggiore di 40 cm	
<b>Conformazione</b>	
Normale	
Inclinata	X
Sbilanciata	
Inclinata / sbilanciata	
<b>Stato di salute</b>	
Normale	X
Deperiente	
Gravemente deperiente	
Morta	
Presenza di carie	
Presenza di carpofori	
<b>Altre manutenzione</b>	
Abbattere pianta	
Rimozione ceppaia	
VTA strumentale da eseguire	
<b>Documentazione fotografica</b>

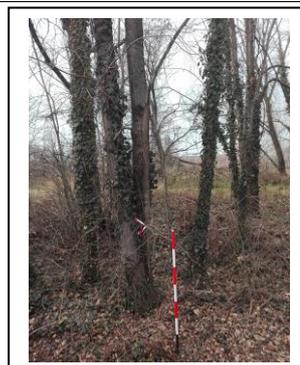
<b>N° PROGRESSIVO</b>	205
<b>Rif. rilievo topografico</b>	A2.67
<b>Specie e varietà</b>	OLMO
<b>Stato di impianto</b>	
Banchina	X
Parterre	
Marciapiede	
Prato o giardino	
<b>Pavimento filtrante (si/no)</b>	
<b>Altezza</b>	
Da 0 a 7 metri	
Da 7 a 18 metri	X
Da 18 a 25 metri	
Maggiore di 25 metri	
<b>Diametro chioma (in metri)</b>	6m
<b>Diametro fusto</b>	
Da 0 a 20 cm	
Da 21 a 40 cm	X
Maggiore di 40 cm	
<b>Conformazione</b>	
Normale	
Inclinata	X
Sbilanciata	
Inclinata / sbilanciata	
<b>Stato di salute</b>	
Normale	X
Deperiente	
Gravemente deperiente	
Morta	
Presenza di carie	
Presenza di carpofori	
<b>Altre manutenzione</b>	
Abbattere pianta	
Rimozione ceppaia	
VTA strumentale da eseguire	
<b>Documentazione fotografica</b>

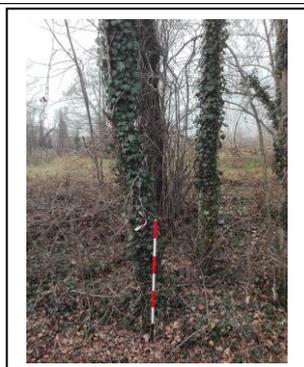
<b>N° PROGRESSIVO</b>	206
<b>Rif. rilievo topografico</b>	A2.68
<b>Specie e varietà</b>	OLMO
<b>Stato di impianto</b>	
Banchina	X
Parterre	
Marciapiede	
Prato o giardino	
<b>Pavimento filtrante (si/no)</b>	
<b>Altezza</b>	
Da 0 a 7 metri	
Da 7 a 18 metri	X
Da 18 a 25 metri	
Maggiore di 25 metri	
<b>Diametro chioma (in metri)</b>	6m
<b>Diametro fusto</b>	
Da 0 a 20 cm	
Da 21 a 40 cm	X
Maggiore di 40 cm	
<b>Conformazione</b>	
Normale	
Inclinata	X
Sbilanciata	
Inclinata / sbilanciata	
<b>Stato di salute</b>	
Normale	X
Deperiente	
Gravemente deperiente	
Morta	
Presenza di carie	
Presenza di carpofori	
<b>Altre manutenzione</b>	
Abbatere pianta	
Rimozione ceppaia	
VTA strumentale da eseguire	
<b>Documentazione fotografica</b>

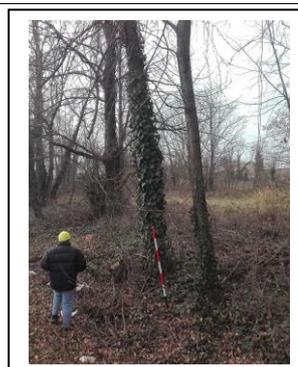
<b>N° PROGRESSIVO</b>	207
<b>Rif. rilievo topografico</b>	A2.69
<b>Specie e varietà</b>	OLMO
<b>Stato di impianto</b>	
Banchina	X
Parterre	
Marciapiede	
Prato o giardino	
<b>Pavimento filtrante (si/no)</b>	
<b>Altezza</b>	
Da 0 a 7 metri	
Da 7 a 18 metri	X
Da 18 a 25 metri	
Maggiore di 25 metri	
<b>Diametro chioma (in metri)</b>	6m
<b>Diametro fusto</b>	
Da 0 a 20 cm	
Da 21 a 40 cm	X
Maggiore di 40 cm	
<b>Conformazione</b>	
Normale	
Inclinata	X
Sbilanciata	
Inclinata / sbilanciata	
<b>Stato di salute</b>	
Normale	X
Deperiente	
Gravemente deperiente	
Morta	
Presenza di carie	
Presenza di carpofori	
<b>Altre manutenzione</b>	
Abbatere pianta	
Rimozione ceppaia	
VTA strumentale da eseguire	
<b>Documentazione fotografica</b>

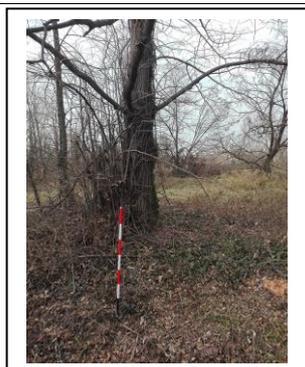
<b>N° PROGRESSIVO</b>	208
<b>Rif. rilievo topografico</b>	A2.71
<b>Specie e varietà</b>	TILIO
<b>Stato di impianto</b>	
Banchina	X
Parterre	
Marciapiede	
Prato o giardino	
<b>Pavimento filtrante (si/no)</b>	
<b>Altezza</b>	
Da 0 a 7 metri	
Da 7 a 18 metri	
Da 18 a 25 metri	X
Maggiore di 25 metri	
<b>Diametro chioma (in metri)</b>	
<b>Diametro fusto</b>	
Da 0 a 20 cm	
Da 21 a 40 cm	
Maggiore di 40 cm	X
<b>Conformazione</b>	
Normale	X
Inclinata	
Sbilanciata	
Inclinata / sbilanciata	
<b>Stato di salute</b>	
Normale	X
Deperiente	
Gravemente deperiente	
Morta	
Presenza di carie	
Presenza di carpofori	
<b>Altre manutenzione</b>	
Abbattere pianta	
Rimozione ceppaia	
VTA strumentale da eseguire	
<b>Documentazione fotografica</b>

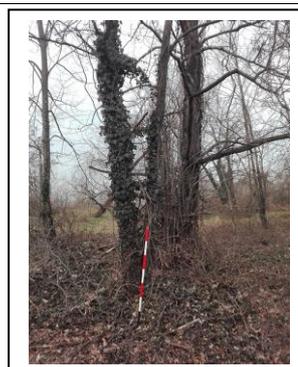
<b>N° PROGRESSIVO</b>	209
<b>Rif. rilievo topografico</b>	A2.72
<b>Specie e varietà</b>	ACACIA
<b>Stato di impianto</b>	
Banchina	X
Parterre	
Marciapiede	
Prato o giardino	
<b>Pavimento filtrante (si/no)</b>	
<b>Altezza</b>	
Da 0 a 7 metri	
Da 7 a 18 metri	X
Da 18 a 25 metri	
Maggiore di 25 metri	
<b>Diametro chioma (in metri)</b>	
<b>Diametro fusto</b>	
Da 0 a 20 cm	X
Da 21 a 40 cm	
Maggiore di 40 cm	
<b>Conformazione</b>	
Normale	
Inclinata	X
Sbilanciata	X
Inclinata / sbilanciata	
<b>Stato di salute</b>	
Normale	X
Deperiente	
Gravemente deperiente	
Morta	
Presenza di carie	
Presenza di carpofori	
<b>Altre manutenzione</b>	
Abbattere pianta	
Rimozione ceppaia	
VTA strumentale da eseguire	
<b>Documentazione fotografica</b>

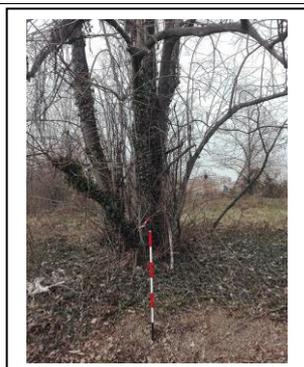
<b>N° PROGRESSIVO</b>	210
<b>Rif. rilievo topografico</b>	A2.73
<b>Specie e varietà</b>	TILIA
<b>Stato di impianto</b>	
Banchina	X
Parterre	
Marciapiede	
Prato o giardino	
<b>Pavimento filtrante (si/no)</b>	
<b>Altezza</b>	
Da 0 a 7 metri	
Da 7 a 18 metri	
Da 18 a 25 metri	X
Maggiore di 25 metri	
<b>Diametro chioma (in metri)</b>	15m
<b>Diametro fusto</b>	
Da 0 a 20 cm	
Da 21 a 40 cm	
Maggiore di 40 cm	X
<b>Conformazione</b>	
Normale	X
Inclinata	
Sbilanciata	
Inclinata / sbilanciata	
<b>Stato di salute</b>	
Normale	X
Deperiente	
Gravemente deperiente	
Morta	
Presenza di carie	
Presenza di carpofori	
<b>Altre manutenzione</b>	
Abbatere pianta	
Rimozione ceppaia	
VTA strumentale da eseguire	
<b>Documentazione fotografica</b>

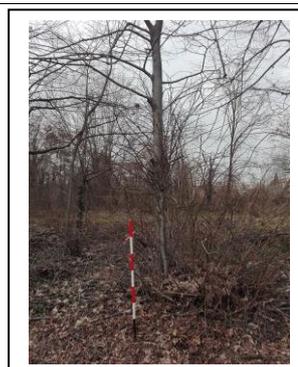
<b>N° PROGRESSIVO</b>	211
<b>Rif. rilievo topografico</b>	A2.74
<b>Specie e varietà</b>	TILIA
<b>Stato di impianto</b>	
Banchina	X
Parterre	
Marciapiede	
Prato o giardino	
<b>Pavimento filtrante (si/no)</b>	
<b>Altezza</b>	
Da 0 a 7 metri	
Da 7 a 18 metri	
Da 18 a 25 metri	X
Maggiore di 25 metri	
<b>Diametro chioma (in metri)</b>	15m
<b>Diametro fusto</b>	
Da 0 a 20 cm	X
Da 21 a 40 cm	
Maggiore di 40 cm	
<b>Conformazione</b>	
Normale	X
Inclinata	
Sbilanciata	
Inclinata / sbilanciata	
<b>Stato di salute</b>	
Normale	X
Deperiente	
Gravemente deperiente	
Morta	
Presenza di carie	
Presenza di carpofori	
<b>Altre manutenzione</b>	
Abbatere pianta	
Rimozione ceppaia	
VTA strumentale da eseguire	
<b>Documentazione fotografica</b>

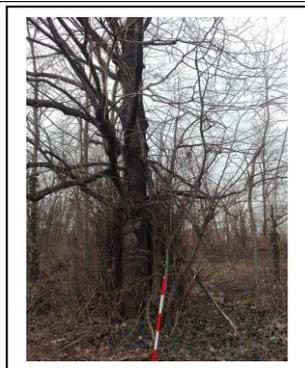
<b>N° PROGRESSIVO</b>	212
<b>Rif. rilievo topografico</b>	A2.75
<b>Specie e varietà</b>	TILIA
<b>Stato di impianto</b>	
Banchina	X
Parterre	
Marciapiede	
Prato o giardino	
<b>Pavimento filtrante (si/no)</b>	
<b>Altezza</b>	
Da 0 a 7 metri	
Da 7 a 18 metri	
Da 18 a 25 metri	X
Maggiore di 25 metri	
<b>Diametro chioma (in metri)</b>	15m
<b>Diametro fusto</b>	
Da 0 a 20 cm	
Da 21 a 40 cm	
Maggiore di 40 cm	X
<b>Conformazione</b>	
Normale	X
Inclinata	
Sbilanciata	
Inclinata / sbilanciata	
<b>Stato di salute</b>	
Normale	X
Deperiente	
Gravemente deperiente	
Morta	
Presenza di carie	
Presenza di carpofori	
<b>Altre manutenzione</b>	
Abbatere pianta	
Rimozione ceppaia	
VTA strumentale da eseguire	
<b>Documentazione fotografica</b>

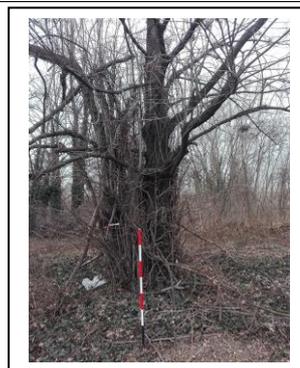
<b>N° PROGRESSIVO</b>	213
<b>Rif. rilievo topografico</b>	A2.76
<b>Specie e varietà</b>	TILIA
<b>Stato di impianto</b>	
Banchina	X
Parterre	
Marciapiede	
Prato o giardino	
<b>Pavimento filtrante (si/no)</b>	
<b>Altezza</b>	
Da 0 a 7 metri	
Da 7 a 18 metri	
Da 18 a 25 metri	X
Maggiore di 25 metri	
<b>Diametro chioma (in metri)</b>	15m
<b>Diametro fusto</b>	
Da 0 a 20 cm	
Da 21 a 40 cm	
Maggiore di 40 cm	X
<b>Conformazione</b>	
Normale	X
Inclinata	
Sbilanciata	
Inclinata / sbilanciata	
<b>Stato di salute</b>	
Normale	X
Deperiente	
Gravemente deperiente	
Morta	
Presenza di carie	
Presenza di carpofori	
<b>Altre manutenzione</b>	
Abbatere pianta	
Rimozione ceppaia	
VTA strumentale da eseguire	
<b>Documentazione fotografica</b>

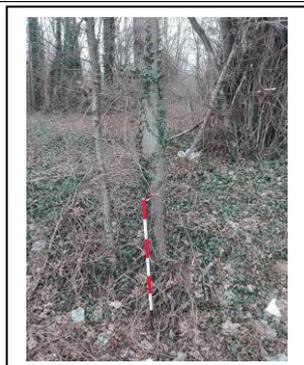
<b>N° PROGRESSIVO</b>	214
<b>Rif. rilievo topografico</b>	A2.77
<b>Specie e varietà</b>	OLMO
<b>Stato di impianto</b>	
Banchina	X
Parterre	
Marciapiede	
Prato o giardino	
<b>Pavimento filtrante (si/no)</b>	
<b>Altezza</b>	
Da 0 a 7 metri	
Da 7 a 18 metri	X
Da 18 a 25 metri	
Maggiore di 25 metri	
<b>Diametro chioma (in metri)</b>	6m
<b>Diametro fusto</b>	
Da 0 a 20 cm	
Da 21 a 40 cm	X
Maggiore di 40 cm	
<b>Conformazione</b>	
Normale	
Inclinata	X
Sbilanciata	
Inclinata / sbilanciata	
<b>Stato di salute</b>	
Normale	X
Deperiente	
Gravemente deperiente	
Morta	
Presenza di carie	
Presenza di carpofori	
<b>Altre manutenzione</b>	
Abbatere pianta	
Rimozione ceppaia	
VTA strumentale da eseguire	
<b>Documentazione fotografica</b>

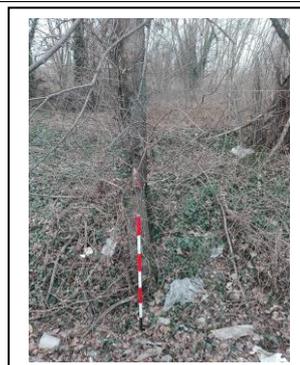
<b>N° PROGRESSIVO</b>	215
<b>Rif. rilievo topografico</b>	A2.78
<b>Specie e varietà</b>	OLMO
<b>Stato di impianto</b>	
Banchina	X
Parterre	
Marciapiede	
Prato o giardino	
<b>Pavimento filtrante (si/no)</b>	
<b>Altezza</b>	
Da 0 a 7 metri	
Da 7 a 18 metri	X
Da 18 a 25 metri	
Maggiore di 25 metri	
<b>Diametro chioma (in metri)</b>	6m
<b>Diametro fusto</b>	
Da 0 a 20 cm	
Da 21 a 40 cm	X
Maggiore di 40 cm	
<b>Conformazione</b>	
Normale	
Inclinata	X
Sbilanciata	
Inclinata / sbilanciata	
<b>Stato di salute</b>	
Normale	X
Deperiente	
Gravemente deperiente	
Morta	
Presenza di carie	
Presenza di carpofori	
<b>Altre manutenzione</b>	
Abbatere pianta	
Rimozione ceppaia	
VTA strumentale da eseguire	
<b>Documentazione fotografica</b>

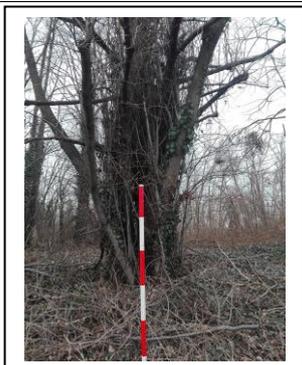
<b>N° PROGRESSIVO</b>	216
<b>Rif. rilievo topografico</b>	A2.79
<b>Specie e varietà</b>	TILIA
<b>Stato di impianto</b>	
Banchina	
Parterre	
Marciapiede	
Prato o giardino	
<b>Pavimento filtrante (si/no)</b>	
<b>Altezza</b>	
Da 0 a 7 metri	
Da 7 a 18 metri	
Da 18 a 25 metri	X
Maggiore di 25 metri	
<b>Diametro chioma (in metri)</b>	15m
<b>Diametro fusto</b>	
Da 0 a 20 cm	
Da 21 a 40 cm	
Maggiore di 40 cm	X
<b>Conformazione</b>	
Normale	X
Inclinata	
Sbilanciata	
Inclinata / sbilanciata	
<b>Stato di salute</b>	
Normale	X
Deperiente	
Gravemente deperiente	
Morta	
Presenza di carie	
Presenza di carpofori	
<b>Altre manutenzione</b>	
Abbattere pianta	
Rimozione ceppaia	
VTA strumentale da eseguire	
<b>Documentazione fotografica</b>

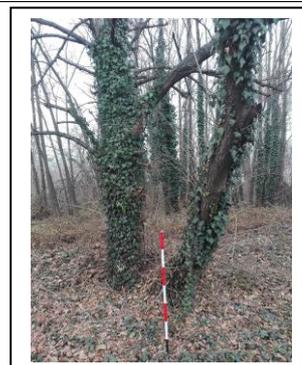
<b>N° PROGRESSIVO</b>	217
<b>Rif. rilievo topografico</b>	A2.80
<b>Specie e varietà</b>	TILIA
<b>Stato di impianto</b>	
Banchina	
Parterre	
Marciapiede	
Prato o giardino	
<b>Pavimento filtrante (si/no)</b>	
<b>Altezza</b>	
Da 0 a 7 metri	
Da 7 a 18 metri	
Da 18 a 25 metri	X
Maggiore di 25 metri	
<b>Diametro chioma (in metri)</b>	15m
<b>Diametro fusto</b>	
Da 0 a 20 cm	
Da 21 a 40 cm	
Maggiore di 40 cm	X
<b>Conformazione</b>	
Normale	X
Inclinata	
Sbilanciata	
Inclinata / sbilanciata	
<b>Stato di salute</b>	
Normale	X
Deperiente	
Gravemente deperiente	
Morta	
Presenza di carie	
Presenza di carpofori	
<b>Altre manutenzione</b>	
Abbattere pianta	
Rimozione ceppaia	
VTA strumentale da eseguire	
<b>Documentazione fotografica</b>

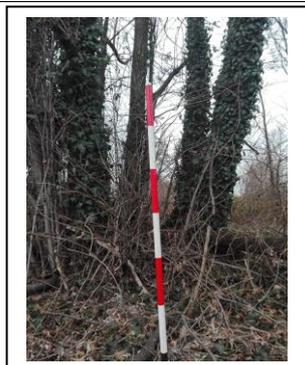
<b>N° PROGRESSIVO</b>	218
<b>Rif. rilievo topografico</b>	A2.81
<b>Specie e varietà</b>	TILIA
<b>Stato di impianto</b>	
Banchina	
Parterre	
Marciapiede	
Prato o giardino	
<b>Pavimento filtrante (si/no)</b>	
<b>Altezza</b>	
Da 0 a 7 metri	
Da 7 a 18 metri	
Da 18 a 25 metri	X
Maggiore di 25 metri	
<b>Diametro chioma (in metri)</b>	15m
<b>Diametro fusto</b>	
Da 0 a 20 cm	
Da 21 a 40 cm	
Maggiore di 40 cm	X
<b>Conformazione</b>	
Normale	X
Inclinata	
Sbilanciata	
Inclinata / sbilanciata	
<b>Stato di salute</b>	
Normale	X
Deperiente	
Gravemente deperiente	
Morta	
Presenza di carie	
Presenza di carpofori	
<b>Altre manutenzione</b>	
Abbatere pianta	
Rimozione ceppaia	
VTA strumentale da eseguire	
<b>Documentazione fotografica</b>

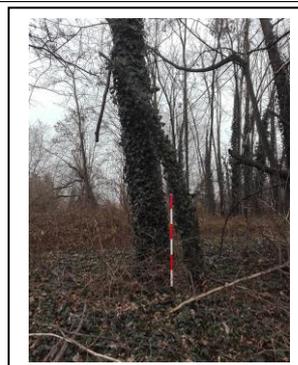
<b>N° PROGRESSIVO</b>	219
<b>Rif. rilievo topografico</b>	A2.82
<b>Specie e varietà</b>	SALICE
<b>Stato di impianto</b>	
Banchina	X
Parterre	
Marciapiede	
Prato o giardino	
<b>Pavimento filtrante (si/no)</b>	
<b>Altezza</b>	
Da 0 a 7 metri	
Da 7 a 18 metri	
Da 18 a 25 metri	X
Maggiore di 25 metri	
<b>Diametro chioma (in metri)</b>	4m
<b>Diametro fusto</b>	
Da 0 a 20 cm	
Da 21 a 40 cm	X
Maggiore di 40 cm	
<b>Conformazione</b>	
Normale	
Inclinata	X
Sbilanciata	
Inclinata / sbilanciata	
<b>Stato di salute</b>	
Normale	X
Deperiente	
Gravemente deperiente	
Morta	
Presenza di carie	
Presenza di carpofori	
<b>Altre manutenzione</b>	
Abbatere pianta	
Rimozione ceppaia	
VTA strumentale da eseguire	
<b>Documentazione fotografica</b>

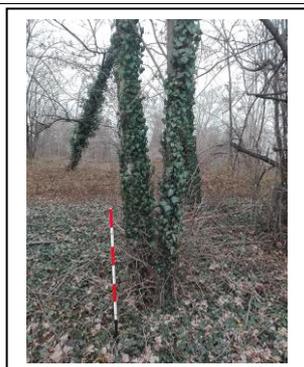
<b>N° PROGRESSIVO</b>	220
<b>Rif. rilievo topografico</b>	A2.83
<b>Specie e varietà</b>	SALICE
<b>Stato di impianto</b>	
Banchina	X
Parterre	
Marciapiede	
Prato o giardino	
<b>Pavimento filtrante (si/no)</b>	
<b>Altezza</b>	
Da 0 a 7 metri	
Da 7 a 18 metri	
Da 18 a 25 metri	X
Maggiore di 25 metri	
<b>Diametro chioma (in metri)</b>	4m
<b>Diametro fusto</b>	
Da 0 a 20 cm	
Da 21 a 40 cm	X
Maggiore di 40 cm	
<b>Conformazione</b>	
Normale	
Inclinata	X
Sbilanciata	
Inclinata / sbilanciata	
<b>Stato di salute</b>	
Normale	X
Deperiente	
Gravemente deperiente	
Morta	
Presenza di carie	
Presenza di carpofori	
<b>Altre manutenzione</b>	
Abbatere pianta	
Rimozione ceppaia	
VTA strumentale da eseguire	
<b>Documentazione fotografica</b>

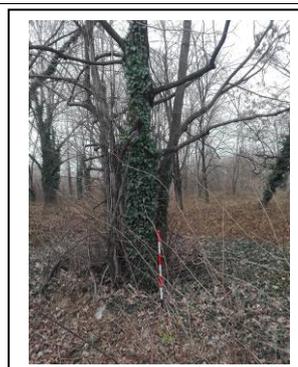
<b>N° PROGRESSIVO</b>	221
<b>Rif. rilievo topografico</b>	A2.84
<b>Specie e varietà</b>	SALICE
<b>Stato di impianto</b>	
Banchina	X
Parterre	
Marciapiede	
Prato o giardino	
<b>Pavimento filtrante (si/no)</b>	
<b>Altezza</b>	
Da 0 a 7 metri	
Da 7 a 18 metri	
Da 18 a 25 metri	X
Maggiore di 25 metri	
<b>Diametro chioma (in metri)</b>	4m
<b>Diametro fusto</b>	
Da 0 a 20 cm	
Da 21 a 40 cm	X
Maggiore di 40 cm	
<b>Conformazione</b>	
Normale	
Inclinata	X
Sbilanciata	
Inclinata / sbilanciata	
<b>Stato di salute</b>	
Normale	X
Deperiente	
Gravemente deperiente	
Morta	
Presenza di carie	
Presenza di carpofori	
<b>Altre manutenzione</b>	
Abbatere pianta	
Rimozione ceppaia	
VTA strumentale da eseguire	
<b>Documentazione fotografica</b>

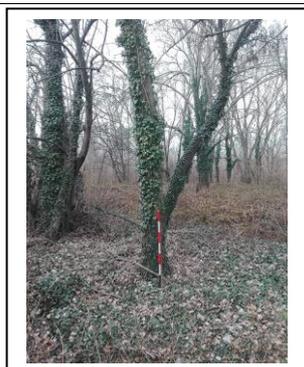
<b>N° PROGRESSIVO</b>	222
<b>Rif. rilievo topografico</b>	A2.85
<b>Specie e varietà</b>	PIOPPO
<b>Stato di impianto</b>	
Banchina	
Parterre	
Marciapiede	
Prato o giardino	
<b>Pavimento filtrante (si/no)</b>	
<b>Altezza</b>	
Da 0 a 7 metri	
Da 7 a 18 metri	
Da 18 a 25 metri	X
Maggiore di 25 metri	
<b>Diametro chioma (in metri)</b>	6m
<b>Diametro fusto</b>	
Da 0 a 20 cm	
Da 21 a 40 cm	X
Maggiore di 40 cm	
<b>Conformazione</b>	
Normale	
Inclinata	X
Sbilanciata	
Inclinata / sbilanciata	
<b>Stato di salute</b>	
Normale	X
Deperiente	
Gravemente deperiente	
Morta	
Presenza di carie	
Presenza di carpofori	
<b>Altre manutenzione</b>	
Abbatere pianta	
Rimozione ceppaia	
VTA strumentale da eseguire	
<b>Documentazione fotografica</b>

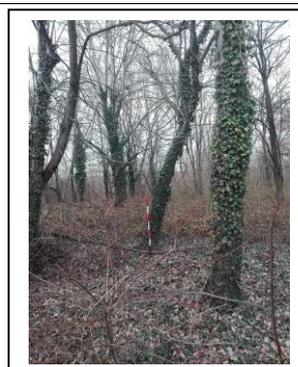
<b>N° PROGRESSIVO</b>	223
<b>Rif. rilievo topografico</b>	A2.86
<b>Specie e varietà</b>	SALICE
<b>Stato di impianto</b>	
Banchina	X
Parterre	
Marciapiede	
Prato o giardino	
<b>Pavimento filtrante (si/no)</b>	
<b>Altezza</b>	
Da 0 a 7 metri	
Da 7 a 18 metri	
Da 18 a 25 metri	X
Maggiore di 25 metri	
<b>Diametro chioma (in metri)</b>	8m
<b>Diametro fusto</b>	
Da 0 a 20 cm	
Da 21 a 40 cm	X
Maggiore di 40 cm	
<b>Conformazione</b>	
Normale	
Inclinata	
Sbilanciata	X
Inclinata / sbilanciata	X
<b>Stato di salute</b>	
Normale	X
Deperiente	
Gravemente deperiente	
Morta	
Presenza di carie	
Presenza di carpofori	
<b>Altre manutenzione</b>	
Abbatere pianta	
Rimozione ceppaia	
VTA strumentale da eseguire	
<b>Documentazione fotografica</b>

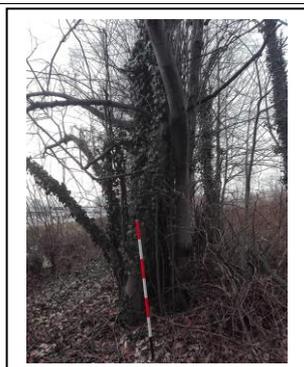
<b>N° PROGRESSIVO</b>	224
<b>Rif. rilievo topografico</b>	A2.87
<b>Specie e varietà</b>	TILIA
<b>Stato di impianto</b>	
Banchina	X
Parterre	
Marciapiede	
Prato o giardino	
<b>Pavimento filtrante (si/no)</b>	
<b>Altezza</b>	
Da 0 a 7 metri	
Da 7 a 18 metri	
Da 18 a 25 metri	X
Maggiore di 25 metri	
<b>Diametro chioma (in metri)</b>	8m
<b>Diametro fusto</b>	
Da 0 a 20 cm	
Da 21 a 40 cm	
Maggiore di 40 cm	X
<b>Conformazione</b>	
Normale	X
Inclinata	
Sbilanciata	
Inclinata / sbilanciata	
<b>Stato di salute</b>	
Normale	X
Deperiente	
Gravemente deperiente	
Morta	
Presenza di carie	
Presenza di carpofori	
<b>Altre manutenzione</b>	
Abbatere pianta	
Rimozione ceppaia	
VTA strumentale da eseguire	
<b>Documentazione fotografica</b>

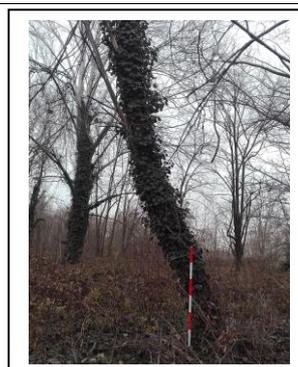
<b>N° PROGRESSIVO</b>	225
<b>Rif. rilievo topografico</b>	A2.88
<b>Specie e varietà</b>	OLMO
<b>Stato di impianto</b>	
Banchina	X
Parterre	
Marciapiede	
Prato o giardino	
<b>Pavimento filtrante (si/no)</b>	
<b>Altezza</b>	
Da 0 a 7 metri	
Da 7 a 18 metri	
Da 18 a 25 metri	X
Maggiore di 25 metri	
<b>Diametro chioma (in metri)</b>	5m
<b>Diametro fusto</b>	
Da 0 a 20 cm	
Da 21 a 40 cm	X
Maggiore di 40 cm	
<b>Conformazione</b>	
Normale	
Inclinata	
Sbilanciata	
Inclinata / sbilanciata	X
<b>Stato di salute</b>	
Normale	
Deperiente	X
Gravemente deperiente	
Morta	
Presenza di carie	
Presenza di carpofori	
<b>Altre manutenzione</b>	
Abbatere pianta	
Rimozione ceppaia	
VTA strumentale da eseguire	
<b>Documentazione fotografica</b>

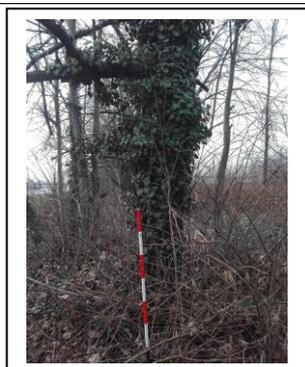
<b>N° PROGRESSIVO</b>	226
<b>Rif. rilievo topografico</b>	A2.89
<b>Specie e varietà</b>	TILIA
<b>Stato di impianto</b>	
Banchina	X
Parterre	
Marciapiede	
Prato o giardino	
<b>Pavimento filtrante (si/no)</b>	
<b>Altezza</b>	
Da 0 a 7 metri	
Da 7 a 18 metri	
Da 18 a 25 metri	X
Maggiore di 25 metri	
<b>Diametro chioma (in metri)</b>	8-10m
<b>Diametro fusto</b>	
Da 0 a 20 cm	
Da 21 a 40 cm	
Maggiore di 40 cm	X
<b>Conformazione</b>	
Normale	X
Inclinata	
Sbilanciata	
Inclinata / sbilanciata	
<b>Stato di salute</b>	
Normale	X
Deperiente	
Gravemente deperiente	
Morta	
Presenza di carie	
Presenza di carpofori	
<b>Altre manutenzione</b>	
Abbatere pianta	
Rimozione ceppaia	
VTA strumentale da eseguire	
<b>Documentazione fotografica</b>

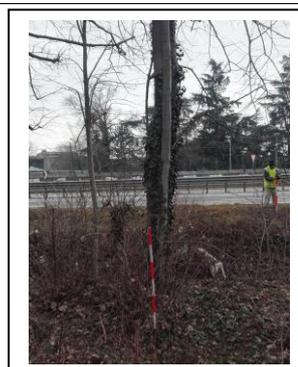
<b>N° PROGRESSIVO</b>	227
<b>Rif. rilievo topografico</b>	A2.90
<b>Specie e varietà</b>	TILIA
<b>Stato di impianto</b>	
Banchina	X
Parterre	
Marciapiede	
Prato o giardino	
<b>Pavimento filtrante (si/no)</b>	
<b>Altezza</b>	
Da 0 a 7 metri	
Da 7 a 18 metri	
Da 18 a 25 metri	X
Maggiore di 25 metri	
<b>Diametro chioma (in metri)</b>	8-10m
<b>Diametro fusto</b>	
Da 0 a 20 cm	
Da 21 a 40 cm	
Maggiore di 40 cm	X
<b>Conformazione</b>	
Normale	X
Inclinata	
Sbilanciata	
Inclinata / sbilanciata	
<b>Stato di salute</b>	
Normale	X
Deperiente	
Gravemente deperiente	
Morta	
Presenza di carie	
Presenza di carpofori	
<b>Altre manutenzione</b>	
Abbatere pianta	
Rimozione ceppaia	
VTA strumentale da eseguire	
<b>Documentazione fotografica</b>

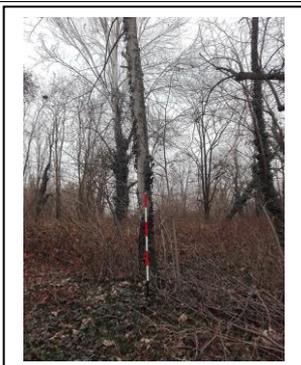
<b>N° PROGRESSIVO</b>	228
<b>Rif. rilievo topografico</b>	A2.91
<b>Specie e varietà</b>	TILIA
<b>Stato di impianto</b>	
Banchina	X
Parterre	
Marciapiede	
Prato o giardino	
<b>Pavimento filtrante (si/no)</b>	
<b>Altezza</b>	
Da 0 a 7 metri	
Da 7 a 18 metri	
Da 18 a 25 metri	X
Maggiore di 25 metri	
<b>Diametro chioma (in metri)</b>	8-10m
<b>Diametro fusto</b>	
Da 0 a 20 cm	
Da 21 a 40 cm	
Maggiore di 40 cm	X
<b>Conformazione</b>	
Normale	X
Inclinata	
Sbilanciata	
Inclinata / sbilanciata	
<b>Stato di salute</b>	
Normale	X
Deperiente	
Gravemente deperiente	
Morta	
Presenza di carie	
Presenza di carpofori	
<b>Altre manutenzione</b>	
Abbatere pianta	
Rimozione ceppaia	
VTA strumentale da eseguire	
<b>Documentazione fotografica</b>

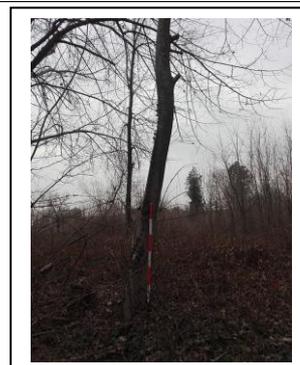
<b>N° PROGRESSIVO</b>	229
<b>Rif. rilievo topografico</b>	A2.92
<b>Specie e varietà</b>	TILIA
<b>Stato di impianto</b>	
Banchina	X
Parterre	
Marciapiede	
Prato o giardino	
<b>Pavimento filtrante (si/no)</b>	
<b>Altezza</b>	
Da 0 a 7 metri	
Da 7 a 18 metri	
Da 18 a 25 metri	X
Maggiore di 25 metri	
<b>Diametro chioma (in metri)</b>	8-10m
<b>Diametro fusto</b>	
Da 0 a 20 cm	
Da 21 a 40 cm	X
Maggiore di 40 cm	
<b>Conformazione</b>	
Normale	X
Inclinata	
Sbilanciata	
Inclinata / sbilanciata	
<b>Stato di salute</b>	
Normale	X
Deperiente	
Gravemente deperiente	
Morta	
Presenza di carie	
Presenza di carpofori	
<b>Altre manutenzione</b>	
Abbatere pianta	
Rimozione ceppaia	
VTA strumentale da eseguire	
<b>Documentazione fotografica</b>

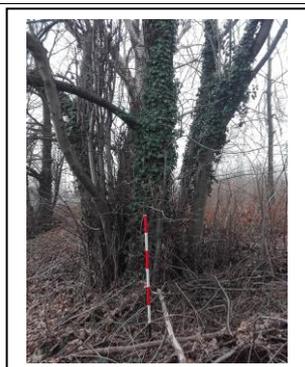
<b>N° PROGRESSIVO</b>	230
<b>Rif. rilievo topografico</b>	A2.93
<b>Specie e varietà</b>	TILIA
<b>Stato di impianto</b>	
Banchina	X
Parterre	
Marciapiede	
Prato o giardino	
<b>Pavimento filtrante (si/no)</b>	
<b>Altezza</b>	
Da 0 a 7 metri	
Da 7 a 18 metri	
Da 18 a 25 metri	X
Maggiore di 25 metri	
<b>Diametro chioma (in metri)</b>	8-10m
<b>Diametro fusto</b>	
Da 0 a 20 cm	
Da 21 a 40 cm	
Maggiore di 40 cm	X
<b>Conformazione</b>	
Normale	X
Inclinata	
Sbilanciata	
Inclinata / sbilanciata	
<b>Stato di salute</b>	
Normale	X
Deperiente	
Gravemente deperiente	
Morta	
Presenza di carie	
Presenza di carpofori	
<b>Altre manutenzione</b>	
Abbatere pianta	
Rimozione ceppaia	
VTA strumentale da eseguire	
<b>Documentazione fotografica</b>

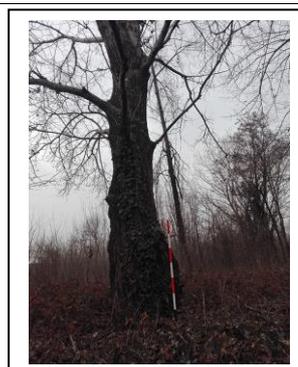
<b>N° PROGRESSIVO</b>	231
<b>Rif. rilievo topografico</b>	A2.94
<b>Specie e varietà</b>	PIOPPO ARGENTATO
<b>Stato di impianto</b>	
Banchina	X
Parterre	
Marciapiede	
Prato o giardino	
<b>Pavimento filtrante (si/no)</b>	
<b>Altezza</b>	
Da 0 a 7 metri	
Da 7 a 18 metri	
Da 18 a 25 metri	X
Maggiore di 25 metri	
<b>Diametro chioma (in metri)</b>	
<b>Diametro fusto</b>	
Da 0 a 20 cm	
Da 21 a 40 cm	
Maggiore di 40 cm	X
<b>Conformazione</b>	
Normale	
Inclinata	X
Sbilanciata	
Inclinata / sbilanciata	
<b>Stato di salute</b>	
Normale	X
Deperiente	
Gravemente deperiente	
Morta	
Presenza di carie	X
Presenza di carpofori	
<b>Altre manutenzione</b>	
Abbatere pianta	
Rimozione ceppaia	
VTA strumentale da eseguire	
<b>Documentazione fotografica</b>

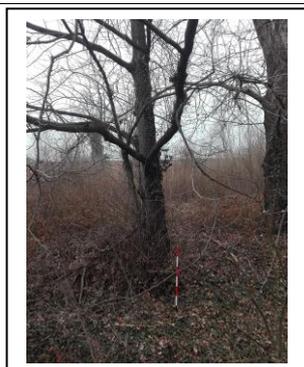
<b>N° PROGRESSIVO</b>	232
<b>Rif. rilievo topografico</b>	A2.95
<b>Specie e varietà</b>	TILIA
<b>Stato di impianto</b>	
Banchina	X
Parterre	
Marciapiede	
Prato o giardino	
<b>Pavimento filtrante (si/no)</b>	
<b>Altezza</b>	
Da 0 a 7 metri	
Da 7 a 18 metri	
Da 18 a 25 metri	X
Maggiore di 25 metri	
<b>Diametro chioma (in metri)</b>	10m
<b>Diametro fusto</b>	
Da 0 a 20 cm	
Da 21 a 40 cm	
Maggiore di 40 cm	X
<b>Conformazione</b>	
Normale	X
Inclinata	
Sbilanciata	
Inclinata / sbilanciata	
<b>Stato di salute</b>	
Normale	X
Deperiente	
Gravemente deperiente	
Morta	
Presenza di carie	
Presenza di carpofori	
<b>Altre manutenzione</b>	
Abbatere pianta	
Rimozione ceppaia	
VTA strumentale da eseguire	
<b>Documentazione fotografica</b>

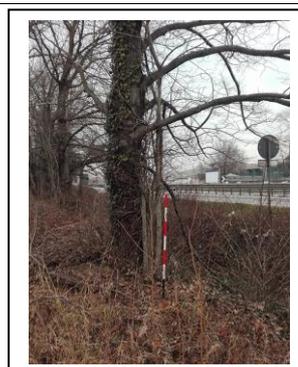
<b>N° PROGRESSIVO</b>	233
<b>Rif. rilievo topografico</b>	A2.96
<b>Specie e varietà</b>	TILIA
<b>Stato di impianto</b>	
Banchina	X
Parterre	
Marciapiede	
Prato o giardino	
<b>Pavimento filtrante (si/no)</b>	
<b>Altezza</b>	
Da 0 a 7 metri	
Da 7 a 18 metri	
Da 18 a 25 metri	X
Maggiore di 25 metri	
<b>Diametro chioma (in metri)</b>	10m
<b>Diametro fusto</b>	
Da 0 a 20 cm	
Da 21 a 40 cm	
Maggiore di 40 cm	X
<b>Conformazione</b>	
Normale	X
Inclinata	
Sbilanciata	
Inclinata / sbilanciata	
<b>Stato di salute</b>	
Normale	X
Deperiente	
Gravemente deperiente	
Morta	
Presenza di carie	
Presenza di carpofori	
<b>Altre manutenzione</b>	
Abbatere pianta	
Rimozione ceppaia	
VTA strumentale da eseguire	
<b>Documentazione fotografica</b>

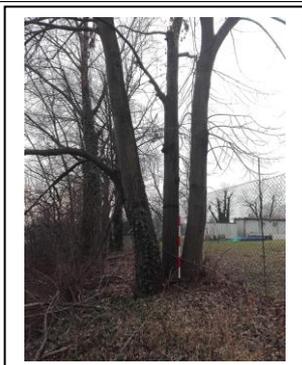
<b>N° PROGRESSIVO</b>	234
<b>Rif. rilievo topografico</b>	A2.97
<b>Specie e varietà</b>	TILIA
<b>Stato di impianto</b>	
Banchina	X
Parterre	
Marciapiede	
Prato o giardino	
<b>Pavimento filtrante (si/no)</b>	
<b>Altezza</b>	
Da 0 a 7 metri	
Da 7 a 18 metri	
Da 18 a 25 metri	X
Maggiore di 25 metri	
<b>Diametro chioma (in metri)</b>	10m
<b>Diametro fusto</b>	
Da 0 a 20 cm	
Da 21 a 40 cm	
Maggiore di 40 cm	X
<b>Conformazione</b>	
Normale	X
Inclinata	
Sbilanciata	
Inclinata / sbilanciata	
<b>Stato di salute</b>	
Normale	X
Deperiente	
Gravemente deperiente	
Morta	
Presenza di carie	
Presenza di carpofori	
<b>Altre manutenzione</b>	
Abbatere pianta	
Rimozione ceppaia	
VTA strumentale da eseguire	
<b>Documentazione fotografica</b>

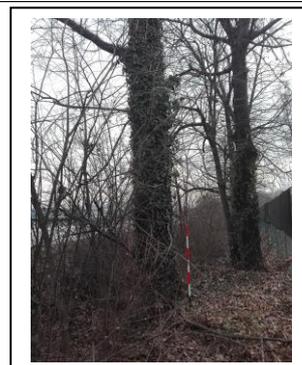
<b>N° PROGRESSIVO</b>	235
<b>Rif. rilievo topografico</b>	A2.98
<b>Specie e varietà</b>	TILIA
<b>Stato di impianto</b>	
Banchina	X
Parterre	
Marciapiede	
Prato o giardino	
<b>Pavimento filtrante (si/no)</b>	
<b>Altezza</b>	
Da 0 a 7 metri	
Da 7 a 18 metri	
Da 18 a 25 metri	X
Maggiore di 25 metri	
<b>Diametro chioma (in metri)</b>	10m
<b>Diametro fusto</b>	
Da 0 a 20 cm	
Da 21 a 40 cm	
Maggiore di 40 cm	X
<b>Conformazione</b>	
Normale	X
Inclinata	
Sbilanciata	
Inclinata / sbilanciata	
<b>Stato di salute</b>	
Normale	X
Deperiente	
Gravemente deperiente	
Morta	
Presenza di carie	
Presenza di carpofori	
<b>Altre manutenzione</b>	
Abbatere pianta	
Rimozione ceppaia	
VTA strumentale da eseguire	
<b>Documentazione fotografica</b>

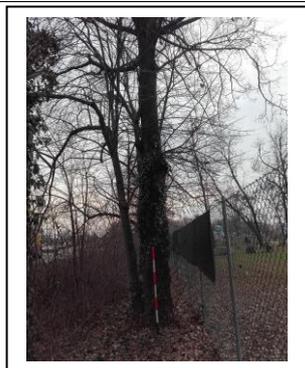
<b>N° PROGRESSIVO</b>	236
<b>Rif. rilievo topografico</b>	A2.99
<b>Specie e varietà</b>	TILIA
<b>Stato di impianto</b>	
Banchina	X
Parterre	
Marciapiede	
Prato o giardino	
<b>Pavimento filtrante (si/no)</b>	
<b>Altezza</b>	
Da 0 a 7 metri	
Da 7 a 18 metri	
Da 18 a 25 metri	X
Maggiore di 25 metri	
<b>Diametro chioma (in metri)</b>	10m
<b>Diametro fusto</b>	
Da 0 a 20 cm	
Da 21 a 40 cm	
Maggiore di 40 cm	X
<b>Conformazione</b>	
Normale	X
Inclinata	
Sbilanciata	
Inclinata / sbilanciata	
<b>Stato di salute</b>	
Normale	X
Deperiente	
Gravemente deperiente	
Morta	
Presenza di carie	
Presenza di carpofori	
<b>Altre manutenzione</b>	
Abbattere pianta	
Rimozione ceppaia	
VTA strumentale da eseguire	
<b>Documentazione fotografica</b>

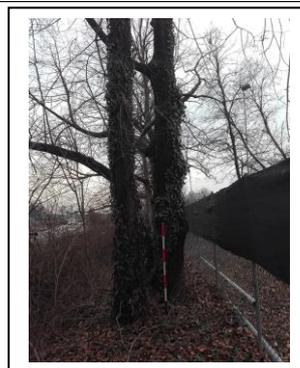
<b>N° PROGRESSIVO</b>	237
<b>Rif. rilievo topografico</b>	A2.100
<b>Specie e varietà</b>	TILIA
<b>Stato di impianto</b>	
Banchina	X
Parterre	
Marciapiede	
Prato o giardino	
<b>Pavimento filtrante (si/no)</b>	
<b>Altezza</b>	
Da 0 a 7 metri	
Da 7 a 18 metri	
Da 18 a 25 metri	X
Maggiore di 25 metri	
<b>Diametro chioma (in metri)</b>	10m
<b>Diametro fusto</b>	
Da 0 a 20 cm	
Da 21 a 40 cm	
Maggiore di 40 cm	X
<b>Conformazione</b>	
Normale	X
Inclinata	
Sbilanciata	
Inclinata / sbilanciata	
<b>Stato di salute</b>	
Normale	X
Deperiente	
Gravemente deperiente	
Morta	
Presenza di carie	
Presenza di carpofori	
<b>Altre manutenzione</b>	
Abbattere pianta	
Rimozione ceppaia	
VTA strumentale da eseguire	
<b>Documentazione fotografica</b>

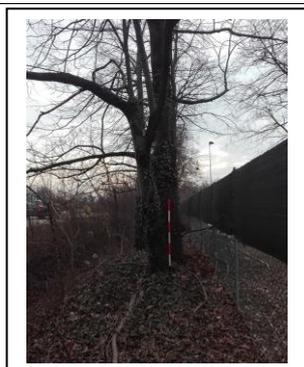
<b>N° PROGRESSIVO</b>	238
<b>Rif. rilievo topografico</b>	A2.101
<b>Specie e varietà</b>	TILIA
<b>Stato di impianto</b>	
Banchina	X
Parterre	
Marciapiede	
Prato o giardino	
<b>Pavimento filtrante (si/no)</b>	
<b>Altezza</b>	
Da 0 a 7 metri	
Da 7 a 18 metri	
Da 18 a 25 metri	X
Maggiore di 25 metri	
<b>Diametro chioma (in metri)</b>	10m
<b>Diametro fusto</b>	
Da 0 a 20 cm	
Da 21 a 40 cm	
Maggiore di 40 cm	X
<b>Conformazione</b>	
Normale	X
Inclinata	
Sbilanciata	
Inclinata / sbilanciata	
<b>Stato di salute</b>	
Normale	X
Deperiente	
Gravemente deperiente	
Morta	
Presenza di carie	
Presenza di carpofori	
<b>Altre manutenzione</b>	
Abbatere pianta	
Rimozione ceppaia	
VTA strumentale da eseguire	
<b>Documentazione fotografica</b>

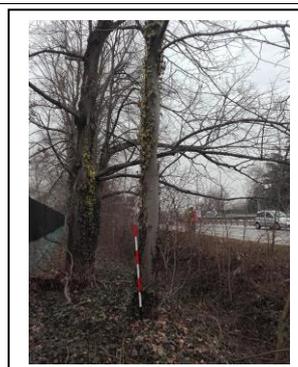
<b>N° PROGRESSIVO</b>	239
<b>Rif. rilievo topografico</b>	A2.102
<b>Specie e varietà</b>	
<b>Stato di impianto</b>	
Banchina	X
Parterre	
Marciapiede	
Prato o giardino	
<b>Pavimento filtrante (si/no)</b>	
<b>Altezza</b>	
Da 0 a 7 metri	
Da 7 a 18 metri	
Da 18 a 25 metri	X
Maggiore di 25 metri	
<b>Diametro chioma (in metri)</b>	10m
<b>Diametro fusto</b>	
Da 0 a 20 cm	
Da 21 a 40 cm	X
Maggiore di 40 cm	
<b>Conformazione</b>	
Normale	X
Inclinata	
Sbilanciata	
Inclinata / sbilanciata	
<b>Stato di salute</b>	
Normale	X
Deperiente	
Gravemente deperiente	
Morta	
Presenza di carie	
Presenza di carpofori	
<b>Altre manutenzione</b>	
Abbatere pianta	
Rimozione ceppaia	
VTA strumentale da eseguire	
<b>Documentazione fotografica</b>

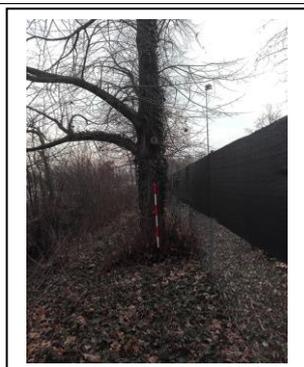
<b>N° PROGRESSIVO</b>	240
<b>Rif. rilievo topografico</b>	A2.103
<b>Specie e varietà</b>	TILIA
<b>Stato di impianto</b>	
Banchina	X
Parterre	
Marciapiede	
Prato o giardino	
<b>Pavimento filtrante (si/no)</b>	
<b>Altezza</b>	
Da 0 a 7 metri	
Da 7 a 18 metri	
Da 18 a 25 metri	X
Maggiore di 25 metri	
<b>Diametro chioma (in metri)</b>	10m
<b>Diametro fusto</b>	
Da 0 a 20 cm	
Da 21 a 40 cm	
Maggiore di 40 cm	X
<b>Conformazione</b>	
Normale	X
Inclinata	
Sbilanciata	
Inclinata / sbilanciata	
<b>Stato di salute</b>	
Normale	X
Deperiente	
Gravemente deperiente	
Morta	
Presenza di carie	
Presenza di carpofori	
<b>Altre manutenzione</b>	
Abbatere pianta	
Rimozione ceppaia	
VTA strumentale da eseguire	
<b>Documentazione fotografica</b>

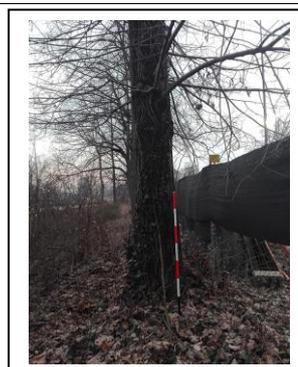
<b>N° PROGRESSIVO</b>	241
<b>Rif. rilievo topografico</b>	A2.104
<b>Specie e varietà</b>	TILIA
<b>Stato di impianto</b>	
Banchina	X
Parterre	
Marciapiede	
Prato o giardino	
<b>Pavimento filtrante (si/no)</b>	
<b>Altezza</b>	
Da 0 a 7 metri	
Da 7 a 18 metri	
Da 18 a 25 metri	X
Maggiore di 25 metri	
<b>Diametro chioma (in metri)</b>	10m
<b>Diametro fusto</b>	
Da 0 a 20 cm	
Da 21 a 40 cm	
Maggiore di 40 cm	X
<b>Conformazione</b>	
Normale	X
Inclinata	
Sbilanciata	
Inclinata / sbilanciata	
<b>Stato di salute</b>	
Normale	X
Deperiente	
Gravemente deperiente	
Morta	
Presenza di carie	
Presenza di carpofori	
<b>Altre manutenzione</b>	
Abbatere pianta	
Rimozione ceppaia	
VTA strumentale da eseguire	
<b>Documentazione fotografica</b>

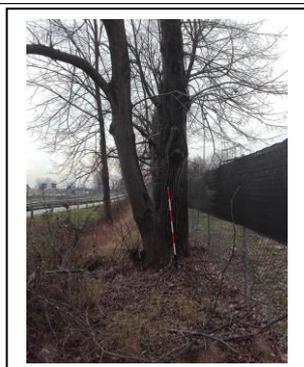
<b>N° PROGRESSIVO</b>	242
<b>Rif. rilievo topografico</b>	A2.105
<b>Specie e varietà</b>	TILIA
<b>Stato di impianto</b>	
Banchina	X
Parterre	
Marciapiede	
Prato o giardino	
<b>Pavimento filtrante (si/no)</b>	
<b>Altezza</b>	
Da 0 a 7 metri	
Da 7 a 18 metri	
Da 18 a 25 metri	X
Maggiore di 25 metri	
<b>Diametro chioma (in metri)</b>	10m
<b>Diametro fusto</b>	
Da 0 a 20 cm	
Da 21 a 40 cm	
Maggiore di 40 cm	X
<b>Conformazione</b>	
Normale	X
Inclinata	
Sbilanciata	
Inclinata / sbilanciata	
<b>Stato di salute</b>	
Normale	X
Deperiente	
Gravemente deperiente	
Morta	
Presenza di carie	
Presenza di carpofori	
<b>Altre manutenzione</b>	
Abbatere pianta	
Rimozione ceppaia	
VTA strumentale da eseguire	
<b>Documentazione fotografica</b>

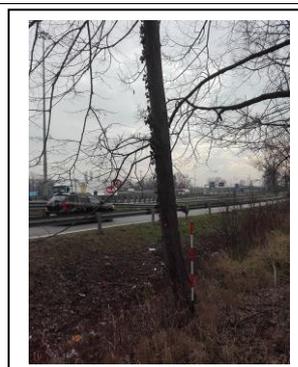
<b>N° PROGRESSIVO</b>	243
<b>Rif. rilievo topografico</b>	A2.106
<b>Specie e varietà</b>	TILIA
<b>Stato di impianto</b>	
Banchina	X
Parterre	
Marciapiede	
Prato o giardino	
<b>Pavimento filtrante (si/no)</b>	
<b>Altezza</b>	
Da 0 a 7 metri	
Da 7 a 18 metri	
Da 18 a 25 metri	X
Maggiore di 25 metri	
<b>Diametro chioma (in metri)</b>	10m
<b>Diametro fusto</b>	
Da 0 a 20 cm	
Da 21 a 40 cm	X
Maggiore di 40 cm	
<b>Conformazione</b>	
Normale	X
Inclinata	
Sbilanciata	
Inclinata / sbilanciata	
<b>Stato di salute</b>	
Normale	X
Deperiente	
Gravemente deperiente	
Morta	
Presenza di carie	
Presenza di carpofori	
<b>Altre manutenzione</b>	
Abbatere pianta	
Rimozione ceppaia	
VTA strumentale da eseguire	
<b>Documentazione fotografica</b>

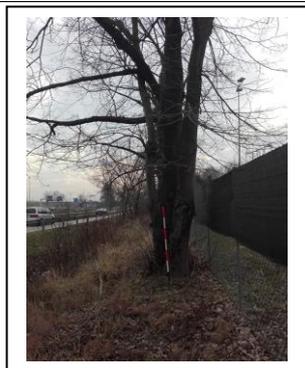
<b>N° PROGRESSIVO</b>	244
<b>Rif. rilievo topografico</b>	A2.107
<b>Specie e varietà</b>	TILIA
<b>Stato di impianto</b>	
Banchina	X
Parterre	
Marciapiede	
Prato o giardino	
<b>Pavimento filtrante (si/no)</b>	
<b>Altezza</b>	
Da 0 a 7 metri	
Da 7 a 18 metri	
Da 18 a 25 metri	X
Maggiore di 25 metri	
<b>Diametro chioma (in metri)</b>	10m
<b>Diametro fusto</b>	
Da 0 a 20 cm	
Da 21 a 40 cm	
Maggiore di 40 cm	X
<b>Conformazione</b>	
Normale	X
Inclinata	
Sbilanciata	
Inclinata / sbilanciata	
<b>Stato di salute</b>	
Normale	X
Deperiente	
Gravemente deperiente	
Morta	
Presenza di carie	
Presenza di carpofori	
<b>Altre manutenzione</b>	
Abbatere pianta	
Rimozione ceppaia	
VTA strumentale da eseguire	
<b>Documentazione fotografica</b>

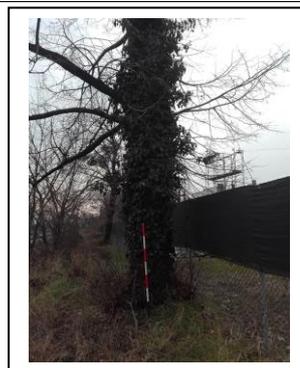
<b>N° PROGRESSIVO</b>	245
<b>Rif. rilievo topografico</b>	A2.108
<b>Specie e varietà</b>	TILIA
<b>Stato di impianto</b>	
Banchina	X
Parterre	
Marciapiede	
Prato o giardino	
<b>Pavimento filtrante (si/no)</b>	
<b>Altezza</b>	
Da 0 a 7 metri	
Da 7 a 18 metri	
Da 18 a 25 metri	X
Maggiore di 25 metri	
<b>Diametro chioma (in metri)</b>	10m
<b>Diametro fusto</b>	
Da 0 a 20 cm	
Da 21 a 40 cm	
Maggiore di 40 cm	X
<b>Conformazione</b>	
Normale	X
Inclinata	
Sbilanciata	
Inclinata / sbilanciata	
<b>Stato di salute</b>	
Normale	X
Deperiente	
Gravemente deperiente	
Morta	
Presenza di carie	
Presenza di carpofori	
<b>Altre manutenzione</b>	
Abbatere pianta	
Rimozione ceppaia	
VTA strumentale da eseguire	
<b>Documentazione fotografica</b>

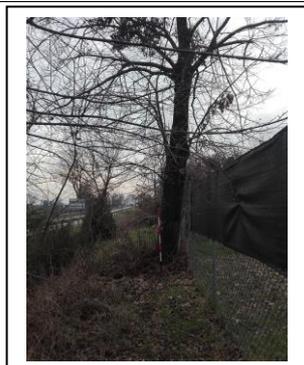
<b>N° PROGRESSIVO</b>	246
<b>Rif. rilievo topografico</b>	A2.109
<b>Specie e varietà</b>	TILIA
<b>Stato di impianto</b>	
Banchina	X
Parterre	
Marciapiede	
Prato o giardino	
<b>Pavimento filtrante (si/no)</b>	
<b>Altezza</b>	
Da 0 a 7 metri	
Da 7 a 18 metri	
Da 18 a 25 metri	X
Maggiore di 25 metri	
<b>Diametro chioma (in metri)</b>	10m
<b>Diametro fusto</b>	
Da 0 a 20 cm	
Da 21 a 40 cm	
Maggiore di 40 cm	X
<b>Conformazione</b>	
Normale	X
Inclinata	
Sbilanciata	
Inclinata / sbilanciata	
<b>Stato di salute</b>	
Normale	X
Deperiente	
Gravemente deperiente	
Morta	
Presenza di carie	
Presenza di carpofori	
<b>Altre manutenzione</b>	
Abbattere pianta	
Rimozione ceppaia	
VTA strumentale da eseguire	
<b>Documentazione fotografica</b>

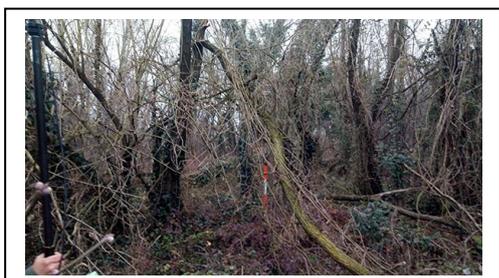
<b>N° PROGRESSIVO</b>	287
<b>Rif. rilievo topografico</b>	A2.159
<b>Specie e varietà</b>	ACACIA CEPPAIA, 8 PIANTE
<b>Stato di impianto</b>	
Banchina	
Parterre	
Marciapiede	
Prato o giardino	X
<b>Pavimento filtrante (si/no)</b>	
<b>Altezza</b>	
Da 0 a 7 metri	
Da 7 a 18 metri	X
Da 18 a 25 metri	
Maggiore di 25 metri	
<b>Diametro chioma (in metri)</b>	16m
<b>Diametro fusto</b>	
Da 0 a 20 cm	
Da 21 a 40 cm	X
Maggiore di 40 cm	
<b>Conformazione</b>	
Normale	
Inclinata	
Sbilanciata	X
Inclinata / sbilanciata	
<b>Stato di salute</b>	
Normale	X
Deperiente	
Gravemente deperiente	
Morta	
Presenza di carie	
Presenza di carpofori	
<b>Altre manutenzione</b>	
Abbattere pianta	
Rimozione ceppaia	
VTA strumentale da eseguire	
<b>Documentazione fotografica</b>

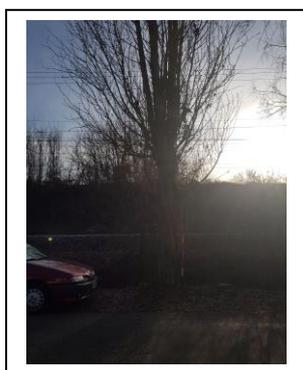
<b>N° PROGRESSIVO</b>	311
<b>Rif. rilievo topografico</b>	A.1
<b>Specie e varietà</b>	PIOPPA CIPRESSINO
<b>Stato di impianto</b>	
Banchina	X
Parterre	
Marciapiede	
Prato o giardino	
<b>Pavimento filtrante (si/no)</b>	
<b>Altezza</b>	
Da 0 a 7 metri	
Da 7 a 18 metri	X
Da 18 a 25 metri	
Maggiore di 25 metri	
<b>Diametro chioma (in metri)</b>	3m
<b>Diametro fusto</b>	
Da 0 a 20 cm	
Da 21 a 40 cm	X
Maggiore di 40 cm	
<b>Conformazione</b>	
Normale	X
Inclinata	
Sbilanciata	
Inclinata / sbilanciata	
<b>Stato di salute</b>	
Normale	X
Deperiente	
Gravemente deperiente	
Morta	
Presenza di carie	
Presenza di carpofori	
<b>Altre manutenzione</b>	
Abbatere pianta	
Rimozione ceppaia	
VTA strumentale da eseguire	
<b>Documentazione fotografica</b>

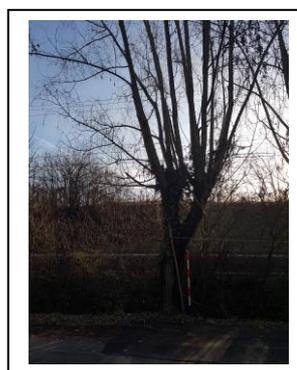
<b>N° PROGRESSIVO</b>	312
<b>Rif. rilievo topografico</b>	A.2
<b>Specie e varietà</b>	SALIX ALBA
<b>Stato di impianto</b>	
Banchina	X
Parterre	
Marciapiede	
Prato o giardino	
<b>Pavimento filtrante (si/no)</b>	
<b>Altezza</b>	
Da 0 a 7 metri	
Da 7 a 18 metri	X
Da 18 a 25 metri	
Maggiore di 25 metri	
<b>Diametro chioma (in metri)</b>	7m
<b>Diametro fusto</b>	
Da 0 a 20 cm	
Da 21 a 40 cm	
Maggiore di 40 cm	X
<b>Conformazione</b>	
Normale	X
Inclinata	
Sbilanciata	
Inclinata / sbilanciata	
<b>Stato di salute</b>	
Normale	X
Deperiente	
Gravemente deperiente	
Morta	
Presenza di carie	
Presenza di carpofori	
<b>Altre manutenzione</b>	
Abbatere pianta	
Rimozione ceppaia	
VTA strumentale da eseguire	
<b>Documentazione fotografica</b>

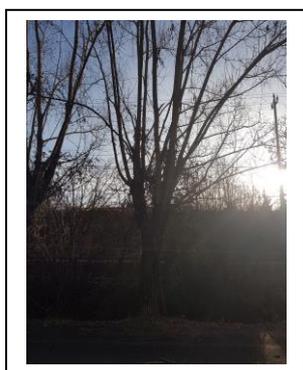
<b>N° PROGRESSIVO</b>	313
<b>Rif. rilievo topografico</b>	A.4
<b>Specie e varietà</b>	SALIX ALBA
<b>Stato di impianto</b>	
Banchina	X
Parterre	
Marciapiede	
Prato o giardino	
<b>Pavimento filtrante (si/no)</b>	
<b>Altezza</b>	
Da 0 a 7 metri	
Da 7 a 18 metri	X
Da 18 a 25 metri	
Maggiore di 25 metri	
<b>Diametro chioma (in metri)</b>	6m
<b>Diametro fusto</b>	
Da 0 a 20 cm	
Da 21 a 40 cm	
Maggiore di 40 cm	X
<b>Conformazione</b>	
Normale	X
Inclinata	
Sbilanciata	
Inclinata / sbilanciata	
<b>Stato di salute</b>	
Normale	X
Deperiente	
Gravemente deperiente	
Morta	
Presenza di carie	
Presenza di carpofori	
<b>Altre manutenzione</b>	
Abbatere pianta	
Rimozione ceppaia	
VTA strumentale da eseguire	
<b>Documentazione fotografica</b>
