## Progetto per il recupero delle aree e degli edifici esistenti dell'ex Foro Boario di Padova in Corso Australia

### PIANO URBANISTICO ATTUATIVO "P.U.A. EX FORO BOARIO CORSO AUSTRALIA"

# R.10

### SCHEDE DI RILIEVO ALBERATURE

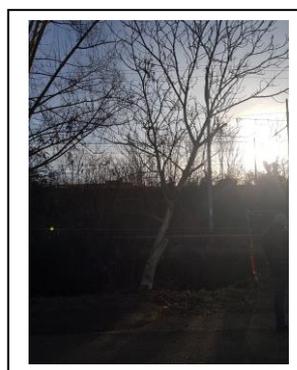
<b>N° PROGRESSIVO</b>	314
<b>Rif. rilievo topografico</b>	A.6
<b>Specie e varietà</b>	NOCE
<b>Stato di impianto</b>	
Banchina	
Parterre	
Marciapiede	
Prato o giardino	
<b>Pavimento filtrante (si/no)</b>	
<b>Altezza</b>	
Da 0 a 7 metri	
Da 7 a 18 metri	X
Da 18 a 25 metri	
Maggiore di 25 metri	
<b>Diametro chioma (in metri)</b>	
<b>Diametro fusto</b>	
Da 0 a 20 cm	
Da 21 a 40 cm	X
Maggiore di 40 cm	
<b>Conformazione</b>	
Normale	
Inclinata	X
Sbilanciata	
Inclinata / sbilanciata	
<b>Stato di salute</b>	
Normale	X
Deperiente	
Gravemente deperiente	
Morta	
Presenza di carie	
Presenza di carpofori	
<b>Altre manutenzione</b>	
Abbatere pianta	
Rimozione ceppaia	
VTA strumentale da eseguire	
<b>Documentazione fotografica</b>

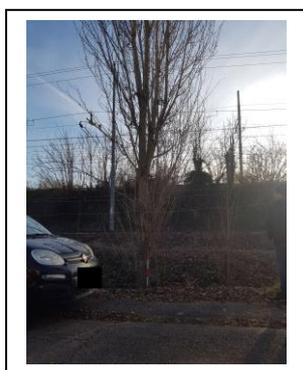
<b>N° PROGRESSIVO</b>	315
<b>Rif. rilievo topografico</b>	A.7
<b>Specie e varietà</b>	PIOPPO CIPRESSINO
<b>Stato di impianto</b>	
Banchina	X
Parterre	
Marciapiede	
Prato o giardino	
<b>Pavimento filtrante (si/no)</b>	
<b>Altezza</b>	
Da 0 a 7 metri	
Da 7 a 18 metri	X
Da 18 a 25 metri	
Maggiore di 25 metri	
<b>Diametro chioma (in metri)</b>	3m
<b>Diametro fusto</b>	
Da 0 a 20 cm	
Da 21 a 40 cm	X
Maggiore di 40 cm	
<b>Conformazione</b>	
Normale	X
Inclinata	
Sbilanciata	
Inclinata / sbilanciata	
<b>Stato di salute</b>	
Normale	X
Deperiente	
Gravemente deperiente	
Morta	
Presenza di carie	
Presenza di carpofori	
<b>Altre manutenzione</b>	
Abbattere pianta	
Rimozione ceppaia	
VTA strumentale da eseguire	
<b>Documentazione fotografica</b>

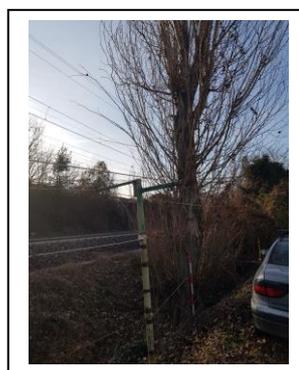
<b>N° PROGRESSIVO</b>	316
<b>Rif. rilievo topografico</b>	A.10
<b>Specie e varietà</b>	PIOPPO CIPRESSINO
<b>Stato di impianto</b>	
Banchina	X
Parterre	
Marciapiede	
Prato o giardino	
<b>Pavimento filtrante (si/no)</b>	
<b>Altezza</b>	
Da 0 a 7 metri	
Da 7 a 18 metri	X
Da 18 a 25 metri	
Maggiore di 25 metri	
<b>Diametro chioma (in metri)</b>	
<b>Diametro fusto</b>	
Da 0 a 20 cm	
Da 21 a 40 cm	
Maggiore di 40 cm	X
<b>Conformazione</b>	
Normale	X
Inclinata	
Sbilanciata	
Inclinata / sbilanciata	
<b>Stato di salute</b>	
Normale	X
Deperiente	
Gravemente deperiente	
Morta	
Presenza di carie	
Presenza di carpofori	
<b>Altre manutenzione</b>	
Abbattere pianta	
Rimozione ceppaia	
VTA strumentale da eseguire	
<b>Documentazione fotografica</b>

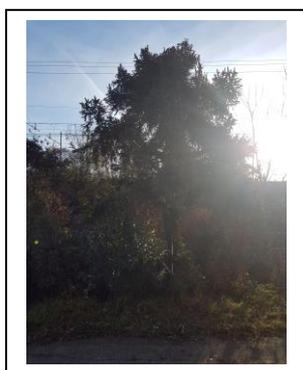
<b>N° PROGRESSIVO</b>	316
<b>Rif. rilievo topografico</b>	A.11
<b>Specie e varietà</b>	ABETE ROSSO
<b>Stato di impianto</b>	
Banchina	X
Parterre	
Marciapiede	
Prato o giardino	
<b>Pavimento filtrante (si/no)</b>	
<b>Altezza</b>	
Da 0 a 7 metri	X
Da 7 a 18 metri	
Da 18 a 25 metri	
Maggiore di 25 metri	
<b>Diametro chioma (in metri)</b>	3m
<b>Diametro fusto</b>	
Da 0 a 20 cm	
Da 21 a 40 cm	X
Maggiore di 40 cm	
<b>Conformazione</b>	
Normale	
Inclinata	X
Sbilanciata	
Inclinata / sbilanciata	
<b>Stato di salute</b>	
Normale	
Deperiente	X
Gravemente deperiente	
Morta	
Presenza di carie	
Presenza di carpofori	
<b>Altre manutenzione</b>	
Abbattere pianta	
Rimozione ceppaia	
VTA strumentale da eseguire	
<b>Documentazione fotografica</b>

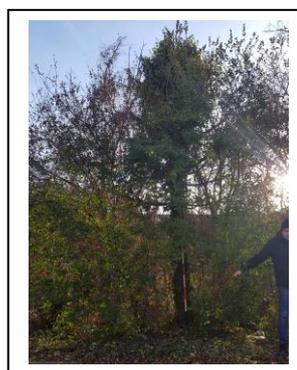
<b>N° PROGRESSIVO</b>	317
<b>Rif. rilievo topografico</b>	A.12
<b>Specie e varietà</b>	ABETE ROSSO
<b>Stato di impianto</b>	
Banchina	X
Parterre	
Marciapiede	
Prato o giardino	
<b>Pavimento filtrante (si/no)</b>	
<b>Altezza</b>	
Da 0 a 7 metri	X
Da 7 a 18 metri	
Da 18 a 25 metri	
Maggiore di 25 metri	
<b>Diametro chioma (in metri)</b>	2m
<b>Diametro fusto</b>	
Da 0 a 20 cm	
Da 21 a 40 cm	X
Maggiore di 40 cm	
<b>Conformazione</b>	
Normale	
Inclinata	
Sbilanciata	
Inclinata / sbilanciata	X
<b>Stato di salute</b>	
Normale	
Deperiente	
Gravemente deperiente	
Morta	X
Presenza di carie	
Presenza di carpofori	
<b>Altre manutenzione</b>	
Abbattere pianta	
Rimozione ceppaia	
VTA strumentale da eseguire	
<b>Documentazione fotografica</b>

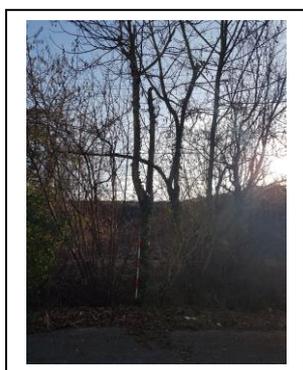
<b>N° PROGRESSIVO</b>	318
<b>Rif. rilievo topografico</b>	A.13
<b>Specie e varietà</b>	NOCE
<b>Stato di impianto</b>	
Banchina	X
Parterre	
Marciapiede	
Prato o giardino	
<b>Pavimento filtrante (si/no)</b>	
<b>Altezza</b>	
Da 0 a 7 metri	X
Da 7 a 18 metri	
Da 18 a 25 metri	
Maggiore di 25 metri	
<b>Diametro chioma (in metri)</b>	3m
<b>Diametro fusto</b>	
Da 0 a 20 cm	
Da 21 a 40 cm	X
Maggiore di 40 cm	
<b>Conformazione</b>	
Normale	
Inclinata	
Sbilanciata	X
Inclinata / sbilanciata	
<b>Stato di salute</b>	
Normale	
Deperiente	
Gravemente deperiente	X
Morta	
Presenza di carie	
Presenza di carpofori	
<b>Altre manutenzione</b>	
Abbatere pianta	
Rimozione ceppaia	
VTA strumentale da eseguire	
<b>Documentazione fotografica</b>

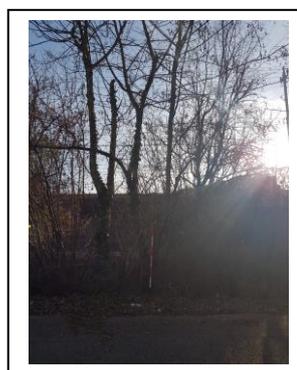
<b>N° PROGRESSIVO</b>	319
<b>Rif. rilievo topografico</b>	A.14
<b>Specie e varietà</b>	ACACIA
<b>Stato di impianto</b>	
Banchina	X
Parterre	
Marciapiede	
Prato o giardino	
<b>Pavimento filtrante (si/no)</b>	
<b>Altezza</b>	
Da 0 a 7 metri	
Da 7 a 18 metri	X
Da 18 a 25 metri	
Maggiore di 25 metri	
<b>Diametro chioma (in metri)</b>	3m
<b>Diametro fusto</b>	
Da 0 a 20 cm	
Da 21 a 40 cm	X
Maggiore di 40 cm	
<b>Conformazione</b>	
Normale	
Inclinata	
Sbilanciata	X
Inclinata / sbilanciata	
<b>Stato di salute</b>	
Normale	
Deperiente	X
Gravemente deperiente	
Morta	
Presenza di carie	
Presenza di carpofori	
<b>Altre manutenzione</b>	
Abbatere pianta	
Rimozione ceppaia	
VTA strumentale da eseguire	
<b>Documentazione fotografica</b>

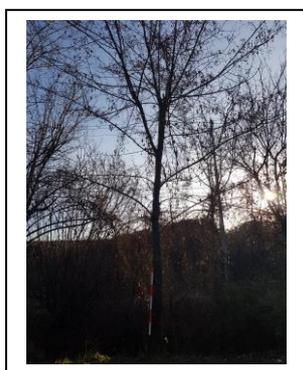
<b>N° PROGRESSIVO</b>	320
<b>Rif. rilievo topografico</b>	A.15
<b>Specie e varietà</b>	ACACIA
<b>Stato di impianto</b>	
Banchina	X
Parterre	
Marciapiede	
Prato o giardino	
<b>Pavimento filtrante (si/no)</b>	
<b>Altezza</b>	
Da 0 a 7 metri	
Da 7 a 18 metri	X
Da 18 a 25 metri	
Maggiore di 25 metri	
<b>Diametro chioma (in metri)</b>	3m
<b>Diametro fusto</b>	
Da 0 a 20 cm	
Da 21 a 40 cm	X
Maggiore di 40 cm	
<b>Conformazione</b>	
Normale	X
Inclinata	
Sbilanciata	
Inclinata / sbilanciata	
<b>Stato di salute</b>	
Normale	X
Deperiente	
Gravemente deperiente	
Morta	
Presenza di carie	
Presenza di carpofori	
<b>Altre manutenzione</b>	
Abbatere pianta	
Rimozione ceppaia	
VTA strumentale da eseguire	
<b>Documentazione fotografica</b>

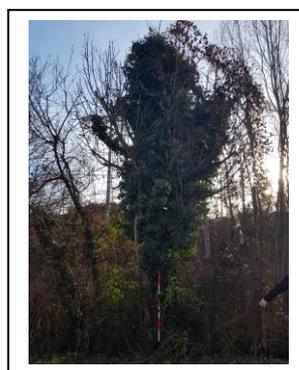
<b>N° PROGRESSIVO</b>	321
<b>Rif. rilievo topografico</b>	A.16
<b>Specie e varietà</b>	NOCE
<b>Stato di impianto</b>	
Banchina	X
Parterre	
Marciapiede	
Prato o giardino	
<b>Pavimento filtrante (si/no)</b>	
<b>Altezza</b>	
Da 0 a 7 metri	X
Da 7 a 18 metri	
Da 18 a 25 metri	
Maggiore di 25 metri	
<b>Diametro chioma (in metri)</b>	3m
<b>Diametro fusto</b>	
Da 0 a 20 cm	
Da 21 a 40 cm	X
Maggiore di 40 cm	
<b>Conformazione</b>	
Normale	X
Inclinata	
Sbilanciata	
Inclinata / sbilanciata	
<b>Stato di salute</b>	
Normale	
Deperiente	
Gravemente deperiente	X
Morta	
Presenza di carie	
Presenza di carpofori	
<b>Altre manutenzione</b>	
Abbatere pianta	
Rimozione ceppaia	
VTA strumentale da eseguire	
<b>Documentazione fotografica</b>

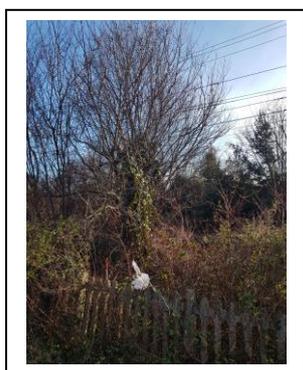
<b>N° PROGRESSIVO</b>	322
<b>Rif. rilievo topografico</b>	A.17
<b>Specie e varietà</b>	PRUMUS
<b>Stato di impianto</b>	
Banchina	X
Parterre	
Marciapiede	
Prato o giardino	
<b>Pavimento filtrante (si/no)</b>	
<b>Altezza</b>	
Da 0 a 7 metri	X
Da 7 a 18 metri	
Da 18 a 25 metri	
Maggiore di 25 metri	
<b>Diametro chioma (in metri)</b>	3m
<b>Diametro fusto</b>	
Da 0 a 20 cm	
Da 21 a 40 cm	X
Maggiore di 40 cm	
<b>Conformazione</b>	
Normale	
Inclinata	
Sbilanciata	X
Inclinata / sbilanciata	
<b>Stato di salute</b>	
Normale	
Deperiente	X
Gravemente deperiente	
Morta	
Presenza di carie	
Presenza di carpofori	
<b>Altre manutenzione</b>	
Abbattere pianta	
Rimozione ceppaia	
VTA strumentale da eseguire	
<b>Documentazione fotografica</b>

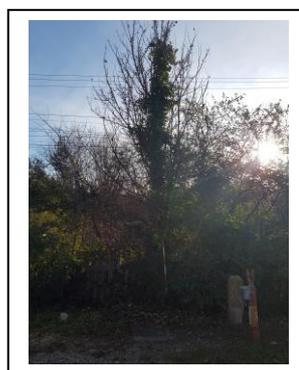
<b>N° PROGRESSIVO</b>	323
<b>Rif. rilievo topografico</b>	A.19
<b>Specie e varietà</b>	ACERO CAMPESTRE
<b>Stato di impianto</b>	
Banchina	X
Parterre	
Marciapiede	
Prato o giardino	
<b>Pavimento filtrante (si/no)</b>	
<b>Altezza</b>	
Da 0 a 7 metri	X
Da 7 a 18 metri	
Da 18 a 25 metri	
Maggiore di 25 metri	
<b>Diametro chioma (in metri)</b>	2m
<b>Diametro fusto</b>	
Da 0 a 20 cm	
Da 21 a 40 cm	X
Maggiore di 40 cm	
<b>Conformazione</b>	
Normale	X
Inclinata	
Sbilanciata	
Inclinata / sbilanciata	
<b>Stato di salute</b>	
Normale	X
Deperiente	
Gravemente deperiente	
Morta	
Presenza di carie	
Presenza di carpofori	
<b>Altre manutenzione</b>	
Abbattere pianta	
Rimozione ceppaia	
VTA strumentale da eseguire	
<b>Documentazione fotografica</b>

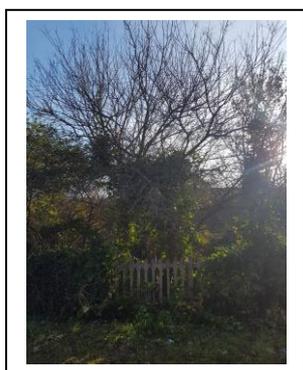
<b>N° PROGRESSIVO</b>	324
<b>Rif. rilievo topografico</b>	A.21
<b>Specie e varietà</b>	PRUMUS
<b>Stato di impianto</b>	
Banchina	X
Parterre	
Marciapiede	
Prato o giardino	
<b>Pavimento filtrante (si/no)</b>	
<b>Altezza</b>	
Da 0 a 7 metri	X
Da 7 a 18 metri	
Da 18 a 25 metri	
Maggiore di 25 metri	
<b>Diametro chioma (in metri)</b>	3m
<b>Diametro fusto</b>	
Da 0 a 20 cm	
Da 21 a 40 cm	X
Maggiore di 40 cm	
<b>Conformazione</b>	
Normale	
Inclinata	
Sbilanciata	
Inclinata / sbilanciata	X
<b>Stato di salute</b>	
Normale	
Deperiente	
Gravemente deperiente	
Morta	
Presenza di carie	
Presenza di carpofori	
<b>Altre manutenzione</b>	
Abbattere pianta	
Rimozione ceppaia	
VTA strumentale da eseguire	
<b>Documentazione fotografica</b>

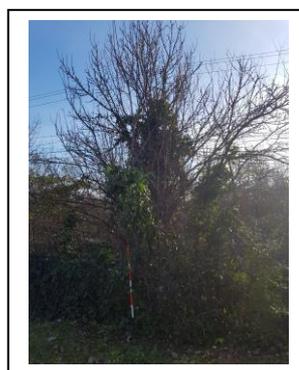
<b>N° PROGRESSIVO</b>	325
<b>Rif. rilievo topografico</b>	A.22
<b>Specie e varietà</b>	PRUMUS SELVATICO
<b>Stato di impianto</b>	
Banchina	X
Parterre	
Marciapiede	
Prato o giardino	
<b>Pavimento filtrante (si/no)</b>	
<b>Altezza</b>	
Da 0 a 7 metri	X
Da 7 a 18 metri	
Da 18 a 25 metri	
Maggiore di 25 metri	
<b>Diametro chioma (in metri)</b>	3m
<b>Diametro fusto</b>	
Da 0 a 20 cm	
Da 21 a 40 cm	X
Maggiore di 40 cm	
<b>Conformazione</b>	
Normale	
Inclinata	
Sbilanciata	X
Inclinata / sbilanciata	
<b>Stato di salute</b>	
Normale	
Deperiente	
Gravemente deperiente	
Morta	
Presenza di carie	
Presenza di carpofori	
<b>Altre manutenzione</b>	
Abbattere pianta	
Rimozione ceppaia	
VTA strumentale da eseguire	
<b>Documentazione fotografica</b>

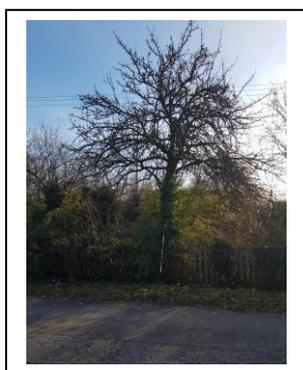
<b>N° PROGRESSIVO</b>	326
<b>Rif. rilievo topografico</b>	A.23
<b>Specie e varietà</b>	PERO SELVATICO
<b>Stato di impianto</b>	
Banchina	X
Parterre	
Marciapiede	
Prato o giardino	
<b>Pavimento filtrante (si/no)</b>	
<b>Altezza</b>	
Da 0 a 7 metri	X
Da 7 a 18 metri	
Da 18 a 25 metri	
Maggiore di 25 metri	
<b>Diametro chioma (in metri)</b>	4m
<b>Diametro fusto</b>	
Da 0 a 20 cm	
Da 21 a 40 cm	X
Maggiore di 40 cm	
<b>Conformazione</b>	
Normale	
Inclinata	
Sbilanciata	X
Inclinata / sbilanciata	
<b>Stato di salute</b>	
Normale	X
Deperiente	
Gravemente deperiente	
Morta	
Presenza di carie	
Presenza di carpofori	
<b>Altre manutenzione</b>	
Abbattere pianta	
Rimozione ceppaia	
VTA strumentale da eseguire	
<b>Documentazione fotografica</b>

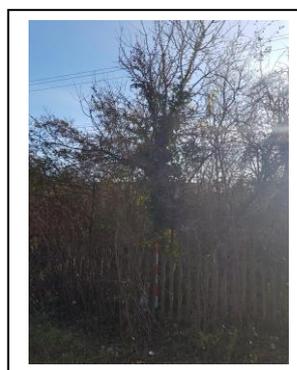
<b>N° PROGRESSIVO</b>	327
<b>Rif. rilievo topografico</b>	A.25
<b>Specie e varietà</b>	PRUMUS
<b>Stato di impianto</b>	
Banchina	X
Parterre	
Marciapiede	
Prato o giardino	
<b>Pavimento filtrante (si/no)</b>	
<b>Altezza</b>	
Da 0 a 7 metri	X
Da 7 a 18 metri	
Da 18 a 25 metri	
Maggiore di 25 metri	
<b>Diametro chioma (in metri)</b>	2m
<b>Diametro fusto</b>	
Da 0 a 20 cm	
Da 21 a 40 cm	X
Maggiore di 40 cm	
<b>Conformazione</b>	
Normale	
Inclinata	
Sbilanciata	X
Inclinata / sbilanciata	
<b>Stato di salute</b>	
Normale	X
Deperiente	
Gravemente deperiente	
Morta	
Presenza di carie	
Presenza di carpofori	
<b>Altre manutenzione</b>	
Abbattere pianta	
Rimozione ceppaia	
VTA strumentale da eseguire	
<b>Documentazione fotografica</b>

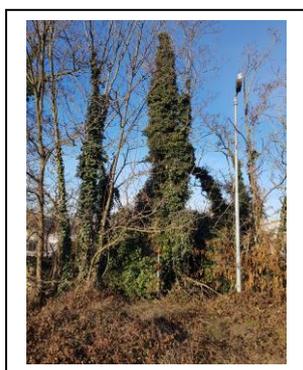
<b>N° PROGRESSIVO</b>	328
<b>Rif. rilievo topografico</b>	A.27
<b>Specie e varietà</b>	ACACIA (RUBINIA)
<b>Stato di impianto</b>	
Banchina	X
Parterre	
Marciapiede	
Prato o giardino	
<b>Pavimento filtrante (si/no)</b>	
<b>Altezza</b>	
Da 0 a 7 metri	
Da 7 a 18 metri	X
Da 18 a 25 metri	
Maggiore di 25 metri	
<b>Diametro chioma (in metri)</b>	1m
<b>Diametro fusto</b>	
Da 0 a 20 cm	
Da 21 a 40 cm	X
Maggiore di 40 cm	
<b>Conformazione</b>	
Normale	
Inclinata	X
Sbilanciata	
Inclinata / sbilanciata	
<b>Stato di salute</b>	
Normale	
Deperiente	X
Gravemente deperiente	
Morta	
Presenza di carie	
Presenza di carpofori	
<b>Altre manutenzione</b>	
Abbattere pianta	
Rimozione ceppaia	
VTA strumentale da eseguire	
<b>Documentazione fotografica</b>

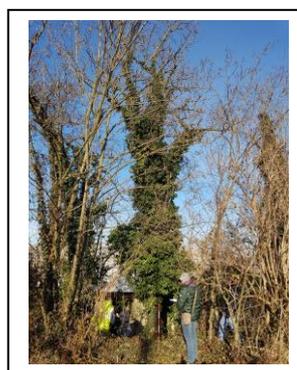
<b>N° PROGRESSIVO</b>	329
<b>Rif. rilievo topografico</b>	A.29
<b>Specie e varietà</b>	ACACIA (RUBINIA)
<b>Stato di impianto</b>	
Banchina	X
Parterre	
Marciapiede	
Prato o giardino	
<b>Pavimento filtrante (si/no)</b>	
<b>Altezza</b>	
Da 0 a 7 metri	
Da 7 a 18 metri	X
Da 18 a 25 metri	
Maggiore di 25 metri	
<b>Diametro chioma (in metri)</b>	4m
<b>Diametro fusto</b>	
Da 0 a 20 cm	
Da 21 a 40 cm	X
Maggiore di 40 cm	
<b>Conformazione</b>	
Normale	X
Inclinata	
Sbilanciata	
Inclinata / sbilanciata	
<b>Stato di salute</b>	
Normale	X
Deperiente	
Gravemente deperiente	
Morta	
Presenza di carie	
Presenza di carpofori	
<b>Altre manutenzione</b>	
Abbattere pianta	
Rimozione ceppaia	
VTA strumentale da eseguire	
<b>Documentazione fotografica</b>

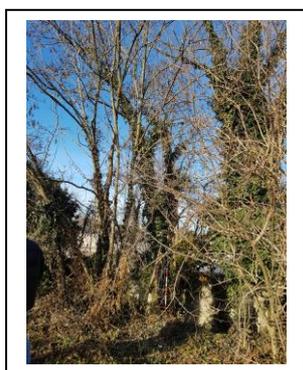
<b>N° PROGRESSIVO</b>	330
<b>Rif. rilievo topografico</b>	A.30
<b>Specie e varietà</b>	ACACIA (RUBINIA)
<b>Stato di impianto</b>	
Banchina	X
Parterre	
Marciapiede	
Prato o giardino	
<b>Pavimento filtrante (si/no)</b>	
<b>Altezza</b>	
Da 0 a 7 metri	
Da 7 a 18 metri	X
Da 18 a 25 metri	
Maggiore di 25 metri	
<b>Diametro chioma (in metri)</b>	2m
<b>Diametro fusto</b>	
Da 0 a 20 cm	
Da 21 a 40 cm	X
Maggiore di 40 cm	
<b>Conformazione</b>	
Normale	
Inclinata	X
Sbilanciata	
Inclinata / sbilanciata	
<b>Stato di salute</b>	
Normale	
Deperiente	X
Gravemente deperiente	
Morta	
Presenza di carie	
Presenza di carpofori	
<b>Altre manutenzione</b>	
Abbattere pianta	
Rimozione ceppaia	
VTA strumentale da eseguire	
<b>Documentazione fotografica</b>

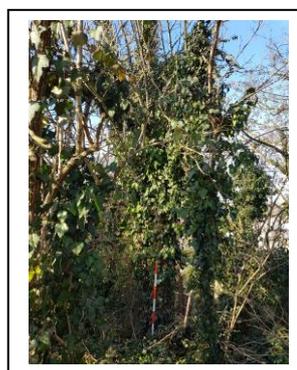
<b>N° PROGRESSIVO</b>	331
<b>Rif. rilievo topografico</b>	A.31
<b>Specie e varietà</b>	ACACIA (RUBINIA)
<b>Stato di impianto</b>	
Banchina	X
Parterre	
Marciapiede	
Prato o giardino	
<b>Pavimento filtrante (si/no)</b>	
<b>Altezza</b>	
Da 0 a 7 metri	X
Da 7 a 18 metri	
Da 18 a 25 metri	
Maggiore di 25 metri	
<b>Diametro chioma (in metri)</b>	2m
<b>Diametro fusto</b>	
Da 0 a 20 cm	
Da 21 a 40 cm	X
Maggiore di 40 cm	
<b>Conformazione</b>	
Normale	X
Inclinata	
Sbilanciata	
Inclinata / sbilanciata	
<b>Stato di salute</b>	
Normale	
Deperiente	X
Gravemente deperiente	
Morta	
Presenza di carie	
Presenza di carpofori	
<b>Altre manutenzione</b>	
Abbattere pianta	
Rimozione ceppaia	
VTA strumentale da eseguire	
<b>Documentazione fotografica</b>

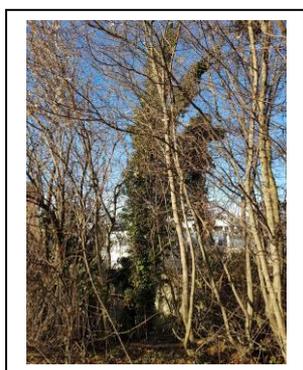
<b>N° PROGRESSIVO</b>	332
<b>Rif. rilievo topografico</b>	A.33
<b>Specie e varietà</b>	ACACIA (RUBINIA)
<b>Stato di impianto</b>	
Banchina	X
Parterre	
Marciapiede	
Prato o giardino	
<b>Pavimento filtrante (si/no)</b>	
<b>Altezza</b>	
Da 0 a 7 metri	
Da 7 a 18 metri	X
Da 18 a 25 metri	
Maggiore di 25 metri	
<b>Diametro chioma (in metri)</b>	3m
<b>Diametro fusto</b>	
Da 0 a 20 cm	
Da 21 a 40 cm	X
Maggiore di 40 cm	
<b>Conformazione</b>	
Normale	
Inclinata	
Sbilanciata	
Inclinata / sbilanciata	X
<b>Stato di salute</b>	
Normale	
Deperiente	
Gravemente deperiente	X
Morta	X
Presenza di carie	
Presenza di carpofori	
<b>Altre manutenzione</b>	
Abbatere pianta	
Rimozione ceppaia	
VTA strumentale da eseguire	
<b>Documentazione fotografica</b>

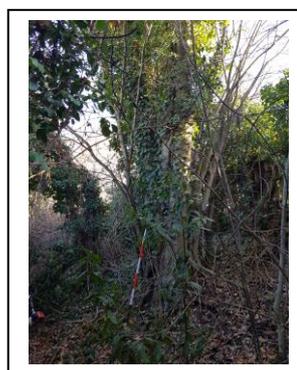
<b>N° PROGRESSIVO</b>	333
<b>Rif. rilievo topografico</b>	A.34
<b>Specie e varietà</b>	CELTIS AUSTRALIS
<b>Stato di impianto</b>	
Banchina	X
Parterre	
Marciapiede	
Prato o giardino	
<b>Pavimento filtrante (si/no)</b>	
<b>Altezza</b>	
Da 0 a 7 metri	
Da 7 a 18 metri	X
Da 18 a 25 metri	
Maggiore di 25 metri	
<b>Diametro chioma (in metri)</b>	4m
<b>Diametro fusto</b>	
Da 0 a 20 cm	
Da 21 a 40 cm	X
Maggiore di 40 cm	
<b>Conformazione</b>	
Normale	
Inclinata	
Sbilanciata	X
Inclinata / sbilanciata	
<b>Stato di salute</b>	
Normale	
Deperiente	X
Gravemente deperiente	
Morta	
Presenza di carie	
Presenza di carpofori	
<b>Altre manutenzione</b>	
Abbatere pianta	
Rimozione ceppaia	
VTA strumentale da eseguire	
<b>Documentazione fotografica</b>

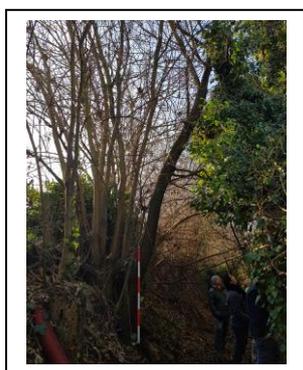
<b>N° PROGRESSIVO</b>	334
<b>Rif. rilievo topografico</b>	A.35
<b>Specie e varietà</b>	ACERO CAMPESTRE
<b>Stato di impianto</b>	
Banchina	X
Parterre	
Marciapiede	
Prato o giardino	
<b>Pavimento filtrante (si/no)</b>	
<b>Altezza</b>	
Da 0 a 7 metri	
Da 7 a 18 metri	X
Da 18 a 25 metri	
Maggiore di 25 metri	
<b>Diametro chioma (in metri)</b>	4m
<b>Diametro fusto</b>	
Da 0 a 20 cm	
Da 21 a 40 cm	X
Maggiore di 40 cm	
<b>Conformazione</b>	
Normale	
Inclinata	
Sbilanciata	
Inclinata / sbilanciata	X
<b>Stato di salute</b>	
Normale	X
Deperiente	
Gravemente deperiente	
Morta	
Presenza di carie	
Presenza di carpofori	
<b>Altre manutenzione</b>	
Abbattere pianta	
Rimozione ceppaia	
VTA strumentale da eseguire	
<b>Documentazione fotografica</b>

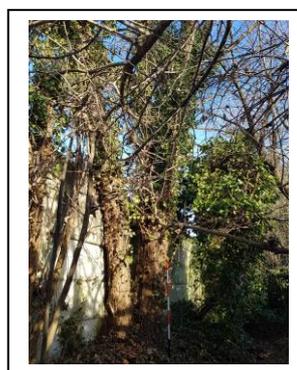
<b>N° PROGRESSIVO</b>	335
<b>Rif. rilievo topografico</b>	A.36
<b>Specie e varietà</b>	ACACIA (RUBINIA)
<b>Stato di impianto</b>	
Banchina	X
Parterre	
Marciapiede	
Prato o giardino	
<b>Pavimento filtrante (si/no)</b>	
<b>Altezza</b>	
Da 0 a 7 metri	
Da 7 a 18 metri	X
Da 18 a 25 metri	
Maggiore di 25 metri	
<b>Diametro chioma (in metri)</b>	5m
<b>Diametro fusto</b>	
Da 0 a 20 cm	
Da 21 a 40 cm	X
Maggiore di 40 cm	
<b>Conformazione</b>	
Normale	
Inclinata	
Sbilanciata	X
Inclinata / sbilanciata	
<b>Stato di salute</b>	
Normale	X
Deperiente	
Gravemente deperiente	
Morta	
Presenza di carie	
Presenza di carpofori	
<b>Altre manutenzione</b>	
Abbattere pianta	
Rimozione ceppaia	
VTA strumentale da eseguire	
<b>Documentazione fotografica</b>

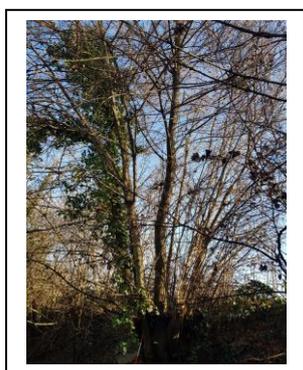
<b>N° PROGRESSIVO</b>	336
<b>Rif. rilievo topografico</b>	A.37
<b>Specie e varietà</b>	ACERO CAMPESTRE
<b>Stato di impianto</b>	
Banchina	X
Parterre	
Marciapiede	
Prato o giardino	
<b>Pavimento filtrante (si/no)</b>	
<b>Altezza</b>	
Da 0 a 7 metri	
Da 7 a 18 metri	X
Da 18 a 25 metri	
Maggiore di 25 metri	
<b>Diametro chioma (in metri)</b>	8m
<b>Diametro fusto</b>	
Da 0 a 20 cm	
Da 21 a 40 cm	
Maggiore di 40 cm	X
<b>Conformazione</b>	
Normale	
Inclinata	
Sbilanciata	X
Inclinata / sbilanciata	
<b>Stato di salute</b>	
Normale	X
Deperiente	
Gravemente deperiente	
Morta	
Presenza di carie	
Presenza di carpofori	
<b>Altre manutenzione</b>	
Abbattere pianta	
Rimozione ceppaia	
VTA strumentale da eseguire	
<b>Documentazione fotografica</b>

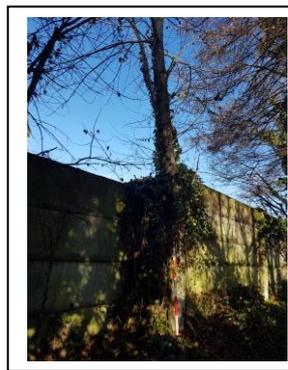
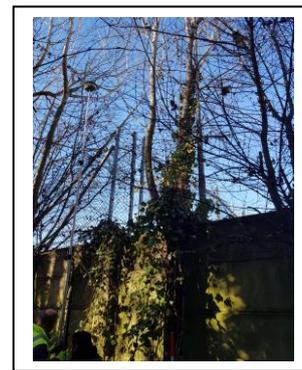
<b>N° PROGRESSIVO</b>	337
<b>Rif. rilievo topografico</b>	A.38 – 38 bis
<b>Specie e varietà</b>	PIOPPO
<b>Stato di impianto</b>	
Banchina	X
Parterre	
Marciapiede	
Prato o giardino	
<b>Pavimento filtrante (si/no)</b>	
<b>Altezza</b>	
Da 0 a 7 metri	
Da 7 a 18 metri	X
Da 18 a 25 metri	
Maggiore di 25 metri	
<b>Diametro chioma (in metri)</b>	3m
<b>Diametro fusto</b>	
Da 0 a 20 cm	
Da 21 a 40 cm	
Maggiore di 40 cm	
<b>Conformazione</b>	
Normale	X
Inclinata	
Sbilanciata	
Inclinata / sbilanciata	
<b>Stato di salute</b>	
Normale	X
Deperiente	
Gravemente deperiente	
Morta	
Presenza di carie	
Presenza di carpofori	
<b>Altre manutenzione</b>	
Abbattere pianta	
Rimozione ceppaia	
VTA strumentale da eseguire	
<b>Documentazione fotografica</b>

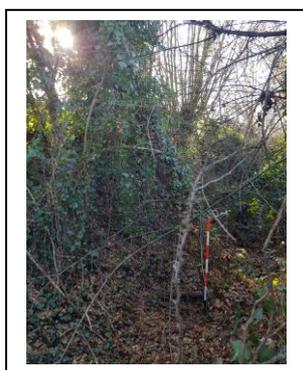
<b>N° PROGRESSIVO</b>	338
<b>Rif. rilievo topografico</b>	A.39
<b>Specie e varietà</b>	PIOPPO
<b>Stato di impianto</b>	
Banchina	X
Parterre	
Marciapiede	
Prato o giardino	
<b>Pavimento filtrante (si/no)</b>	
<b>Altezza</b>	
Da 0 a 7 metri	
Da 7 a 18 metri	X
Da 18 a 25 metri	
Maggiore di 25 metri	
<b>Diametro chioma (in metri)</b>	3m
<b>Diametro fusto</b>	
Da 0 a 20 cm	
Da 21 a 40 cm	X
Maggiore di 40 cm	
<b>Conformazione</b>	
Normale	X
Inclinata	
Sbilanciata	
Inclinata / sbilanciata	
<b>Stato di salute</b>	
Normale	X
Deperiente	
Gravemente deperiente	
Morta	
Presenza di carie	
Presenza di carpofori	
<b>Altre manutenzione</b>	
Abbatere pianta	
Rimozione ceppaia	
VTA strumentale da eseguire	
<b>Documentazione fotografica</b>

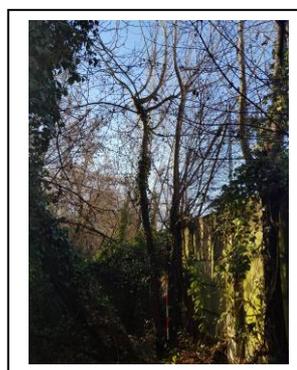
<b>N° PROGRESSIVO</b>	339
<b>Rif. rilievo topografico</b>	A.40
<b>Specie e varietà</b>	PIOPPO
<b>Stato di impianto</b>	
Banchina	X
Parterre	
Marciapiede	
Prato o giardino	
<b>Pavimento filtrante (si/no)</b>	
<b>Altezza</b>	
Da 0 a 7 metri	
Da 7 a 18 metri	X
Da 18 a 25 metri	
Maggiore di 25 metri	
<b>Diametro chioma (in metri)</b>	4m
<b>Diametro fusto</b>	
Da 0 a 20 cm	
Da 21 a 40 cm	
Maggiore di 40 cm	X
<b>Conformazione</b>	
Normale	
Inclinata	
Sbilanciata	X
Inclinata / sbilanciata	
<b>Stato di salute</b>	
Normale	
Deperiente	
Gravemente deperiente	X
Morta	
Presenza di carie	
Presenza di carpofori	
<b>Altre manutenzione</b>	
Abbatere pianta	X
Rimozione ceppaia	
VTA strumentale da eseguire	
<b>Documentazione fotografica</b>

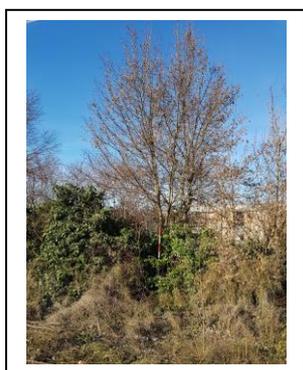
<b>N° PROGRESSIVO</b>	340
<b>Rif. rilievo topografico</b>	A.41
<b>Specie e varietà</b>	ACERO CAMPESTRE
<b>Stato di impianto</b>	
Banchina	X
Parterre	
Marciapiede	
Prato o giardino	
<b>Pavimento filtrante (si/no)</b>	
<b>Altezza</b>	
Da 0 a 7 metri	X
Da 7 a 18 metri	
Da 18 a 25 metri	
Maggiore di 25 metri	
<b>Diametro chioma (in metri)</b>	4m
<b>Diametro fusto</b>	
Da 0 a 20 cm	
Da 21 a 40 cm	X
Maggiore di 40 cm	
<b>Conformazione</b>	
Normale	
Inclinata	
Sbilanciata	X
Inclinata / sbilanciata	
<b>Stato di salute</b>	
Normale	X
Deperiente	
Gravemente deperiente	
Morta	
Presenza di carie	
Presenza di carpofori	
<b>Altre manutenzione</b>	
Abbattere pianta	
Rimozione ceppaia	
VTA strumentale da eseguire	
<b>Documentazione fotografica</b>

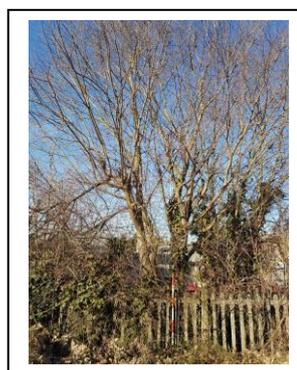
<b>N° PROGRESSIVO</b>	341
<b>Rif. rilievo topografico</b>	A.42
<b>Specie e varietà</b>	CELTIS
<b>Stato di impianto</b>	
Banchina	X
Parterre	
Marciapiede	
Prato o giardino	
<b>Pavimento filtrante (si/no)</b>	
<b>Altezza</b>	
Da 0 a 7 metri	
Da 7 a 18 metri	X
Da 18 a 25 metri	
Maggiore di 25 metri	
<b>Diametro chioma (in metri)</b>	9m
<b>Diametro fusto</b>	
Da 0 a 20 cm	
Da 21 a 40 cm	
Maggiore di 40 cm	X
<b>Conformazione</b>	
Normale	
Inclinata	
Sbilanciata	X
Inclinata / sbilanciata	
<b>Stato di salute</b>	
Normale	X
Deperiente	
Gravemente deperiente	
Morta	
Presenza di carie	
Presenza di carpofori	
<b>Altre manutenzione</b>	
Abbattere pianta	
Rimozione ceppaia	
VTA strumentale da eseguire	
<b>Documentazione fotografica</b>

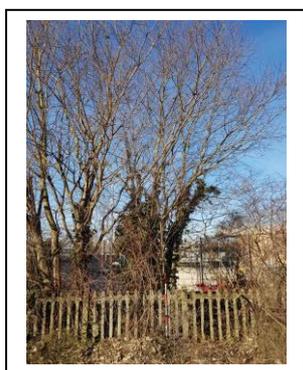
<b>N° PROGRESSIVO</b>	342
<b>Rif. rilievo topografico</b>	A.43
<b>Specie e varietà</b>	CELTIS
<b>Stato di impianto</b>	
Banchina	X
Parterre	
Marciapiede	
Prato o giardino	
<b>Pavimento filtrante (si/no)</b>	
<b>Altezza</b>	
Da 0 a 7 metri	
Da 7 a 18 metri	X
Da 18 a 25 metri	
Maggiore di 25 metri	
<b>Diametro chioma (in metri)</b>	4m
<b>Diametro fusto</b>	
Da 0 a 20 cm	
Da 21 a 40 cm	
Maggiore di 40 cm	X
<b>Conformazione</b>	
Normale	
Inclinata	
Sbilanciata	X
Inclinata / sbilanciata	
<b>Stato di salute</b>	
Normale	X
Deperiente	
Gravemente deperiente	
Morta	
Presenza di carie	
Presenza di carpofori	
<b>Altre manutenzione</b>	
Abbatere pianta	
Rimozione ceppaia	
VTA strumentale da eseguire	
<b>Documentazione fotografica</b>

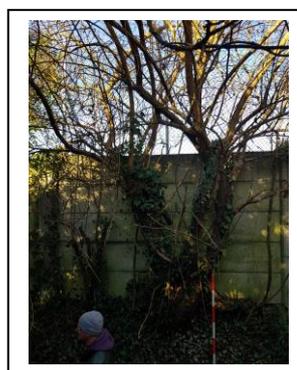
<b>N° PROGRESSIVO</b>	343
<b>Rif. rilievo topografico</b>	A.44
<b>Specie e varietà</b>	MORUS ALBA
<b>Stato di impianto</b>	
Banchina	X
Parterre	
Marciapiede	
Prato o giardino	
<b>Pavimento filtrante (si/no)</b>	
<b>Altezza</b>	
Da 0 a 7 metri	
Da 7 a 18 metri	X
Da 18 a 25 metri	
Maggiore di 25 metri	
<b>Diametro chioma (in metri)</b>	
<b>Diametro fusto</b>	
Da 0 a 20 cm	
Da 21 a 40 cm	X
Maggiore di 40 cm	
<b>Conformazione</b>	
Normale	
Inclinata	
Sbilanciata	X
Inclinata / sbilanciata	
<b>Stato di salute</b>	
Normale	X
Deperiente	
Gravemente deperiente	
Morta	
Presenza di carie	
Presenza di carpofori	
<b>Altre manutenzione</b>	
Abbatere pianta	
Rimozione ceppaia	
VTA strumentale da eseguire	
<b>Documentazione fotografica</b>

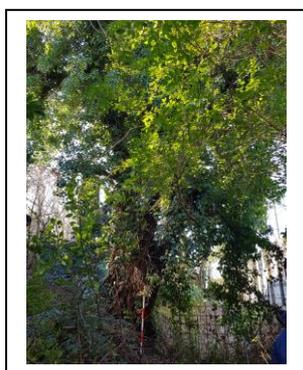
<b>N° PROGRESSIVO</b>	344
<b>Rif. rilievo topografico</b>	A.45
<b>Specie e varietà</b>	PIOPPPO
<b>Stato di impianto</b>	
Banchina	X
Parterre	
Marciapiede	
Prato o giardino	
<b>Pavimento filtrante (si/no)</b>	
<b>Altezza</b>	
Da 0 a 7 metri	
Da 7 a 18 metri	
Da 18 a 25 metri	X
Maggiore di 25 metri	
<b>Diametro chioma (in metri)</b>	6m
<b>Diametro fusto</b>	
Da 0 a 20 cm	
Da 21 a 40 cm	
Maggiore di 40 cm	X
<b>Conformazione</b>	
Normale	
Inclinata	X
Sbilanciata	
Inclinata / sbilanciata	
<b>Stato di salute</b>	
Normale	
Deperiente	
Gravemente deperiente	X
Morta	X
Presenza di carie	
Presenza di carpofori	
<b>Altre manutenzione</b>	
Abbattere pianta	
Rimozione ceppaia	
VTA strumentale da eseguire	
<b>Documentazione fotografica</b>

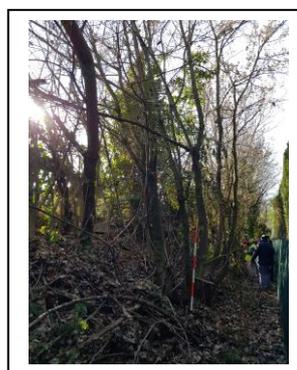
<b>N° PROGRESSIVO</b>	345
<b>Rif. rilievo topografico</b>	A.46
<b>Specie e varietà</b>	ACERO CAMPESTRE
<b>Stato di impianto</b>	
Banchina	X
Parterre	
Marciapiede	
Prato o giardino	
<b>Pavimento filtrante (si/no)</b>	
<b>Altezza</b>	
Da 0 a 7 metri	
Da 7 a 18 metri	X
Da 18 a 25 metri	
Maggiore di 25 metri	
<b>Diametro chioma (in metri)</b>	8m
<b>Diametro fusto</b>	
Da 0 a 20 cm	
Da 21 a 40 cm	
Maggiore di 40 cm	X
<b>Conformazione</b>	
Normale	
Inclinata	
Sbilanciata	X
Inclinata / sbilanciata	
<b>Stato di salute</b>	
Normale	X
Deperiente	
Gravemente deperiente	
Morta	
Presenza di carie	
Presenza di carpofori	
<b>Altre manutenzione</b>	
Abbattere pianta	
Rimozione ceppaia	
VTA strumentale da eseguire	
<b>Documentazione fotografica</b>

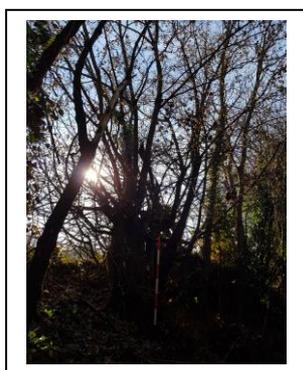
<b>N° PROGRESSIVO</b>	346
<b>Rif. rilievo topografico</b>	A.47
<b>Specie e varietà</b>	ACERO CAMPESTRE
<b>Stato di impianto</b>	
Banchina	X
Parterre	
Marciapiede	
Prato o giardino	
<b>Pavimento filtrante (si/no)</b>	
<b>Altezza</b>	
Da 0 a 7 metri	
Da 7 a 18 metri	X
Da 18 a 25 metri	
Maggiore di 25 metri	
<b>Diametro chioma (in metri)</b>	6m
<b>Diametro fusto</b>	
Da 0 a 20 cm	
Da 21 a 40 cm	
Maggiore di 40 cm	X
<b>Conformazione</b>	
Normale	
Inclinata	
Sbilanciata	X
Inclinata / sbilanciata	
<b>Stato di salute</b>	
Normale	X
Deperiente	
Gravemente deperiente	
Morta	
Presenza di carie	
Presenza di carpofori	
<b>Altre manutenzione</b>	
Abbattere pianta	
Rimozione ceppaia	
VTA strumentale da eseguire	
<b>Documentazione fotografica</b>

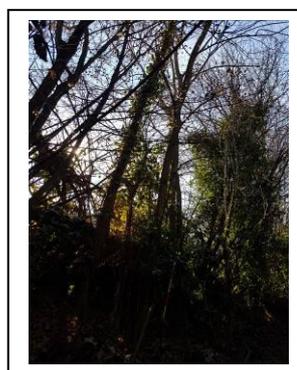
<b>N° PROGRESSIVO</b>	347
<b>Rif. rilievo topografico</b>	A.48
<b>Specie e varietà</b>	CELTIS AUSTRALIS
<b>Stato di impianto</b>	
Banchina	X
Parterre	
Marciapiede	
Prato o giardino	
<b>Pavimento filtrante (si/no)</b>	
<b>Altezza</b>	
Da 0 a 7 metri	
Da 7 a 18 metri	X
Da 18 a 25 metri	
Maggiore di 25 metri	
<b>Diametro chioma (in metri)</b>	4m
<b>Diametro fusto</b>	
Da 0 a 20 cm	
Da 21 a 40 cm	X
Maggiore di 40 cm	
<b>Conformazione</b>	
Normale	X
Inclinata	
Sbilanciata	
Inclinata / sbilanciata	
<b>Stato di salute</b>	
Normale	X
Deperiente	
Gravemente deperiente	
Morta	
Presenza di carie	
Presenza di carpofori	
<b>Altre manutenzione</b>	
Abbattere pianta	
Rimozione ceppaia	
VTA strumentale da eseguire	
<b>Documentazione fotografica</b>

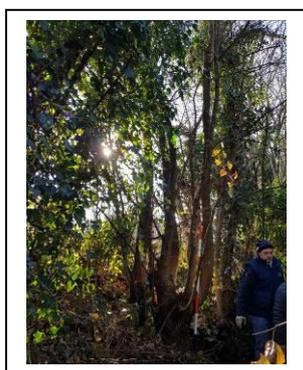
<b>N° PROGRESSIVO</b>	348
<b>Rif. rilievo topografico</b>	A.52
<b>Specie e varietà</b>	ACERO CAMPESTRE
<b>Stato di impianto</b>	
Banchina	X
Parterre	
Marciapiede	
Prato o giardino	
<b>Pavimento filtrante (si/no)</b>	
<b>Altezza</b>	
Da 0 a 7 metri	
Da 7 a 18 metri	X
Da 18 a 25 metri	
Maggiore di 25 metri	
<b>Diametro chioma (in metri)</b>	
<b>Diametro fusto</b>	
Da 0 a 20 cm	
Da 21 a 40 cm	X
Maggiore di 40 cm	
<b>Conformazione</b>	
Normale	
Inclinata	
Sbilanciata	X
Inclinata / sbilanciata	
<b>Stato di salute</b>	
Normale	X
Deperiente	
Gravemente deperiente	
Morta	
Presenza di carie	
Presenza di carpofori	
<b>Altre manutenzione</b>	
Abbatere pianta	
Rimozione ceppaia	
VTA strumentale da eseguire	
<b>Documentazione fotografica</b>

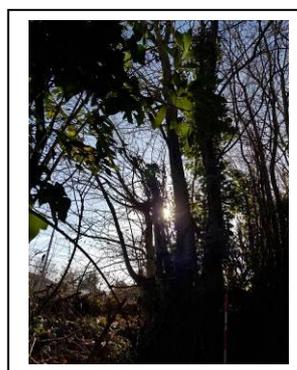
<b>N° PROGRESSIVO</b>	349
<b>Rif. rilievo topografico</b>	A.53
<b>Specie e varietà</b>	CELTIS AUSTRALIS
<b>Stato di impianto</b>	
Banchina	X
Parterre	
Marciapiede	
Prato o giardino	
<b>Pavimento filtrante (si/no)</b>	
<b>Altezza</b>	
Da 0 a 7 metri	
Da 7 a 18 metri	X
Da 18 a 25 metri	
Maggiore di 25 metri	
<b>Diametro chioma (in metri)</b>	
<b>Diametro fusto</b>	5m
Da 0 a 20 cm	
Da 21 a 40 cm	
Maggiore di 40 cm	X
<b>Conformazione</b>	
Normale	
Inclinata	
Sbilanciata	X
Inclinata / sbilanciata	
<b>Stato di salute</b>	
Normale	X
Deperiente	
Gravemente deperiente	
Morta	
Presenza di carie	
Presenza di carpofori	
<b>Altre manutenzione</b>	
Abbatere pianta	
Rimozione ceppaia	
VTA strumentale da eseguire	
<b>Documentazione fotografica</b>

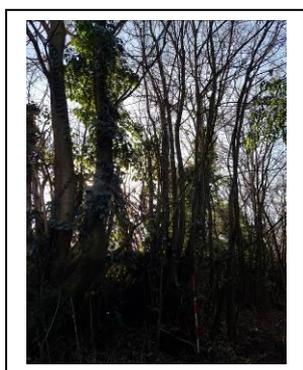
<b>N° PROGRESSIVO</b>	350
<b>Rif. rilievo topografico</b>	A.54
<b>Specie e varietà</b>	ACERO CAMPESTRE
<b>Stato di impianto</b>	
Banchina	X
Parterre	
Marciapiede	
Prato o giardino	
<b>Pavimento filtrante (si/no)</b>	
<b>Altezza</b>	
Da 0 a 7 metri	
Da 7 a 18 metri	X
Da 18 a 25 metri	
Maggiore di 25 metri	
<b>Diametro chioma (in metri)</b>	
<b>Diametro fusto</b>	
Da 0 a 20 cm	
Da 21 a 40 cm	X
Maggiore di 40 cm	
<b>Conformazione</b>	
Normale	
Inclinata	
Sbilanciata	X
Inclinata / sbilanciata	
<b>Stato di salute</b>	
Normale	X
Deperiente	
Gravemente deperiente	
Morta	
Presenza di carie	
Presenza di carpofori	
<b>Altre manutenzione</b>	
Abbattere pianta	
Rimozione ceppaia	
VTA strumentale da eseguire	
<b>Documentazione fotografica</b>

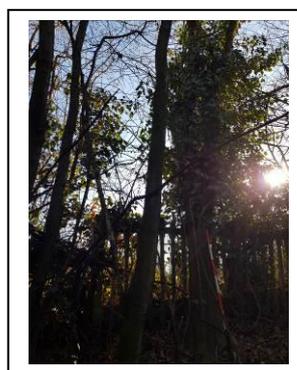
<b>N° PROGRESSIVO</b>	351
<b>Rif. rilievo topografico</b>	A.55
<b>Specie e varietà</b>	CELTIS AUSTRALIS
<b>Stato di impianto</b>	
Banchina	X
Parterre	
Marciapiede	
Prato o giardino	
<b>Pavimento filtrante (si/no)</b>	
<b>Altezza</b>	
Da 0 a 7 metri	
Da 7 a 18 metri	X
Da 18 a 25 metri	
Maggiore di 25 metri	
<b>Diametro chioma (in metri)</b>	4m
<b>Diametro fusto</b>	
Da 0 a 20 cm	
Da 21 a 40 cm	X
Maggiore di 40 cm	
<b>Conformazione</b>	
Normale	X
Inclinata	
Sbilanciata	
Inclinata / sbilanciata	
<b>Stato di salute</b>	
Normale	X
Deperiente	
Gravemente deperiente	
Morta	
Presenza di carie	
Presenza di carpofori	
<b>Altre manutenzione</b>	
Abbattere pianta	
Rimozione ceppaia	
VTA strumentale da eseguire	
<b>Documentazione fotografica</b>

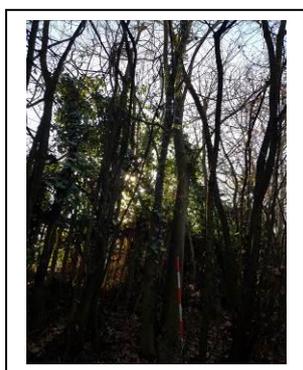
<b>N° PROGRESSIVO</b>	352
<b>Rif. rilievo topografico</b>	A.57
<b>Specie e varietà</b>	CELTIS AUSTRALIS
<b>Stato di impianto</b>	
Banchina	X
Parterre	
Marciapiede	
Prato o giardino	
<b>Pavimento filtrante (si/no)</b>	
<b>Altezza</b>	
Da 0 a 7 metri	
Da 7 a 18 metri	X
Da 18 a 25 metri	
Maggiore di 25 metri	
<b>Diametro chioma (in metri)</b>	3m
<b>Diametro fusto</b>	
Da 0 a 20 cm	X
Da 21 a 40 cm	
Maggiore di 40 cm	
<b>Conformazione</b>	
Normale	
Inclinata	
Sbilanciata	X
Inclinata / sbilanciata	
<b>Stato di salute</b>	
Normale	X
Deperiente	
Gravemente deperiente	
Morta	
Presenza di carie	
Presenza di carpofori	
<b>Altre manutenzione</b>	
Abbattere pianta	
Rimozione ceppaia	
VTA strumentale da eseguire	
<b>Documentazione fotografica</b>

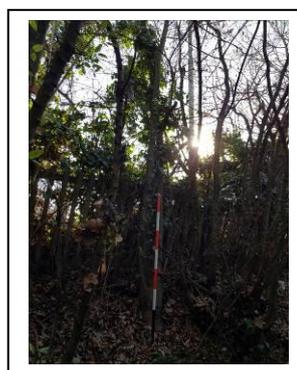
<b>N° PROGRESSIVO</b>	353
<b>Rif. rilievo topografico</b>	A.58
<b>Specie e varietà</b>	CELTIS AUSTRALIS
<b>Stato di impianto</b>	
Banchina	X
Parterre	
Marciapiede	
Prato o giardino	
<b>Pavimento filtrante (si/no)</b>	
<b>Altezza</b>	
Da 0 a 7 metri	
Da 7 a 18 metri	X
Da 18 a 25 metri	
Maggiore di 25 metri	
<b>Diametro chioma (in metri)</b>	3m
<b>Diametro fusto</b>	
Da 0 a 20 cm	
Da 21 a 40 cm	X
Maggiore di 40 cm	
<b>Conformazione</b>	
Normale	
Inclinata	
Sbilanciata	X
Inclinata / sbilanciata	
<b>Stato di salute</b>	
Normale	
Deperiente	
Gravemente deperiente	
Morta	
Presenza di carie	
Presenza di carpofori	
<b>Altre manutenzione</b>	
Abbattere pianta	
Rimozione ceppaia	
VTA strumentale da eseguire	
<b>Documentazione fotografica</b>

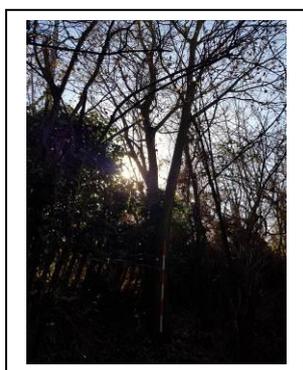
<b>N° PROGRESSIVO</b>	354
<b>Rif. rilievo topografico</b>	A.59
<b>Specie e varietà</b>	CELTIS AUSTRALIS
<b>Stato di impianto</b>	
Banchina	X
Parterre	
Marciapiede	
Prato o giardino	
<b>Pavimento filtrante (si/no)</b>	
<b>Altezza</b>	
Da 0 a 7 metri	
Da 7 a 18 metri	X
Da 18 a 25 metri	
Maggiore di 25 metri	
<b>Diametro chioma (in metri)</b>	4m
<b>Diametro fusto</b>	
Da 0 a 20 cm	
Da 21 a 40 cm	X
Maggiore di 40 cm	
<b>Conformazione</b>	
Normale	X
Inclinata	
Sbilanciata	
Inclinata / sbilanciata	
<b>Stato di salute</b>	
Normale	X
Deperiente	
Gravemente deperiente	
Morta	
Presenza di carie	
Presenza di carpofori	
<b>Altre manutenzione</b>	
Abbatere pianta	
Rimozione ceppaia	
VTA strumentale da eseguire	
<b>Documentazione fotografica</b>

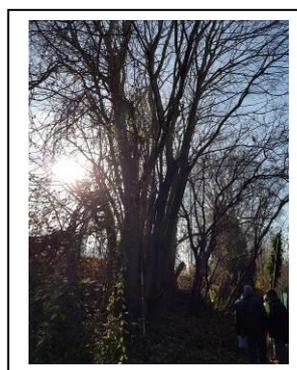
<b>N° PROGRESSIVO</b>	355
<b>Rif. rilievo topografico</b>	A.62
<b>Specie e varietà</b>	CELTIS AUSTRALIS
<b>Stato di impianto</b>	
Banchina	X
Parterre	
Marciapiede	
Prato o giardino	
<b>Pavimento filtrante (si/no)</b>	
<b>Altezza</b>	
Da 0 a 7 metri	
Da 7 a 18 metri	X
Da 18 a 25 metri	
Maggiore di 25 metri	
<b>Diametro chioma (in metri)</b>	
<b>Diametro fusto</b>	
Da 0 a 20 cm	
Da 21 a 40 cm	X
Maggiore di 40 cm	
<b>Conformazione</b>	
Normale	
Inclinata	
Sbilanciata	X
Inclinata / sbilanciata	
<b>Stato di salute</b>	
Normale	X
Deperiente	
Gravemente deperiente	
Morta	
Presenza di carie	
Presenza di carpofori	
<b>Altre manutenzione</b>	
Abbatere pianta	
Rimozione ceppaia	
VTA strumentale da eseguire	
<b>Documentazione fotografica</b>

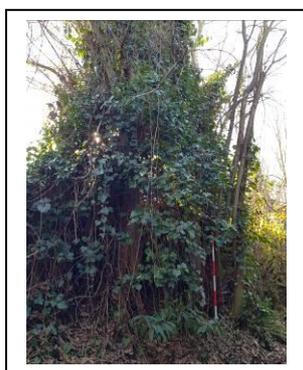
<b>N° PROGRESSIVO</b>	356
<b>Rif. rilievo topografico</b>	A.63
<b>Specie e varietà</b>	CELTIS AUSTRALIS
<b>Stato di impianto</b>	
Banchina	X
Parterre	
Marciapiede	
Prato o giardino	
<b>Pavimento filtrante (si/no)</b>	
<b>Altezza</b>	
Da 0 a 7 metri	
Da 7 a 18 metri	X
Da 18 a 25 metri	
Maggiore di 25 metri	
<b>Diametro chioma (in metri)</b>	4m
<b>Diametro fusto</b>	
Da 0 a 20 cm	
Da 21 a 40 cm	X
Maggiore di 40 cm	
<b>Conformazione</b>	
Normale	
Inclinata	
Sbilanciata	X
Inclinata / sbilanciata	
<b>Stato di salute</b>	
Normale	X
Deperiente	
Gravemente deperiente	
Morta	
Presenza di carie	
Presenza di carpofori	
<b>Altre manutenzione</b>	
Abbattere pianta	
Rimozione ceppaia	
VTA strumentale da eseguire	
<b>Documentazione fotografica</b>

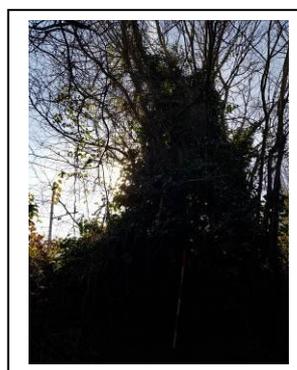
<b>N° PROGRESSIVO</b>	357
<b>Rif. rilievo topografico</b>	A.64
<b>Specie e varietà</b>	CELTIS AUSTRALIS
<b>Stato di impianto</b>	
Banchina	X
Parterre	
Marciapiede	
Prato o giardino	
<b>Pavimento filtrante (si/no)</b>	
<b>Altezza</b>	
Da 0 a 7 metri	
Da 7 a 18 metri	X
Da 18 a 25 metri	
Maggiore di 25 metri	
<b>Diametro chioma (in metri)</b>	4m
<b>Diametro fusto</b>	
Da 0 a 20 cm	
Da 21 a 40 cm	X
Maggiore di 40 cm	
<b>Conformazione</b>	
Normale	
Inclinata	
Sbilanciata	X
Inclinata / sbilanciata	
<b>Stato di salute</b>	
Normale	X
Deperiente	
Gravemente deperiente	
Morta	
Presenza di carie	
Presenza di carpofori	
<b>Altre manutenzione</b>	
Abbattere pianta	
Rimozione ceppaia	
VTA strumentale da eseguire	
<b>Documentazione fotografica</b>

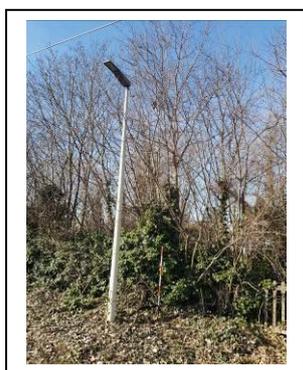
<b>N° PROGRESSIVO</b>	358
<b>Rif. rilievo topografico</b>	A.67
<b>Specie e varietà</b>	CELTIS AUSTRALIS
<b>Stato di impianto</b>	
Banchina	X
Parterre	
Marciapiede	
Prato o giardino	
<b>Pavimento filtrante (si/no)</b>	
<b>Altezza</b>	
Da 0 a 7 metri	
Da 7 a 18 metri	X
Da 18 a 25 metri	
Maggiore di 25 metri	
<b>Diametro chioma (in metri)</b>	3m
<b>Diametro fusto</b>	
Da 0 a 20 cm	
Da 21 a 40 cm	X
Maggiore di 40 cm	
<b>Conformazione</b>	
Normale	
Inclinata	
Sbilanciata	X
Inclinata / sbilanciata	
<b>Stato di salute</b>	
Normale	X
Deperiente	
Gravemente deperiente	
Morta	
Presenza di carie	
Presenza di carpofori	
<b>Altre manutenzione</b>	
Abbatere pianta	
Rimozione ceppaia	
VTA strumentale da eseguire	
<b>Documentazione fotografica</b>

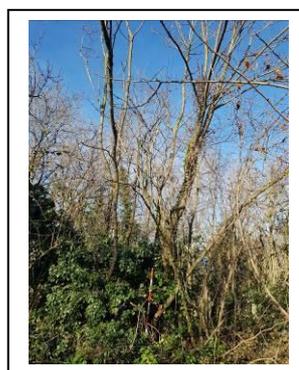
<b>N° PROGRESSIVO</b>	359
<b>Rif. rilievo topografico</b>	A.68
<b>Specie e varietà</b>	ACACIA (RUBINIA)
<b>Stato di impianto</b>	
Banchina	X
Parterre	
Marciapiede	
Prato o giardino	
<b>Pavimento filtrante (si/no)</b>	
<b>Altezza</b>	
Da 0 a 7 metri	
Da 7 a 18 metri	X
Da 18 a 25 metri	
Maggiore di 25 metri	
<b>Diametro chioma (in metri)</b>	3m
<b>Diametro fusto</b>	
Da 0 a 20 cm	
Da 21 a 40 cm	X
Maggiore di 40 cm	
<b>Conformazione</b>	
Normale	X
Inclinata	
Sbilanciata	
Inclinata / sbilanciata	
<b>Stato di salute</b>	
Normale	X
Deperiente	
Gravemente deperiente	
Morta	
Presenza di carie	
Presenza di carpofori	
<b>Altre manutenzione</b>	
Abbatere pianta	
Rimozione ceppaia	
VTA strumentale da eseguire	
<b>Documentazione fotografica</b>

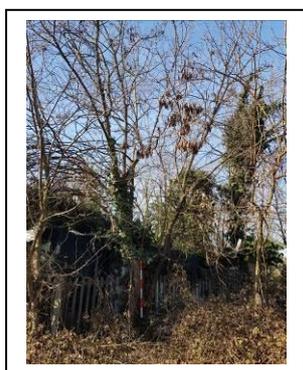
<b>N° PROGRESSIVO</b>	360
<b>Rif. rilievo topografico</b>	A.69
<b>Specie e varietà</b>	ACACIA (RUBINIA)
<b>Stato di impianto</b>	
Banchina	X
Parterre	
Marciapiede	
Prato o giardino	
<b>Pavimento filtrante (si/no)</b>	
<b>Altezza</b>	
Da 0 a 7 metri	
Da 7 a 18 metri	X
Da 18 a 25 metri	
Maggiore di 25 metri	
<b>Diametro chioma (in metri)</b>	3m
<b>Diametro fusto</b>	
Da 0 a 20 cm	
Da 21 a 40 cm	X
Maggiore di 40 cm	
<b>Conformazione</b>	
Normale	
Inclinata	
Sbilanciata	X
Inclinata / sbilanciata	
<b>Stato di salute</b>	
Normale	X
Deperiente	
Gravemente deperiente	
Morta	
Presenza di carie	
Presenza di carpofori	
<b>Altre manutenzione</b>	
Abbattere pianta	
Rimozione ceppaia	
VTA strumentale da eseguire	
<b>Documentazione fotografica</b>

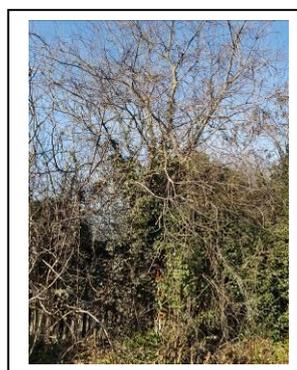
<b>N° PROGRESSIVO</b>	361
<b>Rif. rilievo topografico</b>	A.71
<b>Specie e varietà</b>	CELTIS AUSTRALIS
<b>Stato di impianto</b>	
Banchina	X
Parterre	
Marciapiede	
Prato o giardino	
<b>Pavimento filtrante (si/no)</b>	
<b>Altezza</b>	
Da 0 a 7 metri	
Da 7 a 18 metri	X
Da 18 a 25 metri	
Maggiore di 25 metri	
<b>Diametro chioma (in metri)</b>	6m
<b>Diametro fusto</b>	
Da 0 a 20 cm	
Da 21 a 40 cm	X
Maggiore di 40 cm	
<b>Conformazione</b>	
Normale	X
Inclinata	
Sbilanciata	
Inclinata / sbilanciata	
<b>Stato di salute</b>	
Normale	X
Deperiente	
Gravemente deperiente	
Morta	
Presenza di carie	
Presenza di carpofori	
<b>Altre manutenzione</b>	
Abbattere pianta	
Rimozione ceppaia	
VTA strumentale da eseguire	
<b>Documentazione fotografica</b>

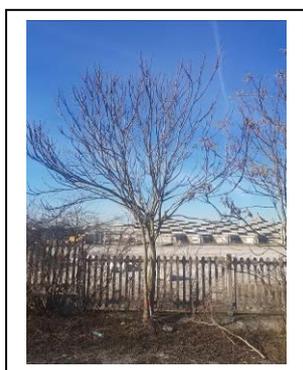
<b>N° PROGRESSIVO</b>	362
<b>Rif. rilievo topografico</b>	A.84
<b>Specie e varietà</b>	TILGIO TOMENTOSA
<b>Stato di impianto</b>	
Banchina	X
Parterre	
Marciapiede	
Prato o giardino	
<b>Pavimento filtrante (si/no)</b>	
<b>Altezza</b>	
Da 0 a 7 metri	X
Da 7 a 18 metri	
Da 18 a 25 metri	
Maggiore di 25 metri	
<b>Diametro chioma (in metri)</b>	3m
<b>Diametro fusto</b>	
Da 0 a 20 cm	
Da 21 a 40 cm	X
Maggiore di 40 cm	
<b>Conformazione</b>	
Normale	
Inclinata	
Sbilanciata	X
Inclinata / sbilanciata	
<b>Stato di salute</b>	
Normale	X
Deperiente	
Gravemente deperiente	
Morta	
Presenza di carie	
Presenza di carpofori	
<b>Altre manutenzione</b>	
Abbattere pianta	
Rimozione ceppaia	
VTA strumentale da eseguire	
<b>Documentazione fotografica</b>

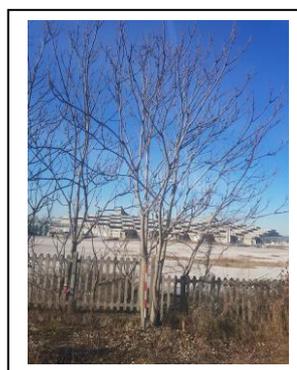
<b>N° PROGRESSIVO</b>	363
<b>Rif. rilievo topografico</b>	A.85
<b>Specie e varietà</b>	TIGLIO TOMENTOSA
<b>Stato di impianto</b>	
Banchina	X
Parterre	
Marciapiede	
Prato o giardino	
<b>Pavimento filtrante (si/no)</b>	
<b>Altezza</b>	
Da 0 a 7 metri	X
Da 7 a 18 metri	
Da 18 a 25 metri	
Maggiore di 25 metri	
<b>Diametro chioma (in metri)</b>	3m
<b>Diametro fusto</b>	
Da 0 a 20 cm	
Da 21 a 40 cm	X
Maggiore di 40 cm	
<b>Conformazione</b>	
Normale	
Inclinata	
Sbilanciata	X
Inclinata / sbilanciata	
<b>Stato di salute</b>	
Normale	X
Deperiente	
Gravemente deperiente	
Morta	
Presenza di carie	
Presenza di carpofori	
<b>Altre manutenzione</b>	
Abbattere pianta	
Rimozione ceppaia	
VTA strumentale da eseguire	
<b>Documentazione fotografica</b>

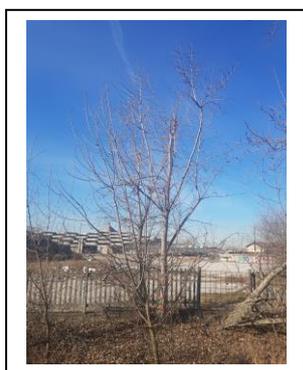
<b>N° PROGRESSIVO</b>	364
<b>Rif. rilievo topografico</b>	A.86
<b>Specie e varietà</b>	PIOPPO
<b>Stato di impianto</b>	
Banchina	X
Parterre	
Marciapiede	
Prato o giardino	
<b>Pavimento filtrante (si/no)</b>	
<b>Altezza</b>	
Da 0 a 7 metri	
Da 7 a 18 metri	X
Da 18 a 25 metri	
Maggiore di 25 metri	
<b>Diametro chioma (in metri)</b>	3m
<b>Diametro fusto</b>	
Da 0 a 20 cm	
Da 21 a 40 cm	
Maggiore di 40 cm	
<b>Conformazione</b>	
Normale	X
Inclinata	
Sbilanciata	
Inclinata / sbilanciata	
<b>Stato di salute</b>	
Normale	X
Deperiente	
Gravemente deperiente	
Morta	
Presenza di carie	
Presenza di carpofori	
<b>Altre manutenzione</b>	
Abbatere pianta	
Rimozione ceppaia	
VTA strumentale da eseguire	
<b>Documentazione fotografica</b>

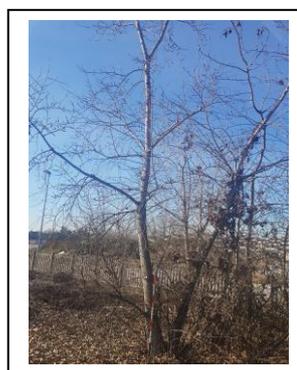
<b>N° PROGRESSIVO</b>	365
<b>Rif. rilievo topografico</b>	A.87
<b>Specie e varietà</b>	PIOPPO
<b>Stato di impianto</b>	
Banchina	X
Parterre	
Marciapiede	
Prato o giardino	
<b>Pavimento filtrante (si/no)</b>	
<b>Altezza</b>	
Da 0 a 7 metri	
Da 7 a 18 metri	X
Da 18 a 25 metri	
Maggiore di 25 metri	
<b>Diametro chioma (in metri)</b>	3m
<b>Diametro fusto</b>	
Da 0 a 20 cm	
Da 21 a 40 cm	X
Maggiore di 40 cm	
<b>Conformazione</b>	
Normale	
Inclinata	
Sbilanciata	X
Inclinata / sbilanciata	
<b>Stato di salute</b>	
Normale	X
Deperiente	
Gravemente deperiente	
Morta	
Presenza di carie	
Presenza di carpofori	
<b>Altre manutenzione</b>	
Abbatere pianta	
Rimozione ceppaia	
VTA strumentale da eseguire	
<b>Documentazione fotografica</b>

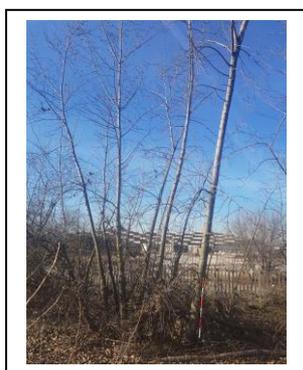
<b>N° PROGRESSIVO</b>	366
<b>Rif. rilievo topografico</b>	A.88
<b>Specie e varietà</b>	PIOPPO
<b>Stato di impianto</b>	
Banchina	X
Parterre	
Marciapiede	
Prato o giardino	
<b>Pavimento filtrante (si/no)</b>	
<b>Altezza</b>	
Da 0 a 7 metri	
Da 7 a 18 metri	X
Da 18 a 25 metri	
Maggiore di 25 metri	
<b>Diametro chioma (in metri)</b>	3m
<b>Diametro fusto</b>	
Da 0 a 20 cm	
Da 21 a 40 cm	X
Maggiore di 40 cm	
<b>Conformazione</b>	
Normale	
Inclinata	X
Sbilanciata	
Inclinata / sbilanciata	
<b>Stato di salute</b>	
Normale	
Deperiente	X
Gravemente deperiente	
Morta	
Presenza di carie	
Presenza di carpofori	
<b>Altre manutenzione</b>	
Abbattere pianta	
Rimozione ceppaia	
VTA strumentale da eseguire	
<b>Documentazione fotografica</b>

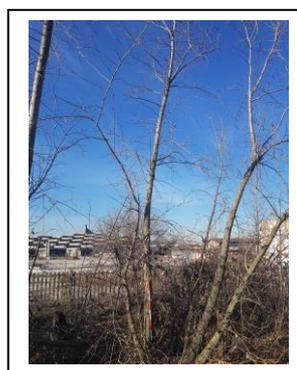
<b>N° PROGRESSIVO</b>	367
<b>Rif. rilievo topografico</b>	A.89
<b>Specie e varietà</b>	PIOPPO
<b>Stato di impianto</b>	
Banchina	X
Parterre	
Marciapiede	
Prato o giardino	
<b>Pavimento filtrante (si/no)</b>	
<b>Altezza</b>	
Da 0 a 7 metri	
Da 7 a 18 metri	X
Da 18 a 25 metri	
Maggiore di 25 metri	
<b>Diametro chioma (in metri)</b>	3m
<b>Diametro fusto</b>	
Da 0 a 20 cm	
Da 21 a 40 cm	X
Maggiore di 40 cm	
<b>Conformazione</b>	
Normale	X
Inclinata	
Sbilanciata	
Inclinata / sbilanciata	
<b>Stato di salute</b>	
Normale	X
Deperiente	
Gravemente deperiente	
Morta	
Presenza di carie	
Presenza di carpofori	
<b>Altre manutenzione</b>	
Abbattere pianta	
Rimozione ceppaia	
VTA strumentale da eseguire	
<b>Documentazione fotografica</b>

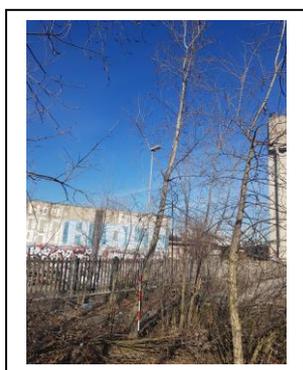
<b>N° PROGRESSIVO</b>	368
<b>Rif. rilievo topografico</b>	A.90
<b>Specie e varietà</b>	PIOPPO
<b>Stato di impianto</b>	
Banchina	X
Parterre	
Marciapiede	
Prato o giardino	
<b>Pavimento filtrante (si/no)</b>	
<b>Altezza</b>	
Da 0 a 7 metri	
Da 7 a 18 metri	X
Da 18 a 25 metri	
Maggiore di 25 metri	
<b>Diametro chioma (in metri)</b>	3m
<b>Diametro fusto</b>	
Da 0 a 20 cm	
Da 21 a 40 cm	X
Maggiore di 40 cm	
<b>Conformazione</b>	
Normale	
Inclinata	X
Sbilanciata	
Inclinata / sbilanciata	
<b>Stato di salute</b>	
Normale	X
Deperiente	
Gravemente deperiente	
Morta	
Presenza di carie	
Presenza di carpofori	
<b>Altre manutenzione</b>	
Abbatere pianta	
Rimozione ceppaia	
VTA strumentale da eseguire	
<b>Documentazione fotografica</b>

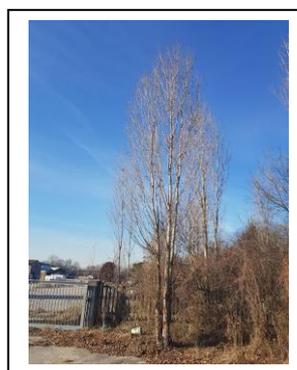
<b>N° PROGRESSIVO</b>	369
<b>Rif. rilievo topografico</b>	A.91
<b>Specie e varietà</b>	PIOPPO CIPRESSINO
<b>Stato di impianto</b>	
Banchina	X
Parterre	
Marciapiede	
Prato o giardino	
<b>Pavimento filtrante (si/no)</b>	
<b>Altezza</b>	
Da 0 a 7 metri	
Da 7 a 18 metri	X
Da 18 a 25 metri	
Maggiore di 25 metri	
<b>Diametro chioma (in metri)</b>	2m
<b>Diametro fusto</b>	
Da 0 a 20 cm	
Da 21 a 40 cm	X
Maggiore di 40 cm	
<b>Conformazione</b>	
Normale	X
Inclinata	
Sbilanciata	
Inclinata / sbilanciata	
<b>Stato di salute</b>	
Normale	X
Deperiente	
Gravemente deperiente	
Morta	
Presenza di carie	
Presenza di carpofori	
<b>Altre manutenzione</b>	
Abbatere pianta	
Rimozione ceppaia	
VTA strumentale da eseguire	
<b>Documentazione fotografica</b>

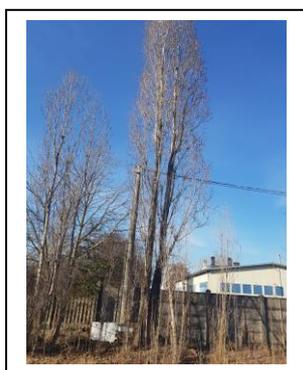
<b>N° PROGRESSIVO</b>	370
<b>Rif. rilievo topografico</b>	A.92
<b>Specie e varietà</b>	PIOPPA CIPRESSINO
<b>Stato di impianto</b>	
Banchina	X
Parterre	
Marciapiede	
Prato o giardino	
<b>Pavimento filtrante (si/no)</b>	
<b>Altezza</b>	
Da 0 a 7 metri	
Da 7 a 18 metri	
Da 18 a 25 metri	X
Maggiore di 25 metri	
<b>Diametro chioma (in metri)</b>	3m
<b>Diametro fusto</b>	
Da 0 a 20 cm	
Da 21 a 40 cm	
Maggiore di 40 cm	X
<b>Conformazione</b>	
Normale	X
Inclinata	
Sbilanciata	
Inclinata / sbilanciata	
<b>Stato di salute</b>	
Normale	X
Deperiente	
Gravemente deperiente	
Morta	
Presenza di carie	
Presenza di carpofori	
<b>Altre manutenzione</b>	
Abbatere pianta	
Rimozione ceppaia	
VTA strumentale da eseguire	
<b>Documentazione fotografica</b>

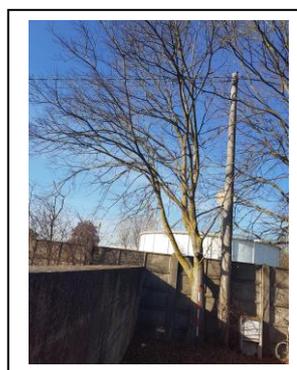
<b>N° PROGRESSIVO</b>	371
<b>Rif. rilievo topografico</b>	A.93
<b>Specie e varietà</b>	CELTIS AUSTRALIS
<b>Stato di impianto</b>	
Banchina	X
Parterre	
Marciapiede	
Prato o giardino	
<b>Pavimento filtrante (si/no)</b>	
<b>Altezza</b>	
Da 0 a 7 metri	
Da 7 a 18 metri	X
Da 18 a 25 metri	
Maggiore di 25 metri	
<b>Diametro chioma (in metri)</b>	4m
<b>Diametro fusto</b>	
Da 0 a 20 cm	
Da 21 a 40 cm	
Maggiore di 40 cm	
<b>Conformazione</b>	
Normale	
Inclinata	X
Sbilanciata	
Inclinata / sbilanciata	
<b>Stato di salute</b>	
Normale	X
Deperiente	
Gravemente deperiente	
Morta	
Presenza di carie	
Presenza di carpofori	
<b>Altre manutenzione</b>	
Abbatere pianta	
Rimozione ceppaia	
VTA strumentale da eseguire	
<b>Documentazione fotografica</b>

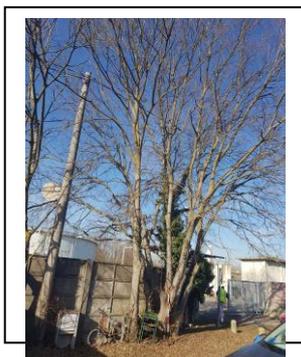
<b>N° PROGRESSIVO</b>	372
<b>Rif. rilievo topografico</b>	A.94
<b>Specie e varietà</b>	CELTIS AUSTRALIS
<b>Stato di impianto</b>	
Banchina	X
Parterre	
Marciapiede	
Prato o giardino	
<b>Pavimento filtrante (si/no)</b>	
<b>Altezza</b>	
Da 0 a 7 metri	
Da 7 a 18 metri	X
Da 18 a 25 metri	
Maggiore di 25 metri	
<b>Diametro chioma (in metri)</b>	8m
<b>Diametro fusto</b>	
Da 0 a 20 cm	
Da 21 a 40 cm	
Maggiore di 40 cm	X
<b>Conformazione</b>	
Normale	
Inclinata	
Sbilanciata	X
Inclinata / sbilanciata	
<b>Stato di salute</b>	
Normale	X
Deperiente	
Gravemente deperiente	
Morta	
Presenza di carie	
Presenza di carpofori	
<b>Altre manutenzione</b>	
Abbatte pianta	
Rimozione ceppaia	
VTA strumentale da eseguire	
<b>Documentazione fotografica</b>

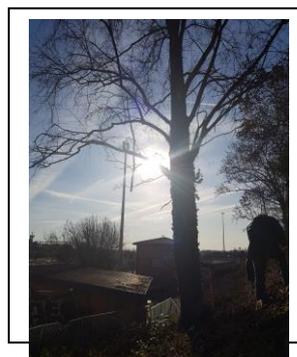
<b>N° PROGRESSIVO</b>	373
<b>Rif. rilievo topografico</b>	A.95
<b>Specie e varietà</b>	OLMO
<b>Stato di impianto</b>	
Banchina (SCARPATA CIVITAVECCHIA)	X
Parterre	
Marciapiede	
Prato o giardino	
<b>Pavimento filtrante (si/no)</b>	
<b>Altezza</b>	
Da 0 a 7 metri	
Da 7 a 18 metri	
Da 18 a 25 metri	
Maggiore di 25 metri	X
<b>Diametro chioma (in metri)</b>	8m
<b>Diametro fusto</b>	
Da 0 a 20 cm	
Da 21 a 40 cm	
Maggiore di 40 cm	X
<b>Conformazione</b>	
Normale	X
Inclinata	
Sbilanciata	
Inclinata / sbilanciata	
<b>Stato di salute</b>	
Normale	X
Deperiente	
Gravemente deperiente	
Morta	
Presenza di carie	
Presenza di carpofori	
<b>Altre manutenzione</b>	
Abbatte pianta	
Rimozione ceppaia	
VTA strumentale da eseguire	
<b>Documentazione fotografica</b>

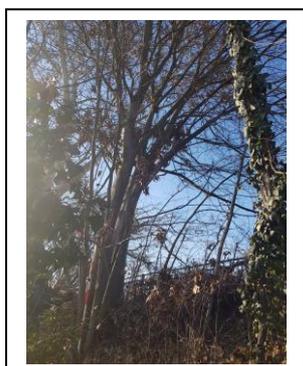
<b>PROGRESSIVO</b>	374
<b>Rif. rilievo topografico</b>	A.96
<b>Specie e varietà</b>	CELTIS AUSTRALIS
<b>Stato di impianto</b>	
Banchina (SCARPATA CHIESANUOVA)	X
Parterre	
Marciapiede	
Prato o giardino	
<b>Pavimento filtrante (si/no)</b>	
<b>Altezza</b>	
Da 0 a 7 metri	
Da 7 a 18 metri	
Da 18 a 25 metri	X
Maggiore di 25 metri	
<b>Diametro chioma (in metri)</b>	8m
<b>Diametro fusto</b>	
Da 0 a 20 cm	
Da 21 a 40 cm	
Maggiore di 40 cm	X
<b>Conformazione</b>	
Normale	X
Inclinata	
Sbilanciata	
Inclinata / sbilanciata	
<b>Stato di salute</b>	
Normale	X
Deperiente	
Gravemente deperiente	
Morta	
Presenza di carie	
Presenza di carpofori	
<b>Altre manutenzione</b>	
Abbatere pianta	
Rimozione ceppaia	
VTA strumentale da eseguire	
<b>Documentazione fotografica</b>

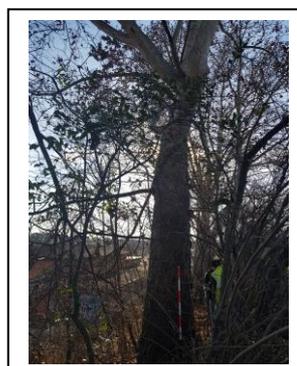
<b>N° PROGRESSIVO</b>	375
<b>Rif. rilievo topografico</b>	A.97
<b>Specie e varietà</b>	PLATANO
<b>Stato di impianto</b>	
Banchina (SCARPATA CHIESANUOVA)	X
Parterre	
Marciapiede	
Prato o giardino	
<b>Pavimento filtrante (si/no)</b>	
<b>Altezza</b>	
Da 0 a 7 metri	
Da 7 a 18 metri	
Da 18 a 25 metri	X
Maggiore di 25 metri	
<b>Diametro chioma (in metri)</b>	10m
<b>Diametro fusto</b>	
Da 0 a 20 cm	
Da 21 a 40 cm	
Maggiore di 40 cm	X
<b>Conformazione</b>	
Normale	X
Inclinata	
Sbilanciata	
Inclinata / sbilanciata	
<b>Stato di salute</b>	
Normale	X
Deperiente	
Gravemente deperiente	
Morta	
Presenza di carie	
Presenza di carpofori	
<b>Altre manutenzione</b>	
Abbatere pianta	
Rimozione ceppaia	
VTA strumentale da eseguire	
<b>Documentazione fotografica</b>

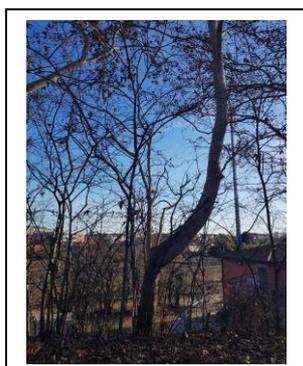
<b>N° PROGRESSIVO</b>	376
<b>Rif. rilievo topografico</b>	A.98
<b>Specie e varietà</b>	PLATANO
<b>Stato di impianto</b>	
Banchina (SCARPATA CHIESANUOVA)	X
Parterre	
Marciapiede	
Prato o giardino	
<b>Pavimento filtrante (si/no)</b>	
<b>Altezza</b>	
Da 0 a 7 metri	
Da 7 a 18 metri	X
Da 18 a 25 metri	
Maggiore di 25 metri	
<b>Diametro chioma (in metri)</b>	8m
<b>Diametro fusto</b>	
Da 0 a 20 cm	
Da 21 a 40 cm	
Maggiore di 40 cm	X
<b>Conformazione</b>	
Normale	
Inclinata	
Sbilanciata	
Inclinata / sbilanciata	X
<b>Stato di salute</b>	
Normale	
Deperiente	X
Gravemente deperiente	
Morta	
Presenza di carie	
Presenza di carpofori	
<b>Altre manutenzione</b>	
Abbatere pianta	
Rimozione ceppaia	
VTA strumentale da eseguire	
<b>Documentazione fotografica</b>

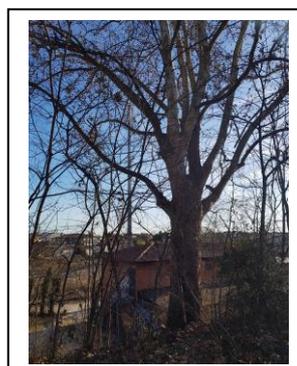
<b>N° PROGRESSIVO</b>	377
<b>Rif. rilievo topografico</b>	A.99
<b>Specie e varietà</b>	PLATANO
<b>Stato di impianto</b>	
Banchina (SCARPATA CHIESANUOVA)	X
Parterre	
Marciapiede	
Prato o giardino	
<b>Pavimento filtrante (si/no)</b>	
<b>Altezza</b>	
Da 0 a 7 metri	
Da 7 a 18 metri	
Da 18 a 25 metri	
Maggiore di 25 metri	X
<b>Diametro chioma (in metri)</b>	10m
<b>Diametro fusto</b>	
Da 0 a 20 cm	
Da 21 a 40 cm	
Maggiore di 40 cm	X
<b>Conformazione</b>	
Normale	X
Inclinata	
Sbilanciata	
Inclinata / sbilanciata	
<b>Stato di salute</b>	
Normale	X
Deperiente	
Gravemente deperiente	
Morta	
Presenza di carie	
Presenza di carpofori	
<b>Altre manutenzione</b>	
Abbatere pianta	
Rimozione ceppaia	
VTA strumentale da eseguire	
<b>Documentazione fotografica</b>

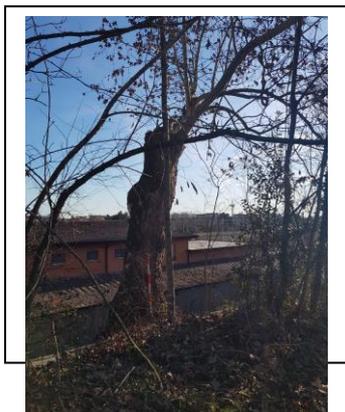
<b>N° PROGRESSIVO</b>	378
<b>Rif. rilievo topografico</b>	A.100
<b>Specie e varietà</b>	PLATANO
<b>Stato di impianto</b>	
Banchina (SCARPATA CHIESANUOVA)	X
Parterre	
Marciapiede	
Prato o giardino	
<b>Pavimento filtrante (si/no)</b>	
<b>Altezza</b>	
Da 0 a 7 metri	
Da 7 a 18 metri	X
Da 18 a 25 metri	
Maggiore di 25 metri	
<b>Diametro chioma (in metri)</b>	6m
<b>Diametro fusto</b>	
Da 0 a 20 cm	
Da 21 a 40 cm	
Maggiore di 40 cm	
<b>Conformazione</b>	
Normale	
Inclinata	
Sbilanciata	
Inclinata / sbilanciata	X
<b>Stato di salute</b>	
Normale	
Deperiente	
Gravemente deperiente	X
Morta	
Presenza di carie	
Presenza di carpofori	X
<b>Altre manutenzione</b>	
Abbattere pianta	X
Rimozione ceppaia	
VTA strumentale da eseguire	
<b>Documentazione fotografica</b>

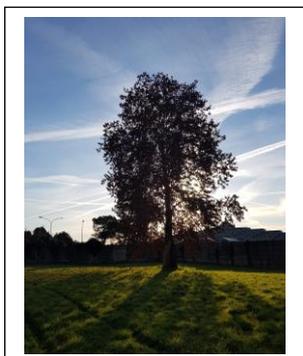
<b>N° PROGRESSIVO</b>	379
<b>Rif. rilievo topografico</b>	S.1
<b>Specie e varietà</b>	PLATANO
<b>Stato di impianto</b>	
Banchina	
Parterre	
Marciapiede	
Prato o giardino	X
<b>Pavimento filtrante (si/no)</b>	
<b>Altezza</b>	
Da 0 a 7 metri	
Da 7 a 18 metri	
Da 18 a 25 metri	
Maggiore di 25 metri	X
<b>Diametro chioma (in metri)</b>	10m
<b>Diametro fusto</b>	
Da 0 a 20 cm	
Da 21 a 40 cm	
Maggiore di 40 cm	X
<b>Conformazione</b>	
Normale	X
Inclinata	
Sbilanciata	
Inclinata / sbilanciata	
<b>Stato di salute</b>	
Normale	X
Deperiente	
Gravemente deperiente	
Morta	
Presenza di carie	
Presenza di carpofori	
<b>Altre manutenzione</b>	
Abbattere pianta	
Rimozione ceppaia	
VTA strumentale da eseguire	
<b>Documentazione fotografica</b>
