## Progetto per il recupero delle aree e degli edifici esistenti dell'ex Foro Boario di Padova in Corso Australia

### PIANO URBANISTICO ATTUATIVO "P.U.A. EX FORO BOARIO CORSO AUSTRALIA"

# R.10

### SCHEDE DI RILIEVO ALBERATURE

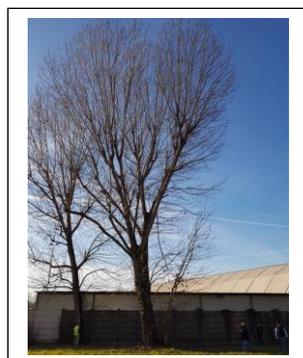
<b>N° PROGRESSIVO</b>	380
<b>Rif. rilievo topografico</b>	S.2
<b>Specie e varietà</b>	PIOPPO
<b>Stato di impianto</b>	
Banchina	
Parterre	
Marciapiede	
Prato o giardino (APS)	X
<b>Pavimento filtrante (si/no)</b>	
<b>Altezza</b>	
Da 0 a 7 metri	
Da 7 a 18 metri	
Da 18 a 25 metri	
Maggiore di 25 metri	X
<b>Diametro chioma (in metri)</b>	10m
<b>Diametro fusto</b>	
Da 0 a 20 cm	
Da 21 a 40 cm	
Maggiore di 40 cm	X
<b>Conformazione</b>	
Normale	X
Inclinata	
Sbilanciata	
Inclinata / sbilanciata	
<b>Stato di salute</b>	
Normale	X
Deperiente	
Gravemente deperiente	
Morta	
Presenza di carie	
Presenza di carpofori	
<b>Altre manutenzione</b>	
Abbattere pianta	
Rimozione ceppaia	
VTA strumentale da eseguire	
<b>Documentazione fotografica</b>

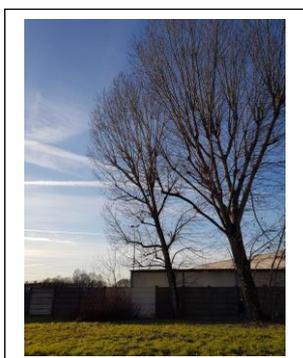
<b>N° PROGRESSIVO</b>	381
<b>Rif. rilievo topografico</b>	S.3
<b>Specie e varietà</b>	PIOPPO
<b>Stato di impianto</b>	
Banchina	
Parterre	
Marciapiede	
Prato o giardino (APS)	X
<b>Pavimento filtrante (si/no)</b>	
<b>Altezza</b>	
Da 0 a 7 metri	
Da 7 a 18 metri	
Da 18 a 25 metri	X
Maggiore di 25 metri	
<b>Diametro chioma (in metri)</b>	10m
<b>Diametro fusto</b>	
Da 0 a 20 cm	
Da 21 a 40 cm	
Maggiore di 40 cm	X
<b>Conformazione</b>	
Normale	X
Inclinata	
Sbilanciata	
Inclinata / sbilanciata	
<b>Stato di salute</b>	
Normale	X
Deperiente	
Gravemente deperiente	
Morta	
Presenza di carie	
Presenza di carpofori	
<b>Altre manutenzione</b>	
Abbattere pianta	
Rimozione ceppaia	
VTA strumentale da eseguire	
<b>Documentazione fotografica</b>

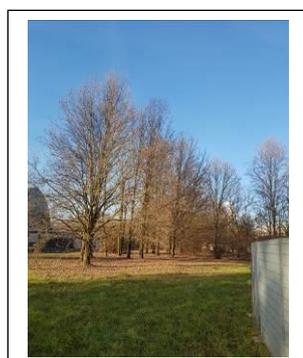
<b>N° PROGRESSIVO</b>	382
<b>Rif. rilievo topografico</b>	S.4-34
<b>Specie e varietà</b>	QUERCETO
<b>Stato di impianto</b>	
Banchina	
Parterre	
Marciapiede	
Prato o giardino (APS)	X
<b>Pavimento filtrante (si/no)</b>	
<b>Altezza</b>	
Da 0 a 7 metri	
Da 7 a 18 metri	
Da 18 a 25 metri	X
Maggiore di 25 metri	
<b>Diametro chioma (in metri)</b>	6m
<b>Diametro fusto</b>	
Da 0 a 20 cm	
Da 21 a 40 cm	X
Maggiore di 40 cm	
<b>Conformazione</b>	
Normale	X
Inclinata	
Sbilanciata	
Inclinata / sbilanciata	
<b>Stato di salute</b>	
Normale	X
Deperiente	
Gravemente deperiente	
Morta	
Presenza di carie	
Presenza di carpofori	
<b>Altre manutenzione</b>	
Abbattere pianta	
Rimozione ceppaia	
VTA strumentale da eseguire	
<b>Documentazione fotografica</b>

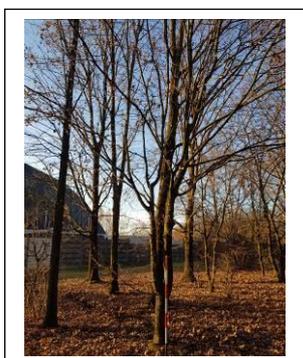
<b>N° PROGRESSIVO</b>	383
<b>Rif. rilievo topografico</b>	S.35
<b>Specie e varietà</b>	ACERO CAMPESTRE
<b>Stato di impianto</b>	
Banchina	
Parterre	
Marciapiede	
Prato o giardino (APS)	X
<b>Pavimento filtrante (si/no)</b>	
<b>Altezza</b>	
Da 0 a 7 metri	
Da 7 a 18 metri	X
Da 18 a 25 metri	
Maggiore di 25 metri	
<b>Diametro chioma (in metri)</b>	6m
<b>Diametro fusto</b>	
Da 0 a 20 cm	
Da 21 a 40 cm	X
Maggiore di 40 cm	
<b>Conformazione</b>	
Normale	X
Inclinata	
Sbilanciata	
Inclinata / sbilanciata	
<b>Stato di salute</b>	
Normale	X
Deperiente	
Gravemente deperiente	
Morta	
Presenza di carie	
Presenza di carpofori	
<b>Altre manutenzione</b>	
Abbattere pianta	
Rimozione ceppaia	
VTA strumentale da eseguire	
<b>Documentazione fotografica</b>

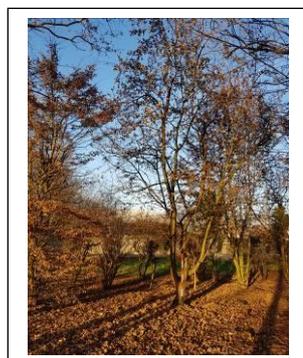
<b>N° PROGRESSIVO</b>	384
<b>Rif. rilievo topografico</b>	S.36
<b>Specie e varietà</b>	ACERO CAMPESTRE
<b>Stato di impianto</b>	
Banchina	
Parterre	
Marciapiede	
Prato o giardino (APS)	X
<b>Pavimento filtrante (si/no)</b>	
<b>Altezza</b>	
Da 0 a 7 metri	
Da 7 a 18 metri	X
Da 18 a 25 metri	
Maggiore di 25 metri	
<b>Diametro chioma (in metri)</b>	6m
<b>Diametro fusto</b>	
Da 0 a 20 cm	
Da 21 a 40 cm	X
Maggiore di 40 cm	
<b>Conformazione</b>	
Normale	X
Inclinata	
Sbilanciata	
Inclinata / sbilanciata	
<b>Stato di salute</b>	
Normale	x
Deperiente	
Gravemente deperiente	
Morta	
Presenza di carie	
Presenza di carpofori	
<b>Altre manutenzione</b>	
Abbattere pianta	
Rimozione ceppaia	
VTA strumentale da eseguire	
<b>Documentazione fotografica</b>

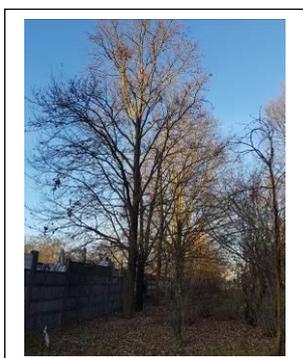
<b>N° PROGRESSIVO</b>	385
<b>Rif. rilievo topografico</b>	S.37-39
<b>Specie e varietà</b>	QUERCETO
<b>Stato di impianto</b>	
Banchina	
Parterre	
Marciapiede	
Prato o giardino (VIALE)	X
<b>Pavimento filtrante (si/no)</b>	
<b>Altezza</b>	
Da 0 a 7 metri	
Da 7 a 18 metri	
Da 18 a 25 metri	
Maggiore di 25 metri	
<b>Diametro chioma (in metri)</b>	6m
<b>Diametro fusto</b>	
Da 0 a 20 cm	
Da 21 a 40 cm	
Maggiore di 40 cm	X
<b>Conformazione</b>	
Normale	X
Inclinata	
Sbilanciata	
Inclinata / sbilanciata	
<b>Stato di salute</b>	
Normale	X
Deperiente	
Gravemente deperiente	
Morta	
Presenza di carie	
Presenza di carpofori	
<b>Altre manutenzione</b>	
Abbattere pianta	
Rimozione ceppaia	
VTA strumentale da eseguire	
<b>Documentazione fotografica</b>

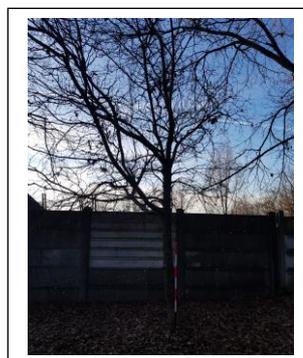
<b>N° PROGRESSIVO</b>	386
<b>Rif. rilievo topografico</b>	S.40
<b>Specie e varietà</b>	FRASSINO
<b>Stato di impianto</b>	
Banchina	
Parterre	
Marciapiede	
Prato o giardino (VIALE)	X
<b>Pavimento filtrante (si/no)</b>	
<b>Altezza</b>	
Da 0 a 7 metri	
Da 7 a 18 metri	
Da 18 a 25 metri	
Maggiore di 25 metri	
<b>Diametro chioma (in metri)</b>	6m
<b>Diametro fusto</b>	
Da 0 a 20 cm	
Da 21 a 40 cm	
Maggiore di 40 cm	X
<b>Conformazione</b>	
Normale	X
Inclinata	
Sbilanciata	
Inclinata / sbilanciata	
<b>Stato di salute</b>	
Normale	X
Deperiente	
Gravemente deperiente	
Morta	
Presenza di carie	
Presenza di carpofori	
<b>Altre manutenzione</b>	
Abbattere pianta	
Rimozione ceppaia	
VTA strumentale da eseguire	
<b>Documentazione fotografica</b>

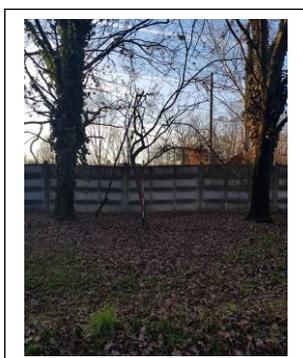
<b>N° PROGRESSIVO</b>	387
<b>Rif. rilievo topografico</b>	S.44
<b>Specie e varietà</b>	FRASSINO
<b>Stato di impianto</b>	
Banchina	
Parterre	
Marciapiede	
Prato o giardino (VIALE)	X
<b>Pavimento filtrante (si/no)</b>	
<b>Altezza</b>	
Da 0 a 7 metri	
Da 7 a 18 metri	
Da 18 a 25 metri	
Maggiore di 25 metri	
<b>Diametro chioma (in metri)</b>	6m
<b>Diametro fusto</b>	
Da 0 a 20 cm	
Da 21 a 40 cm	
Maggiore di 40 cm	X
<b>Conformazione</b>	
Normale	X
Inclinata	
Sbilanciata	
Inclinata / sbilanciata	
<b>Stato di salute</b>	
Normale	X
Deperiente	
Gravemente deperiente	
Morta	
Presenza di carie	
Presenza di carpofori	
<b>Altre manutenzione</b>	
Abbattere pianta	
Rimozione ceppaia	
VTA strumentale da eseguire	
<b>Documentazione fotografica</b>

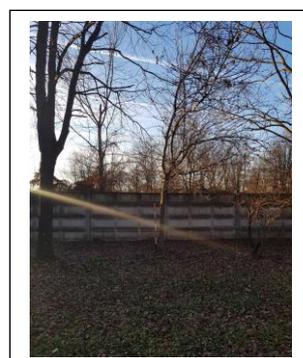
<b>N° PROGRESSIVO</b>	388
<b>Rif. rilievo topografico</b>	S.47
<b>Specie e varietà</b>	FRASSINO
<b>Stato di impianto</b>	
Banchina	
Parterre	
Marciapiede	
Prato o giardino (VIALE)	X
<b>Pavimento filtrante (si/no)</b>	
<b>Altezza</b>	
Da 0 a 7 metri	
Da 7 a 18 metri	
Da 18 a 25 metri	
Maggiore di 25 metri	
<b>Diametro chioma (in metri)</b>	6m
<b>Diametro fusto</b>	
Da 0 a 20 cm	
Da 21 a 40 cm	
Maggiore di 40 cm	X
<b>Conformazione</b>	
Normale	X
Inclinata	
Sbilanciata	
Inclinata / sbilanciata	
<b>Stato di salute</b>	
Normale	X
Deperiente	
Gravemente deperiente	
Morta	
Presenza di carie	
Presenza di carpofori	
<b>Altre manutenzione</b>	
Abbattere pianta	
Rimozione ceppaia	
VTA strumentale da eseguire	
<b>Documentazione fotografica</b>

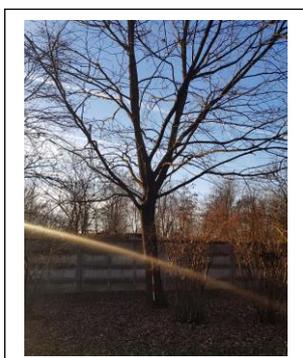
<b>N° PROGRESSIVO</b>	389
<b>Rif. rilievo topografico</b>	S.48
<b>Specie e varietà</b>	QUERCIA
<b>Stato di impianto</b>	
Banchina	
Parterre	
Marciapiede	
Prato o giardino (VIALE)	X
<b>Pavimento filtrante (si/no)</b>	
<b>Altezza</b>	
Da 0 a 7 metri	
Da 7 a 18 metri	
Da 18 a 25 metri	
Maggiore di 25 metri	
<b>Diametro chioma (in metri)</b>	6m
<b>Diametro fusto</b>	
Da 0 a 20 cm	
Da 21 a 40 cm	
Maggiore di 40 cm	X
<b>Conformazione</b>	
Normale	X
Inclinata	
Sbilanciata	
Inclinata / sbilanciata	
<b>Stato di salute</b>	
Normale	X
Deperiente	
Gravemente deperiente	
Morta	
Presenza di carie	
Presenza di carpofori	
<b>Altre manutenzione</b>	
Abbattere pianta	
Rimozione ceppaia	
VTA strumentale da eseguire	
<b>Documentazione fotografica</b>

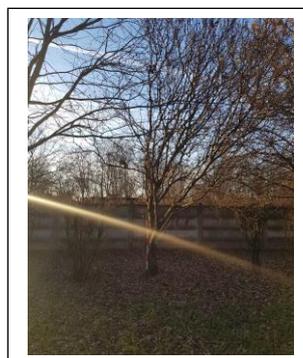
<b>N° PROGRESSIVO</b>	390
<b>Rif. rilievo topografico</b>	S.49
<b>Specie e varietà</b>	FRASSINO
<b>Stato di impianto</b>	
Banchina	
Parterre	
Marciapiede	
Prato o giardino	X
<b>Pavimento filtrante (si/no)</b>	
<b>Altezza</b>	
Da 0 a 7 metri	X
Da 7 a 18 metri	
Da 18 a 25 metri	
Maggiore di 25 metri	
<b>Diametro chioma (in metri)</b>	6m
<b>Diametro fusto</b>	
Da 0 a 20 cm	
Da 21 a 40 cm	X
Maggiore di 40 cm	
<b>Conformazione</b>	
Normale	
Inclinata	
Sbilanciata	X
Inclinata / sbilanciata	
<b>Stato di salute</b>	
Normale	
Deperiente	X
Gravemente deperiente	
Morta	
Presenza di carie	
Presenza di carpofori	
<b>Altre manutenzione</b>	
Abbattere pianta	
Rimozione ceppaia	
VTA strumentale da eseguire	
<b>Documentazione fotografica</b>

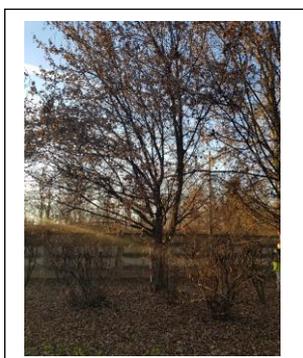
<b>N° PROGRESSIVO</b>	391
<b>Rif. rilievo topografico</b>	S.50
<b>Specie e varietà</b>	ACERO CAMPESTRE
<b>Stato di impianto</b>	
Banchina	
Parterre	
Marciapiede	
Prato o giardino (APS VIALE)	X
<b>Pavimento filtrante (si/no)</b>	
<b>Altezza</b>	
Da 0 a 7 metri	
Da 7 a 18 metri	X
Da 18 a 25 metri	
Maggiore di 25 metri	
<b>Diametro chioma (in metri)</b>	6m
<b>Diametro fusto</b>	
Da 0 a 20 cm	
Da 21 a 40 cm	
Maggiore di 40 cm	X
<b>Conformazione</b>	
Normale	X
Inclinata	
Sbilanciata	
Inclinata / sbilanciata	
<b>Stato di salute</b>	
Normale	X
Deperiente	
Gravemente deperiente	
Morta	
Presenza di carie	
Presenza di carpofori	
<b>Altre manutenzione</b>	
Abbattere pianta	
Rimozione ceppaia	
VTA strumentale da eseguire	
<b>Documentazione fotografica</b>

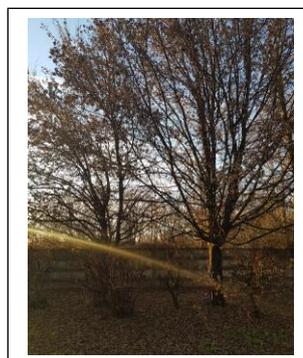
<b>N° PROGRESSIVO</b>	392
<b>Rif. rilievo topografico</b>	S.51
<b>Specie e varietà</b>	ACERO CAMPESTRE
<b>Stato di impianto</b>	
Banchina	
Parterre	
Marciapiede	
Prato o giardino (APS VIALE)	X
<b>Pavimento filtrante (si/no)</b>	
<b>Altezza</b>	
Da 0 a 7 metri	
Da 7 a 18 metri	X
Da 18 a 25 metri	
Maggiore di 25 metri	
<b>Diametro chioma (in metri)</b>	10m
<b>Diametro fusto</b>	
Da 0 a 20 cm	
Da 21 a 40 cm	
Maggiore di 40 cm	X
<b>Conformazione</b>	
Normale	X
Inclinata	
Sbilanciata	
Inclinata / sbilanciata	
<b>Stato di salute</b>	
Normale	X
Deperiente	
Gravemente deperiente	
Morta	
Presenza di carie	
Presenza di carpofori	
<b>Altre manutenzione</b>	
Abbattere pianta	
Rimozione ceppaia	
VTA strumentale da eseguire	
<b>Documentazione fotografica</b>

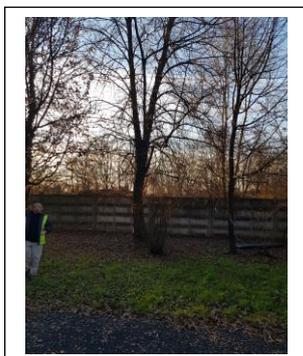
<b>N° PROGRESSIVO</b>	393
<b>Rif. rilievo topografico</b>	S.52
<b>Specie e varietà</b>	TIGLIO
<b>Stato di impianto</b>	
Banchina	
Parterre	
Marciapiede	
Prato o giardino (APS VIALE)	X
<b>Pavimento filtrante (si/no)</b>	
<b>Altezza</b>	
Da 0 a 7 metri	
Da 7 a 18 metri	X
Da 18 a 25 metri	
Maggiore di 25 metri	
<b>Diametro chioma (in metri)</b>	7m
<b>Diametro fusto</b>	
Da 0 a 20 cm	
Da 21 a 40 cm	
Maggiore di 40 cm	X
<b>Conformazione</b>	
Normale	X
Inclinata	
Sbilanciata	
Inclinata / sbilanciata	
<b>Stato di salute</b>	
Normale	X
Deperiente	
Gravemente deperiente	
Morta	
Presenza di carie	
Presenza di carpofori	
<b>Altre manutenzione</b>	
Abbattere pianta	
Rimozione ceppaia	
VTA strumentale da eseguire	
<b>Documentazione fotografica</b>

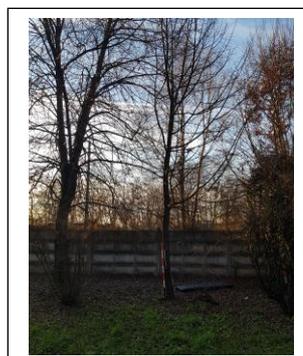
<b>N° PROGRESSIVO</b>	394
<b>Rif. rilievo topografico</b>	S.53
<b>Specie e varietà</b>	TIGLIO
<b>Stato di impianto</b>	
Banchina	
Parterre	
Marciapiede	
Prato o giardino (APS VIALE)	X
<b>Pavimento filtrante (si/no)</b>	
<b>Altezza</b>	
Da 0 a 7 metri	X
Da 7 a 18 metri	
Da 18 a 25 metri	
Maggiore di 25 metri	
<b>Diametro chioma (in metri)</b>	3m
<b>Diametro fusto</b>	
Da 0 a 20 cm	
Da 21 a 40 cm	X
Maggiore di 40 cm	
<b>Conformazione</b>	
Normale	X
Inclinata	
Sbilanciata	
Inclinata / sbilanciata	
<b>Stato di salute</b>	
Normale	X
Deperiente	
Gravemente deperiente	
Morta	
Presenza di carie	
Presenza di carpofori	
<b>Altre manutenzione</b>	
Abbattere pianta	
Rimozione ceppaia	
VTA strumentale da eseguire	
<b>Documentazione fotografica</b>

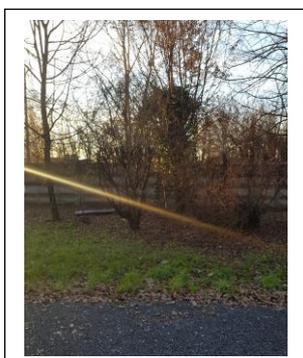
<b>N° PROGRESSIVO</b>	395
<b>Rif. rilievo topografico</b>	S.54
<b>Specie e varietà</b>	CARPINO
<b>Stato di impianto</b>	
Banchina	
Parterre	
Marciapiede	
Prato o giardino (APS VIALE)	X
<b>Pavimento filtrante (si/no)</b>	
<b>Altezza</b>	
Da 0 a 7 metri	X
Da 7 a 18 metri	
Da 18 a 25 metri	
Maggiore di 25 metri	
<b>Diametro chioma (in metri)</b>	2m
<b>Diametro fusto</b>	
Da 0 a 20 cm	
Da 21 a 40 cm	X
Maggiore di 40 cm	
<b>Conformazione</b>	
Normale	
Inclinata	
Sbilanciata	X
Inclinata / sbilanciata	
<b>Stato di salute</b>	
Normale	
Deperiente	X
Gravemente deperiente	
Morta	
Presenza di carie	
Presenza di carpofori	
<b>Altre manutenzione</b>	
Abbattere pianta	
Rimozione ceppaia	
VTA strumentale da eseguire	
<b>Documentazione fotografica</b>

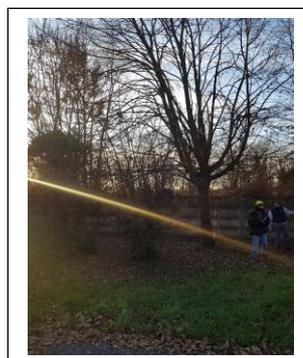
<b>N° PROGRESSIVO</b>	396
<b>Rif. rilievo topografico</b>	S.55
<b>Specie e varietà</b>	TIGLIO
<b>Stato di impianto</b>	
Banchina	
Parterre	
Marciapiede	
Prato o giardino (APS VIALE)	X
<b>Pavimento filtrante (si/no)</b>	
<b>Altezza</b>	
Da 0 a 7 metri	
Da 7 a 18 metri	X
Da 18 a 25 metri	
Maggiore di 25 metri	
<b>Diametro chioma (in metri)</b>	7m
<b>Diametro fusto</b>	
Da 0 a 20 cm	
Da 21 a 40 cm	
Maggiore di 40 cm	
<b>Conformazione</b>	
Normale	X
Inclinata	
Sbilanciata	
Inclinata / sbilanciata	
<b>Stato di salute</b>	
Normale	X
Deperiente	
Gravemente deperiente	
Morta	
Presenza di carie	
Presenza di carpofori	
<b>Altre manutenzione</b>	
Abbattere pianta	
Rimozione ceppaia	
VTA strumentale da eseguire	
<b>Documentazione fotografica</b>

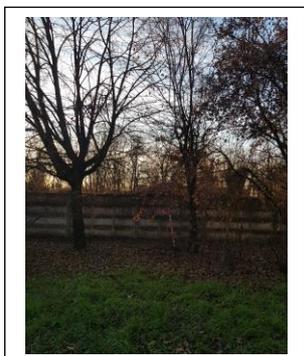
<b>N° PROGRESSIVO</b>	397
<b>Rif. rilievo topografico</b>	S.56
<b>Specie e varietà</b>	CARPINO
<b>Stato di impianto</b>	
Banchina	
Parterre	
Marciapiede	
Prato o giardino (APS VIALE)	X
<b>Pavimento filtrante (si/no)</b>	
<b>Altezza</b>	
Da 0 a 7 metri	X
Da 7 a 18 metri	
Da 18 a 25 metri	
Maggiore di 25 metri	
<b>Diametro chioma (in metri)</b>	3m
<b>Diametro fusto</b>	
Da 0 a 20 cm	
Da 21 a 40 cm	X
Maggiore di 40 cm	
<b>Conformazione</b>	
Normale	X
Inclinata	
Sbilanciata	
Inclinata / sbilanciata	
<b>Stato di salute</b>	
Normale	X
Deperiente	
Gravemente deperiente	
Morta	
Presenza di carie	
Presenza di carpofori	
<b>Altre manutenzione</b>	
Abbattere pianta	
Rimozione ceppaia	
VTA strumentale da eseguire	
<b>Documentazione fotografica</b>

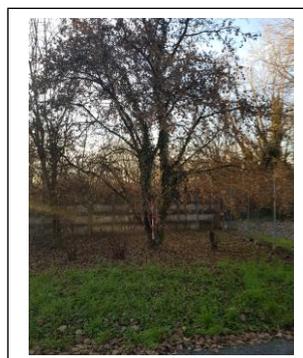
<b>N° PROGRESSIVO</b>	398
<b>Rif. rilievo topografico</b>	S.57
<b>Specie e varietà</b>	Acero campestre
<b>Stato di impianto</b>	
Banchina	
Parterre	
Marciapiede	
Prato o giardino (APS VIALE)	X
<b>Pavimento filtrante (si/no)</b>	
<b>Altezza</b>	
Da 0 a 7 metri	X
Da 7 a 18 metri	
Da 18 a 25 metri	
Maggiore di 25 metri	
<b>Diametro chioma (in metri)</b>	6m
<b>Diametro fusto</b>	
Da 0 a 20 cm	
Da 21 a 40 cm	X
Maggiore di 40 cm	
<b>Conformazione</b>	
Normale	X
Inclinata	
Sbilanciata	
Inclinata / sbilanciata	
<b>Stato di salute</b>	
Normale	X
Deperiente	
Gravemente deperiente	
Morta	
Presenza di carie	
Presenza di carpofori	
<b>Altre manutenzione</b>	
Abbattere pianta	
Rimozione ceppaia	
VTA strumentale da eseguire	
<b>Documentazione fotografica</b>

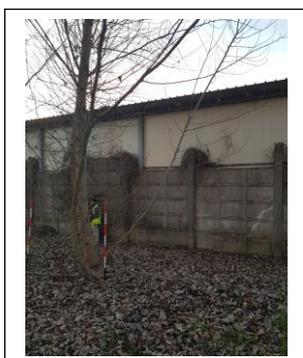
<b>N° PROGRESSIVO</b>	399
<b>Rif. rilievo topografico</b>	S.58
<b>Specie e varietà</b>	PIOPPO
<b>Stato di impianto</b>	
Banchina	
Parterre	
Marciapiede	
Prato o giardino (APS)	X
<b>Pavimento filtrante (si/no)</b>	
<b>Altezza</b>	
Da 0 a 7 metri	
Da 7 a 18 metri	X
Da 18 a 25 metri	
Maggiore di 25 metri	
<b>Diametro chioma (in metri)</b>	4m
<b>Diametro fusto</b>	
Da 0 a 20 cm	
Da 21 a 40 cm	X
Maggiore di 40 cm	
<b>Conformazione</b>	
Normale	X
Inclinata	
Sbilanciata	
Inclinata / sbilanciata	
<b>Stato di salute</b>	
Normale	X
Deperiente	
Gravemente deperiente	
Morta	
Presenza di carie	
Presenza di carpofori	
<b>Altre manutenzione</b>	
Abbattere pianta	
Rimozione ceppaia	
VTA strumentale da eseguire	
<b>Documentazione fotografica</b>

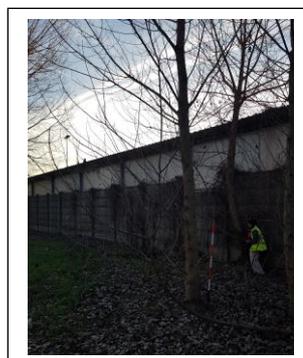
<b>N° PROGRESSIVO</b>	400
<b>Rif. rilievo topografico</b>	S.59
<b>Specie e varietà</b>	PIOPPO
<b>Stato di impianto</b>	
Banchina	
Parterre	
Marciapiede	
Prato o giardino (APS)	X
<b>Pavimento filtrante (si/no)</b>	
<b>Altezza</b>	
Da 0 a 7 metri	
Da 7 a 18 metri	X
Da 18 a 25 metri	
Maggiore di 25 metri	
<b>Diametro chioma (in metri)</b>	3m
<b>Diametro fusto</b>	
Da 0 a 20 cm	
Da 21 a 40 cm	X
Maggiore di 40 cm	
<b>Conformazione</b>	
Normale	X
Inclinata	
Sbilanciata	
Inclinata / sbilanciata	
<b>Stato di salute</b>	
Normale	X
Deperiente	
Gravemente deperiente	
Morta	
Presenza di carie	
Presenza di carpofori	
<b>Altre manutenzione</b>	
Abbattere pianta	
Rimozione ceppaia	
VTA strumentale da eseguire	
<b>Documentazione fotografica</b>

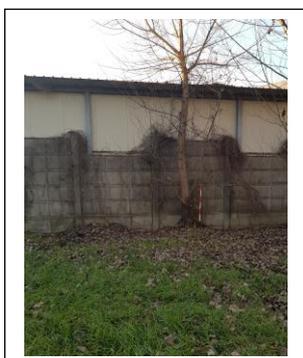
<b>N° PROGRESSIVO</b>	401
<b>Rif. rilievo topografico</b>	S.60
<b>Specie e varietà</b>	PIOPPO
<b>Stato di impianto</b>	
Banchina	
Parterre	
Marciapiede	
Prato o giardino (APS)	X
<b>Pavimento filtrante (si/no)</b>	
<b>Altezza</b>	
Da 0 a 7 metri	
Da 7 a 18 metri	X
Da 18 a 25 metri	
Maggiore di 25 metri	
<b>Diametro chioma (in metri)</b>	4m
<b>Diametro fusto</b>	
Da 0 a 20 cm	
Da 21 a 40 cm	X
Maggiore di 40 cm	
<b>Conformazione</b>	
Normale	X
Inclinata	
Sbilanciata	
Inclinata / sbilanciata	
<b>Stato di salute</b>	
Normale	X
Deperiente	
Gravemente deperiente	
Morta	
Presenza di carie	
Presenza di carpofori	
<b>Altre manutenzione</b>	
Abbattere pianta	
Rimozione ceppaia	
VTA strumentale da eseguire	
<b>Documentazione fotografica</b>

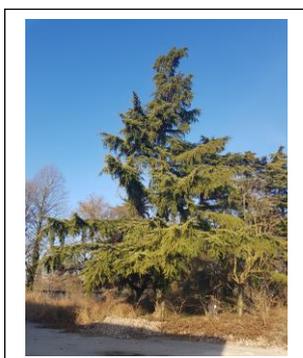
<b>N° PROGRESSIVO</b>	402
<b>Rif. rilievo topografico</b>	D.1
<b>Specie e varietà</b>	PINO CEDRO
<b>Stato di impianto</b>	
Banchina	
Parterre	
Marciapiede	
Prato o giardino (MAGAZZINO)	X
<b>Pavimento filtrante (si/no)</b>	
<b>Altezza</b>	
Da 0 a 7 metri	
Da 7 a 18 metri	
Da 18 a 25 metri	
Maggiore di 25 metri	X
<b>Diametro chioma (in metri)</b>	15m
<b>Diametro fusto</b>	
Da 0 a 20 cm	
Da 21 a 40 cm	
Maggiore di 40 cm	X
<b>Conformazione</b>	
Normale	X
Inclinata	
Sbilanciata	
Inclinata / sbilanciata	
<b>Stato di salute</b>	
Normale	X
Deperiente	
Gravemente deperiente	
Morta	
Presenza di carie	
Presenza di carpofori	
<b>Altre manutenzione</b>	
Abbattere pianta	
Rimozione ceppaia	
VTA strumentale da eseguire	
<b>Documentazione fotografica</b>

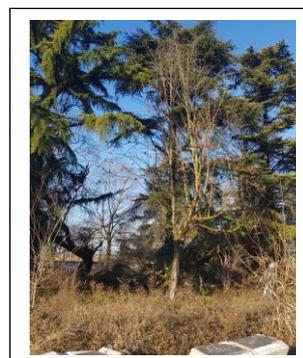
<b>N° PROGRESSIVO</b>	403
<b>Rif. rilievo topografico</b>	D.2
<b>Specie e varietà</b>	TIGLIO
<b>Stato di impianto</b>	
Banchina	
Parterre	
Marciapiede	
Prato o giardino (MERCATO)	X
<b>Pavimento filtrante (si/no)</b>	
<b>Altezza</b>	
Da 0 a 7 metri	
Da 7 a 18 metri	X
Da 18 a 25 metri	
Maggiore di 25 metri	
<b>Diametro chioma (in metri)</b>	6m
<b>Diametro fusto</b>	
Da 0 a 20 cm	
Da 21 a 40 cm	X
Maggiore di 40 cm	
<b>Conformazione</b>	
Normale	
Inclinata	
Sbilanciata	X
Inclinata / sbilanciata	
<b>Stato di salute</b>	
Normale	X
Deperiente	
Gravemente deperiente	
Morta	
Presenza di carie	
Presenza di carpofori	
<b>Altre manutenzione</b>	
Abbattere pianta	
Rimozione ceppaia	
VTA strumentale da eseguire	
<b>Documentazione fotografica</b>

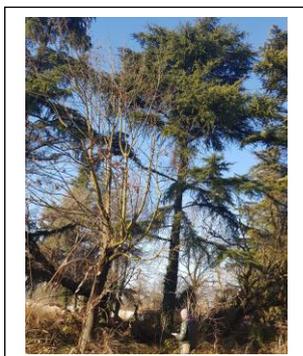
<b>N° PROGRESSIVO</b>	404
<b>Rif. rilievo topografico</b>	D.3
<b>Specie e varietà</b>	PINO CEDRO
<b>Stato di impianto</b>	
Banchina	
Parterre	
Marciapiede	
Prato o giardino (MERCATO)	X
<b>Pavimento filtrante (si/no)</b>	
<b>Altezza</b>	
Da 0 a 7 metri	
Da 7 a 18 metri	
Da 18 a 25 metri	
Maggiore di 25 metri	X
<b>Diametro chioma (in metri)</b>	10m
<b>Diametro fusto</b>	
Da 0 a 20 cm	
Da 21 a 40 cm	
Maggiore di 40 cm	X
<b>Conformazione</b>	
Normale	X
Inclinata	
Sbilanciata	
Inclinata / sbilanciata	
<b>Stato di salute</b>	
Normale	X
Deperiente	
Gravemente deperiente	
Morta	
Presenza di carie	
Presenza di carpofori	
<b>Altre manutenzione</b>	
Abbattere pianta	
Rimozione ceppaia	
VTA strumentale da eseguire	
<b>Documentazione fotografica</b>

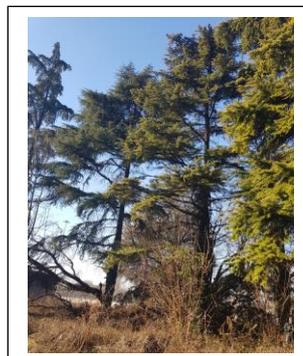
<b>N° PROGRESSIVO</b>	405
<b>Rif. rilievo topografico</b>	D.4
<b>Specie e varietà</b>	PINO CEDRO
<b>Stato di impianto</b>	
Banchina	
Parterre	
Marciapiede	
Prato o giardino (MERCATO)	X
<b>Pavimento filtrante (si/no)</b>	
<b>Altezza</b>	
Da 0 a 7 metri	
Da 7 a 18 metri	
Da 18 a 25 metri	X
Maggiore di 25 metri	
<b>Diametro chioma (in metri)</b>	
<b>Diametro fusto</b>	
Da 0 a 20 cm	
Da 21 a 40 cm	
Maggiore di 40 cm	X
<b>Conformazione</b>	
Normale	X
Inclinata	
Sbilanciata	
Inclinata / sbilanciata	
<b>Stato di salute</b>	
Normale	
Deperiente	X
Gravemente deperiente	
Morta	
Presenza di carie	
Presenza di carpofori	
<b>Altre manutenzione</b>	
Abbattere pianta	
Rimozione ceppaia	
VTA strumentale da eseguire	
<b>Documentazione fotografica</b>

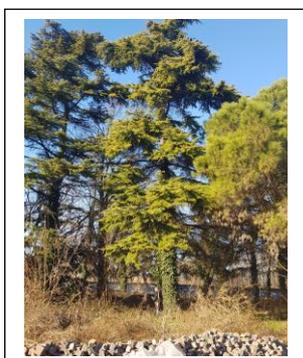
<b>N° PROGRESSIVO</b>	406
<b>Rif. rilievo topografico</b>	D.5
<b>Specie e varietà</b>	PINO CEDRO
<b>Stato di impianto</b>	
Banchina	
Parterre	
Marciapiede	
Prato o giardino (MERCATO)	X
<b>Pavimento filtrante (si/no)</b>	
<b>Altezza</b>	
Da 0 a 7 metri	
Da 7 a 18 metri	
Da 18 a 25 metri	
Maggiore di 25 metri	X
<b>Diametro chioma (in metri)</b>	12m
<b>Diametro fusto</b>	
Da 0 a 20 cm	
Da 21 a 40 cm	
Maggiore di 40 cm	X
<b>Conformazione</b>	
Normale	X
Inclinata	
Sbilanciata	
Inclinata / sbilanciata	
<b>Stato di salute</b>	
Normale	X
Deperiente	
Gravemente deperiente	
Morta	
Presenza di carie	
Presenza di carpofori	
<b>Altre manutenzione</b>	
Abbattere pianta	
Rimozione ceppaia	
VTA strumentale da eseguire	
<b>Documentazione fotografica</b>

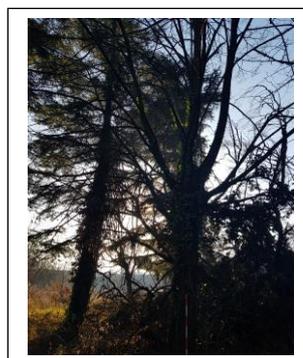
<b>N° PROGRESSIVO</b>	407
<b>Rif. rilievo topografico</b>	D.6
<b>Specie e varietà</b>	TIGLIO
<b>Stato di impianto</b>	
Banchina	
Parterre	
Marciapiede	
Prato o giardino (MERCATO)	X
<b>Pavimento filtrante (si/no)</b>	
<b>Altezza</b>	
Da 0 a 7 metri	
Da 7 a 18 metri	
Da 18 a 25 metri	
Maggiore di 25 metri	X
<b>Diametro chioma (in metri)</b>	
<b>Diametro fusto</b>	
Da 0 a 20 cm	
Da 21 a 40 cm	
Maggiore di 40 cm	X
<b>Conformazione</b>	
Normale	X
Inclinata	
Sbilanciata	
Inclinata / sbilanciata	
<b>Stato di salute</b>	
Normale	X
Deperiente	
Gravemente deperiente	
Morta	
Presenza di carie	
Presenza di carpofori	
<b>Altre manutenzione</b>	
Abbattere pianta	
Rimozione ceppaia	
VTA strumentale da eseguire	
<b>Documentazione fotografica</b>

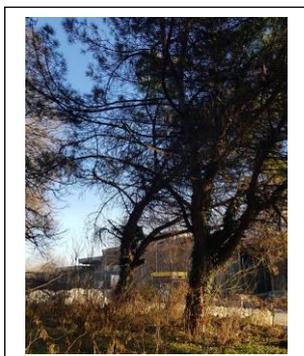
<b>N° PROGRESSIVO</b>	408
<b>Rif. rilievo topografico</b>	D.7
<b>Specie e varietà</b>	PINO MARITTIMO
<b>Stato di impianto</b>	
Banchina	
Parterre	
Marciapiede	
Prato o giardino (MERCATO)	X
<b>Pavimento filtrante (si/no)</b>	
<b>Altezza</b>	
Da 0 a 7 metri	
Da 7 a 18 metri	
Da 18 a 25 metri	X
Maggiore di 25 metri	
<b>Diametro chioma (in metri)</b>	10m
<b>Diametro fusto</b>	
Da 0 a 20 cm	
Da 21 a 40 cm	
Maggiore di 40 cm	X
<b>Conformazione</b>	
Normale	
Inclinata	
Sbilanciata	X
Inclinata / sbilanciata	
<b>Stato di salute</b>	
Normale	X
Deperiente	
Gravemente deperiente	
Morta	
Presenza di carie	
Presenza di carpofori	
<b>Altre manutenzione</b>	
Abbatere pianta	
Rimozione ceppaia	
VTA strumentale da eseguire	
<b>Documentazione fotografica</b>

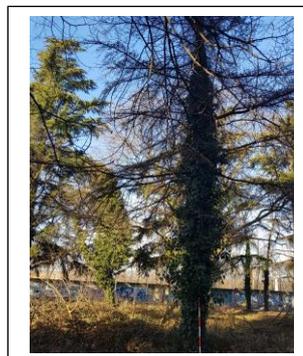
<b>N° PROGRESSIVO</b>	409
<b>Rif. rilievo topografico</b>	D.8
<b>Specie e varietà</b>	PINO CEDRO
<b>Stato di impianto</b>	
Banchina	
Parterre	
Marciapiede	
Prato o giardino (MERCATO)	X
<b>Pavimento filtrante (si/no)</b>	
<b>Altezza</b>	
Da 0 a 7 metri	
Da 7 a 18 metri	
Da 18 a 25 metri	X
Maggiore di 25 metri	
<b>Diametro chioma (in metri)</b>	6m
<b>Diametro fusto</b>	
Da 0 a 20 cm	
Da 21 a 40 cm	
Maggiore di 40 cm	X
<b>Conformazione</b>	
Normale	X
Inclinata	
Sbilanciata	
Inclinata / sbilanciata	
<b>Stato di salute</b>	
Normale	
Deperiente	
Gravemente deperiente	X
Morta	X
Presenza di carie	
Presenza di carpofori	
<b>Altre manutenzione</b>	
Abbatere pianta	X
Rimozione ceppaia	
VTA strumentale da eseguire	
<b>Documentazione fotografica</b>

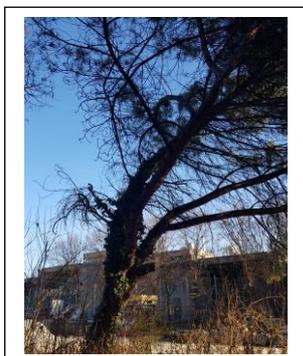
<b>N° PROGRESSIVO</b>	410
<b>Rif. rilievo topografico</b>	D.9
<b>Specie e varietà</b>	PINO MARITTIMO
<b>Stato di impianto</b>	
Banchina	
Parterre	
Marciapiede	
Prato o giardino (MERCATO)	X
<b>Pavimento filtrante (si/no)</b>	
<b>Altezza</b>	
Da 0 a 7 metri	
Da 7 a 18 metri	
Da 18 a 25 metri	X
Maggiore di 25 metri	
<b>Diametro chioma (in metri)</b>	10m
<b>Diametro fusto</b>	
Da 0 a 20 cm	
Da 21 a 40 cm	
Maggiore di 40 cm	X
<b>Conformazione</b>	
Normale	
Inclinata	
Sbilanciata	
Inclinata / sbilanciata	X
<b>Stato di salute</b>	
Normale	
Deperiente	
Gravemente deperiente	X
Morta	
Presenza di carie	
Presenza di carpofori	
<b>Altre manutenzione</b>	
Abbattere pianta	
Rimozione ceppaia	
VTA strumentale da eseguire	
<b>Documentazione fotografica</b>

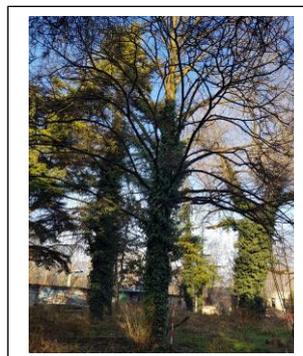
<b>N° PROGRESSIVO</b>	411
<b>Rif. rilievo topografico</b>	D.10
<b>Specie e varietà</b>	TIGLIO
<b>Stato di impianto</b>	
Banchina	
Parterre	
Marciapiede	
Prato o giardino (MERCATO)	X
<b>Pavimento filtrante (si/no)</b>	
<b>Altezza</b>	
Da 0 a 7 metri	
Da 7 a 18 metri	
Da 18 a 25 metri	X
Maggiore di 25 metri	
<b>Diametro chioma (in metri)</b>	12m
<b>Diametro fusto</b>	
Da 0 a 20 cm	
Da 21 a 40 cm	
Maggiore di 40 cm	X
<b>Conformazione</b>	
Normale	X
Inclinata	
Sbilanciata	
Inclinata / sbilanciata	
<b>Stato di salute</b>	
Normale	X
Deperiente	
Gravemente deperiente	
Morta	
Presenza di carie	
Presenza di carpofori	
<b>Altre manutenzione</b>	
Abbattere pianta	
Rimozione ceppaia	
VTA strumentale da eseguire	
<b>Documentazione fotografica</b>

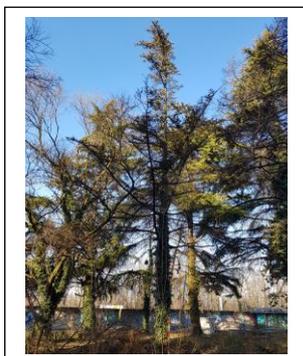
<b>N° PROGRESSIVO</b>	412
<b>Rif. rilievo topografico</b>	D.11
<b>Specie e varietà</b>	PINO CEDRO
<b>Stato di impianto</b>	
Banchina	
Parterre	
Marciapiede	
Prato o giardino (MERCATO)	X
<b>Pavimento filtrante (si/no)</b>	
<b>Altezza</b>	
Da 0 a 7 metri	
Da 7 a 18 metri	
Da 18 a 25 metri	X
Maggiore di 25 metri	
<b>Diametro chioma (in metri)</b>	4m
<b>Diametro fusto</b>	
Da 0 a 20 cm	
Da 21 a 40 cm	
Maggiore di 40 cm	X
<b>Conformazione</b>	
Normale	X
Inclinata	
Sbilanciata	
Inclinata / sbilanciata	
<b>Stato di salute</b>	
Normale	
Deperiente	
Gravemente deperiente	X
Morta	X
Presenza di carie	
Presenza di carpofori	
<b>Altre manutenzione</b>	
Abbattere pianta	
Rimozione ceppaia	
VTA strumentale da eseguire	
<b>Documentazione fotografica</b>

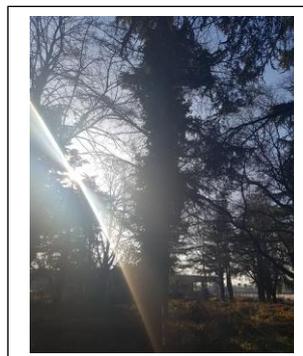
<b>N° PROGRESSIVO</b>	413
<b>Rif. rilievo topografico</b>	D.12
<b>Specie e varietà</b>	PINO CEDRO
<b>Stato di impianto</b>	
Banchina	
Parterre	
Marciapiede	
Prato o giardino (MERCATO)	X
<b>Pavimento filtrante (si/no)</b>	
<b>Altezza</b>	
Da 0 a 7 metri	
Da 7 a 18 metri	
Da 18 a 25 metri	X
Maggiore di 25 metri	
<b>Diametro chioma (in metri)</b>	12m
<b>Diametro fusto</b>	
Da 0 a 20 cm	
Da 21 a 40 cm	
Maggiore di 40 cm	X
<b>Conformazione</b>	
Normale	X
Inclinata	
Sbilanciata	
Inclinata / sbilanciata	
<b>Stato di salute</b>	
Normale	
Deperiente	
Gravemente deperiente	X
Morta	
Presenza di carie	
Presenza di carpofori	
<b>Altre manutenzione</b>	
Abbattere pianta	
Rimozione ceppaia	
VTA strumentale da eseguire	
<b>Documentazione fotografica</b>

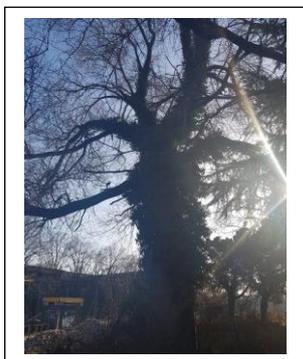
<b>N° PROGRESSIVO</b>	414
<b>Rif. rilievo topografico</b>	D.13
<b>Specie e varietà</b>	OLMO
<b>Stato di impianto</b>	
Banchina	
Parterre	
Marciapiede	
Prato o giardino (MERCATO)	X
<b>Pavimento filtrante (si/no)</b>	
<b>Altezza</b>	
Da 0 a 7 metri	
Da 7 a 18 metri	
Da 18 a 25 metri	X
Maggiore di 25 metri	
<b>Diametro chioma (in metri)</b>	16m
<b>Diametro fusto</b>	
Da 0 a 20 cm	
Da 21 a 40 cm	
Maggiore di 40 cm	X
<b>Conformazione</b>	
Normale	
Inclinata	
Sbilanciata	
Inclinata / sbilanciata	X
<b>Stato di salute</b>	
Normale	
Deperiente	
Gravemente deperiente	X
Morta	
Presenza di carie	
Presenza di carpofori	
<b>Altre manutenzione</b>	
Abbattere pianta	
Rimozione ceppaia	
VTA strumentale da eseguire	
<b>Documentazione fotografica</b>

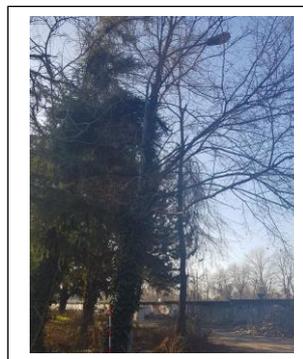
<b>N° PROGRESSIVO</b>	415
<b>Rif. rilievo topografico</b>	D.14
<b>Specie e varietà</b>	OLMO
<b>Stato di impianto</b>	
Banchina	
Parterre	
Marciapiede	
Prato o giardino (MERCATO)	X
<b>Pavimento filtrante (si/no)</b>	
<b>Altezza</b>	
Da 0 a 7 metri	
Da 7 a 18 metri	X
Da 18 a 25 metri	
Maggiore di 25 metri	
<b>Diametro chioma (in metri)</b>	8m
<b>Diametro fusto</b>	
Da 0 a 20 cm	
Da 21 a 40 cm	
Maggiore di 40 cm	X
<b>Conformazione</b>	
Normale	
Inclinata	
Sbilanciata	X
Inclinata / sbilanciata	
<b>Stato di salute</b>	
Normale	X
Deperiente	
Gravemente deperiente	
Morta	
Presenza di carie	
Presenza di carpofori	
<b>Altre manutenzione</b>	
Abbattere pianta	
Rimozione ceppaia	
VTA strumentale da eseguire	
<b>Documentazione fotografica</b>

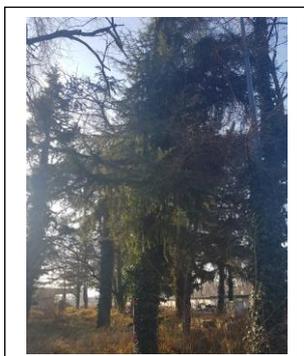
<b>N° PROGRESSIVO</b>	416
<b>Rif. rilievo topografico</b>	D.15
<b>Specie e varietà</b>	PINO CEDRO
<b>Stato di impianto</b>	
Banchina	
Parterre	
Marciapiede	
Prato o giardino (MERCATO)	X
<b>Pavimento filtrante (si/no)</b>	
<b>Altezza</b>	
Da 0 a 7 metri	
Da 7 a 18 metri	X
Da 18 a 25 metri	
Maggiore di 25 metri	
<b>Diametro chioma (in metri)</b>	6m
<b>Diametro fusto</b>	
Da 0 a 20 cm	
Da 21 a 40 cm	
Maggiore di 40 cm	X
<b>Conformazione</b>	
Normale	
Inclinata	
Sbilanciata	X
Inclinata / sbilanciata	
<b>Stato di salute</b>	
Normale	
Deperiente	
Gravemente deperiente	X
Morta	
Presenza di carie	
Presenza di carpofori	
<b>Altre manutenzione</b>	
Abbatere pianta	
Rimozione ceppaia	
VTA strumentale da eseguire	
<b>Documentazione fotografica</b>

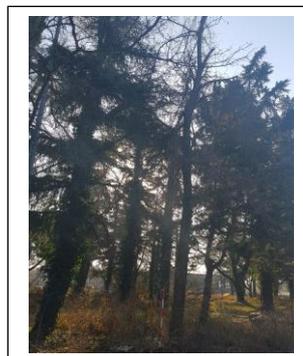
<b>N° PROGRESSIVO</b>	417
<b>Rif. rilievo topografico</b>	D.16
<b>Specie e varietà</b>	OLMO
<b>Stato di impianto</b>	
Banchina	
Parterre	
Marciapiede	
Prato o giardino (MERCATO)	X
<b>Pavimento filtrante (si/no)</b>	
<b>Altezza</b>	
Da 0 a 7 metri	
Da 7 a 18 metri	X
Da 18 a 25 metri	
Maggiore di 25 metri	
<b>Diametro chioma (in metri)</b>	6m
<b>Diametro fusto</b>	
Da 0 a 20 cm	
Da 21 a 40 cm	X
Maggiore di 40 cm	
<b>Conformazione</b>	
Normale	
Inclinata	
Sbilanciata	X
Inclinata / sbilanciata	
<b>Stato di salute</b>	
Normale	X
Deperiente	
Gravemente deperiente	
Morta	
Presenza di carie	
Presenza di carpofori	
<b>Altre manutenzione</b>	
Abbatere pianta	
Rimozione ceppaia	
VTA strumentale da eseguire	
<b>Documentazione fotografica</b>

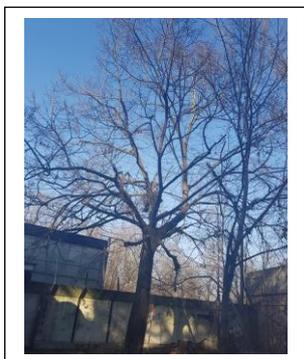
<b>N° PROGRESSIVO</b>	418
<b>Rif. rilievo topografico</b>	D.17
<b>Specie e varietà</b>	TIGLIO
<b>Stato di impianto</b>	
Banchina	
Parterre	
Marciapiede	
Prato o giardino (MERCATO)	X
<b>Pavimento filtrante (si/no)</b>	
<b>Altezza</b>	
Da 0 a 7 metri	
Da 7 a 18 metri	X
Da 18 a 25 metri	
Maggiore di 25 metri	
<b>Diametro chioma (in metri)</b>	8m
<b>Diametro fusto</b>	
Da 0 a 20 cm	
Da 21 a 40 cm	
Maggiore di 40 cm	X
<b>Conformazione</b>	
Normale	
Inclinata	
Sbilanciata	X
Inclinata / sbilanciata	
<b>Stato di salute</b>	
Normale	X
Deperiente	
Gravemente deperiente	
Morta	
Presenza di carie	
Presenza di carpofori	
<b>Altre manutenzione</b>	
Abbattere pianta	
Rimozione ceppaia	
VTA strumentale da eseguire	
<b>Documentazione fotografica</b>

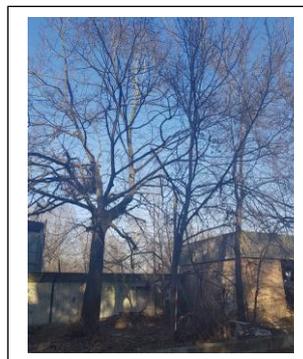
<b>N° PROGRESSIVO</b>	419
<b>Rif. rilievo topografico</b>	D.18
<b>Specie e varietà</b>	OLMO
<b>Stato di impianto</b>	
Banchina	
Parterre	
Marciapiede	
Prato o giardino (MERCATO)	X
<b>Pavimento filtrante (si/no)</b>	
<b>Altezza</b>	
Da 0 a 7 metri	
Da 7 a 18 metri	X
Da 18 a 25 metri	
Maggiore di 25 metri	
<b>Diametro chioma (in metri)</b>	6m
<b>Diametro fusto</b>	
Da 0 a 20 cm	
Da 21 a 40 cm	
Maggiore di 40 cm	
<b>Conformazione</b>	
Normale	X
Inclinata	
Sbilanciata	
Inclinata / sbilanciata	
<b>Stato di salute</b>	
Normale	X
Deperiente	
Gravemente deperiente	
Morta	
Presenza di carie	
Presenza di carpofori	
<b>Altre manutenzione</b>	
Abbattere pianta	
Rimozione ceppaia	
VTA strumentale da eseguire	
<b>Documentazione fotografica</b>

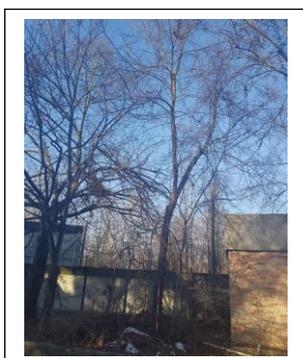
<b>N° PROGRESSIVO</b>	420
<b>Rif. rilievo topografico</b>	D.19
<b>Specie e varietà</b>	OLMO
<b>Stato di impianto</b>	
Banchina	
Parterre	
Marciapiede	
Prato o giardino (MERCATO)	X
<b>Pavimento filtrante (si/no)</b>	
<b>Altezza</b>	
Da 0 a 7 metri	
Da 7 a 18 metri	X
Da 18 a 25 metri	
Maggiore di 25 metri	
<b>Diametro chioma (in metri)</b>	6m
<b>Diametro fusto</b>	
Da 0 a 20 cm	
Da 21 a 40 cm	X
Maggiore di 40 cm	
<b>Conformazione</b>	
Normale	X
Inclinata	
Sbilanciata	
Inclinata / sbilanciata	
<b>Stato di salute</b>	
Normale	X
Deperiente	
Gravemente deperiente	
Morta	
Presenza di carie	
Presenza di carpofori	
<b>Altre manutenzione</b>	
Abbattere pianta	
Rimozione ceppaia	
VTA strumentale da eseguire	
<b>Documentazione fotografica</b>

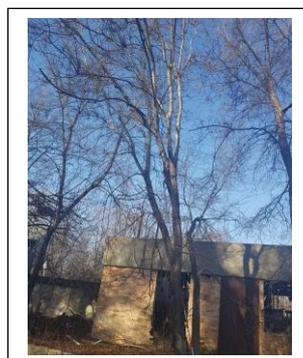
<b>N° PROGRESSIVO</b>	421
<b>Rif. rilievo topografico</b>	D.20
<b>Specie e varietà</b>	OLMO
<b>Stato di impianto</b>	
Banchina	
Parterre	
Marciapiede	
Prato o giardino (MERCATO)	X
<b>Pavimento filtrante (si/no)</b>	
<b>Altezza</b>	
Da 0 a 7 metri	
Da 7 a 18 metri	X
Da 18 a 25 metri	
Maggiore di 25 metri	
<b>Diametro chioma (in metri)</b>	6m
<b>Diametro fusto</b>	
Da 0 a 20 cm	
Da 21 a 40 cm	X
Maggiore di 40 cm	
<b>Conformazione</b>	
Normale	
Inclinata	
Sbilanciata	X
Inclinata / sbilanciata	
<b>Stato di salute</b>	
Normale	
Deperiente	X
Gravemente deperiente	
Morta	
Presenza di carie	
Presenza di carpofori	
<b>Altre manutenzione</b>	
Abbattere pianta	
Rimozione ceppaia	
VTA strumentale da eseguire	
<b>Documentazione fotografica</b>

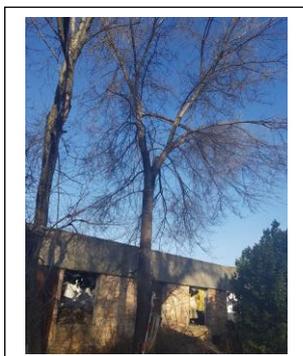
<b>N° PROGRESSIVO</b>	422
<b>Rif. rilievo topografico</b>	D.21
<b>Specie e varietà</b>	OLMO
<b>Stato di impianto</b>	
Banchina	
Parterre	
Marciapiede	
Prato o giardino (MERCATO)	X
<b>Pavimento filtrante (si/no)</b>	
<b>Altezza</b>	
Da 0 a 7 metri	
Da 7 a 18 metri	X
Da 18 a 25 metri	
Maggiore di 25 metri	
<b>Diametro chioma (in metri)</b>	8m
<b>Diametro fusto</b>	
Da 0 a 20 cm	
Da 21 a 40 cm	
Maggiore di 40 cm	X
<b>Conformazione</b>	
Normale	
Inclinata	
Sbilanciata	X
Inclinata / sbilanciata	
<b>Stato di salute</b>	
Normale	X
Deperiente	
Gravemente deperiente	
Morta	
Presenza di carie	
Presenza di carpofori	
<b>Altre manutenzione</b>	
Abbattere pianta	
Rimozione ceppaia	
VTA strumentale da eseguire	
<b>Documentazione fotografica</b>

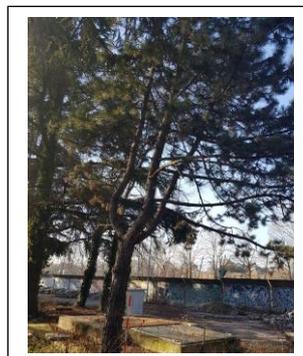
<b>N° PROGRESSIVO</b>	423
<b>Rif. rilievo topografico</b>	D.22
<b>Specie e varietà</b>	PINO MARITTIMO
<b>Stato di impianto</b>	
Banchina	
Parterre	
Marciapiede	
Prato o giardino (MERCATO)	X
<b>Pavimento filtrante (si/no)</b>	
<b>Altezza</b>	
Da 0 a 7 metri	
Da 7 a 18 metri	X
Da 18 a 25 metri	
Maggiore di 25 metri	
<b>Diametro chioma (in metri)</b>	8m
<b>Diametro fusto</b>	
Da 0 a 20 cm	
Da 21 a 40 cm	
Maggiore di 40 cm	
<b>Conformazione</b>	
Normale	
Inclinata	
Sbilanciata	X
Inclinata / sbilanciata	
<b>Stato di salute</b>	
Normale	
Deperiente	
Gravemente deperiente	X
Morta	
Presenza di carie	
Presenza di carpofori	
<b>Altre manutenzione</b>	
Abbattere pianta	
Rimozione ceppaia	
VTA strumentale da eseguire	
<b>Documentazione fotografica</b>

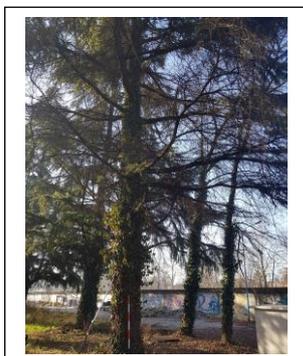
<b>N° PROGRESSIVO</b>	424
<b>Rif. rilievo topografico</b>	D.23
<b>Specie e varietà</b>	PINO CEDRO
<b>Stato di impianto</b>	
Banchina	
Parterre	
Marciapiede	
Prato o giardino (MERCATO)	X
<b>Pavimento filtrante (si/no)</b>	
<b>Altezza</b>	
Da 0 a 7 metri	
Da 7 a 18 metri	
Da 18 a 25 metri	X
Maggiore di 25 metri	
<b>Diametro chioma (in metri)</b>	12m
<b>Diametro fusto</b>	
Da 0 a 20 cm	
Da 21 a 40 cm	
Maggiore di 40 cm	X
<b>Conformazione</b>	
Normale	
Inclinata	
Sbilanciata	X
Inclinata / sbilanciata	
<b>Stato di salute</b>	
Normale	
Deperiente	
Gravemente deperiente	X
Morta	
Presenza di carie	
Presenza di carpofori	
<b>Altre manutenzione</b>	
Abbattere pianta	
Rimozione ceppaia	
VTA strumentale da eseguire	
<b>Documentazione fotografica</b>

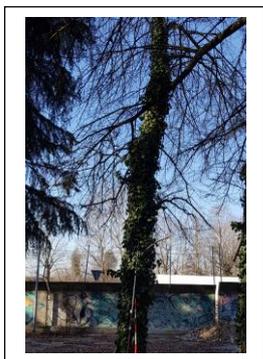
<b>N° PROGRESSIVO</b>	426
<b>Rif. rilievo topografico</b>	D.25
<b>Specie e varietà</b>	OLMO
<b>Stato di impianto</b>	
Banchina	
Parterre	
Marciapiede	
Prato o giardino (MERCATO)	X
<b>Pavimento filtrante (si/no)</b>	
<b>Altezza</b>	
Da 0 a 7 metri	
Da 7 a 18 metri	X
Da 18 a 25 metri	
Maggiore di 25 metri	
<b>Diametro chioma (in metri)</b>	8m
<b>Diametro fusto</b>	
Da 0 a 20 cm	
Da 21 a 40 cm	
Maggiore di 40 cm	X
<b>Conformazione</b>	
Normale	X
Inclinata	
Sbilanciata	
Inclinata / sbilanciata	
<b>Stato di salute</b>	
Normale	X
Deperiente	
Gravemente deperiente	
Morta	
Presenza di carie	
Presenza di carpofori	
<b>Altre manutenzione</b>	
Abbattere pianta	
Rimozione ceppaia	
VTA strumentale da eseguire	
<b>Documentazione fotografica</b>
