# RECUPERO

■ EX INTENDENZA DI FINANZA ■

■ EX CONVENTO DI S.BERNARDINO ■

## SCHEDE DI ANALISI DEGLI EDIFICI

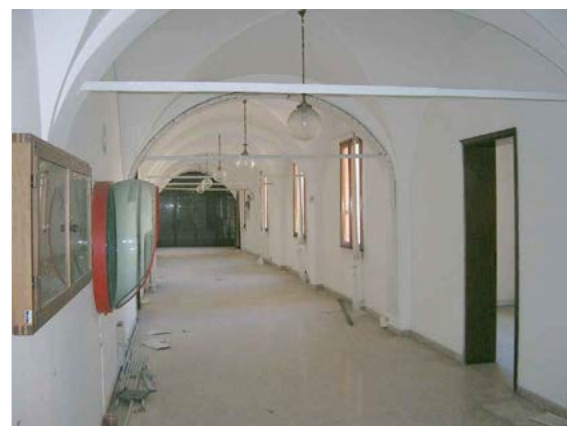
LOGGIATO  
PIANO PRIMO

MANTENUTE VOLTE A CROCIERA

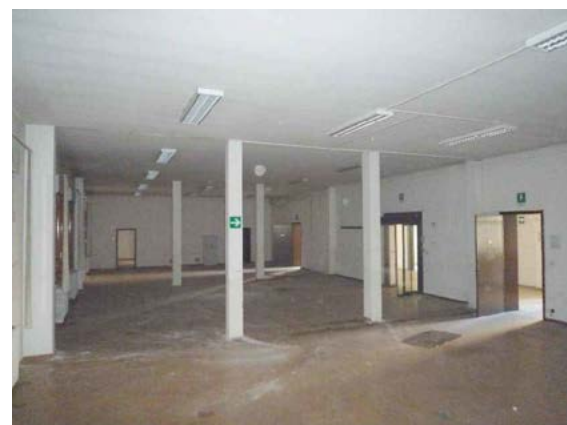
STANZA  
CON AFFACCIO  
SU VIA S. BIAGIO  
PIANO PRIMO

SOSTITUITE MURATURE CON PILASTRI IN C.A.

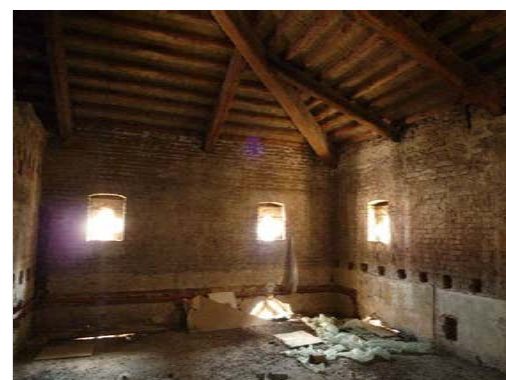
PIANO 2°

AMPLIAMENTO 1876

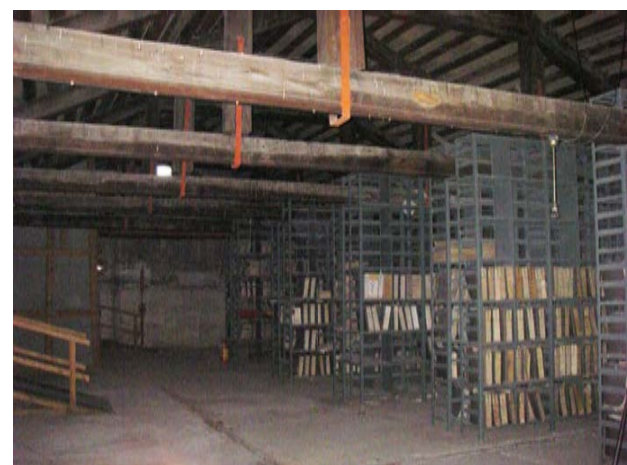
PIANO 2°  
ARCHIVIO  
INTENDENZA

COPERTURA CON CAPRIATE IN LEGNO

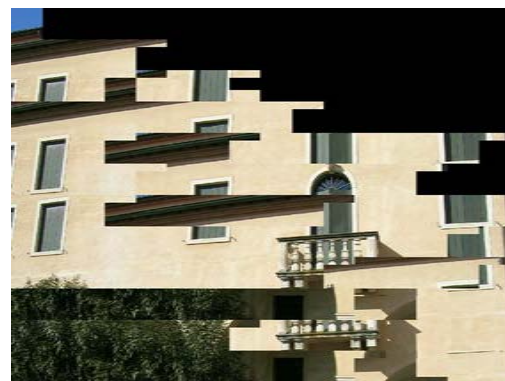
PARTICOLARE  
LATO EST

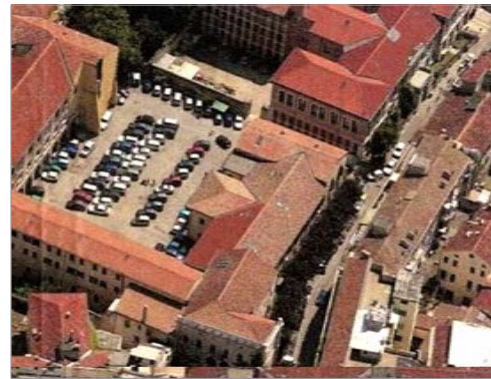
ALA EST - VISTA AEREA  
SPAZIO VUOTO RIMASTO  
DALLA DEMOLIZIONE (1969)
